## Rapport

Watertoets  
Maria ad Fontes te Ootmarsum

projectnaam Maria ad Fontes te Ootmarsum  
projectnummer 09.1654  
kenmerk R-MVV/11

status Definitief  
versie 01

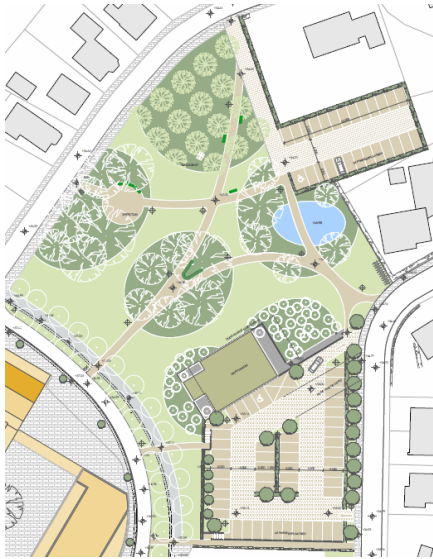
figuur 3: ontwerp toekomstige situatie

In figuur 3 is een impressie weergegeven van de toekomstige inrichting. Hierin zijn een waterpartij, een nieuw te bouwen mortuarium en twee parkeerterreinen opgenomen en zijn diverse clusters voor bomen gepland. Looppaden zorgen voor de onderlinge verbindingen. De parkeerterreinen hebben een gezamenlijk oppervlak van ca. 2.200 m<sup>2</sup>.

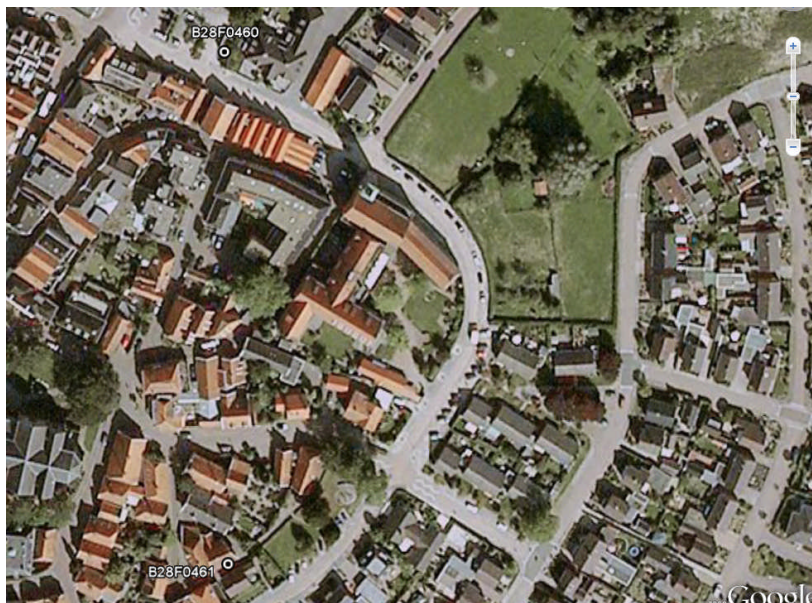
figuur 5 Peilbuizen in de omgeving

Voor een bepaling van de grondwaterstand ter plaatse van de onderzoekslocatie zijn twee TNO-peilbuizen uit de omgeving beschouwd, B28F0460 en B28F0461. De locaties van deze peilbuizen is weergegeven in figuur 5.

Peilbuis B28F0460 bevindt zich op ca. 115 m ten noordwesten van het centrum van de kloostertuin. Peilbuis B28F0461 ligt op eenzelfde afstand ten zuidwesten van het centrum van de kloostertuin. De beide peilbuizen bevinden zich in hetzelfde watervoerende pakket en peilgebied. De meetgegevens van deze peilbuizen kunnen derhalve worden geëxtrapoleerd naar het plangebied.

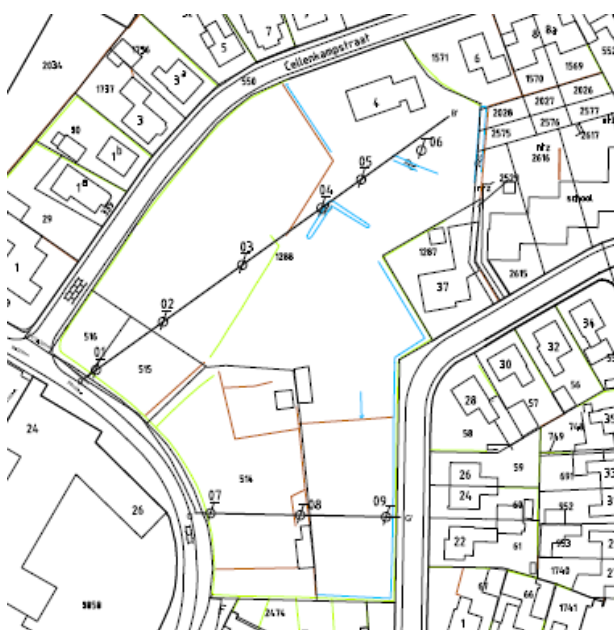
figuur 7: Locaties peilbuizen

Uit de meetresultaten blijkt dat de grondwaterstand vanaf peilbuis 01 afneemt in de richting van peilbuis 06. Vanaf peilbuis 07 neemt de grondwaterstand af in de richting van peilbuis 09. Na het trekken van lijnen van gelijke grondwaterstand kan een oostnoordoostelijke grondwaterstromingsrichting worden afgeleid.
