**Historisch bodemonderzoek  
(vooronderzoek)  
Monnikenweg 3A te Pijnacker**

## Historisch bodemonderzoek (vooronderzoek)

Monnikenweg 3A

Pijnacker

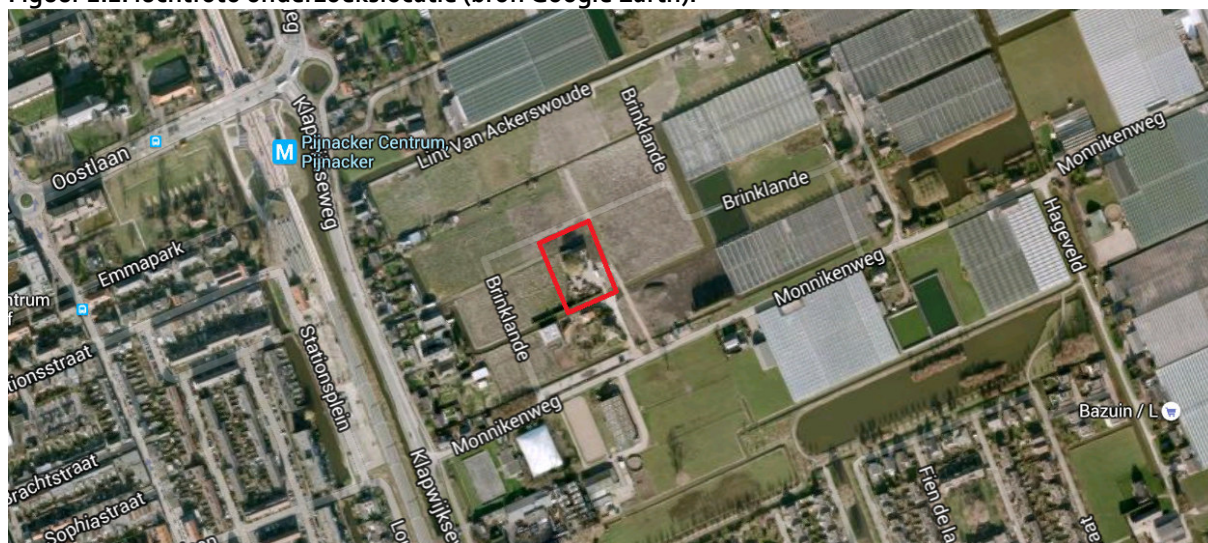
**Figuur 2.1: luchtfoto onderzoekslocatie (bron Google Earth).**

De onderzoekslocatie is momenteel in gebruik als wonen met tuin. De bebouwing op de locatie bestaat uit een woning met een schuur. Het onbebouwde deel van de locatie is gedeeltelijk onverhard en braakliggend en gedeeltelijk verhard met stelconplaten en tegels.

De belendende percelen zijn in gebruik als bouwterrein (westen), wonen met tuin (noorden) en grasland (oosten). De zuidzijde wordt begrensd door een watergang.
