**Saneringsplan bodemsanering**

Oostdijk 187

Oud-Beijerland

18-6025-SP01MP

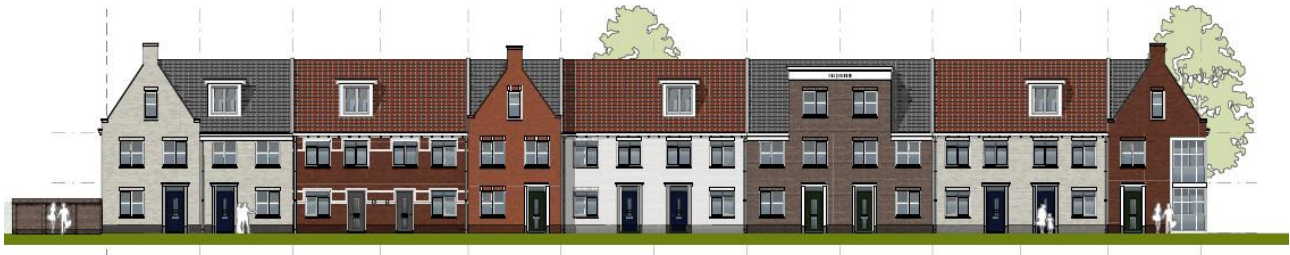
Het voornemen is om ter plaatse 12 eengezinswoningen met tuin te realiseren, zoals onderstaand weergegeven (aanzicht vanaf Oostdijk in noordelijke richting).

Het westelijke terreindeel, thans parkeerterrein met aan twee zijdes een aflopend talud, wordt opnieuw ingericht als parkeerplaats. Oostelijk daarvan komen 12 woningen met tuin. Aan de achterzijde wordt een brandgang gerealiseerd. De bestaande grondkerende constructie aan die zijde zal hoogst waarschijnlijk worden vervangen (door bijvoorbeeld een damwand).

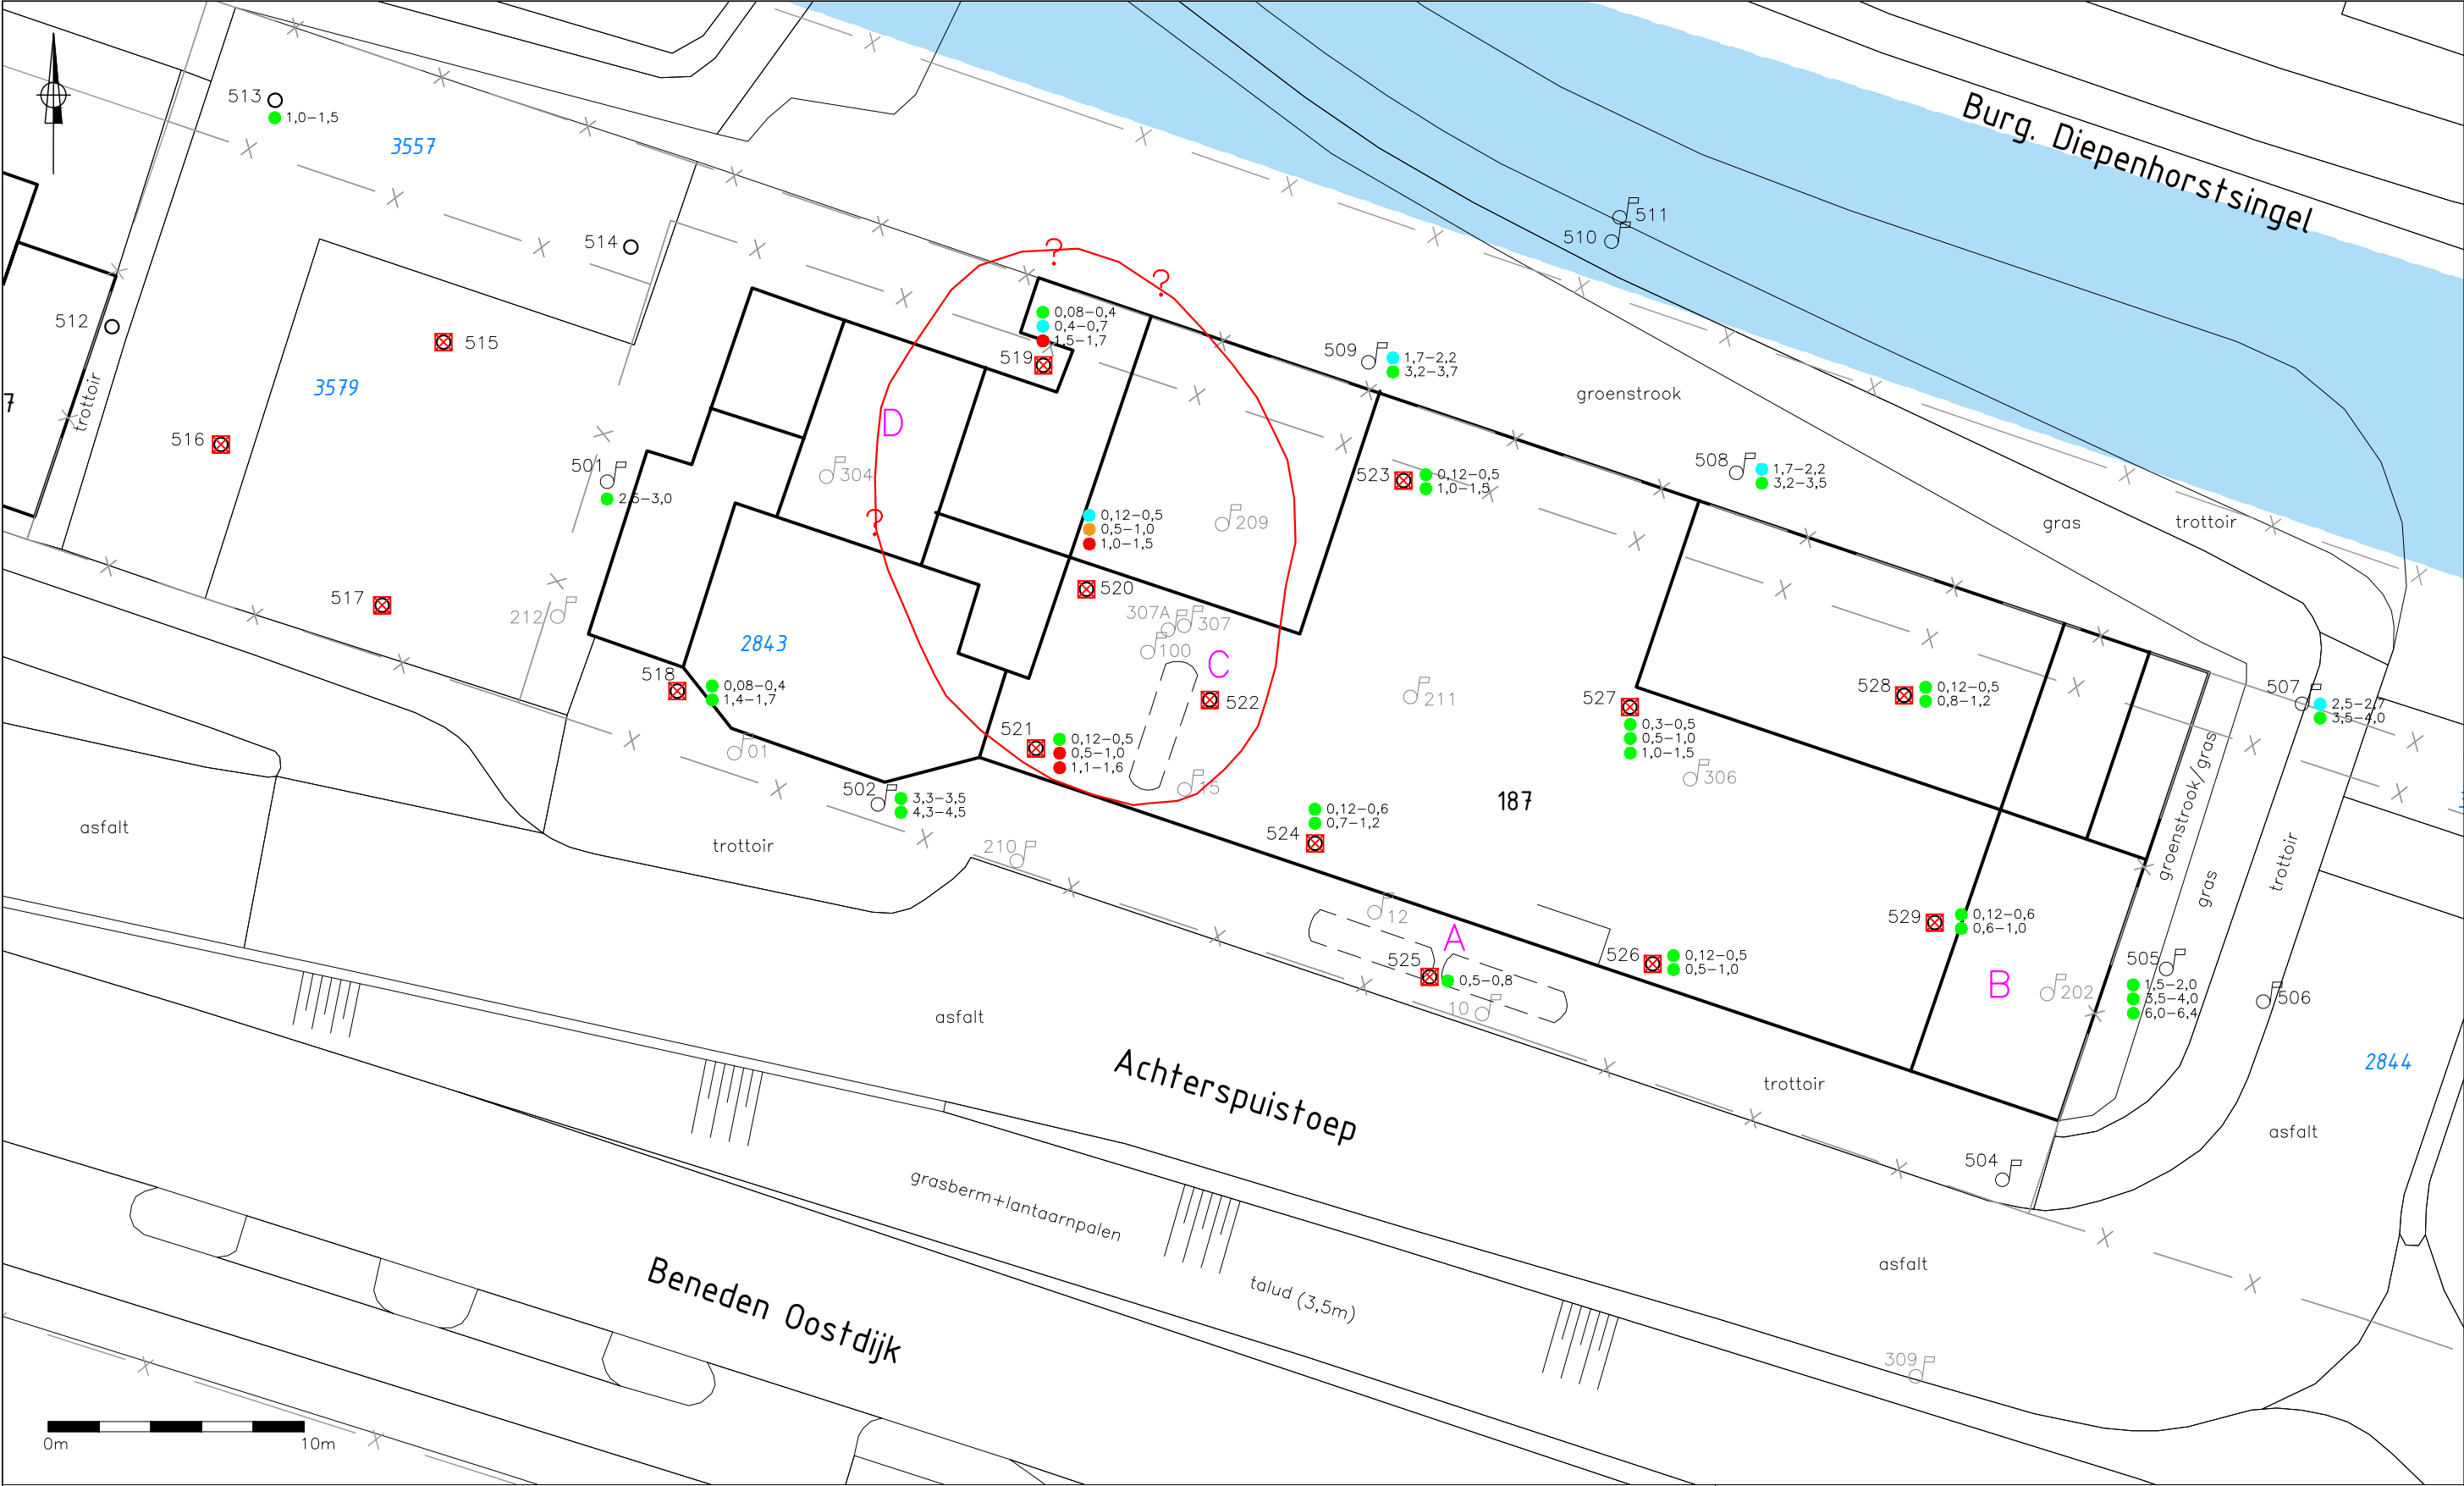
| <b>LEGENDA</b><br>♂ peilbuizen vorige onderzoeken<br>○ geplaatste boring<br>♂ geplaatste peilbuis<br>⊠ inspectiegat asbest (0,3x0,3x0,5m)<br>× gestaakte boringen<br>— contour bebouwing<br>-x- perceelgrens<br>284.3 perceelnummer<br>📍 fotostandpunt | | 📦 ondergrondse tanks<br>A ondergrondse brandstoftanks (uitpandig)<br>B wasplaats/stoomcleaner<br>C olie- waterafscheider, vrml drukkerij en in pandige ondergrondse brandstoftank<br>D plaatwerkerij<br>💧 gedempte watergang | | ● niet verontreinigd <AW<br>● licht verontreinigd >AW <T<br>● matig verontreinigd >T <I<br>● sterk verontreinigd >I<br>— globale interventiewaarde contour<br>0,5-1,0 diepte verontreiniging (m-mv) | | <b>TITEL</b> Verontreinigingssituatie cyanide in grond | | | |

Bij de boringen 519, 520 en 521 zijn in de bodemlaag vanaf ca. 1 m-mv tot 1,7 m-mv matig tot sterke verontreinigingen met cyanide aangetoond. Voor het overige zijn geen tot ten hoogste lichte verontreinigingen in de grond aangetoond. Dit geldt ook voor de onderzochte grond op het parkeerterrein en de diepere bodemlagen op de percelen rondom. De verontreinigingssituatie met cyanide in de grond is weergegeven in bijlage 1.2.1. Hierop is ook globaal de interventiewaardecontour ingetekend.

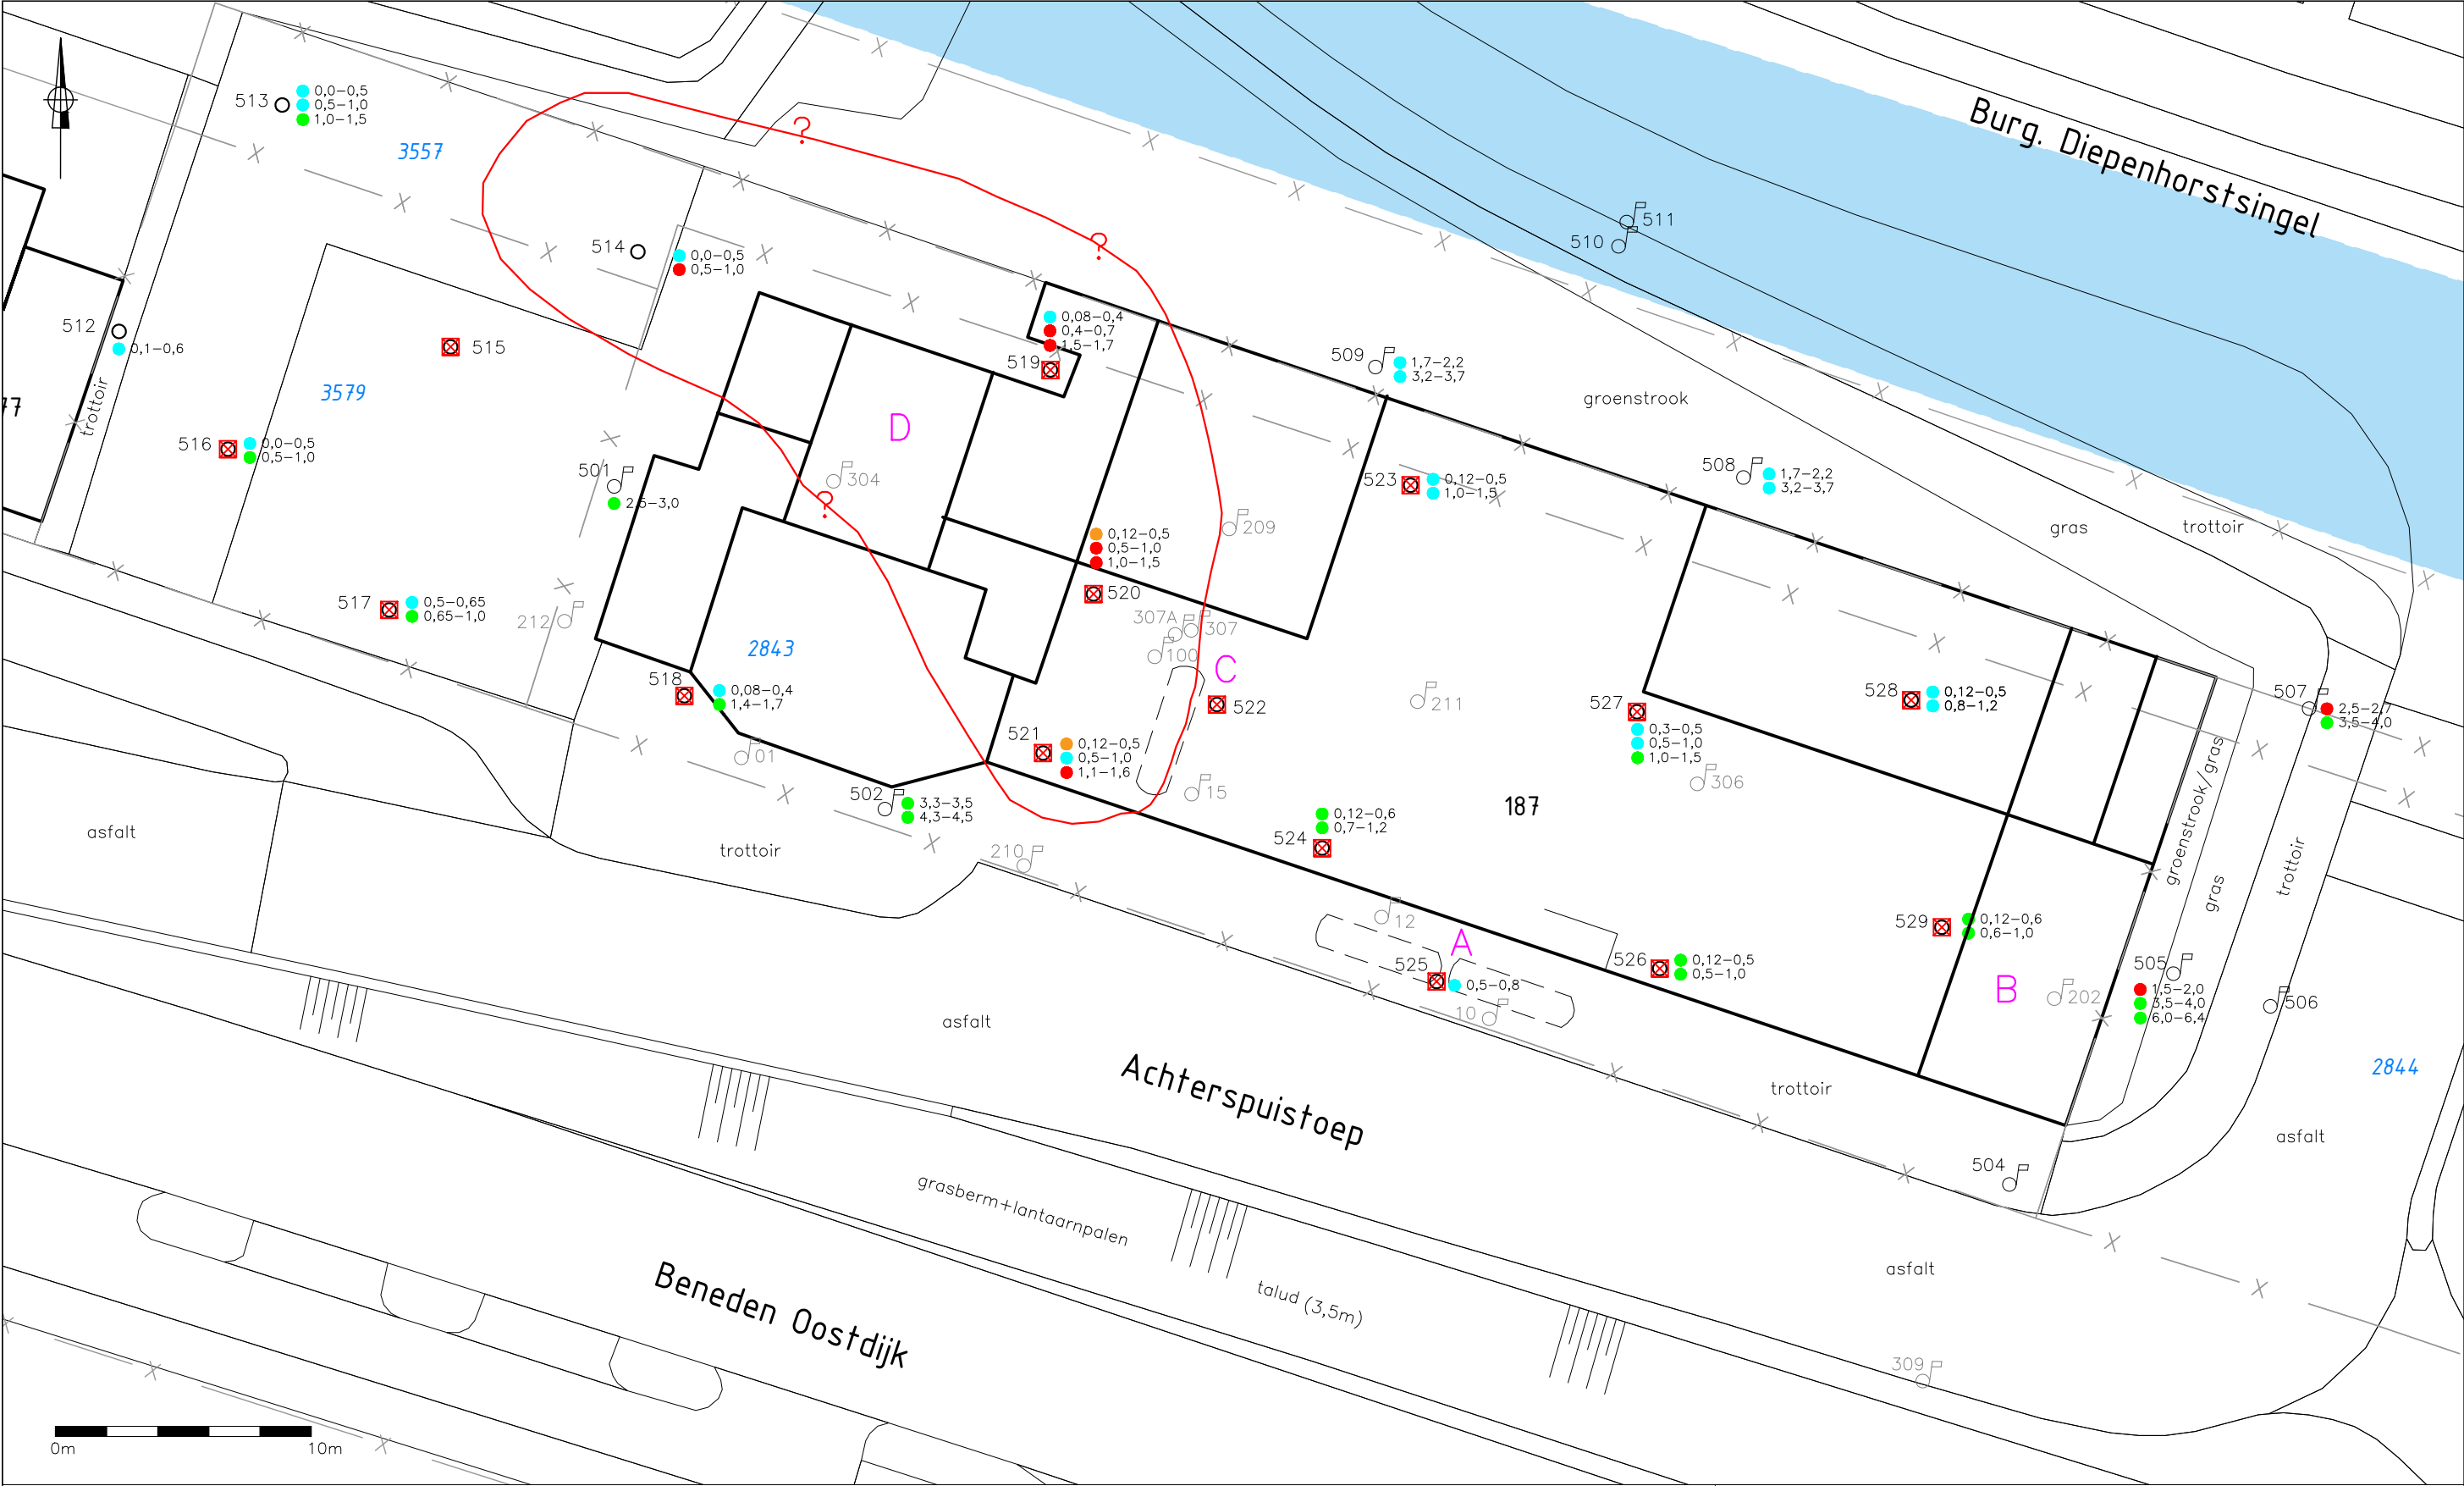
| <b>LEGENDA</b><br>♂ peilbuizen vorige onderzoeken<br>○ geplaatste boring<br>♂ geplaatste peilbuis<br>⊠ inspectiegat asbest (0,3x0,3x0,5m)<br>✕ gestaakte boringen<br>— contour bebouwing<br>-x- perceelgrens<br>2843 perceelnummer<br>📍 fotostandpunt | | 📦 ondergrondse tanks<br>A ondergrondse brandstoftanks (uitpandig)<br>B wasplaats/stoomcleaner<br>C olie- waterafscheider, vrml drukkerij en in pandige ondergrondse brandstoftank<br>D plaatwerkerij<br>— gedempte watergang | | ● niet verontreinigd <AW<br>● licht verontreinigd >AW <T<br>● matig verontreinigd >T <I<br>● sterk verontreinigd >I<br>— globale interventiewaarde contour<br>0,5-1,0 diepte verontreiniging (m-mv) | | <b>TITEL</b> Verontreinigingssituatie PAK in grond | | | |

Ter plaatse van boring 514 (achter het parkeerterrein) is in de grond van 0,5 – 1,0 m-mv een sterke verontreiniging met PAK aangetoond.

In de bodemlaag tot 1,7 m-mv zijn bij de boringen 519, 520 en 521 op verschillende diepten matig tot sterke verontreinigingen met PAK aangetoond. Voor het overige op de locatie zijn geen tot ten hoogste lichte verontreinigingen in de grond aangetoond. Dit geldt ook voor de onderzochte grond op het parkeerterrein. Op de percelen rondom zijn de diepere bodemlagen ter plaatse van de boringen 506 (1,5 – 2,0 m-mv) en 507 (2,5 – 2,7 m-mv) sterk verontreinigd met PAK.

De verontreinigingssituatie met PAK in de grond is weergegeven in bijlage 1.2.3. Hierop is ook globaal de interventiewaardecontour ingetekend.

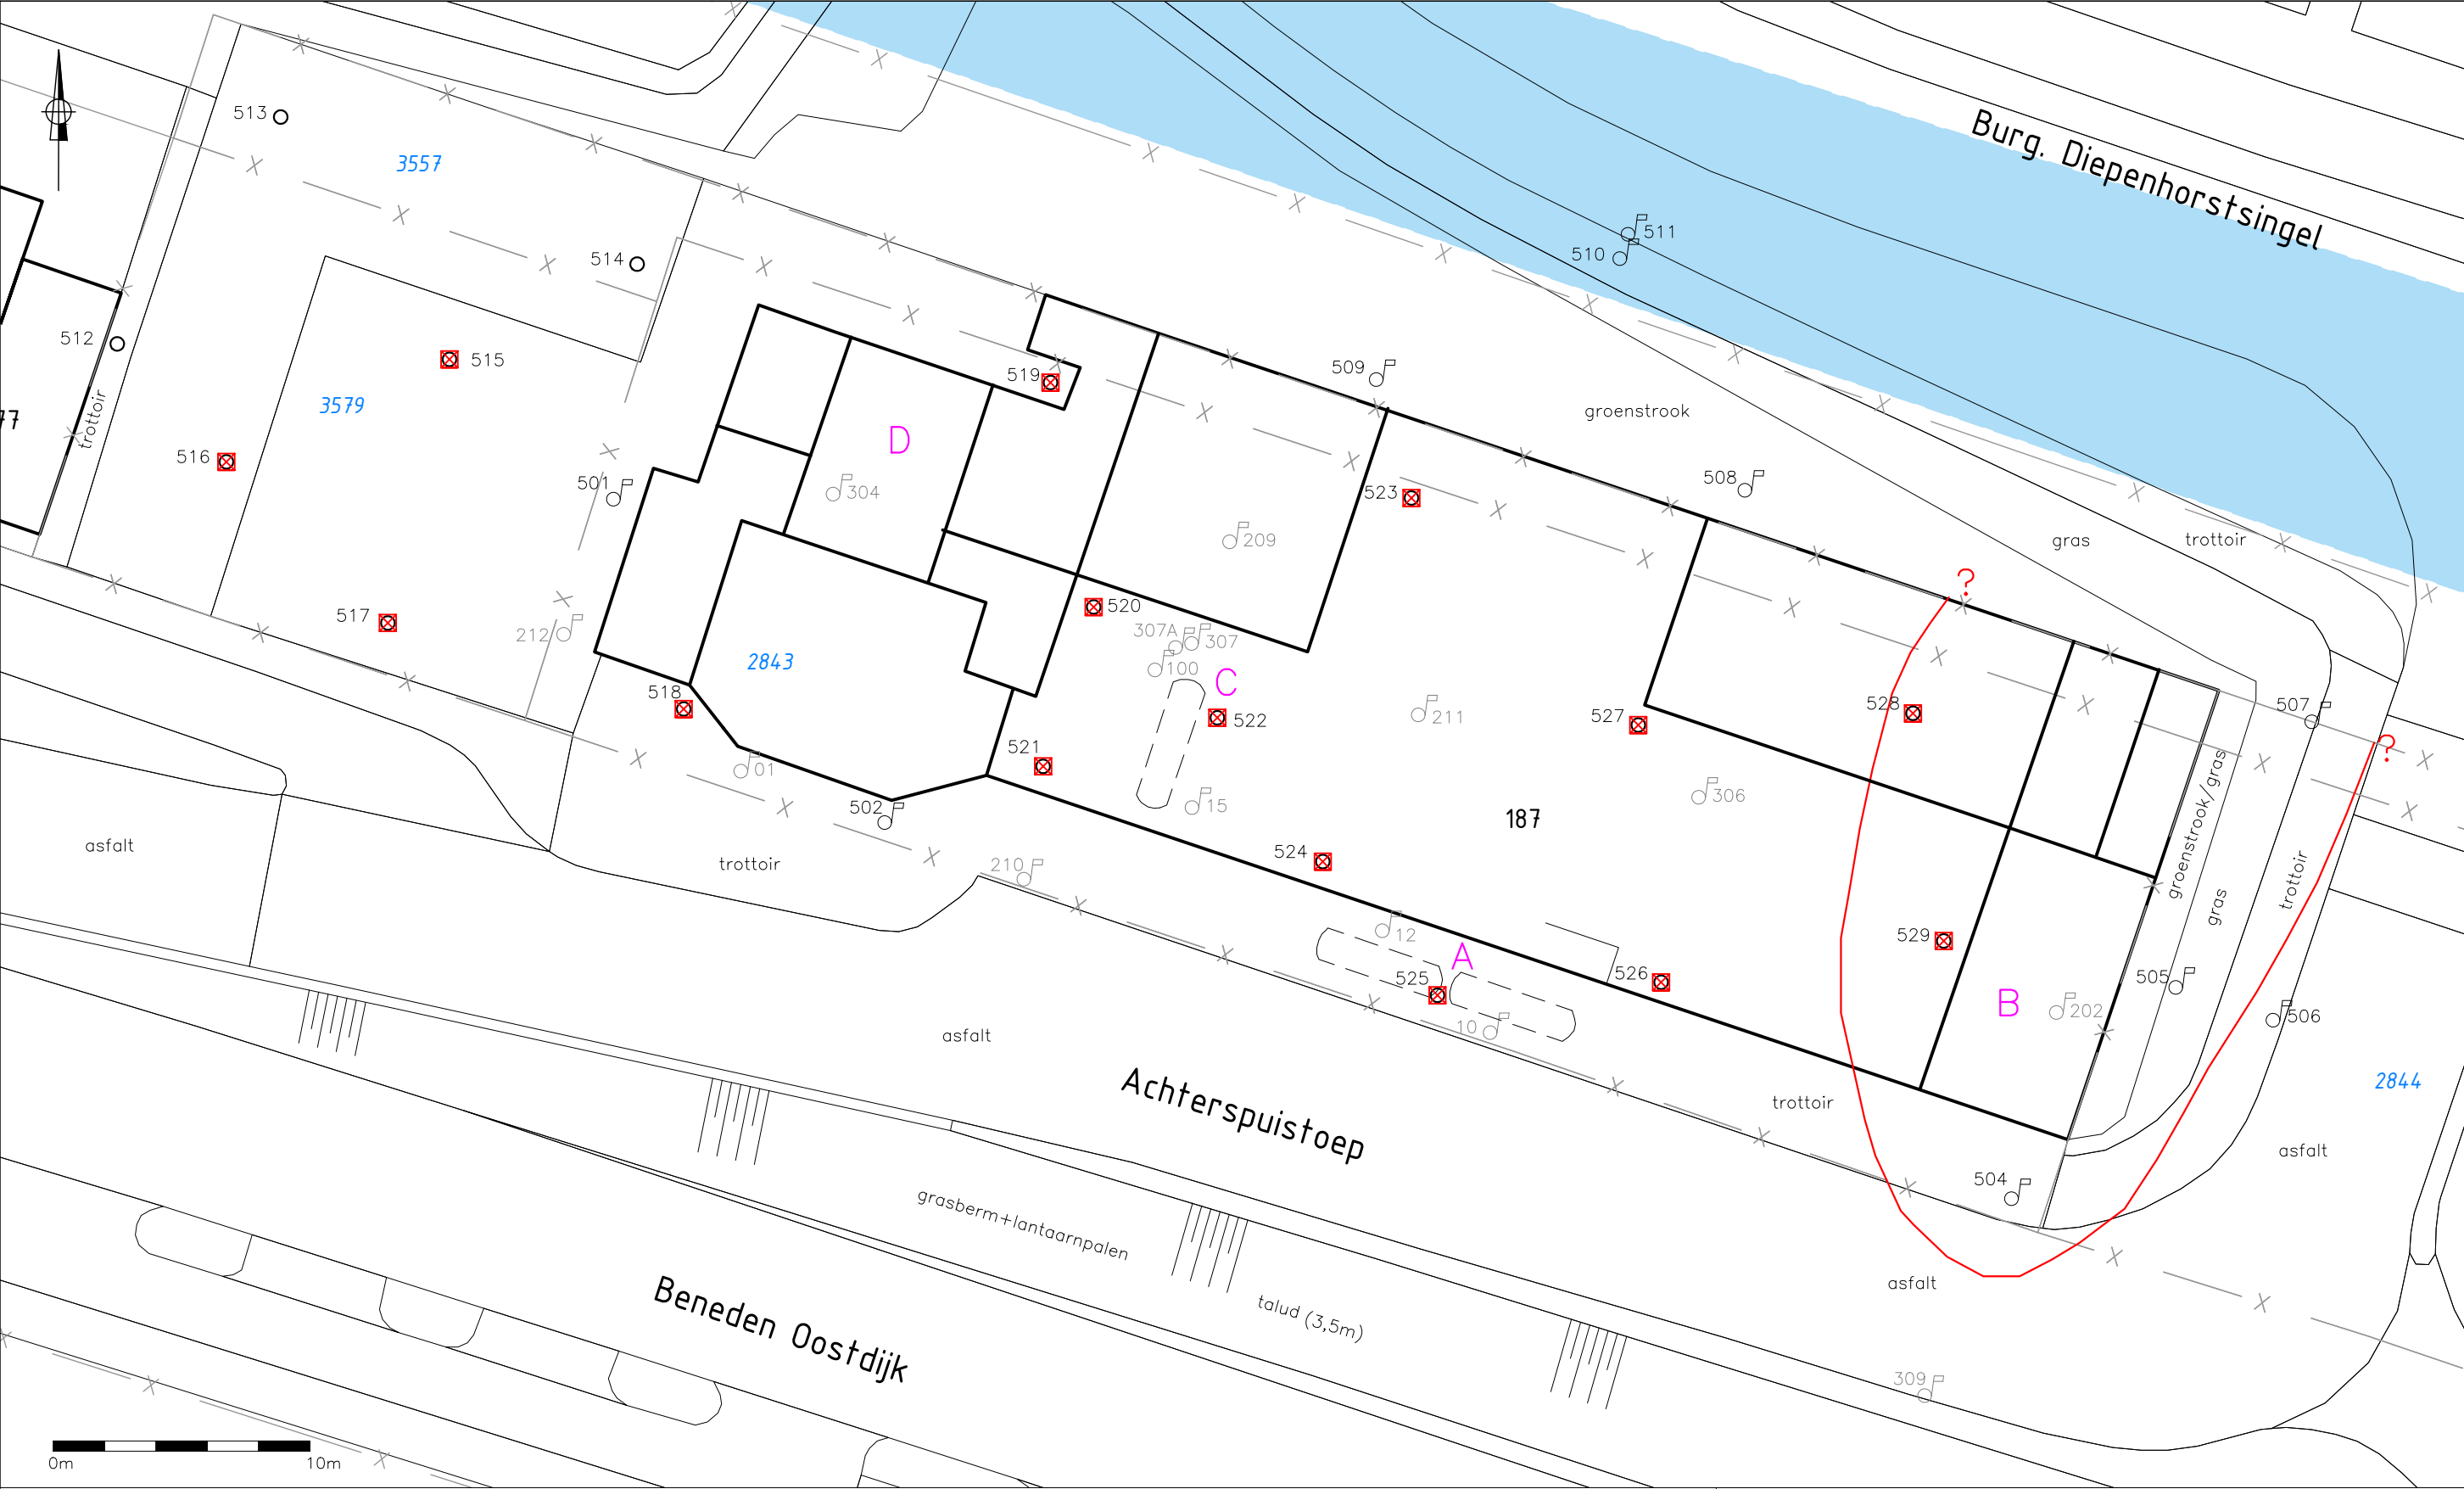
| | | | | <b>TITEL</b> Verontreinigingscontour VOCl in grondwater | |

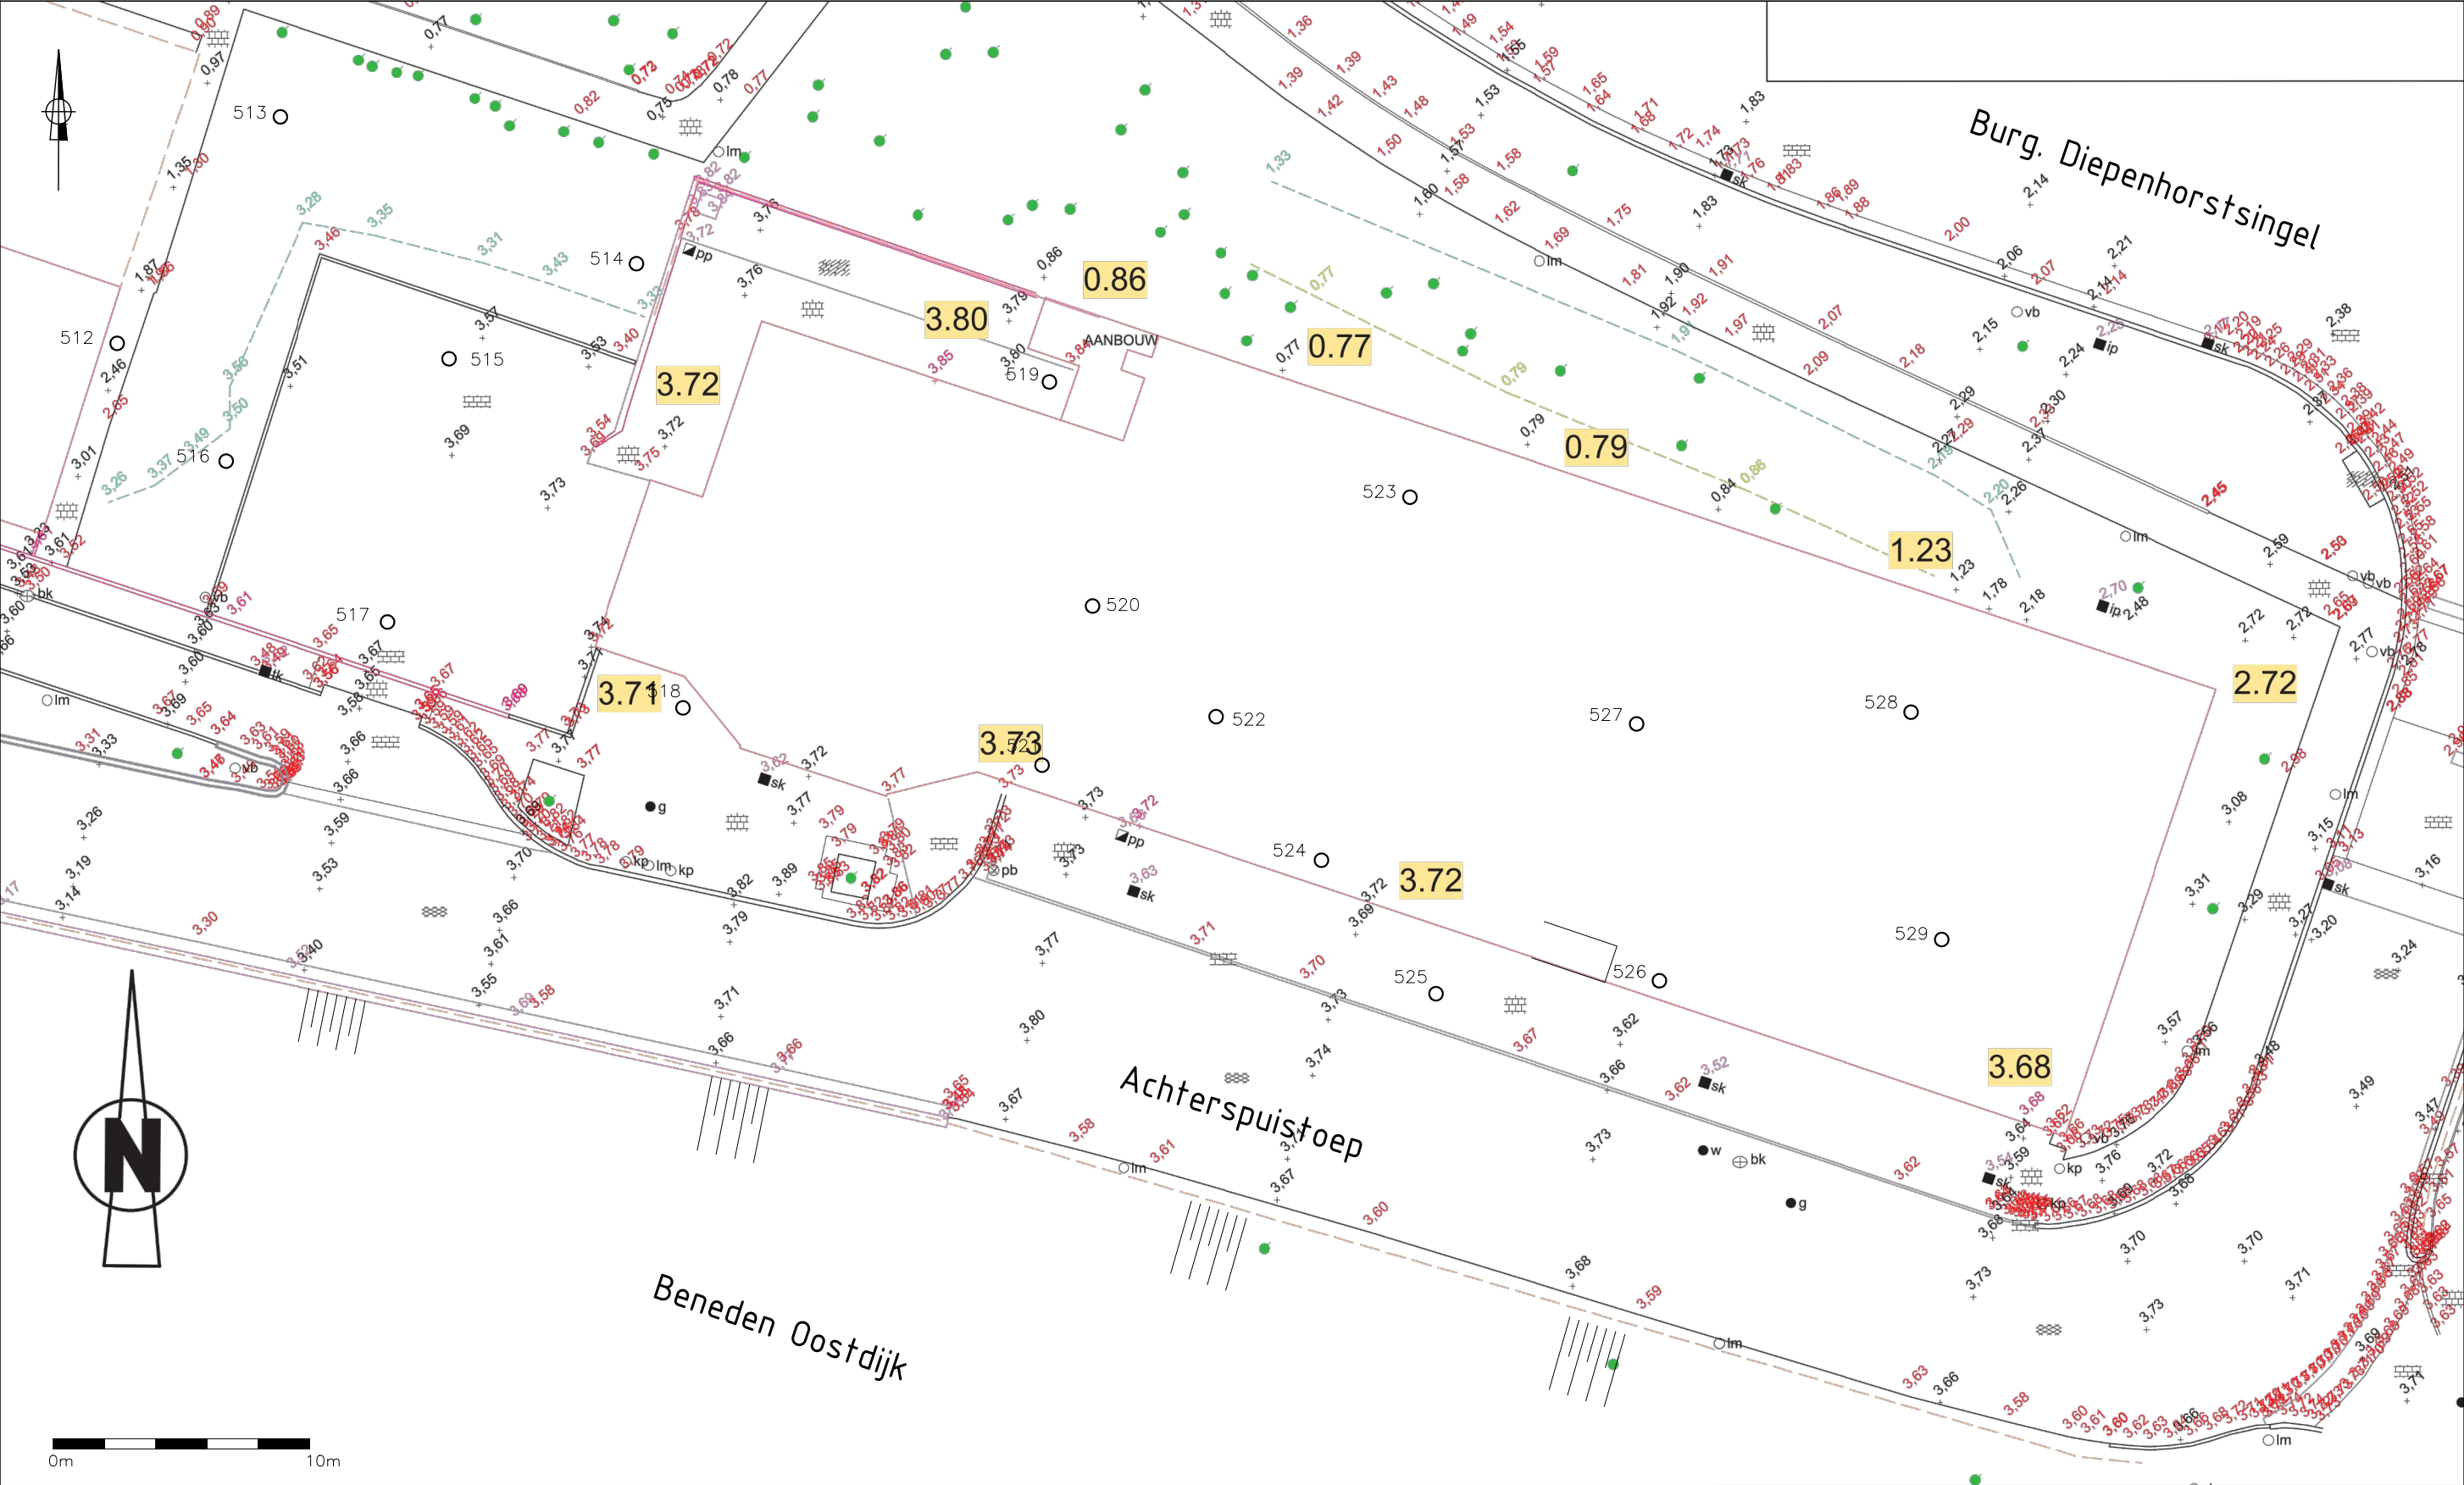
| LEGENDA | | TITEL | | Inmeting planlocatie | |

In bijlage 2.1 is een weergave van de gemeten terreinhoogtes bijgevoegd (actuele situatie). In bijlage 2.2 is het bovenaanzicht van de planontwikkeling bijgevoegd met daarop de geplande opleverhoogtes.

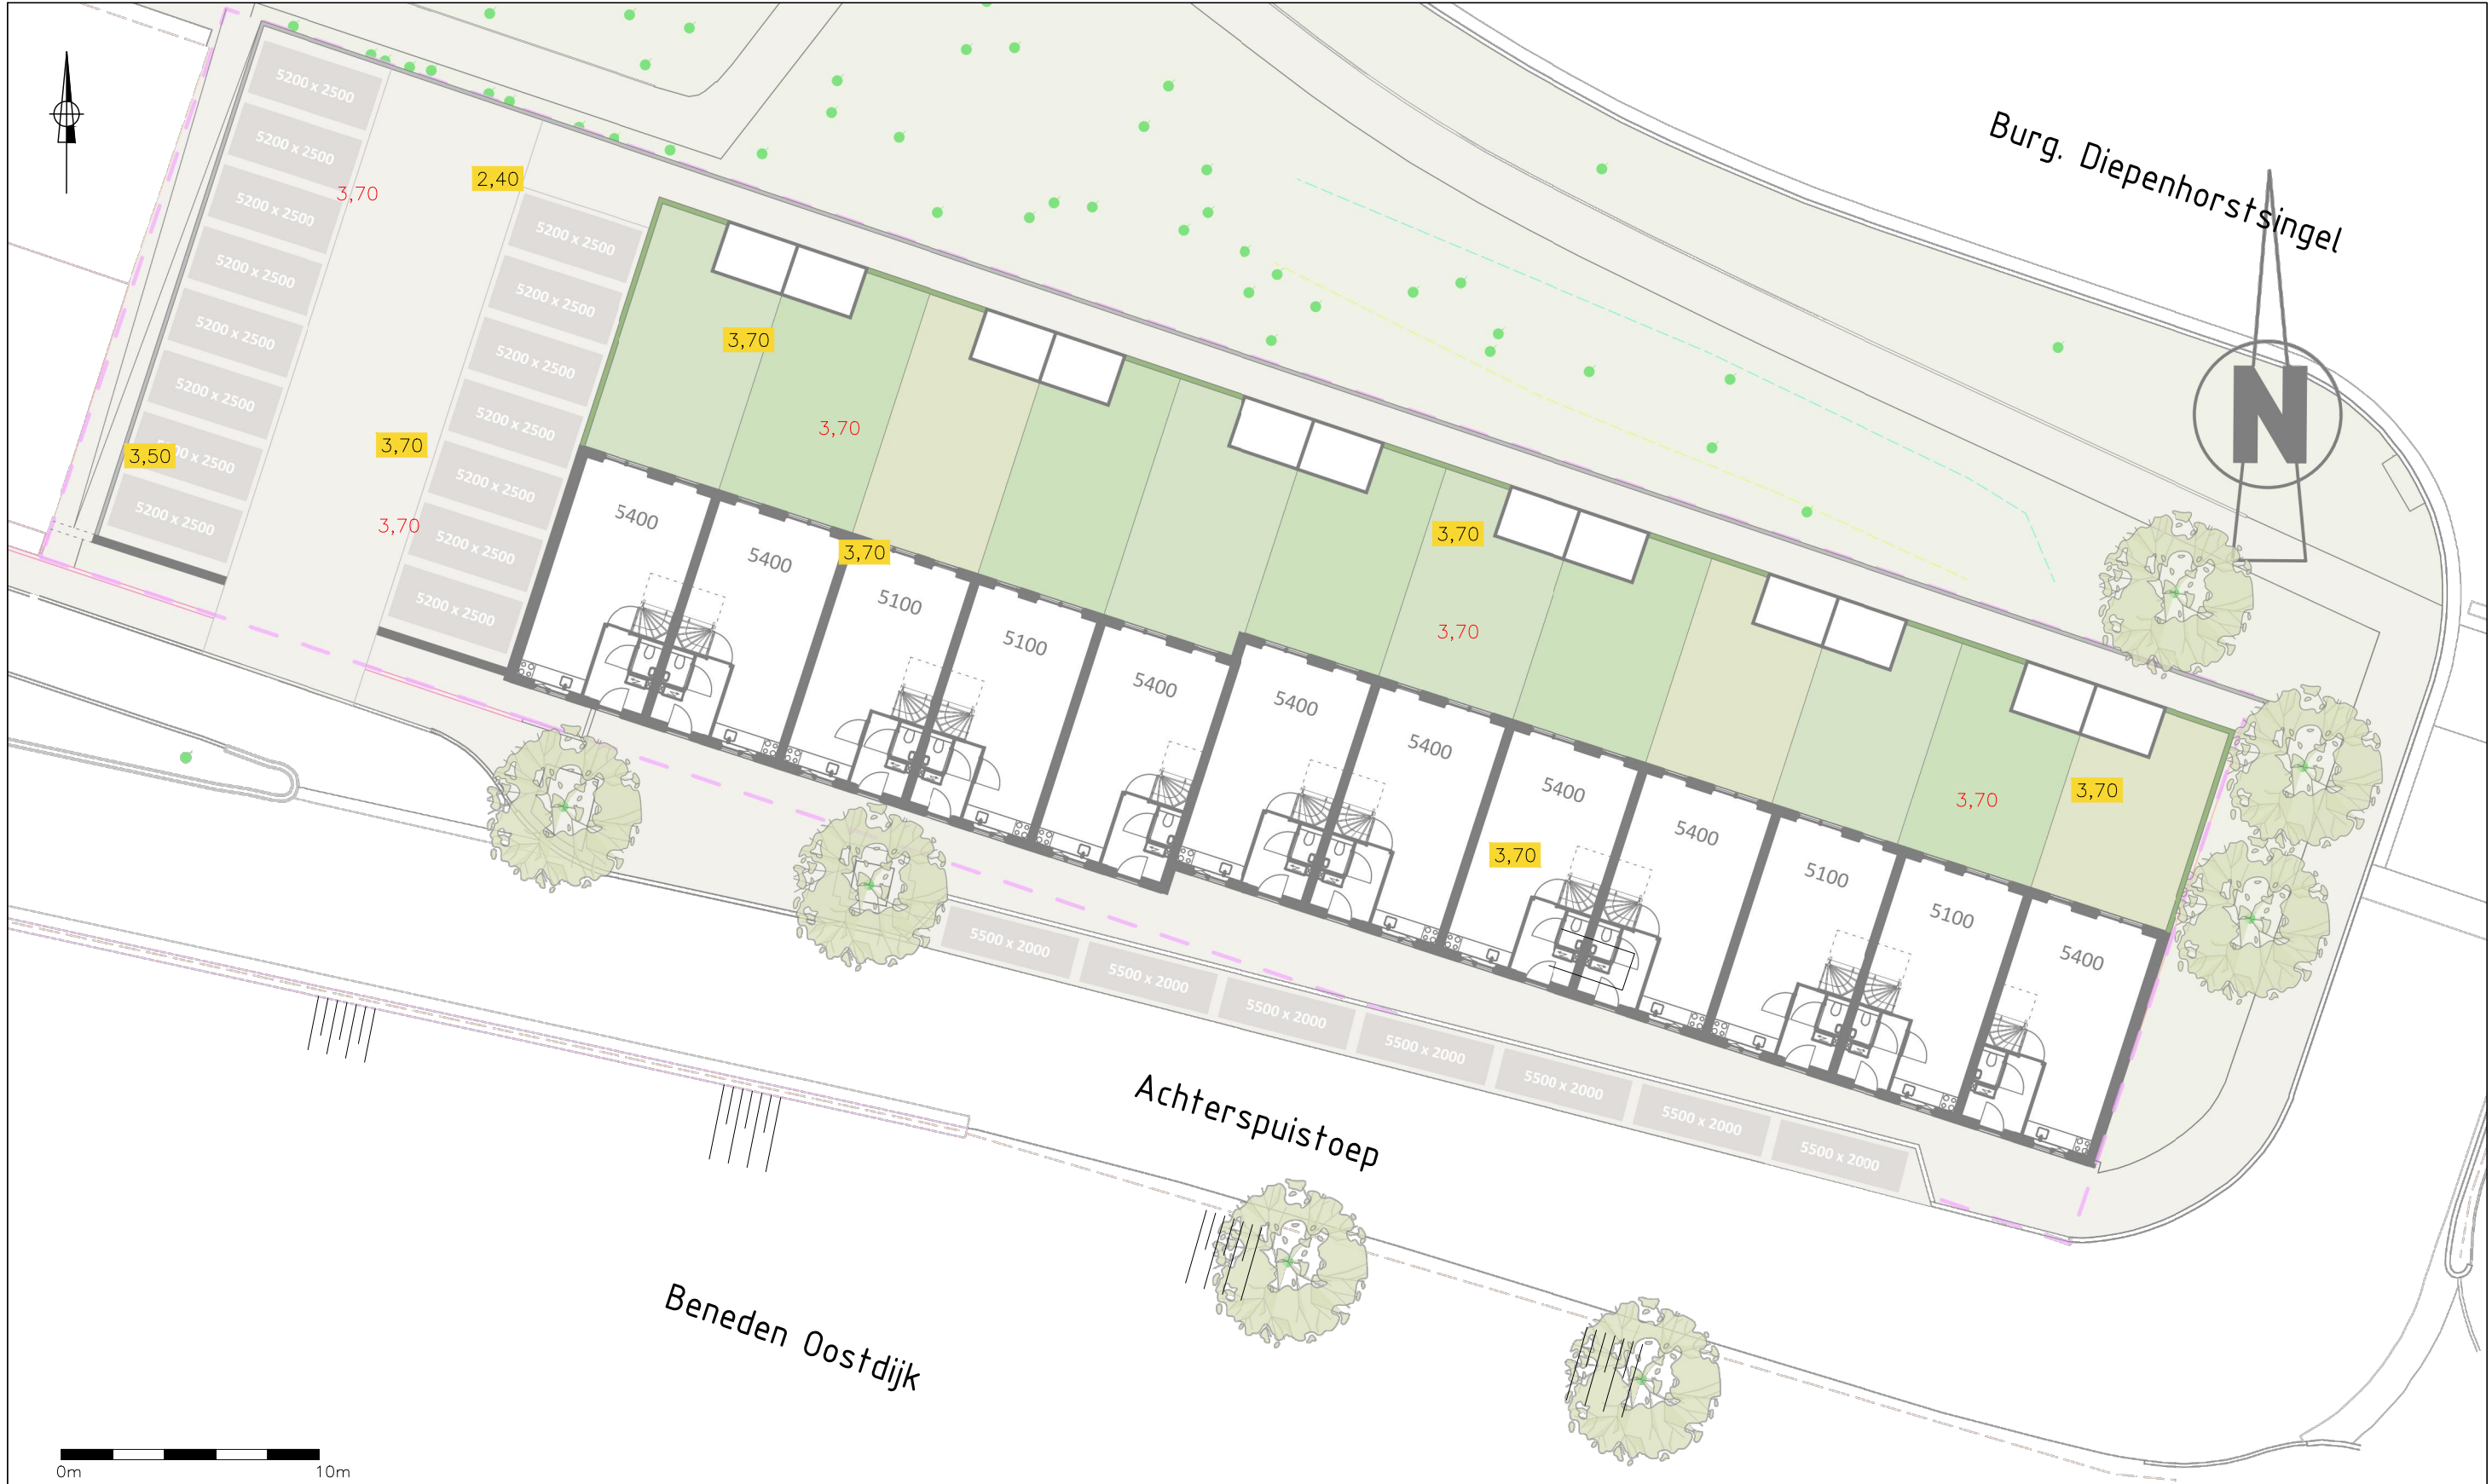
| <b>LEGENDA</b><br>3,70 huidig peil (gemiddeld, m+NAP)<br>3,7 toekomstig peil (m+NAP) | TITEL Weergave planontwikkeling 12 woningen Oostdijk | | |
