**Saneringsplan bodemsanering**

Oostdijk 187

Oud-Beijerland

18-6025-SP01MP

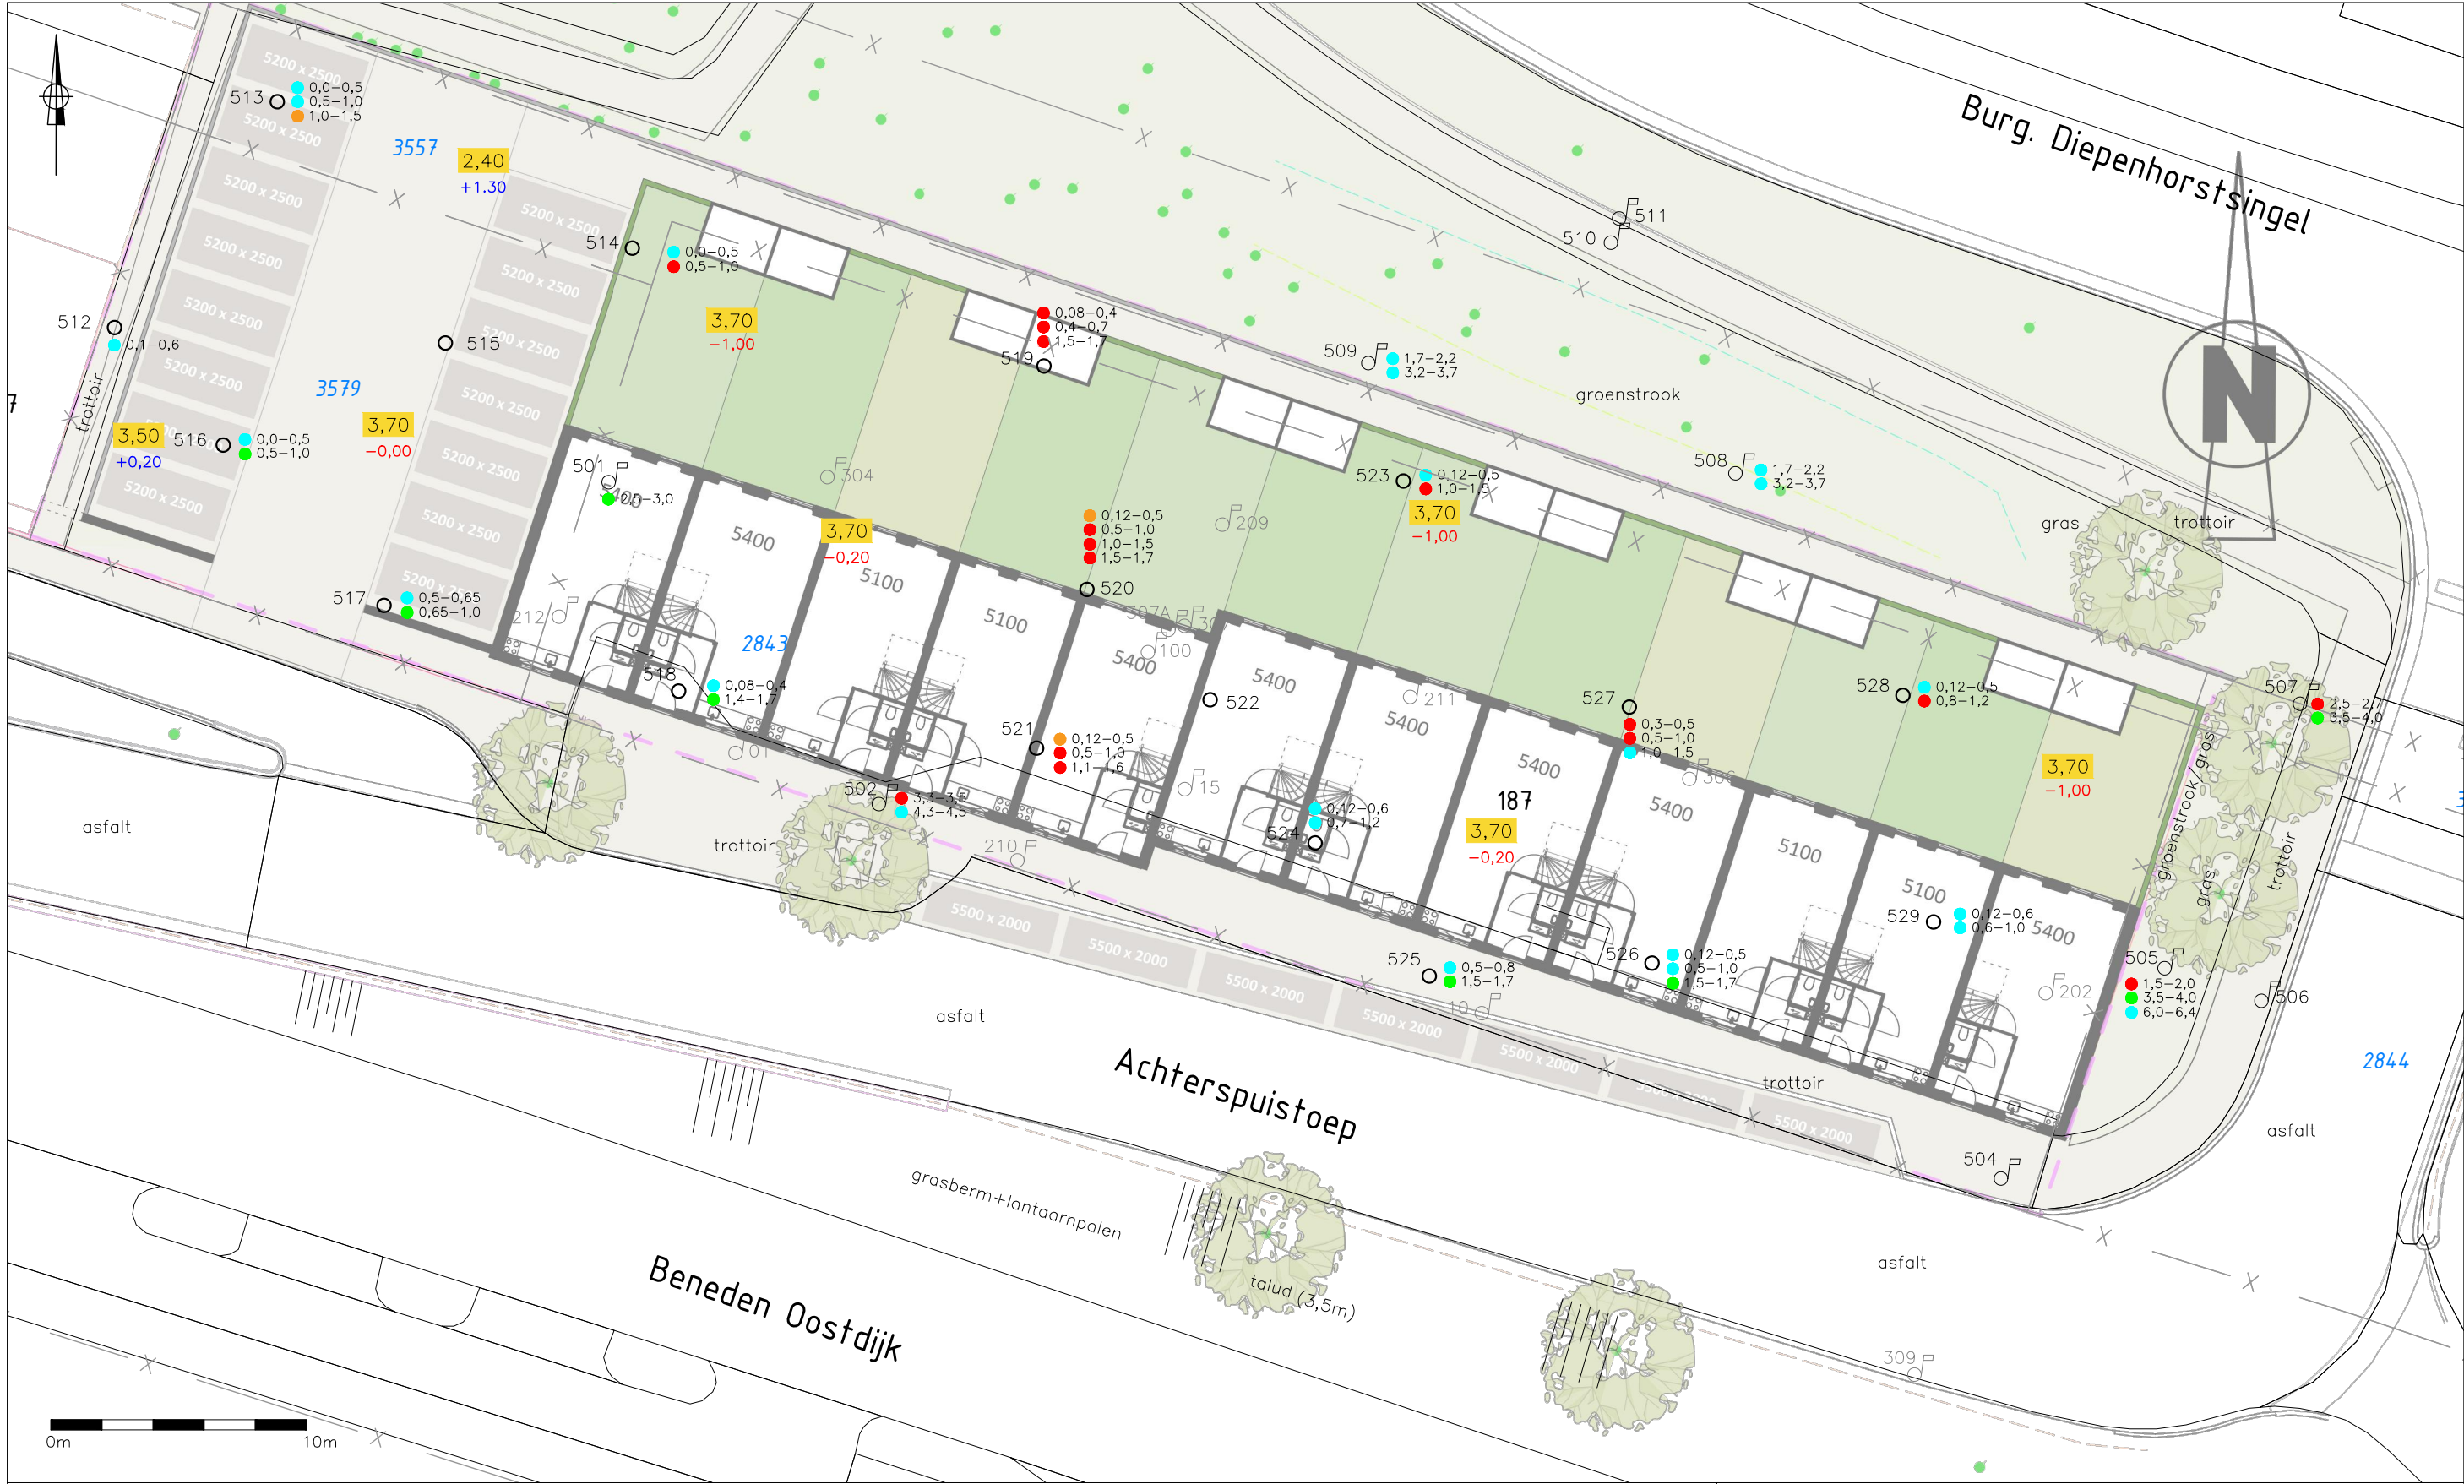
- peilbuizen vorige onderzoeken
- geplaatste boring
- geplaatste peilbuis
- inspectiegat asbest (0,3x0,3x0,5m)
- perceelgrens
- perceelnummer
- 3,70 huidig peil (gemiddeld, m+NAP)
- 0,20 gemiddeld af te graven (verontreinigde) grond (m) t.b.v. realiseren nieuwbouw en leeflaag
- +1,30 gemiddeld op te hogen terreindeel ivm hoogteverschil (m)
