Bijlage 2 Onderbouwing van de cultuurhistorisch waardevolle panden

In bijlage 2 wordt een onderbouwing van de cultuurhistorisch waardevolle panden opgenomen. De volgende tekst wordt opgenomen:

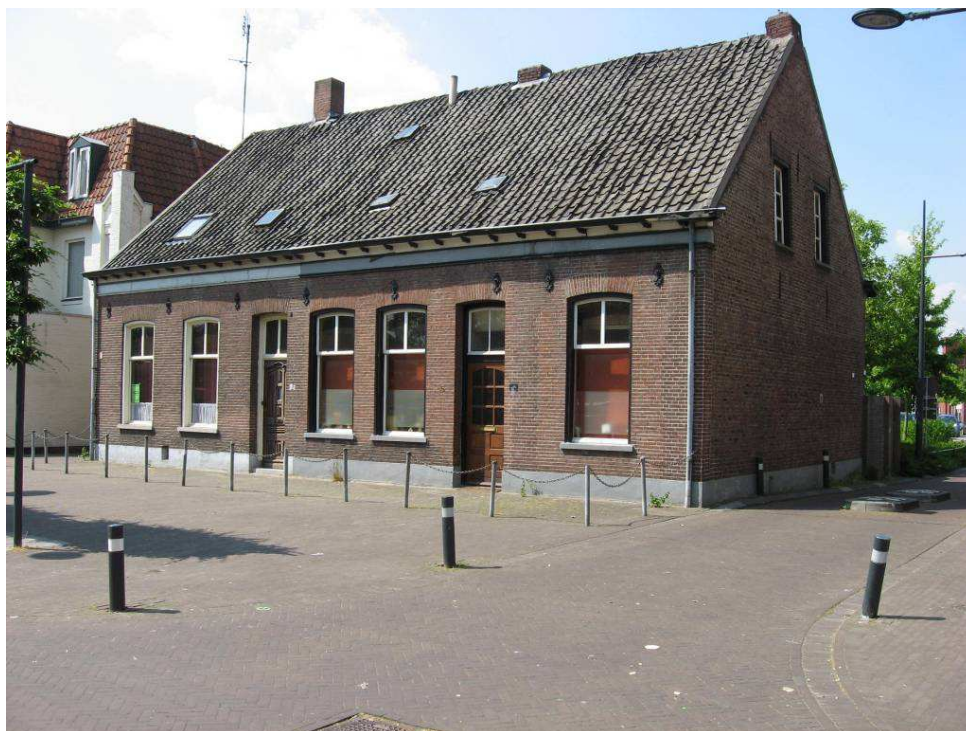
De voorzijde van het dubbelpand uit 1889

Op basis van uiterlijke kenmerken concluderen wij dat de twee vensters en de deur aan de linkerkant nog op de originele plaats staan. De gietijzeren sierankers boven deze ramen en deur bevinden zich op een logische plaats, namelijk naast de strekken.

De plaats van de middelste twee vensters en de rechterdeur zijn echter van jongere datum. Hier hebben vermoedelijk in het verleden twee vensters gezeten. Dit zou dan ook corresponderen met de huidige locatie van de muurankers in het centrale gedeelte van het dubbelhuis.

In het rechterdeel valt het kleurverschil van de bakstenen op. Volgens een oude foto in het boek Van Wedert tot Valkenswaard hebben in dit gedeelte van het pand in het verleden twee smalle ramen of een smal raam en een smalle deur hebben gezeten. Ook daar is de plaats van de sierankers niet logisch.

Het dubbelpand Frans van Beststraat 3-5 bestaat uit twee woningen. Aan de voorzijde van het complex valt goed te zien dat de linkerwoning, nummer 3, kleiner is dan de rechterwoning op nummer 5. Nummer 3 heeft in de voorgevel een indeling van een dubbel venster met een deur rechts daarvan. Ook nummer 5 heeft deze indeling, maar heeft nog een derde venster, rechts van de voordeur.

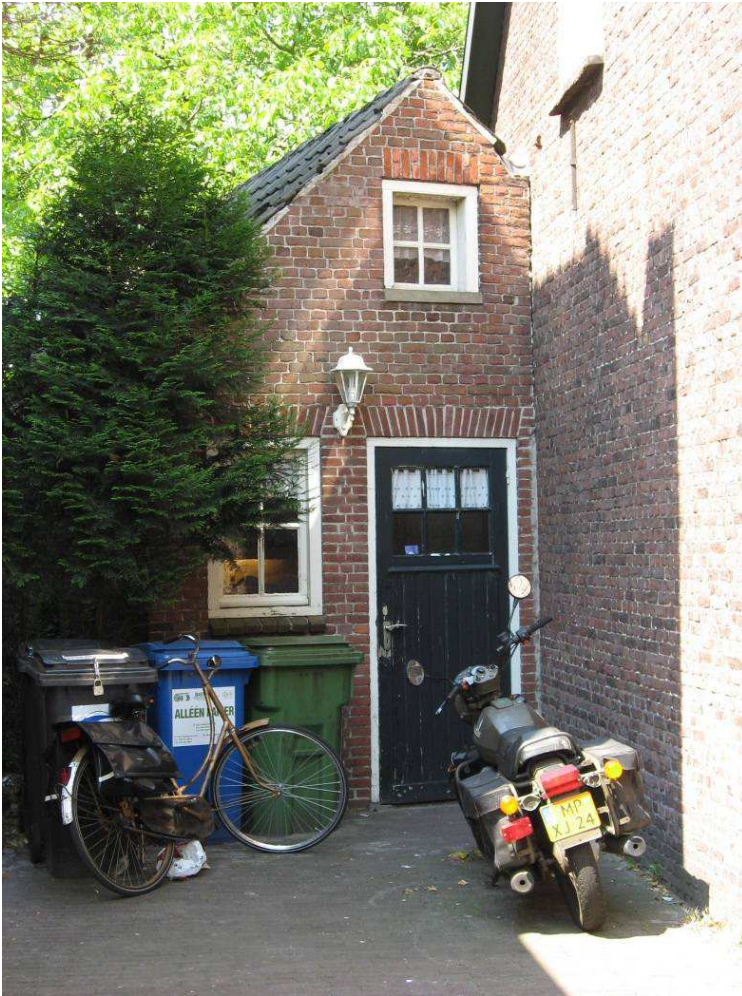
Schuin achter de zuidelijke zijgevel is een van de twee bijgebouwtjes zichtbaar. Dit gebouwtje lijkt gedeeltelijk in het hoofdvolume te verdwijnen.

Het bijgebouwte achter nummer 3 valt op, omdat het gedeeltelijk schuin in het hoofdvolume gebouwd lijkt te zijn. Dit volume heeft aan de straatzijde een toegangsdeur met daarnaast een houten vierruitsvenster. Boven venster en deur bevindt zich een strek. In de topgevel van dit volume bevindt zich eenzelfde soort venster. Daar boven bevindt zich een anderhalfsteeense rollaag. Het dak van dit zuidelijke volume is belegd met blauwe oude holle dakpannen.

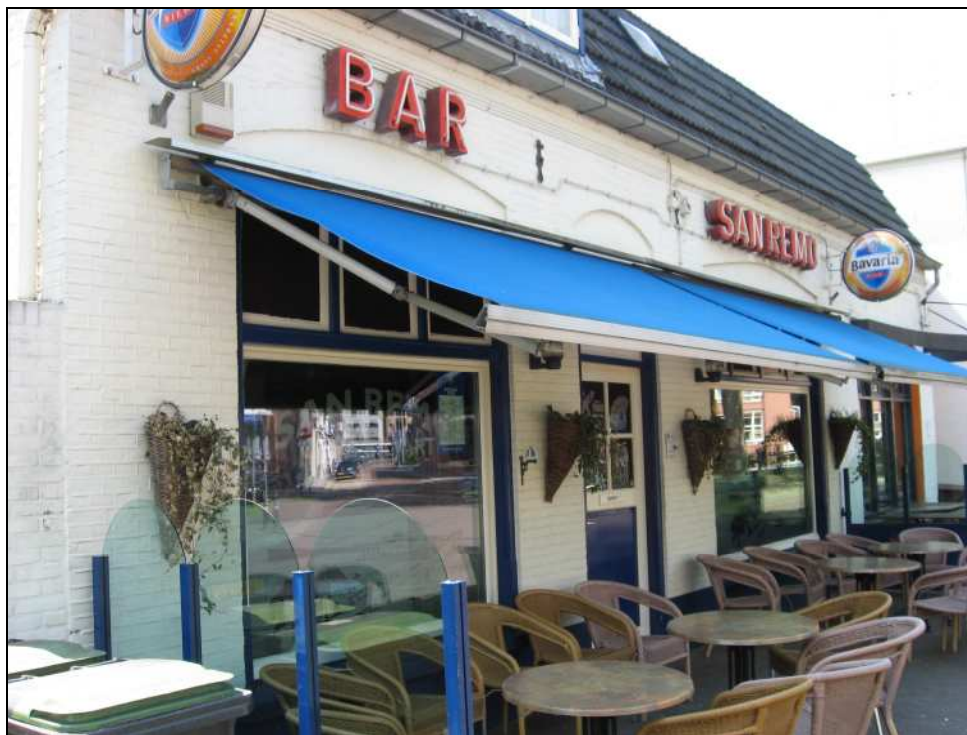
eenlaags horecapand San Remo en Spaans-Mexicaans restaurant Pincho's

Het pand Karel Mollenstraat Zuid 44a-46 was oorspronkelijk een eenlaags winkel-woonhuis met werkplaats en een achterom. Het gebouw heeft een mansardekap en is parallel aan de straat gelegen. De voorgevel is opgebouwd met wit geschilderde machinale vormbaksteen (steens) en knipvoegen waarbij de mortel iets buiten de baksteen ligt. Aan de onderzijde loopt een donker geschilderde plint. De gevel bestaat uit vier segmenten. Geheel links bevindt zich een breed venster. Dit bestaat uit één enkele ruit en hierboven drie bovenramen. Rechts van dit venster bevindt zich een geprofileerde houten toegangsdeur met daarboven een bovenlicht. In het bovenste deel van de deur zijn vier rechthoekige ruitjes aangebracht. Rechts van de deur bevindt zich opnieuw een breed venster met een enkel groot raam. Dit venster heeft echter vier bovenramen. Tot zoverre een logische en traditionele indeling. Geheel rechts bevindt zich echter nog een breed venster. Dit venster is –in tegenstelling tot de twee andere vensters- met kozijnen opgedeeld in drie segmenten met daarboven drie bovenramen.

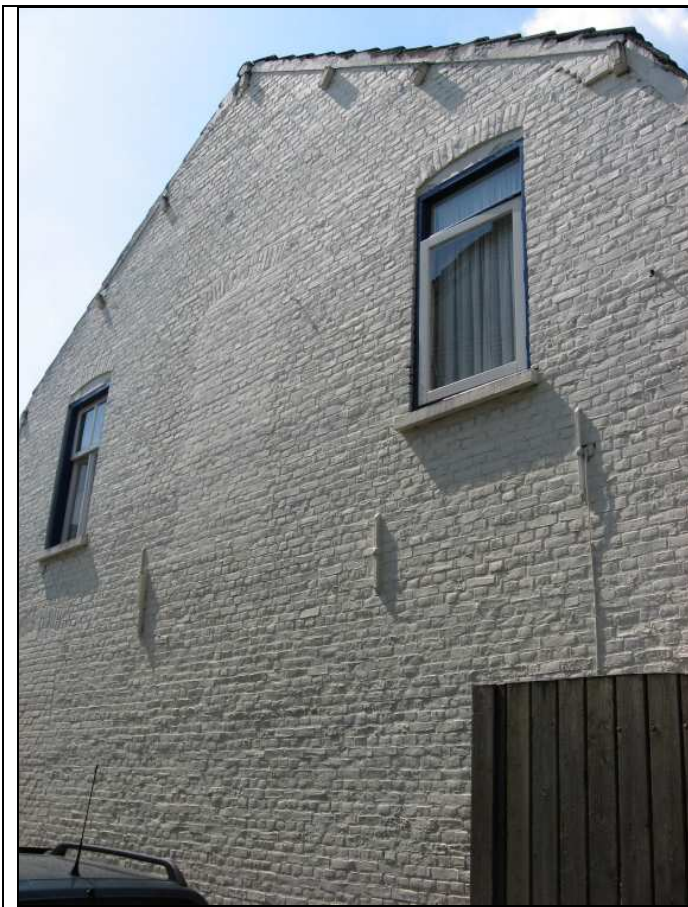
In de zijgevel valt het rommelige metselwerk op de begane grond op. Aan de achterzijde is een deur dichtgemetseld en op de zolderverdieping is eveneens een laaddeur dichtgemetseld. De segmentbogen zijn nog zichtbaar.

Het muuranker aan de straatzijde is ca. 25-30 cm hoger bevestigd dan de overige.

De linkerzijgevel van het pand is eveneens wit geschilderd en opgebouwd uit machinale bakstenen in een staand verband. Opvallend is dat de bakstenen in het onderste deel van deze gevel een rommelig beeld vertonen. Wellicht heeft hier een bouwvolume tegenaan gestaan. In het linkerdeel van deze zijgevel bevindt zich op de begane grond een dichtgezet venster met segmentboog. Tussen de begane grond en de zolderverdieping bevindt zich een aantal eenvoudige staafankers. Opvallend is dat het meest rechtse van deze ankers, aan de straatzijde, circa 25-30 cm hoger aangebracht is. Wellicht heeft dit te maken met de (vroegere) aanwezigheid van een opkamer of kelder. Ter hoogte van de zolderverdieping bevinden zich twee vensters met betonnen lekdorpels. Het linkervenster heeft een middenroede en een dubbel bovenraam. Aan de bovenzijde bevindt zich een segmentboog met spaarveld. Het rechtervenster bestaat uit één enkel raam met daarboven een breed bovenraam.

Ook boven dit venster bevindt zich een segmentboog en een spaarveld. Tussen beide vensters bevindt zich een dichtgezette deur met segmentboog. Deze deur liep aan de onderzijde iets verder door dan de twee nog bestaande vensters en had wellicht een industriële (opslag)functie. Aan de bovenzijde van de gevel steken de gordingen van de kap iets naar buiten. Hierboven bevindt zich een cementzoom.
