RAPPORT
Verkennd bodemonderzoek
Dorpsstraat (ong.) in Asenray
Sectie L, nr. 389
AM11110-1

Opdrachtgever
BRO
Industriestraat 94
5931 PK Tegelen

Projectnummer
Aeres Milieu projectnummer AM11110-1

Projectnummer	: AM11110-1
Soort onderzoek	: Verkennend bodemonderzoek
Adres onderzoekslocatie	: Dorpsstraat (ong.) in Asenray
Gemeente	: Roermond
Kadastrale registratie	: sectie L, nr. 389
Coördinaten	: X = 201.501 / Y = 355.717
Oppervlakte	: circa 1500 m ²
Aanleiding onderzoek	: geplande nieuwbouw van een woonhuis
Opdrachtgever	: BRO

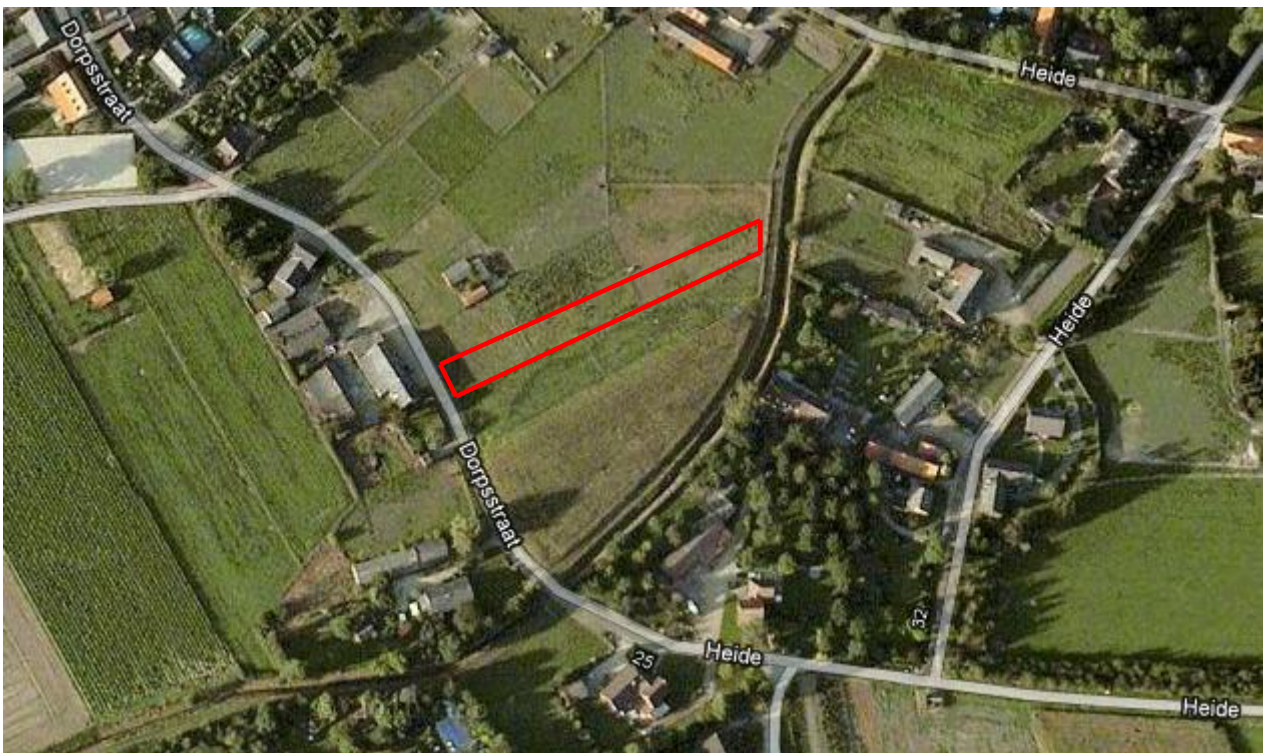
Globale begrenzing onderzoekslocatie (Bron: Google Maps)

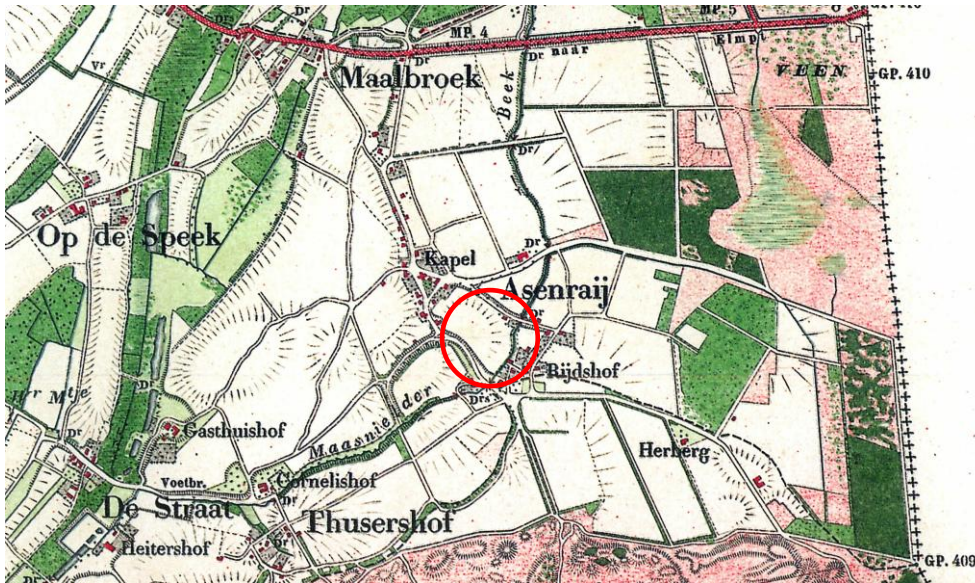
Grote Historische atlas van Limburg uit 1890 (kaartblad 747)

Uit historisch kaartmateriaal is af te leiden dat de onderzoekslocatie in het verleden bestond uit agrarisch bouwland/weiland.

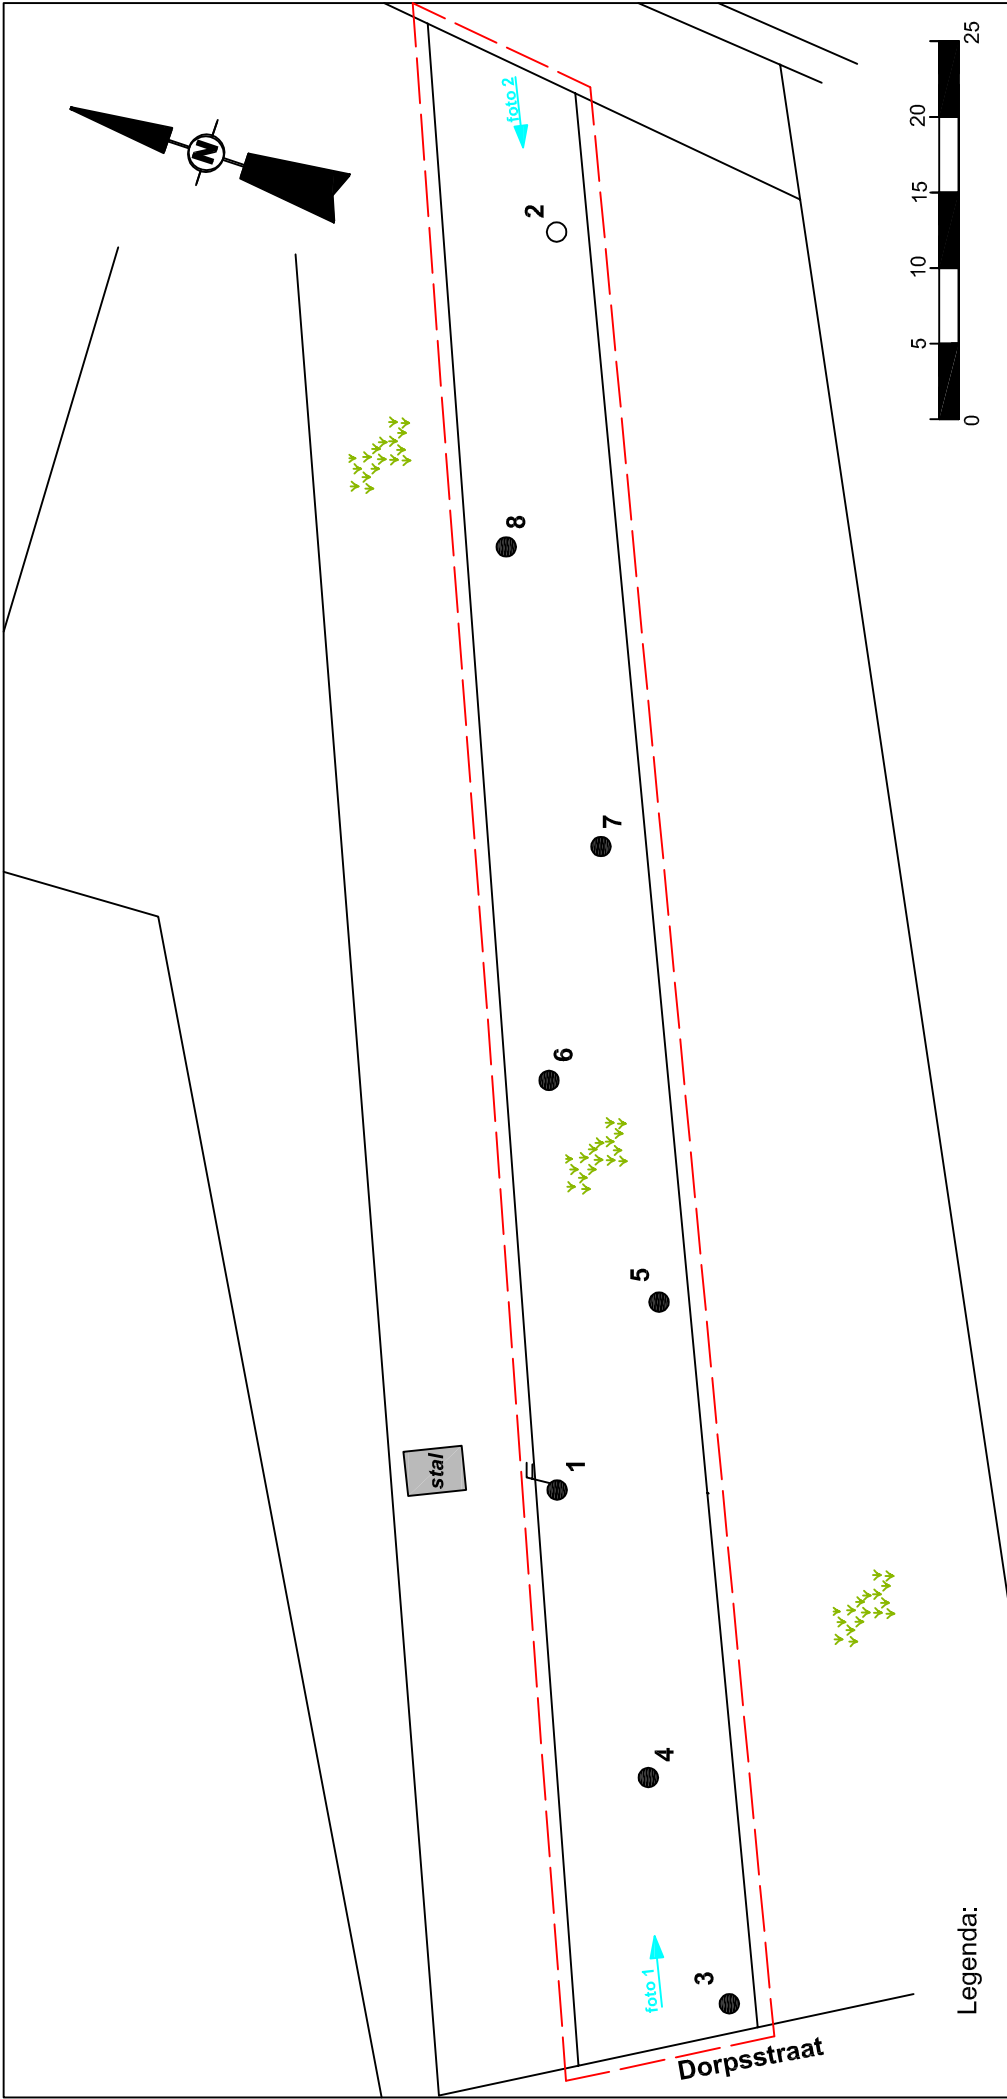
Situatietekening onderzoekslocatie met boorpunten

De boringen zijn verricht met behulp van de Edelmanboor (\varnothing 7 of 10 cm). Zie voor de boorpuntlocaties bijlage 2.

Gebaseerd op de diepte en stroming van het freatisch grondwater is een boring afgewerkt met een peilbuis (zie bijlage 2). Deze is benedenstrooms op de onderzoekslocatie geplaatst, ter plaatse van boorpunt 1. De bovenkant van het peilbuisfilter is onder de aangetroffen grondwaterstand geplaatst. Het filter bevindt zich van 4,00 tot 5,00 meter beneden maaiveld. Tijdens de installatie van de peilbuis is geen werkwater gebruikt.

- boring tot 0,50 m-mv.
- boring tot 2,00 m-mv.
- ⊔ peilbuis. (g.w.s. : westelijk)
- gras
- onderzoeklocatie

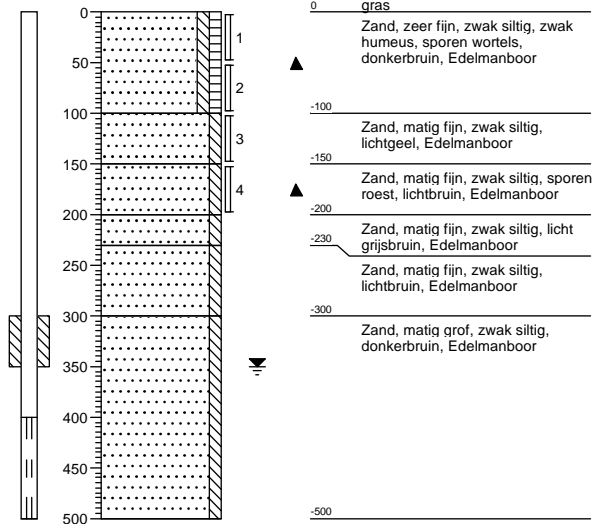
Boring: 1

Op basis van de zintuiglijke waarnemingen en de bodemopbouw heeft laagsgewijze bemonstering plaatsgevonden. De uitkomende grond en alle zintuiglijk waargenomen bijzonderheden zijn per boring beschreven in de profielbeschrijvingen (zie bijlage 3). Er zijn geen zintuiglijke afwijkingen geconstateerd.

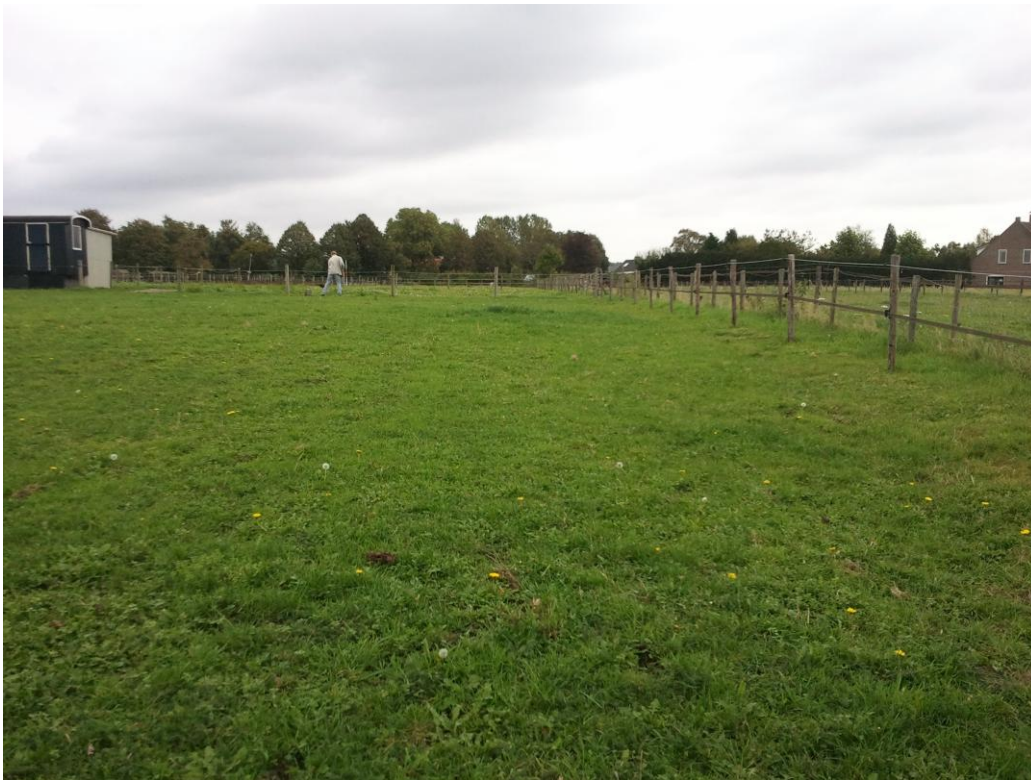
Foto 1

De onderzoekslocatie is in gebruik als weiland. Er zijn geen waarnemingen gedaan welke wijzen op de aanwezigheid van bodemverontreinigingen of bronnen van verontreinigingen. Een fotoreportage van de onderzoekslocatie is opgenomen in bijlage 6.
