# Landschappelijke- inpassing

DHR. D. KAMMINGA  
IT WEST 17  
9284 KD AUGUSTINUSGA

LANDSCHAPPELIJKE INPASSING  
EXPLOITATIE MANEGE, HORECA,  
CAMPING EN B&B ACCOMODATIE

DATUM NOVEMBER 2023  
TEKENINGNR. 23-569

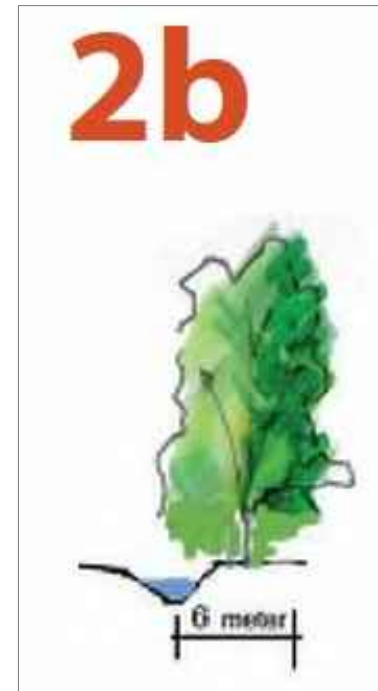
Visie ruimtelijke kwaliteit buitengebied Achtkarspelen.

Struweel met boomvormers en struiken, soorten voor opstrekend ontginningslandschap (nat) volgens bijlage visie ruimtelijke kwaliteit buitengebied Achtkarspelen.

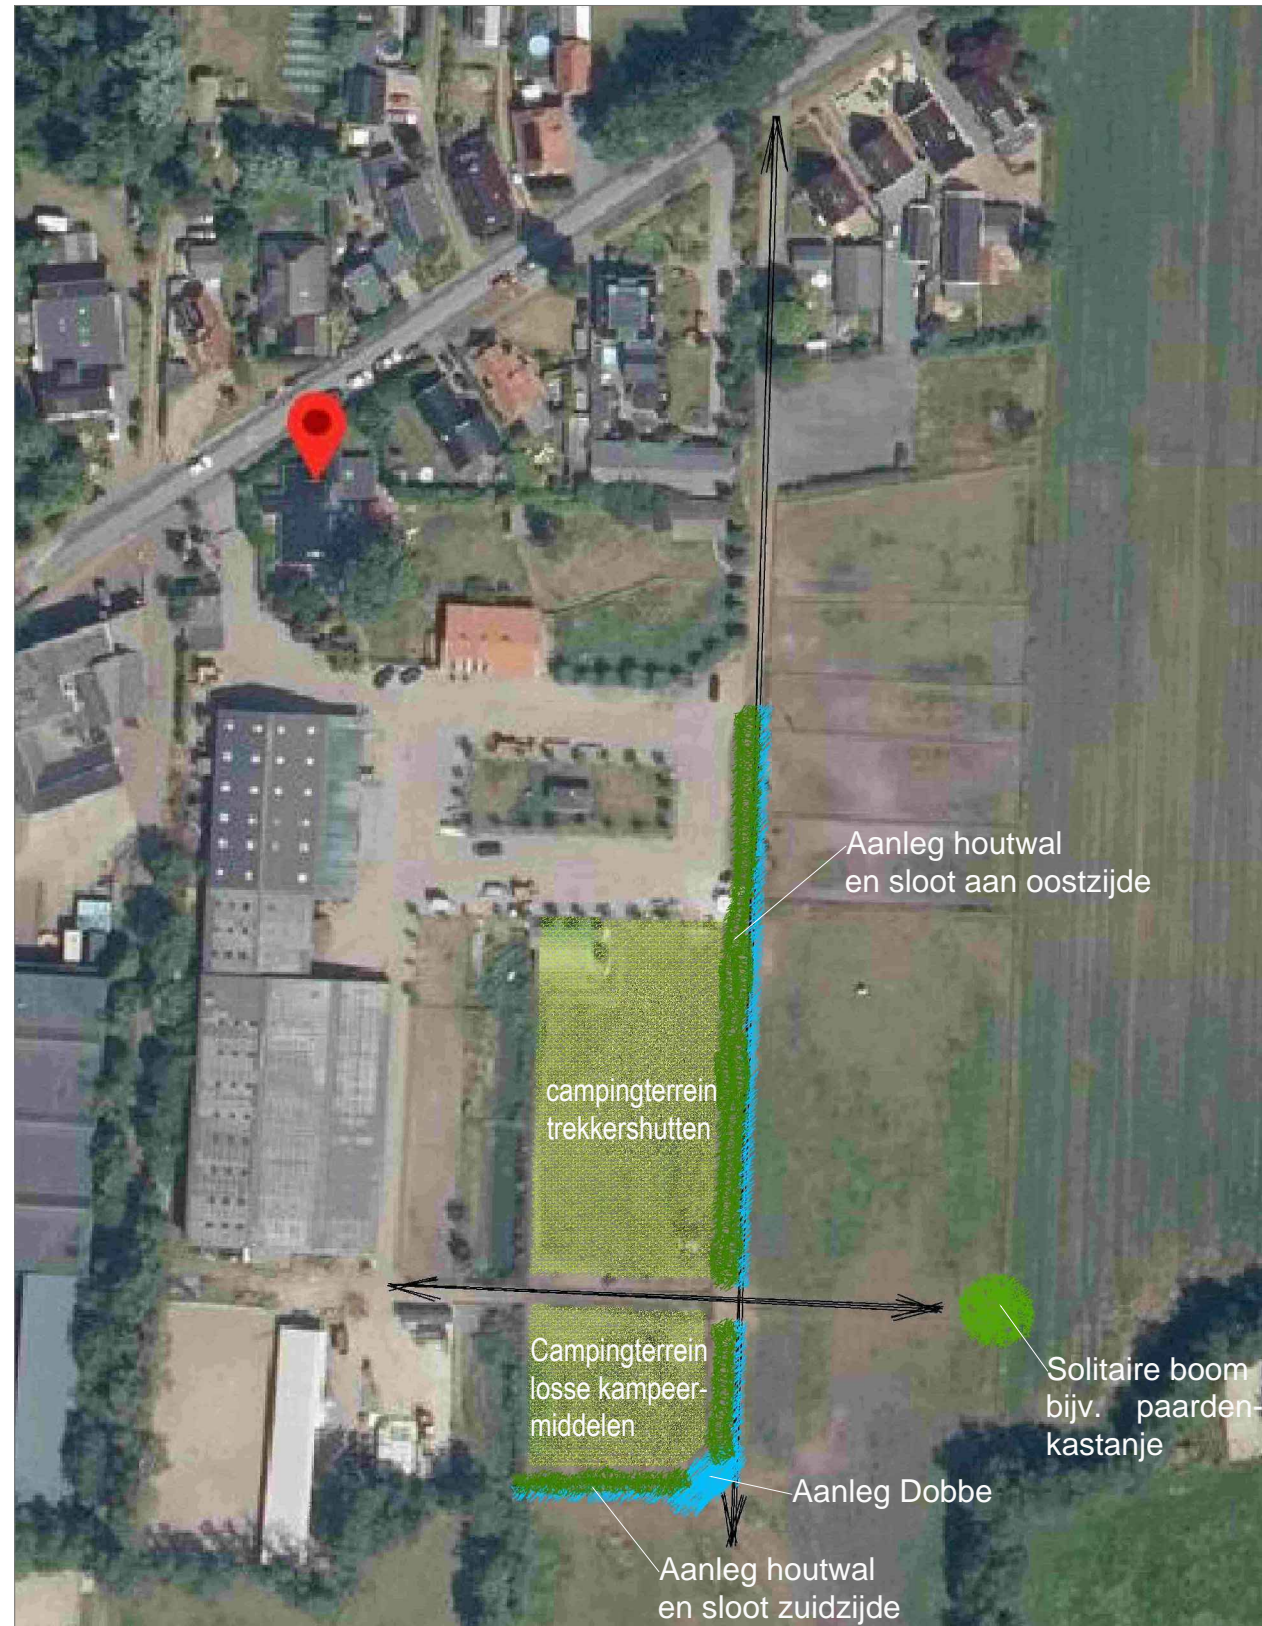
Struweel met boomvormers en struiken, soorten voor opstrekend ontginningslandschap (nat) volgens bijlage visie ruimtelijke kwaliteit buitengebied Achtkarspelen. Om er voor te zorgen dat het struweel ook in de winter voldoende dekking geeft, zijn er meer wintergroene heesters toegepast.
