Onderwerp: **verkennend milieukundig bodemonderzoek volgens
NEN 5740+A1 Molenhoek achter nr. 2 te Oldeberkoop**

Projectnummer: **22-M10325**

Opdrachtgever: **Lunia V.O.F.**

Datum: **10 juni 2022**

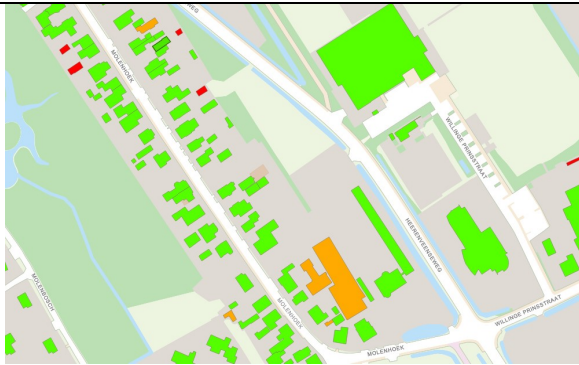
<p><i>figuur 1: asbestdakenkaart provincie Friesland</i></p> <p>Er is geen informatie bekend omtrent de evt. aanwezigheid van asbest in de bodem t.p.v. het plangebied. Er bestaat altijd de mogelijkheid dat asbest (afval/puin) ed. is begraven. Op voorhand is hiervan geen informatie bekend.</p>
Ophogingen/dempingen/stortingen	<p>Er is geen informatie omtrent evt. met bodemvreemd materiaal gedempte watergangen/ sloten t.p.v. de onderzoekslocatie (binnen het onderzochte terreindeel).</p> <p>Er is geen informatie omtrent evt. opgebrachte gebiedsvreemde grond (ophogingen), verhardingsmateriaal, puinmateriaal en/of afval op de onderzoekslocatie.</p>
Niet gesprongen explosieven	<p>Geen informatie, in Nederland zijn er niet gesprongen explosieven (NGE) uit de Tweede Wereldoorlog in de grond achtergebleven. De (potentiële) aanwezigheid van niet gesprongen explosieven kan een bedreiging inhouden bij grondroerende werkzaamheden en kan tot vertraging leiden bij planvorming en uitvoering van werkzaamheden. NGE's worden met name aangetroffen ter plaatse van 'strategische doelen' zoals binnensteden, verbindingswegen, spoorwegen, bruggen en havens. De gemeente is op basis van regelgeving verantwoordelijk voor het opsporen en ruimen van niet gesprongen explosieven uit de Tweede Wereldoorlog. Voor aanvullende informatie wordt verwezen naar de gemeente.</p>

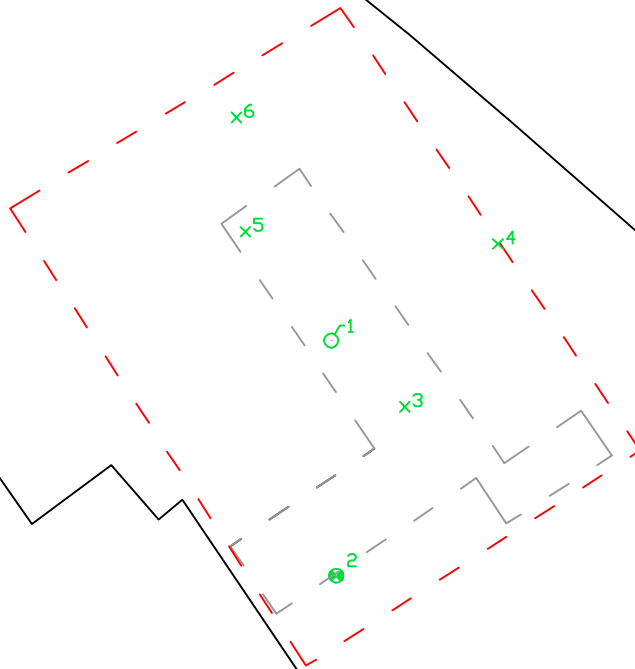
BIJLAGE 2 ONDERZOEKSLOCATIE

= combinatie boring/peilbuis
= boring tot 0.5 m -mv.
= boring tot 1.0 m -mv.
= boring tot 2.0 m -mv.

Alle geplaatste boringen zijn zodanig ruimtelijk verspreid over de onderzoekslocatie dat een zo representatief mogelijke indruk van de onderzoekslocatie wordt verkregen. De positionering van alle boringen is weergegeven in bijlage 2. Het veldwerkprogramma staat weergegeven in tabel 10.

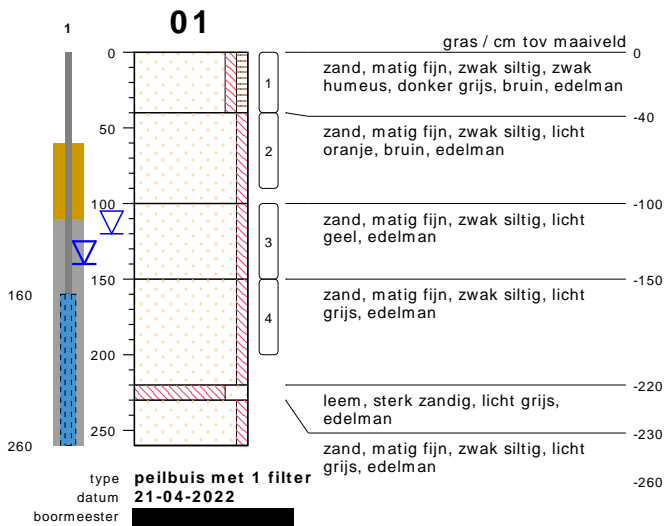
bodemprofielen schaal 1:50

onderzoek **Molenhoek achter nr. 2, Oldeberkoop**
 projectcode **22-M10325**
 getekend conform **NEN 5104**

De boorprofielbeschrijvingen van alle verrichte boringen met bijbehorende zintuiglijke waarnemingen zijn grafisch uitgewerkt en opgenomen in bijlage 3.

bodemlaag m-mv	hoofdbestanddeel	toevoeging	kleur
0.0-0.4	zand	zwak siltig	grijs/bruin
0.4-1.0	zand	zwak siltig	oranje/bruin
1.0-1.5	zand	zwak siltig	lichtgeel
1.5-2.2	zand	zwak siltig	lichtgrijs
2.2-2.3	leem	sterk zandig	lichtgrijs
2.3-2.6	zand	zwak siltig	lichtgrijs
