Onderwerp: **verkennend milieukundig bodemonderzoek volgens
NEN 5740+A1 Verlengde Vaart NZ nr. 21 te Erica**

Projectnummer: **22-M10296**

Datum: **23 september 2022**

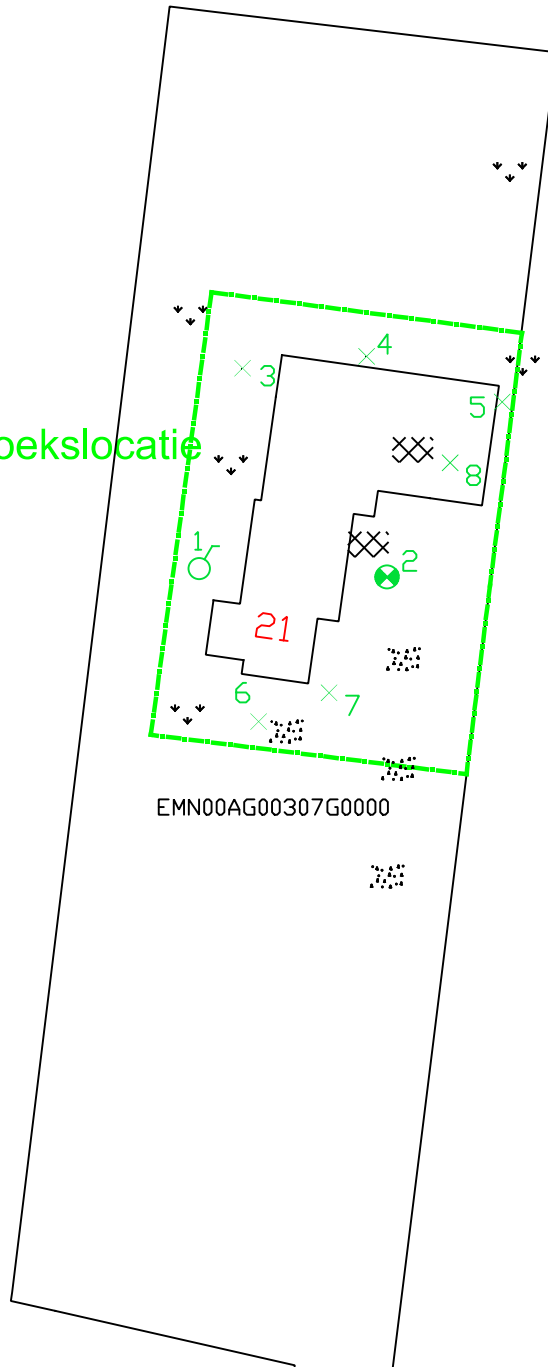
BIJLAGE 2 ONDERZOEKSLOCATIE

onderzoekslocatie

G3 = inspectiegat 0.3x0.3 m

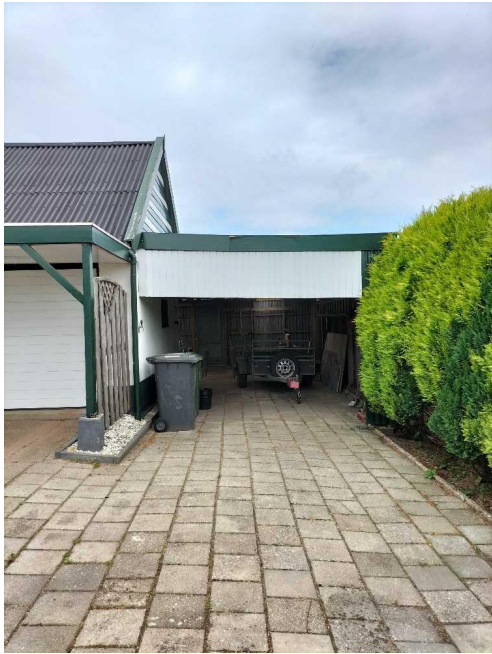
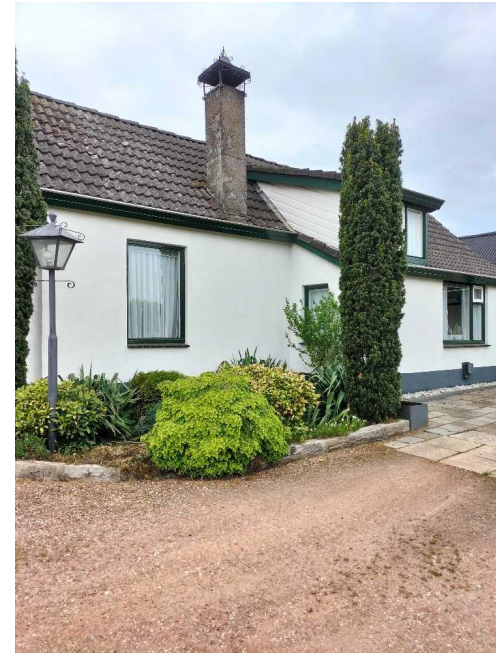
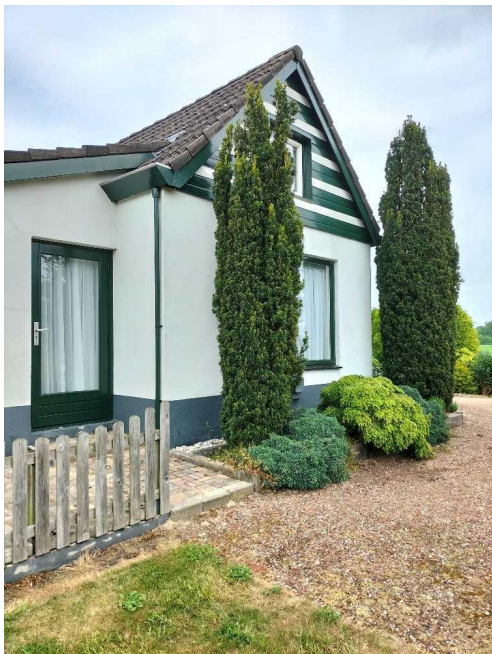
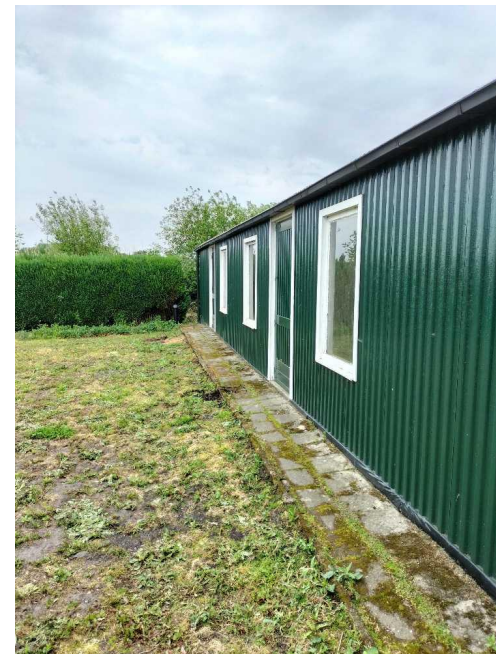
bodemprofielen **BIJLAGE 3: BOORPROFIELEN**

bodemlaag m-mv	hoofdbestanddeel	toevoeging	kleur
0.0-0.5	zand	zwak siltig, sterk humeus	bruin/grijs
0.5-1.4	veen	matig	donkerbruin
1.4-3.0	zand	zwak siltig	grijs/geel

boring	diepte m.-mv.	zintuiglijke waarnemingen
6	0.0-0.2	volledig puin / split, fractie >20 mm: >50%

Ter plaatse van boring 6 bevindt zich verharding bestaande uit gebroken puin en split (onderdeel van een oprit en deel van een erfverharding). Dit materiaal betreft geen bodem (>50% bodemvreemd materiaal) en valt derhalve buiten de scope van dit onderzoek.
