Onderwerp: **verkennend milieukundig bodemonderzoek volgens NEN
5740+A1 Fluitenbergseweg achter nr. 72 te Fluitenberg**

Projectnummer: **21-M10039**

Opdrachtgever: **BJZ.nu**

Datum: **20 oktober 2021**

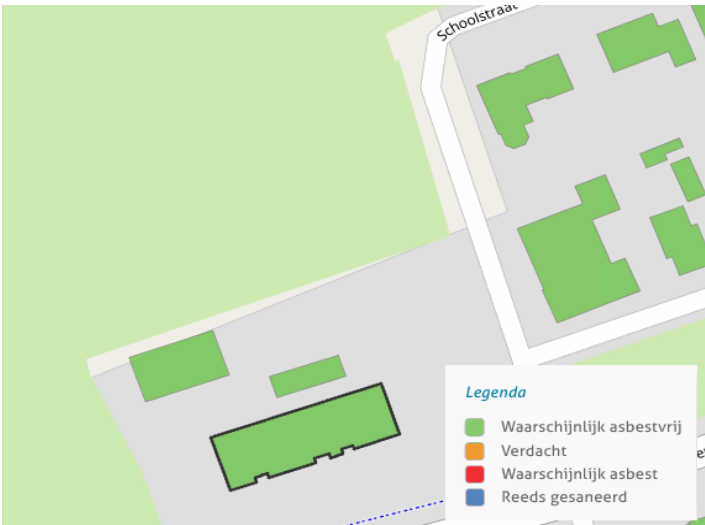
<p>Aanwezigheid asbest</p>	<p>Op de asbestdakenkaart van de gemeente Hoogeveen worden de daken van de naastgelegen bebouwing aangemerkt als waarschijnlijk asbestvrij (zie figuur 1).</p>

<p><i>figuur 1: asbestdakenkaart gemeente Hoogeveen</i></p> <p>De onderzoekslocatie is onbebouwd. Er is geen informatie bekend omtrent de evt. aanwezigheid van asbest in de bodem t.p.v. het plangebied. Er bestaat altijd de mogelijkheid dat asbest (afval/puin) ed. is begraven. Op voorhand is hiervan geen informatie bekend.</p>
<p>Ophogingen/dempingen/storringen</p>	<p>Er is geen informatie omtrent evt. met bodemvreemd materiaal gedempte watergangen/ sloten t.p.v. de onderzoekslocatie (binnen het onderzochte terreindeel, zie figuur 2).</p>

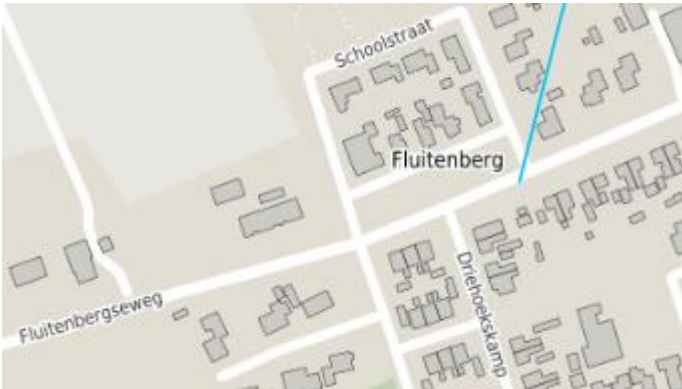
<p><i>figuur 2: Geoportaal Drenthe</i></p> <p>Er is geen informatie omtrent evt. opgebrachte gebiedsvreemde grond (ophogingen), verhardingsmateriaal, puinmateriaal en/of afval op de onderzoekslocatie.</p>
