Onderwerp:	verkennend milieukundig bodemonderzoek volgens NEN 5740+A1 Zuideropgaande naast nr. 81 te Hollandscheveld
Projectnummer:	22-M10611
Opdrachtgever:	Omgevingsrecht Zuidema
Datum:	02 februari 2023

In opdracht van Omgevingsrecht Zuidema is in december 2022/januari 2023 door Sigma Bouw & Milieu een verkennd milieukundig bodemonderzoek volgens NEN-5740+A1 uitgevoerd op een locatie gelegen aan de Zuideropgaande naast nr. 81 te Hollandscheveld (gemeente Hoogeveen). De plaats en situering van de onderzoekslocatie is weergegeven in bijlage 1 en 2.

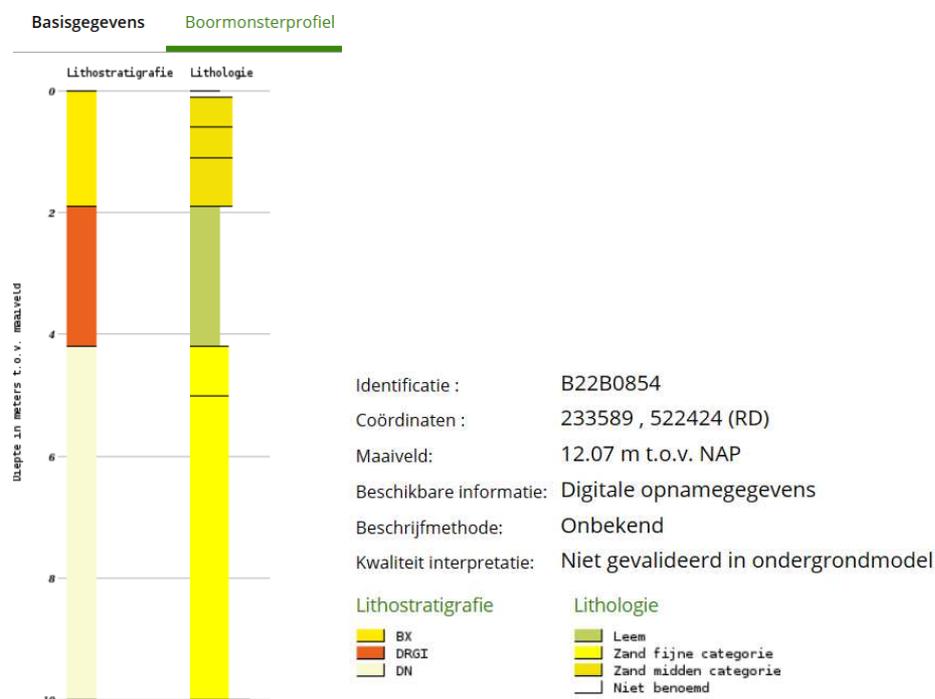
tabel 6: geohydrologische opbouw

BX = formatie van Boxtel, DRGI = formatie van Drente, laagpakket van Gieten, DN = formatie van Drachten

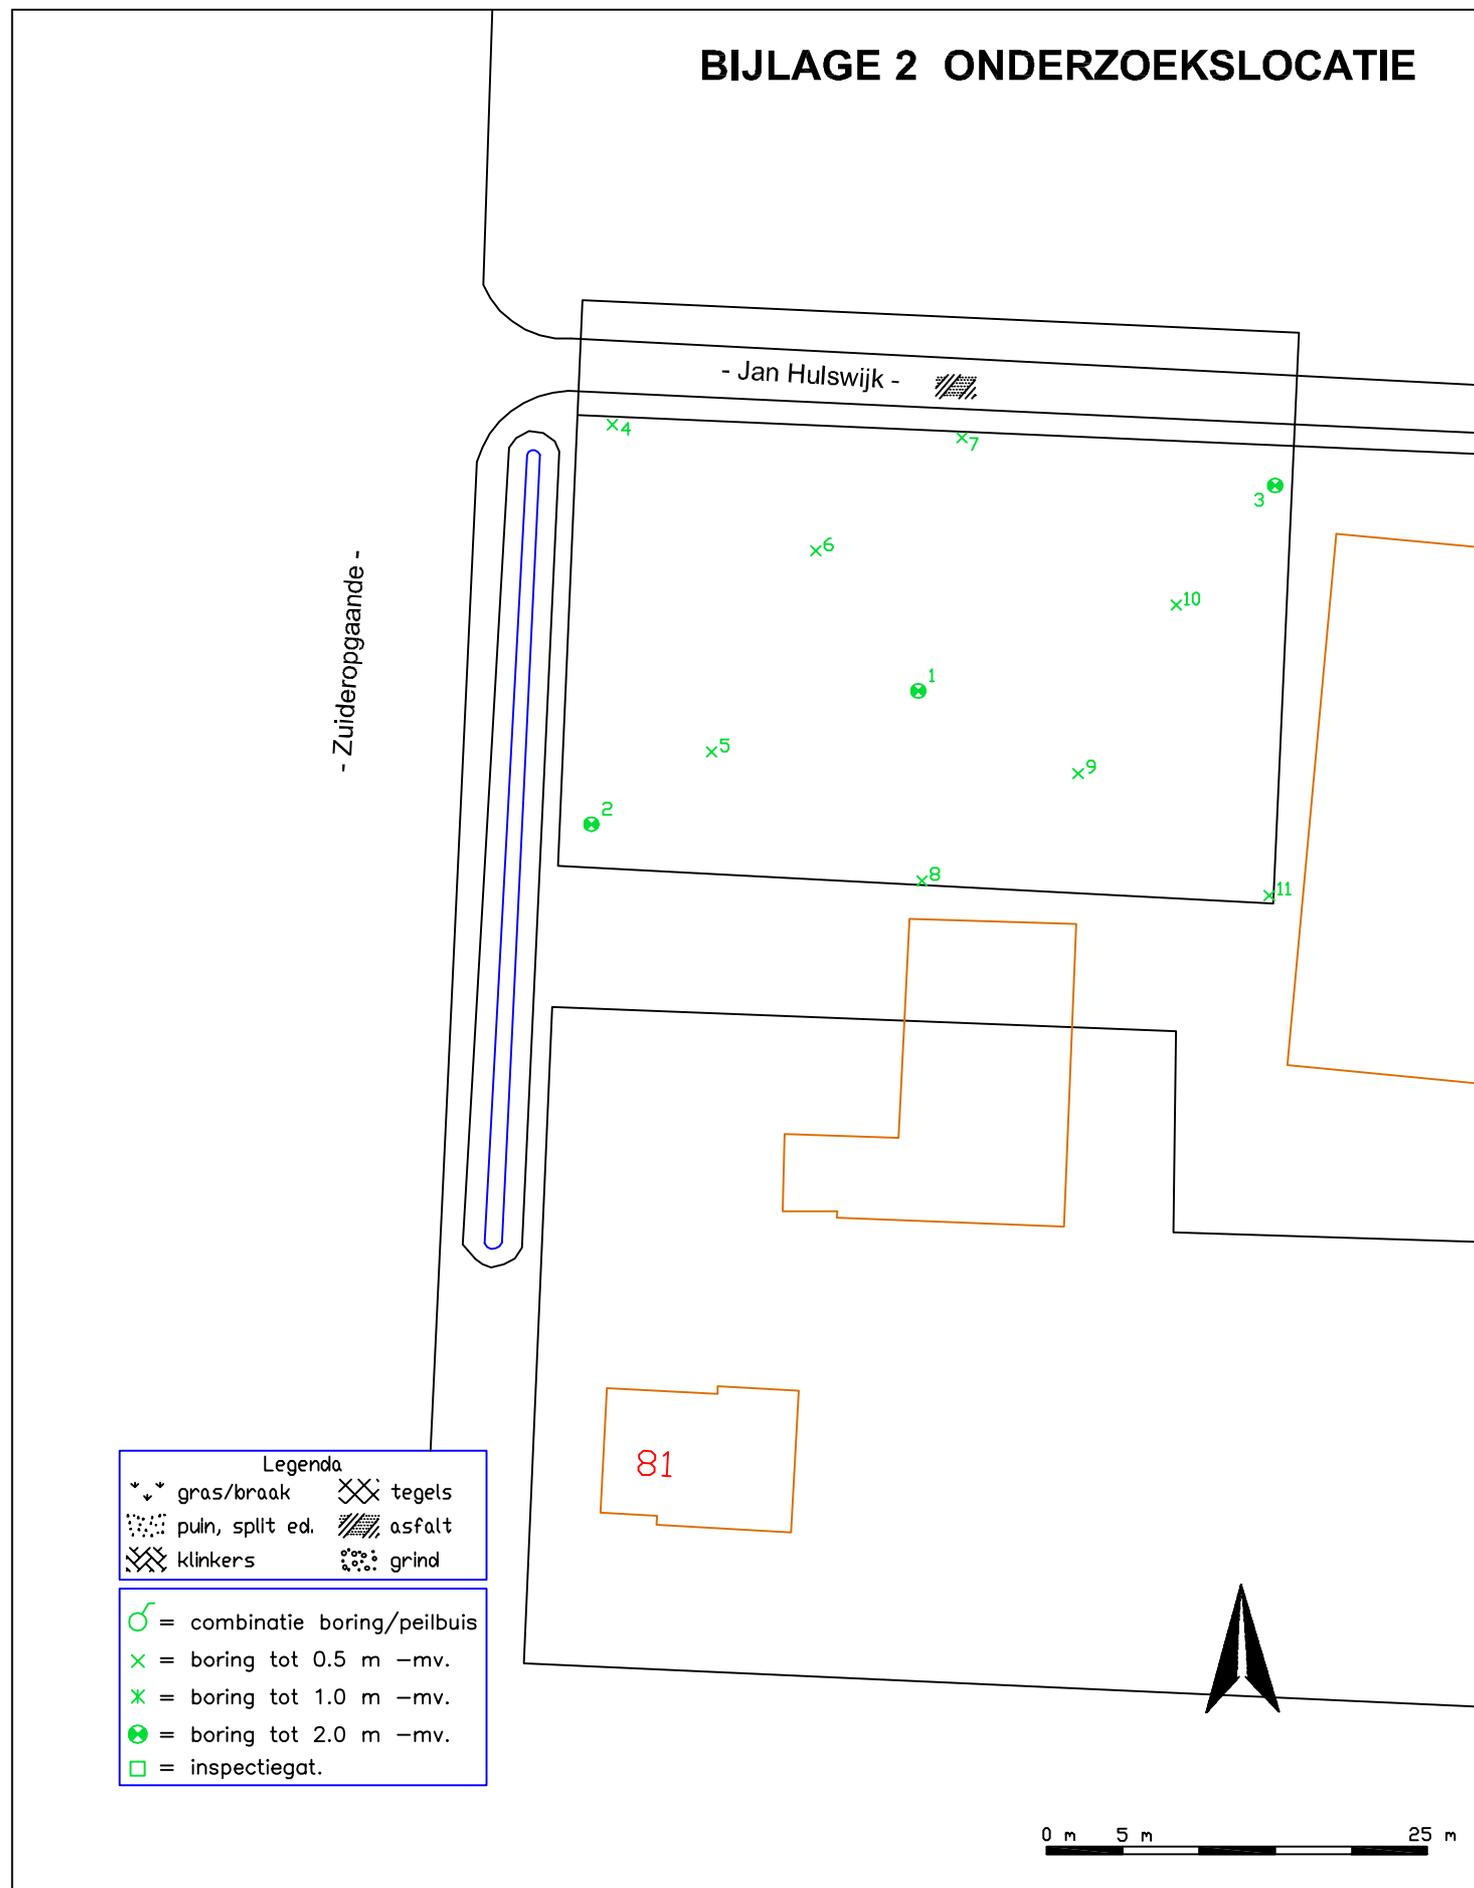
BIJLAGE 2 ONDERZOEKSLOCATIE

Alle geplaatste boringen zijn zodanig ruimtelijk verspreid over de onderzoekslocatie dat een zo representatief mogelijke indruk van de onderzoekslocatie wordt verkregen. De positionering van alle boringen is weergegeven in bijlage 2. Het veldwerkprogramma staat weergegeven in tabel 10.

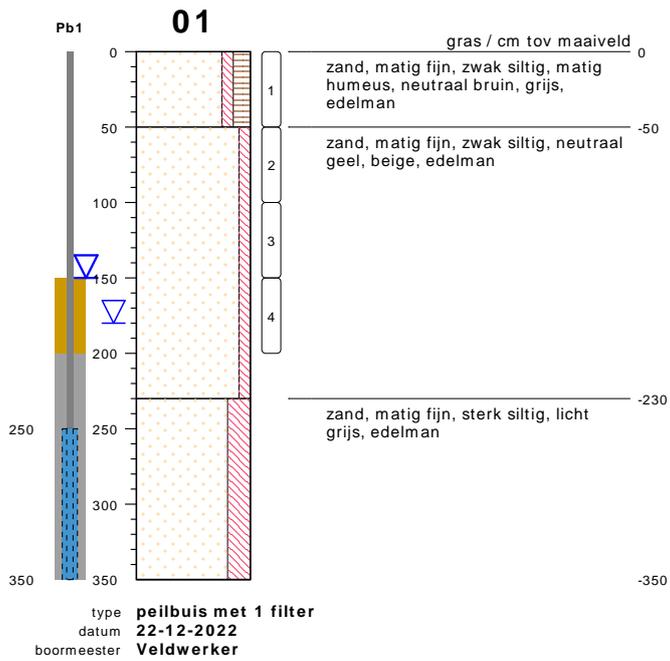
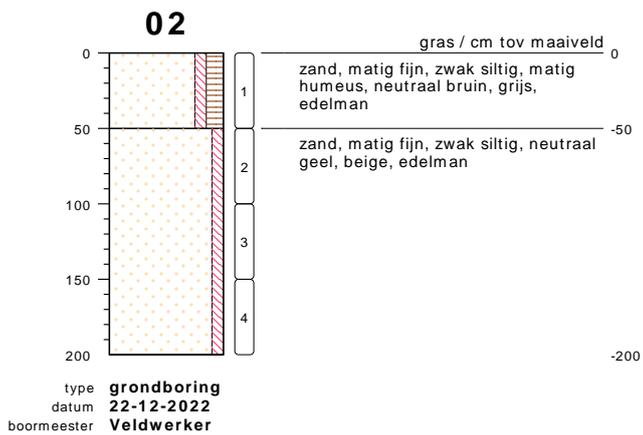
bodemprofielen **schaal 1:50**

De boorprofielbeschrijvingen van alle verrichte boringen met bijbehorende zintuiglijke waarnemingen zijn grafisch uitgewerkt en opgenomen in bijlage 3.

bodemlaag m-mv	hoofdbestanddeel	toevoeging	kleur
0.0-0.5	zand	zwak siltig	bruin-grijs
0.5-2.3	zand	zwak siltig	beige-geel
2.3-3.5	zand	sterk siltig	licht grijs
