Onderwerp: **verkennend milieukundig bodemonderzoek volgens
NEN 5740+A1 Schiphorsterweg nrs. 5 t/m 7 te De
Schiphorst**

Projectnummer: **22-M10474**

Datum: **19 oktober 2022**

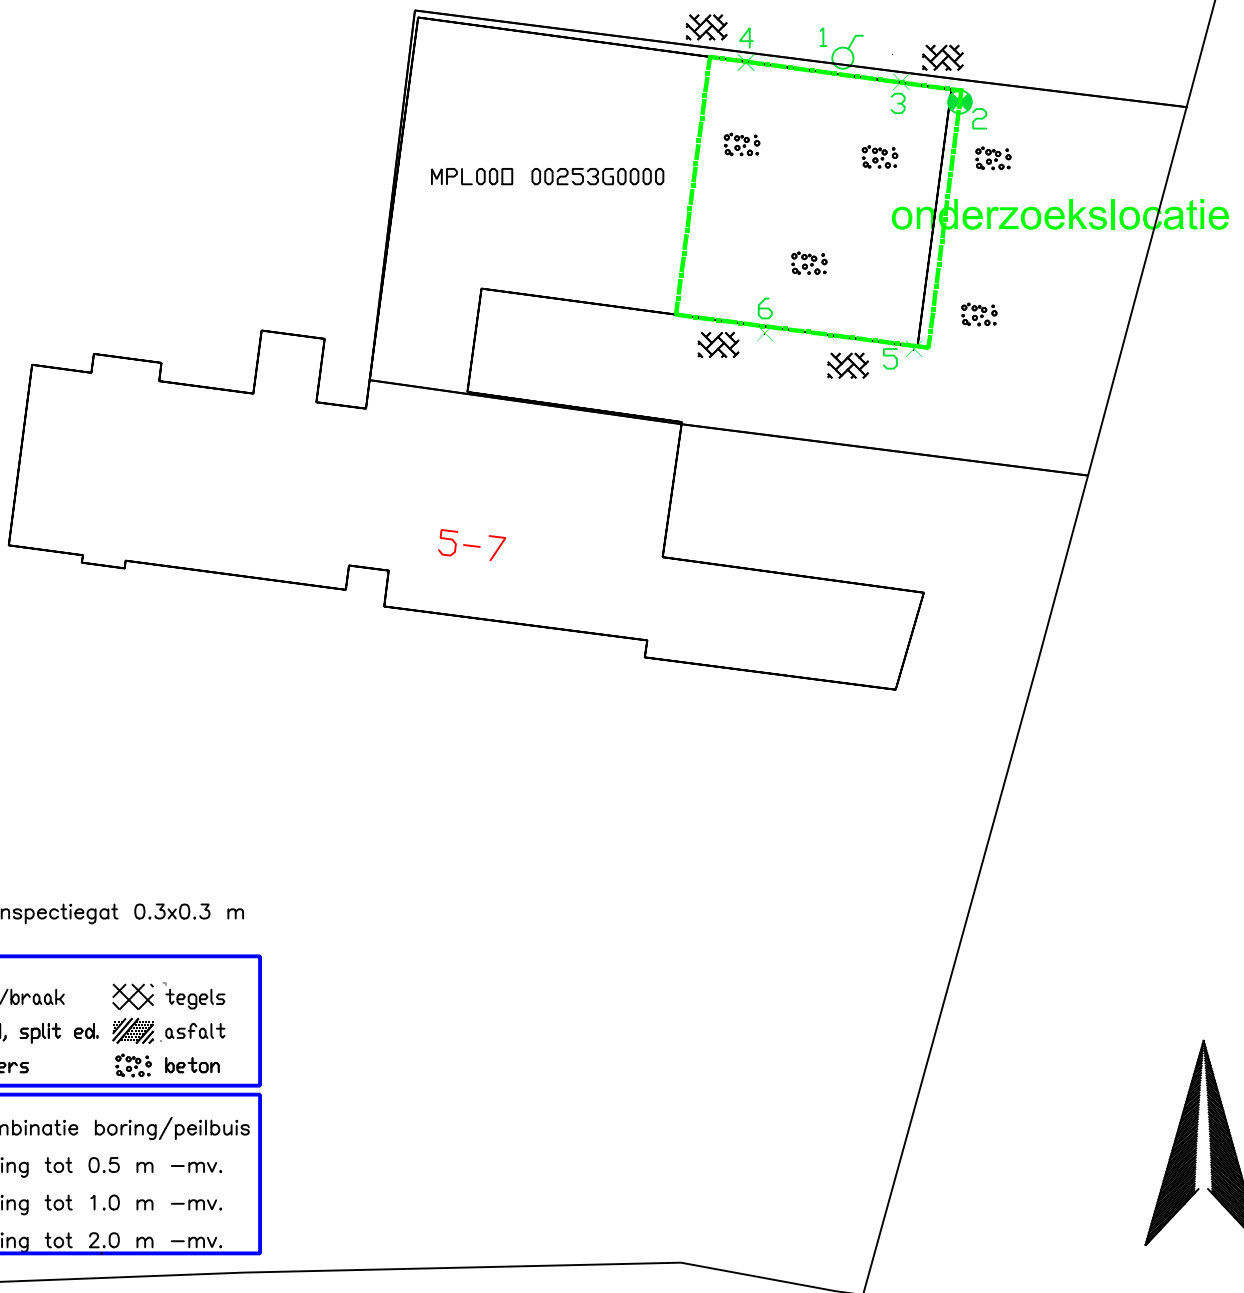
BIJLAGE 2 ONDERZOEKSLOCATIE

Alle geplaatste boringen zijn zodanig ruimtelijk verspreid over de onderzoekslocatie dat een zo representatief mogelijke indruk van de onderzoekslocatie wordt verkregen. De positionering van alle boringen is weergegeven in bijlage 2. Het veldwerkprogramma staat weergegeven in tabel 10.

G3 = inspectiegat 0.3x0.3 m
