Waterhuishoudkundig plan

Herontwikkeling

Tuinstraat-Holtjesstraat, Almelo

Datum: 1 juni 2023

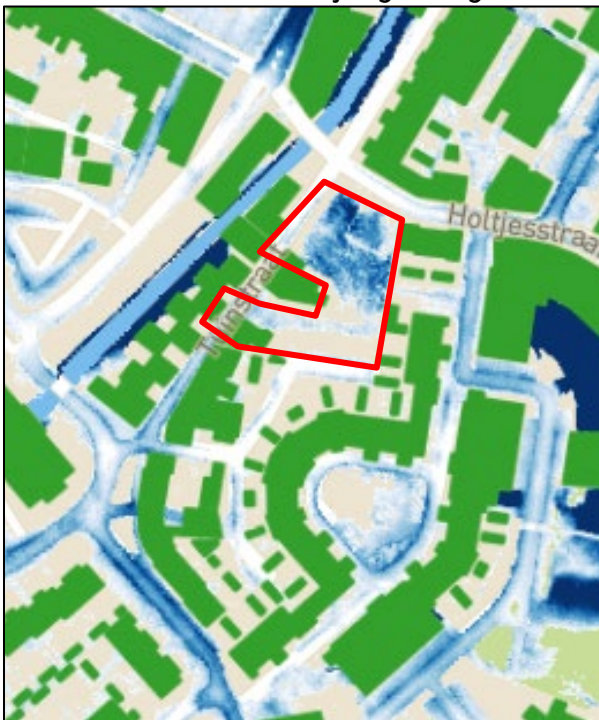
Figuur 2 Gevoeligheid voor wateraccumulatie in gebied (Twentse Klimaatatlas, 2023)

De ontwikkellocatie is gevoelig voor waterophoping bij extreme neerslag (T=1000, bui 160 mm in 48 uur). Dit is logisch te verklaren omdat het braakliggende terrein lager is gelegen dan de aanliggende omgeving. Na ontwikkeling van het terrein zal de locatie hoger komen te liggen en zal de gevoeligheid voor wateraccumulatie verdwijnen. De bebouwing rondom de ontwikkellocatie is nauwelijks gevoelig voor wateraccumulatie zoals te zien is in Figuur 2.

De direct aangelegene wegen zijn niet kwetsbaar bij extreme neerslag, omdat het wegdek relatief hoog ligt ten opzichte van de rest van de omgeving; echter zijn verderop gelegen rijbanen, zoals de Marktstraat, wel kwetsbaar voor hevige regenbuien. Deze hebben geen directe invloed op het te ontwikkelen perceel.

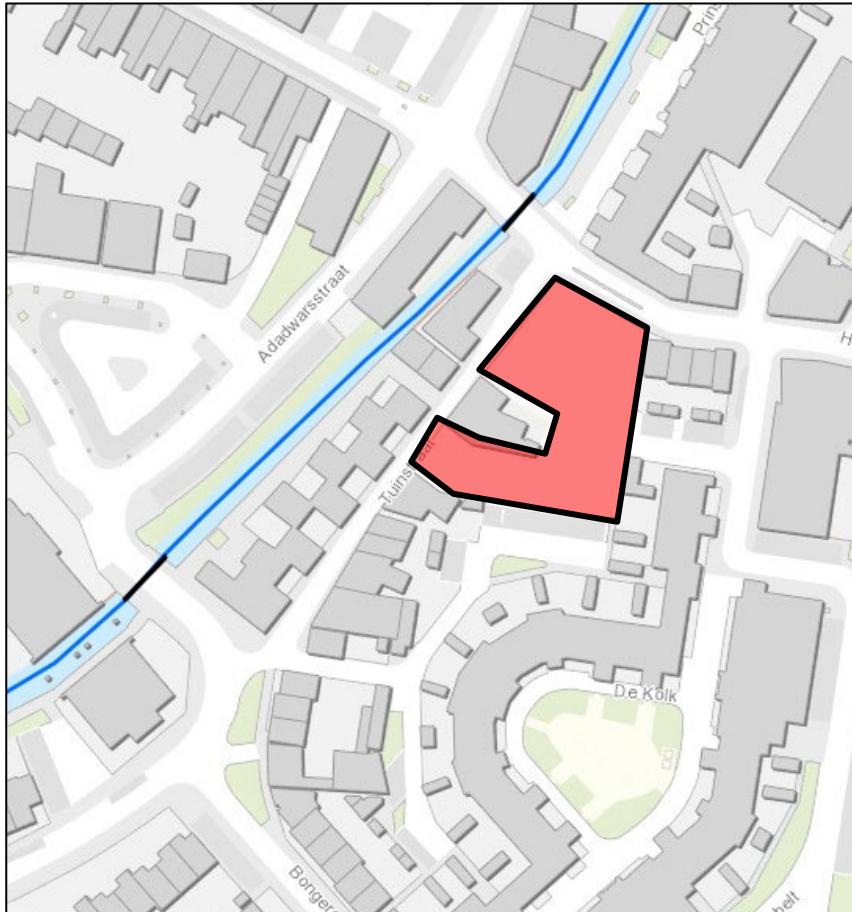
Figuur 5 Legger Waterschap Vechtstromen, inclusief rood geprojecteerd de ontwikkellocatie.

Ten westen van de ontwikkellocatie, aan de overzijde van de Tuinstraat, bevindt zich de watergang Almelose Aa. Deze watergang stroomt van oost naar west. In de omgeving van het ontwikkelingsgebied bevinden zich twee rechthoekige duikers. Volgens de legger van het waterschap beschikt de dichtstbijzijnde over een bodemhoogte van +9.00 NAP. De tweede beschikt over een bodemhoogte van +8.69 N.A.P.

Op de ontwikkellocatie bevindt zich geen oppervlaktewater.
