Onderwerp: **verkennend milieukundig bodemonderzoek volgens  
NEN 5740+A1 Buurtweg 4 te Lemelerveld**

Projectnummer: **22-M10512**

Opdrachtgever: **Bouwtektuur**

Datum: **09 november 2022**

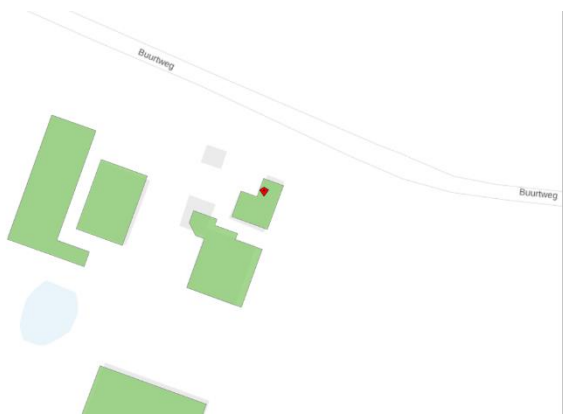
<p><b>Aanwezigheid asbest</b></p>	<p>Op basis van de provinciale asbestdakenkaart geldt dat de daken van de bestaande gebouwen op de onderzoekslocatie waarschijnlijk asbestvrij zijn (zie figuur 1).</p>

<p><i>figuur 1: asbestdakenkaart provincie Overijssel</i></p> <p>De aanwezigheid van asbesthoudend materiaal elders in de bestaande bebouwing is niet uit te sluiten (niet onderzocht). Er is geen informatie bekend omtrent de evt. aanwezigheid van asbest in de bodem t.p.v. het plangebied. Er bestaat altijd de mogelijkheid dat asbest (afval/puin) ed. is begraven. Op voorhand is hiervan geen informatie bekend.</p>
<p><b>Ophogingen/dempingen/stortingen</b></p>	<p>Er is geen informatie omtrent evt. met bodemvreemd materiaal gedempte watergangen / sloten t.p.v. de onderzoekslocatie (binnen het onderzochte terreindeel). Er is geen informatie omtrent evt. opgebrachte gebiedsvreemde grond (ophogingen), verhardingsmateriaal, puinmateriaal en/of afval op de onderzoekslocatie.</p>
