Onderwerp: **verkennend milieukundig bodemonderzoek volgens
NEN 5740+A1 Dorpsstraat 2 te Bathmen**

Projectnummer: **22-M10382**

Opdrachtgever: **BJZ.nu**

Datum: **29 september 2022**

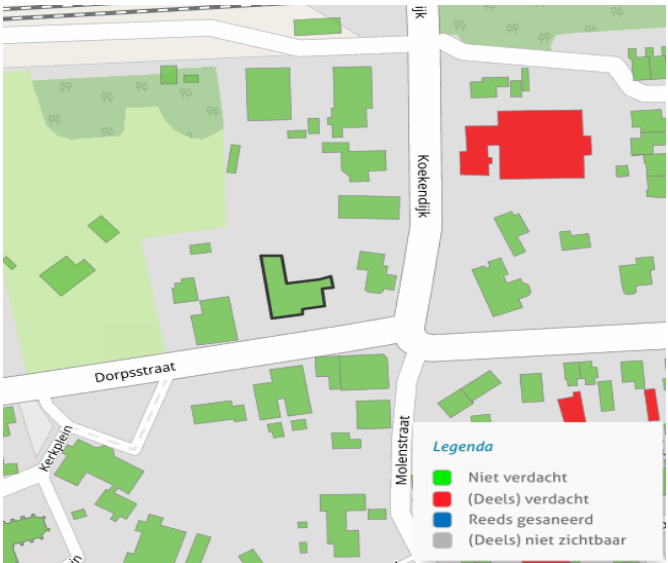
<p>Aanwezigheid asbest</p>	<p>Het dak van de bestaande bebouwing op de onderzoekslocatie staat geregistreerd als niet verdacht voor asbest (zie figuur 1).</p>

<p><i>figuur 1: asbestdakenkaart gemeente Deventer</i></p> <p>De aanwezigheid van asbesthoudend materiaal elders in de bestaande bebouwing is niet uit te sluiten (in dit onderzoek niet onderzocht). Er is geen informatie bekend omtrent de evt. aanwezigheid van asbest in de bodem t.p.v. het plangebied. Er bestaat altijd de mogelijkheid dat asbest (afval/puin) ed. is begraven. Op voorhand is hiervan geen informatie bekend.</p>
<p>Ophogingen/dempingen/storingsen</p>	<p>Er is geen informatie omtrent evt. met bodemvreemd materiaal gedempte watergangen / sloten t.p.v. de onderzoekslocatie (binnen het onderzochte terreindeel). Er is geen informatie omtrent evt. opgebrachte gebiedsvreemde grond (ophogingen), verhardingsmateriaal, puinmateriaal en/of afval op de onderzoekslocatie.</p>

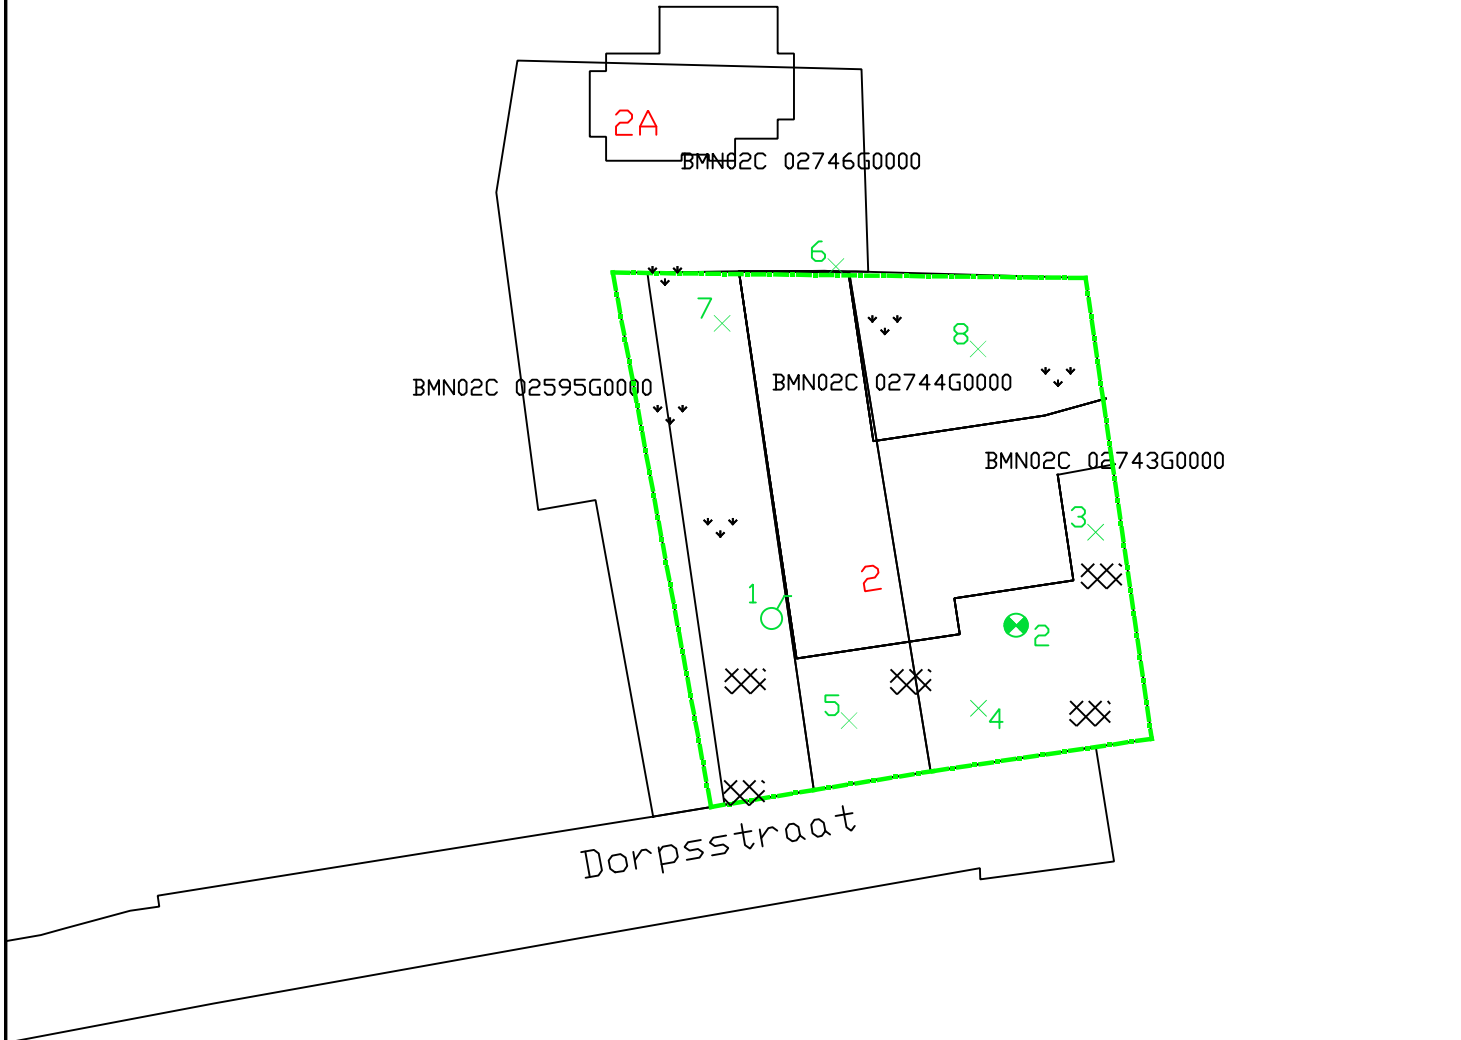
BIJLAGE 2 ONDERZOEKSLOCATIE

G3 = inspectiegat 0.3x0.3 m

- ♂ = combinatie boring/peilbuis
- x = boring tot 0.5 m -mv.
- x4 = boring tot 1.0 m -mv.
- x5 = boring tot 2.0 m -mv.

Alle geplaatste boringen zijn zodanig ruimtelijk verspreid over de onderzoekslocatie dat een zo representatief mogelijke indruk van de onderzoekslocatie wordt verkregen. De positionering van alle boringen is weergegeven in bijlage 2. Het veldwerkprogramma staat weergegeven in tabel 10.

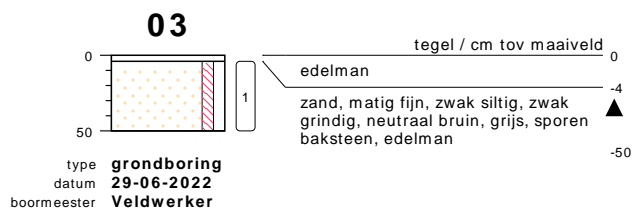
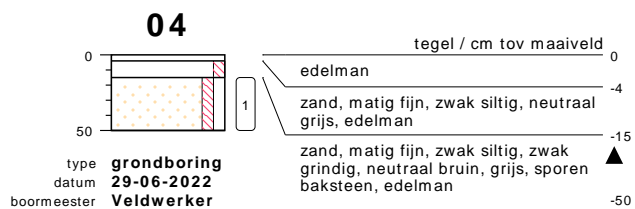
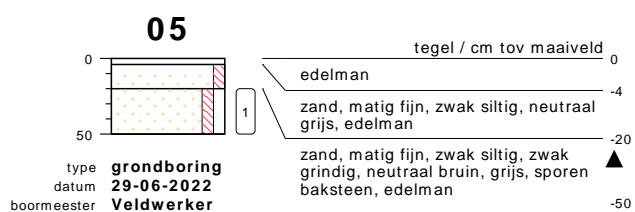
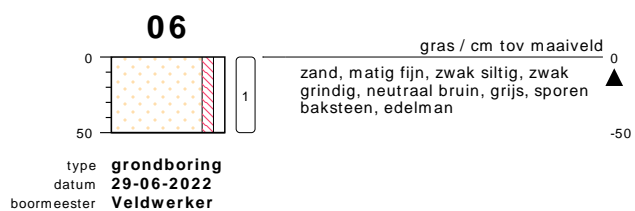
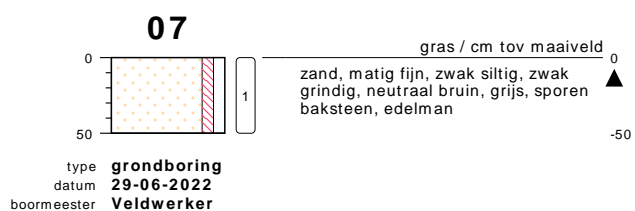
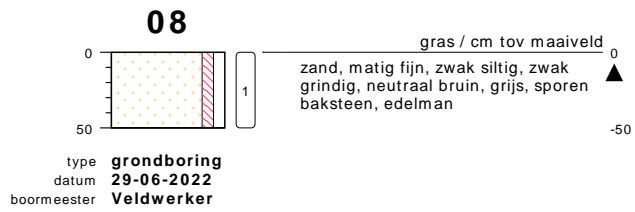
bodemprofielen **BIJLAGE 3: BOORPROFIELEN**

onderzoek **Dorpstraat 2 Bathmen**
 projectcode **22-M10382**
 getekend conform **NEN 5104**

De boorprofielbeschrijvingen van alle verrichte boringen met bijbehorende zintuiglijke waarnemingen zijn grafisch uitgewerkt en opgenomen in bijlage 3.

Het bij de boringen vrijkomende bodemmateriaal is zintuiglijk beoordeeld op eventuele afwijkingen. De zintuiglijke waarnemingen zijn omschreven en grafisch weergegeven in bijlage 3. De afwijkende waarnemingen staan in de onderstaande tabel 13 weergegeven.

boring	diepte m-mv.	zintuiglijke waarnemingen
1	0.2-0.45	volledig puin (>50% bodemvreemd materiaal)
1	0.45-0.55	sporen baksteen
2	0.0-0.6	sporen baksteen
2	0.6-0.65	laagjes baksteen (>50% bodemvreemd materiaal)
3	0.04-0.5	sporen baksteen
4	0.15-0.5	sporen baksteen
5	0.2-0.5	sporen baksteen
6	0.0-0.5	sporen baksteen
7	0.0-0.5	sporen baksteen
8	0.0-0.5	sporen baksteen
