Inventariserend onderzoek Bodemkwaliteit plangebied Eschmarkerveld te Enschede

Opdrachtgever: **Gemeente Enschede**

Project: **Bodemkwaliteit plangebied Eschmarkerveld te Enschede**

Inventariserend onderzoek

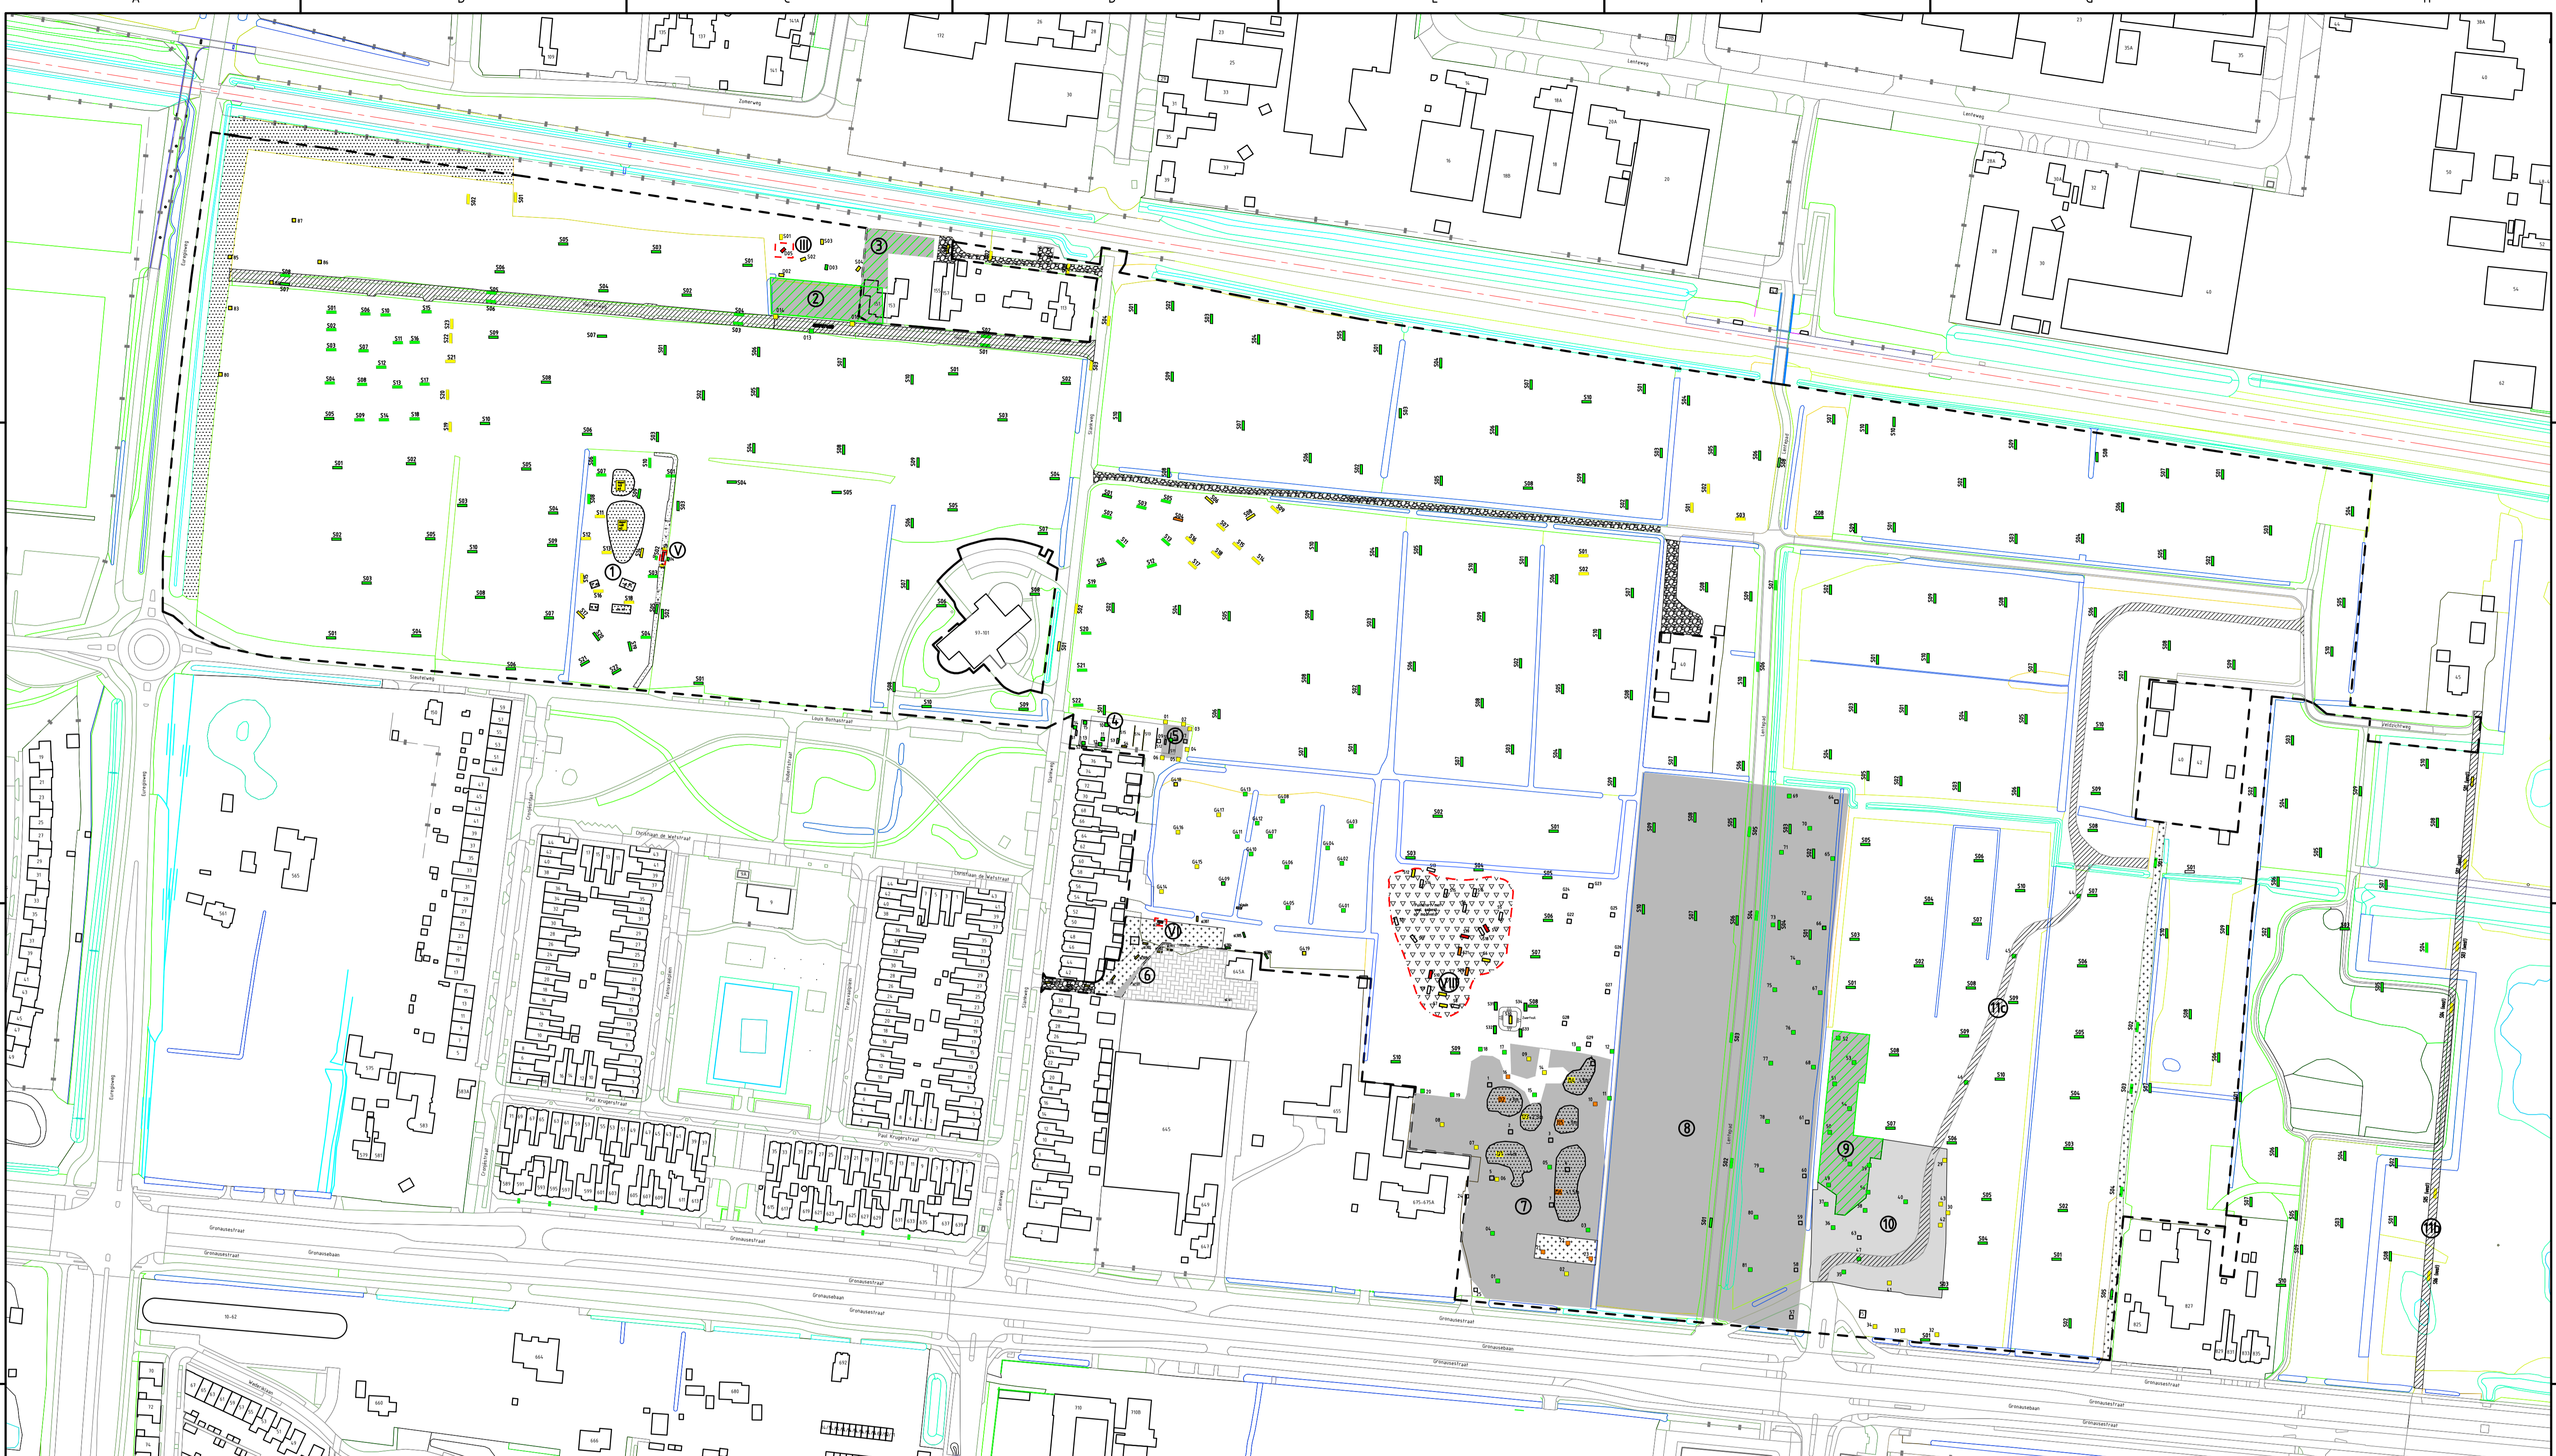
- Proefgat
- Proefstleuf
- Grens plangebied Eschmarkerveld
- Interventiewaarde contour grond
- Sterk puinhoudende grond
- Puinverhardingslaag
- Stormateriaal
- Gronddepot (gezeefd)
- Grondsanering (ontgraving)
- Grondverbetering middels ziving
- Verontreinigde puinverhardingslaag, afgedekt met klinkers
- Voortmatig met puin verharde weg (verwijderd)
- Putbodem met kwaliteitklasse schoon
- Putwand met kwaliteitklasse schoon
- Nummer gesaneerde locatie
- Nummer ernstige bodemverontreiniging
- Verontreinigingsgraad gewogen asbest in de grond
- Gehalte kleiner dan de detectiegrens (< 2 mg/kg)
- Gehalte groter of gelijk aan de detectiegrens (2 tot 49 mg/kg)
- Gehalte groter of gelijk aan de triggerwaarde (50 tot 99 mg/kg)
- Gehalte groter of gelijk aan de interventiewaarde (100 mg/kg en meer)

Terreinid. en adres	Verontreinigende stof > Interventiewaarde	Geschatte omvang > Interventiewaarde
11. Afdeling in toezicht met de Hartweg 105	Afbeeld beschikbare meting met Afdeling van 105	Circa 30 m² > 1
12. Geen deel grond in toezicht van de Looze Dijkweg	Afbeeld tenen aangegeven als klein SE, SE meting opgesteld in 2015	Circa 30 m² > 1
13. Heel met de Hartweg 42	Verontreiniging (gebruik: asbest) met toepassing als toezicht op basis van een ander verontreinigd PAK, getuige door de asbest in nabijgelegen bouwgrond	Schade, omvang met in beeld getuige
14. Grondweg 427 vmp. bevestigingen	Geometrische verontreiniging (afbeeld: kleine steen, kleine steen, PAK)	Circa 4.000 m² > 1

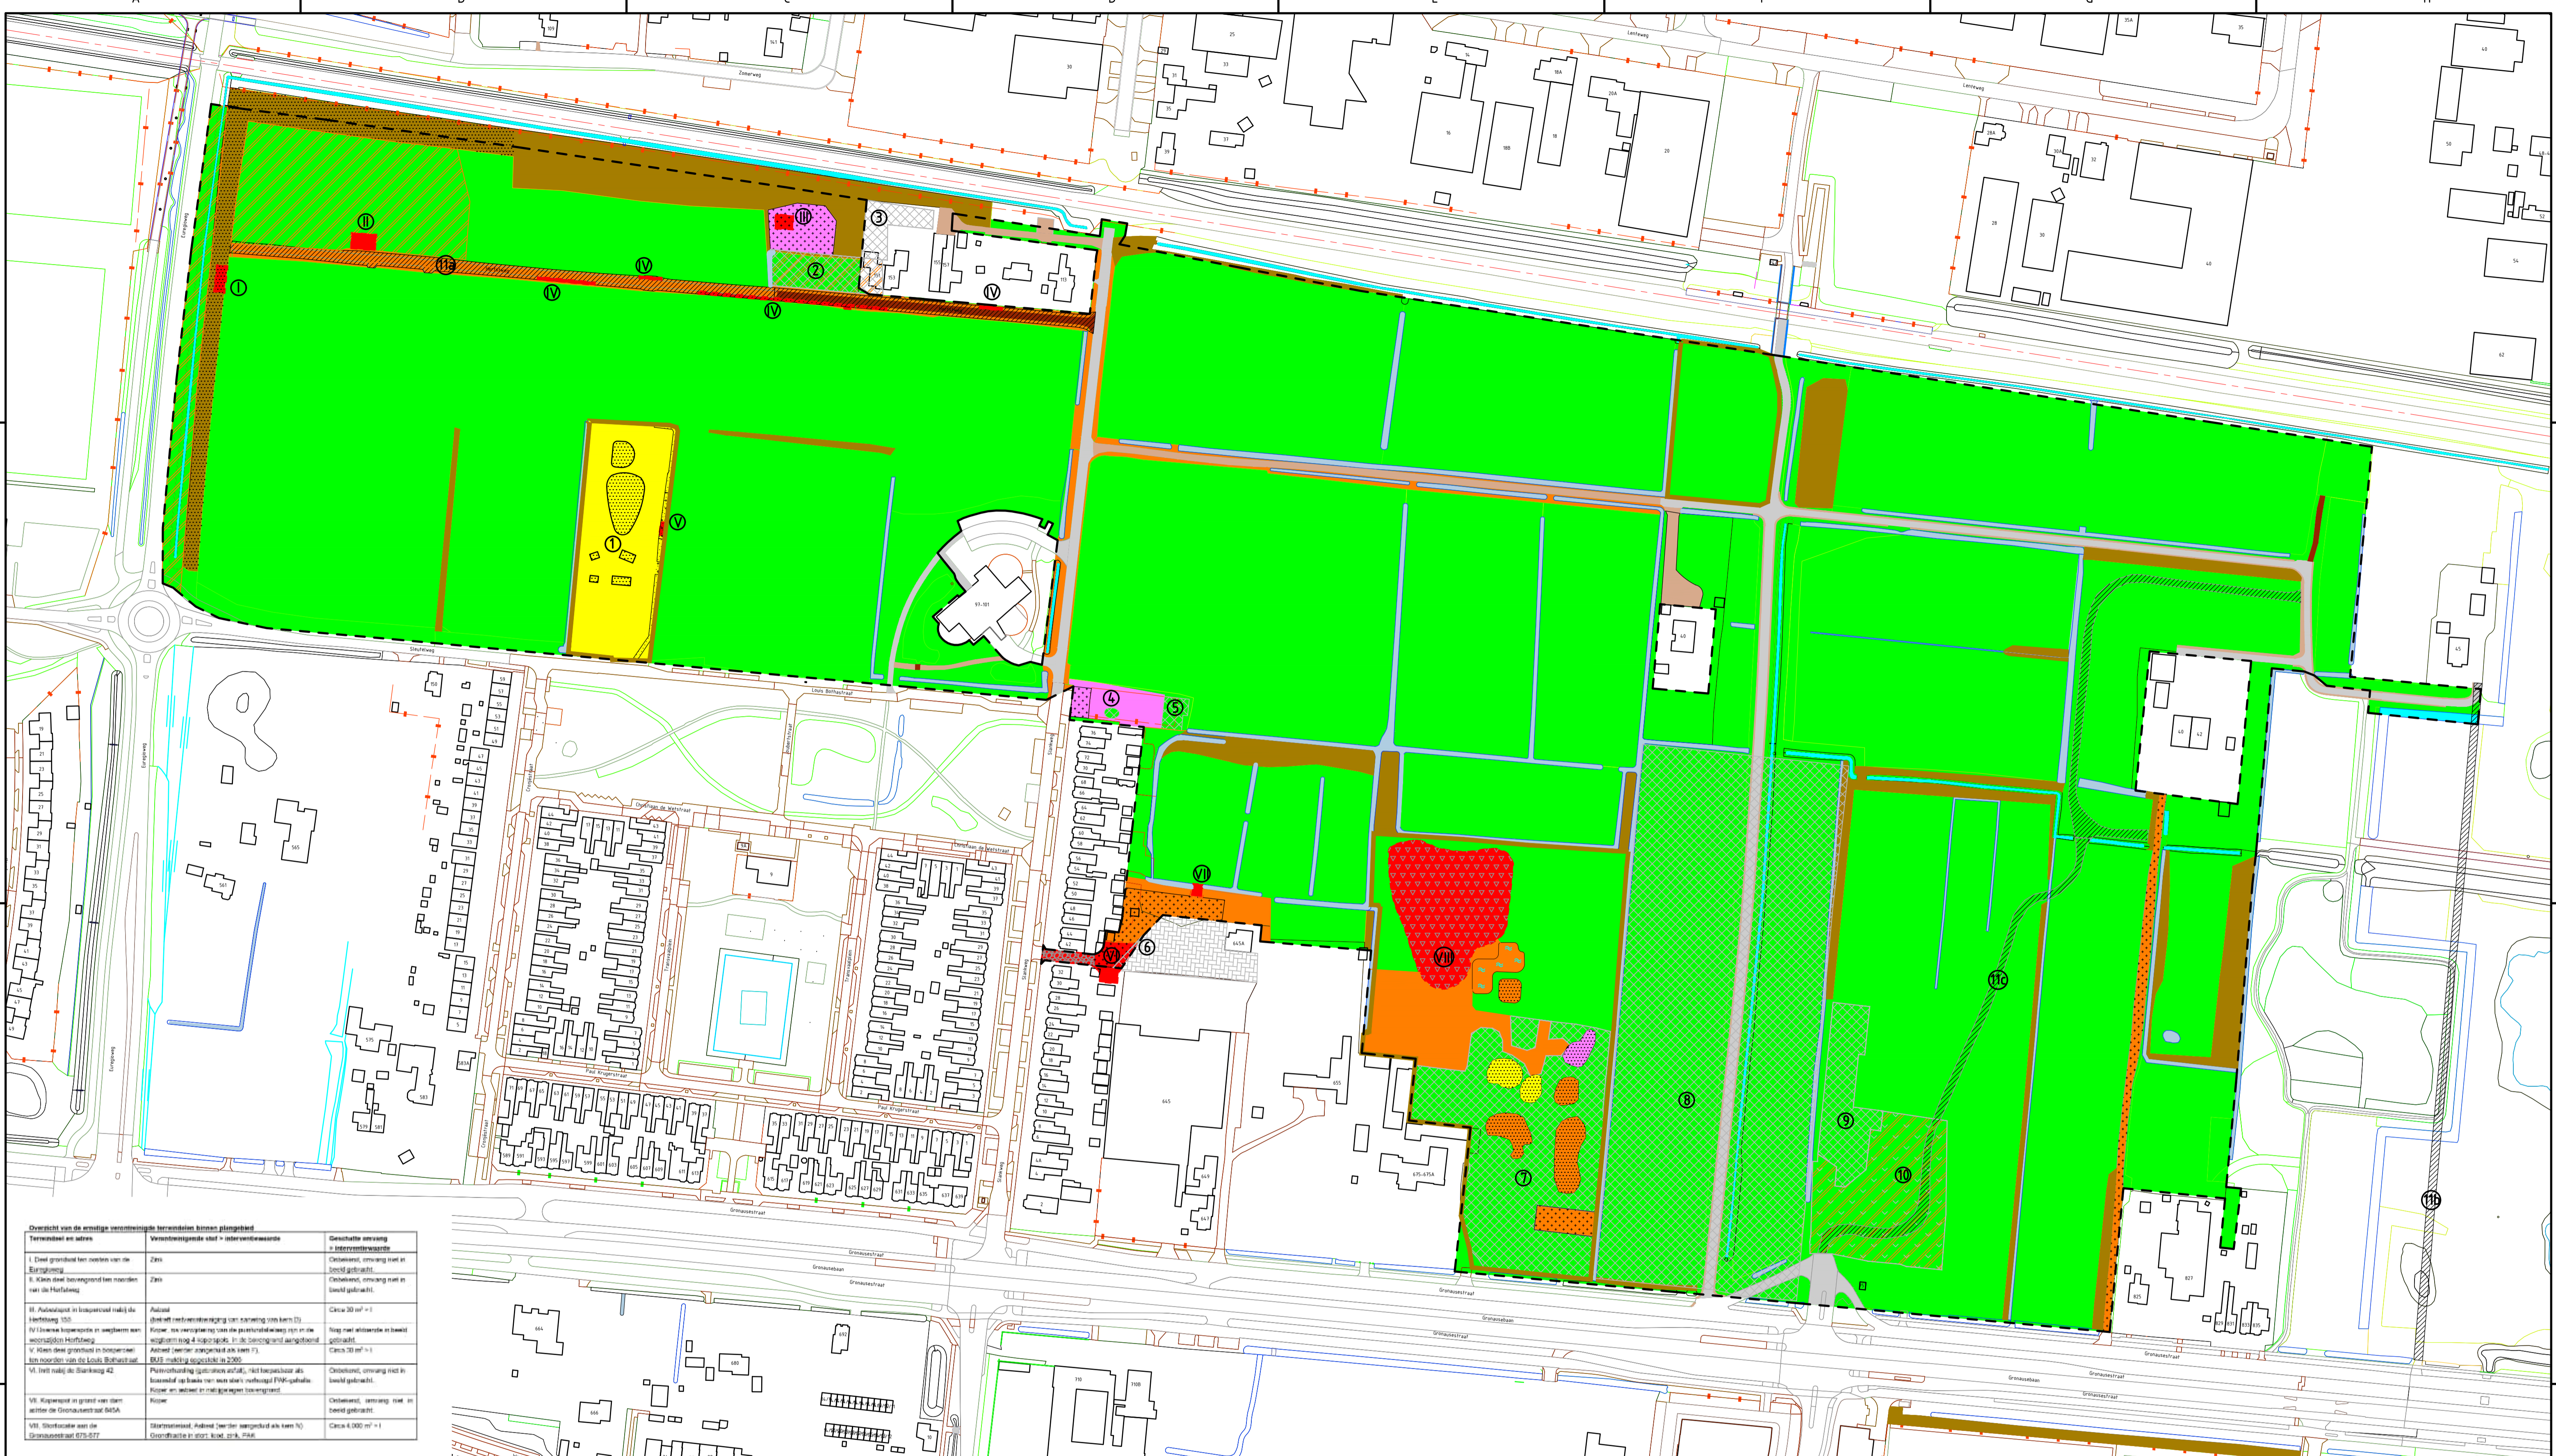
Overzicht van de ernstige verontreinigde terreindelen binnen plangebied

Terreindeel en adres	Verontreinigingssoort	Geschatte verspreiding
I. Deel grondvlak ten noorden van de Starburgweg	Zinn	Onbepaald, omvang niet te bepalen
II. Klein deel bouwpand ten noorden van de Hartweg	Zinn	Onbepaald, omvang niet te bepalen
III. Afbouwpand in bouwpand met de straatweg 100	Afval	Circa 30 m ² ±
IV. Overeenkomende in weggebied van de Starburgweg	Koper, zwavel, verontreiniging van kartering van kern III	Nog niet uitgeroed in beeld gebracht
