Verkennend Bodemonderzoek

Project: 2023-132

Locatie: Weerseloseweg 352 te Enschede

Datum: 29 juni 2023

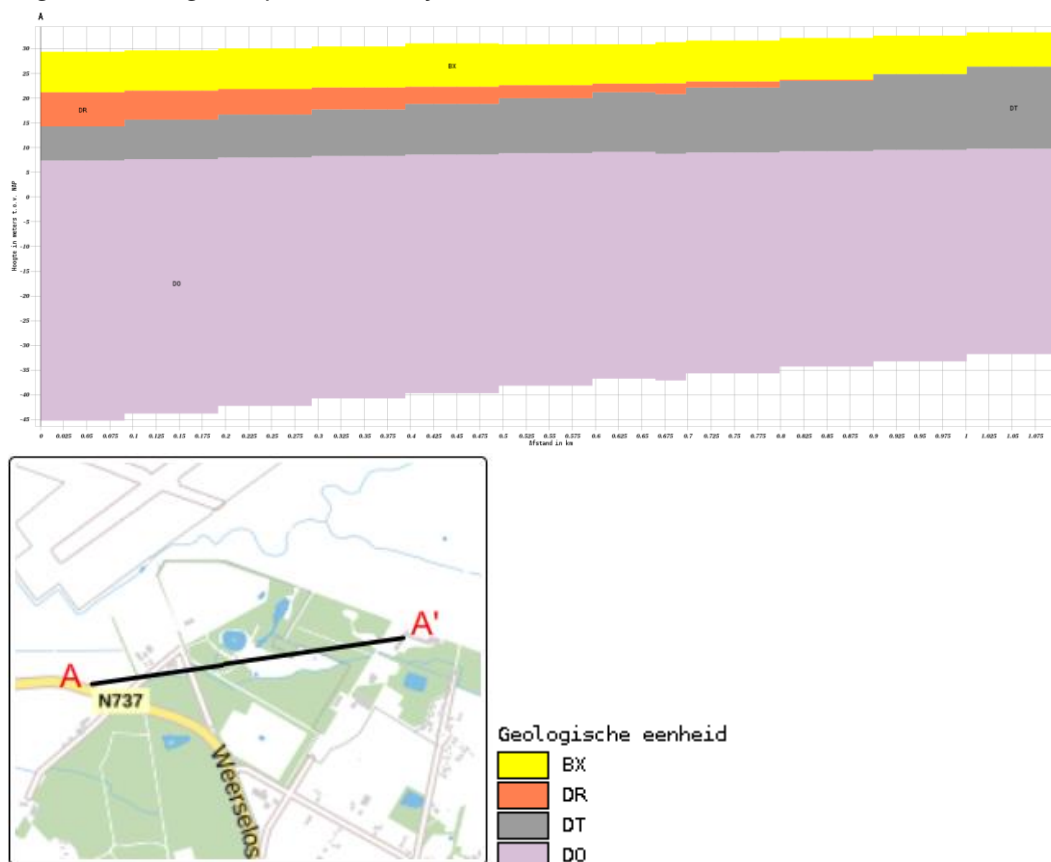
Figuur 1 Geologisch opbouw landelijk model DGM v2.2

De regionale geohydrologische bodemopbouw is weergegeven in onderstaande figuur.

De boorlocatie bevindt zich circa 31 meter boven NAP.

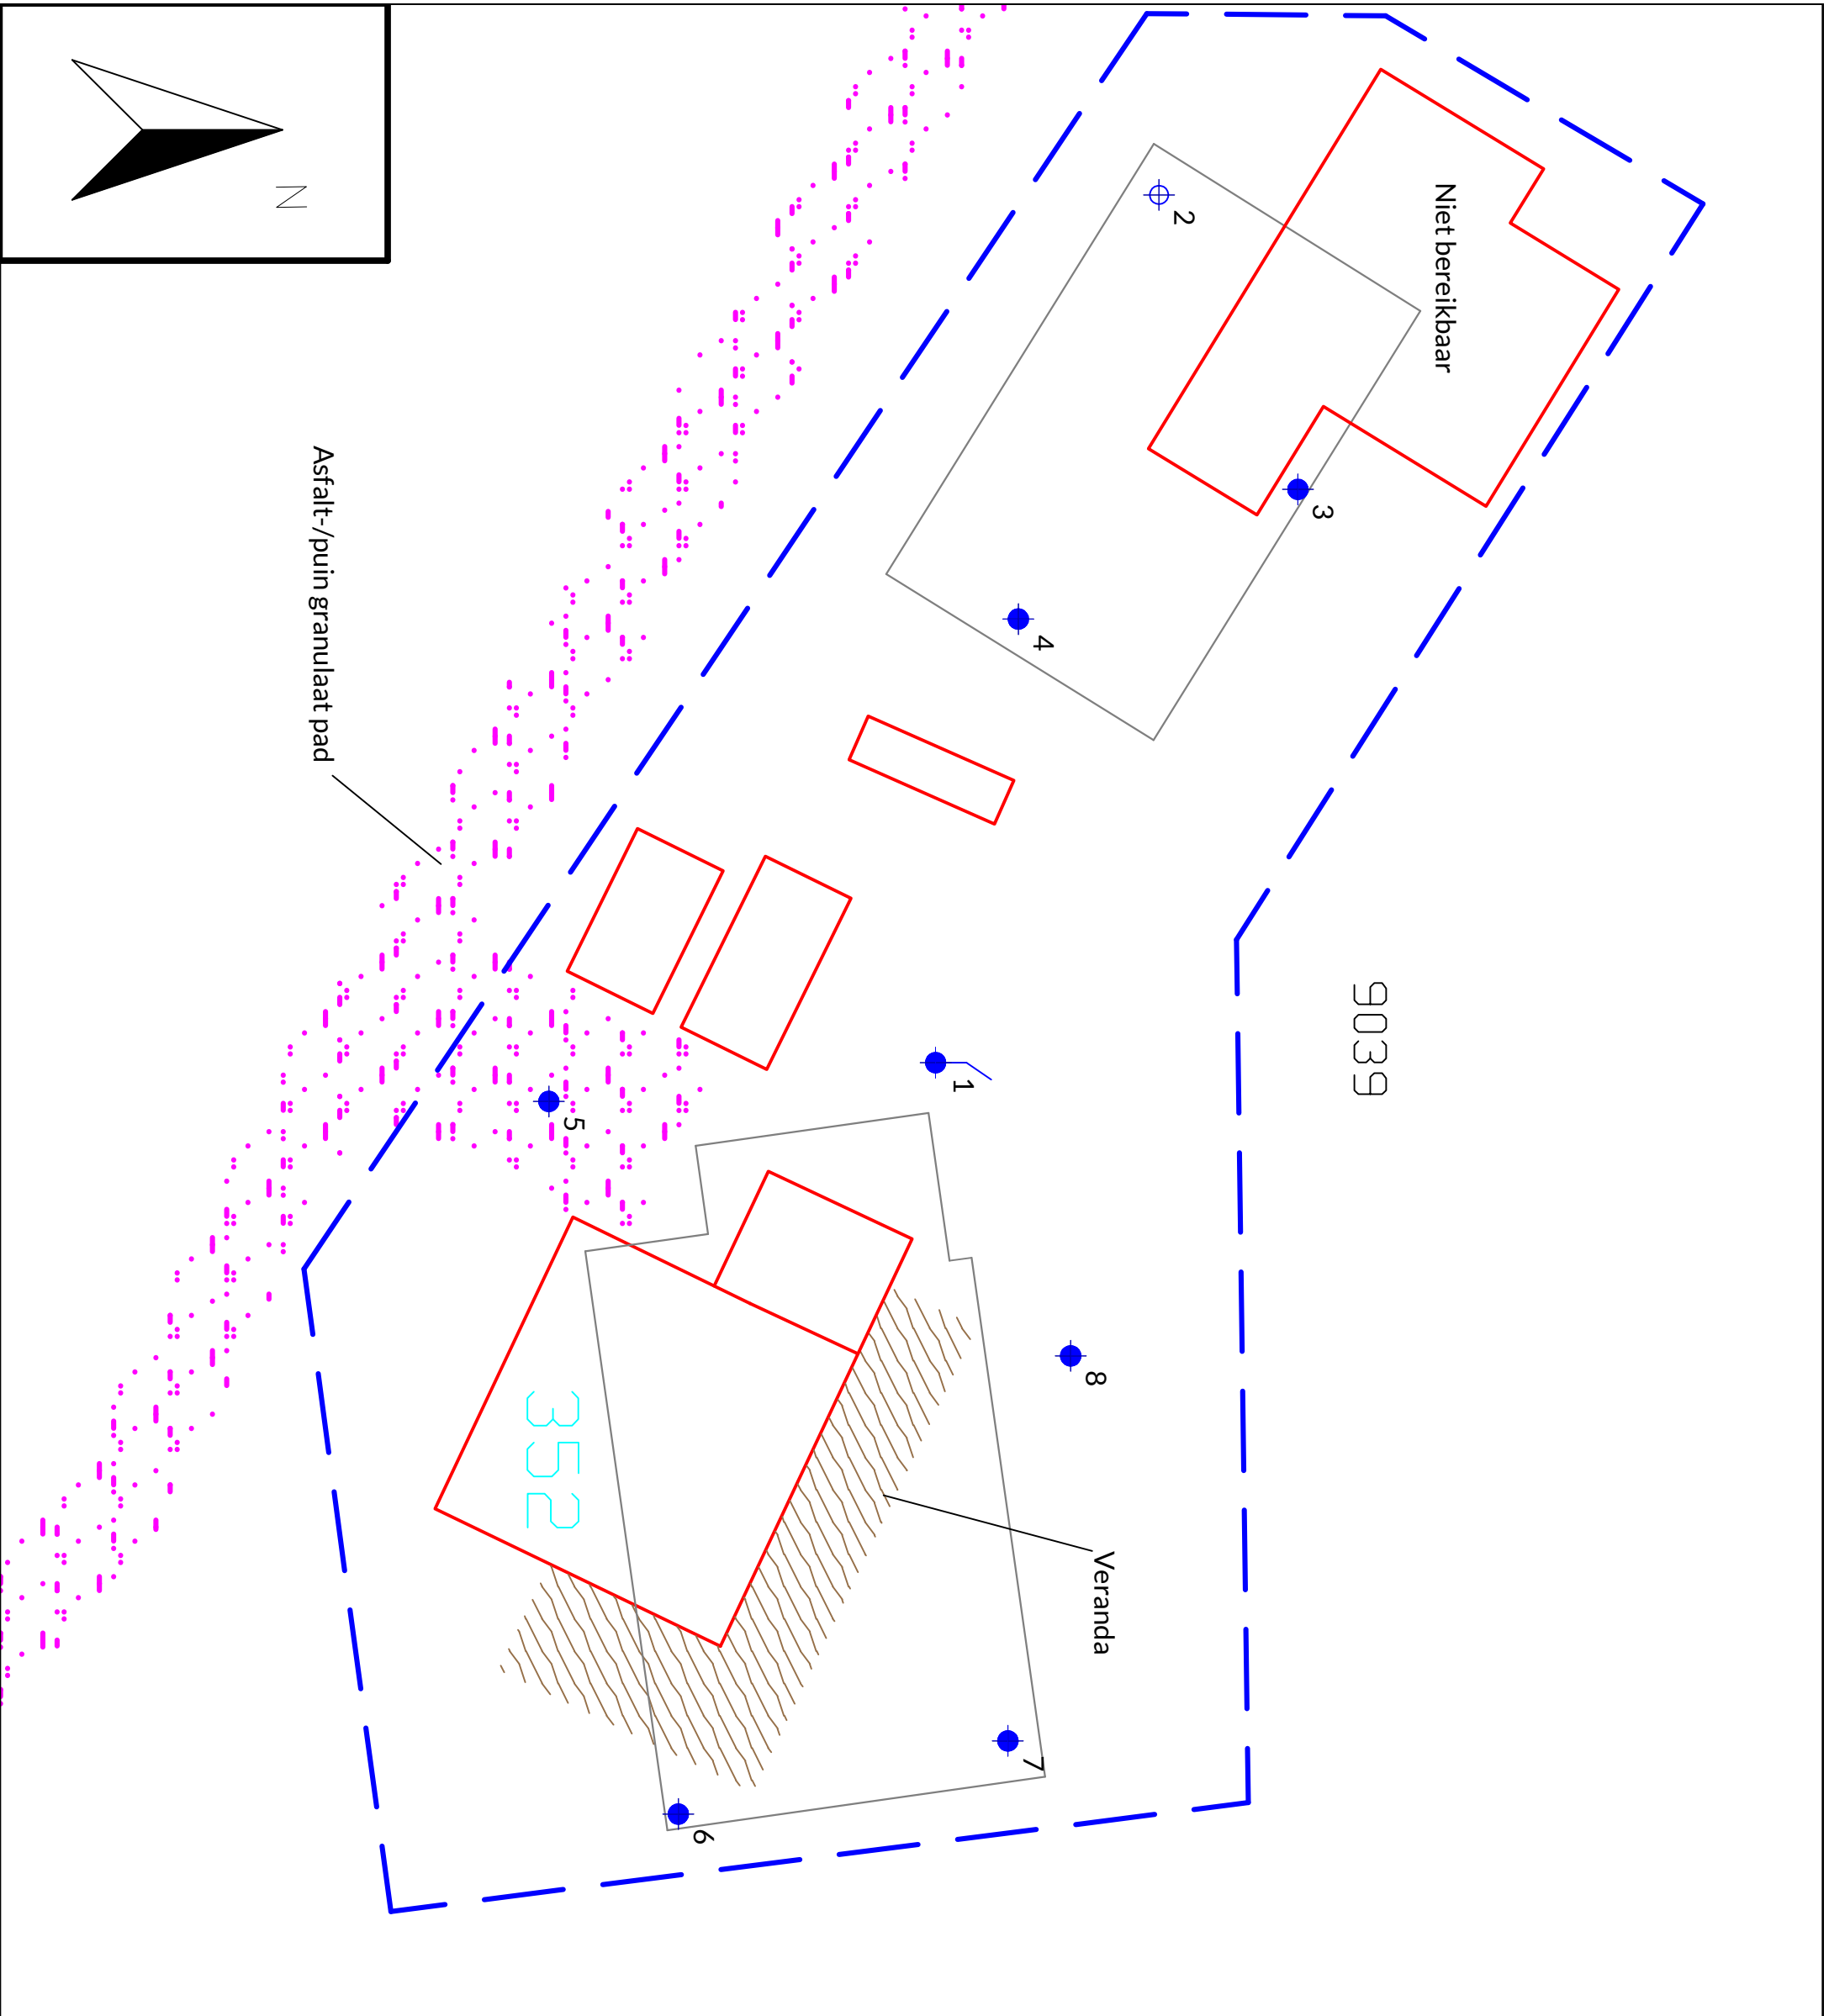
Overzichtstekening boorpunten

De veldwerkzaamheden zijn uitgevoerd op 1 juni 2023 (plaatsing peilbuis en monsternamen grond), 9 en 16 juni 2023 (monsternamen grondwater). De positie van de boorlocaties zijn weergegeven in bijlage III.

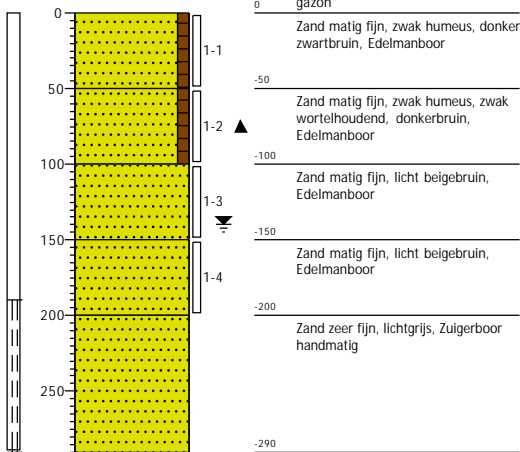
Boring: 1

Boring	Diepte boring (m -mv)	Traject (m -mv)	Grondsoort	Waargenomen bijzonderheden
1	2,90	0,50 - 1,00	Zand	zwak wortelhoudend
2	2,00	0,50 - 1,00	Zand	zwak wortelhoudend
5	0,50	0,00 - 0,10 0,10 - 0,30		gebroken asfalt menggranulaat

Datum: 1-6-2023
GWS: 140

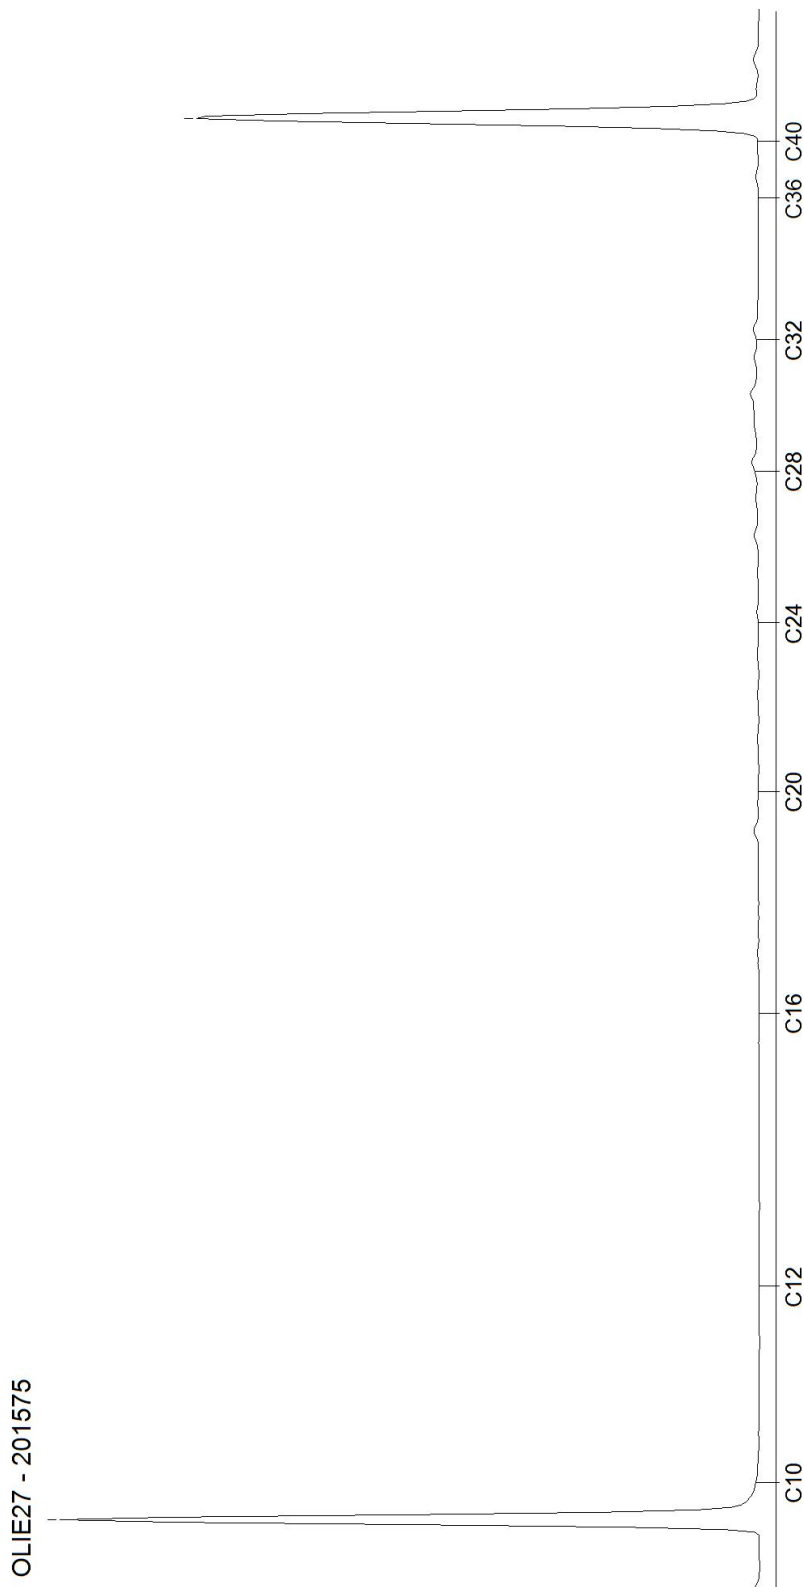
Monster beschrijving: BM1

In het bovengrondmengmonster BM1 zijn geen verhogingen aangetroffen. In het ondergrondmengmonster OM1 zijn eveneens geen verhogingen aangetroffen.

CHROMATOGRAM for Order No. 1279884, Analysis No. 201575, created at 03.06.2023 14:39:05

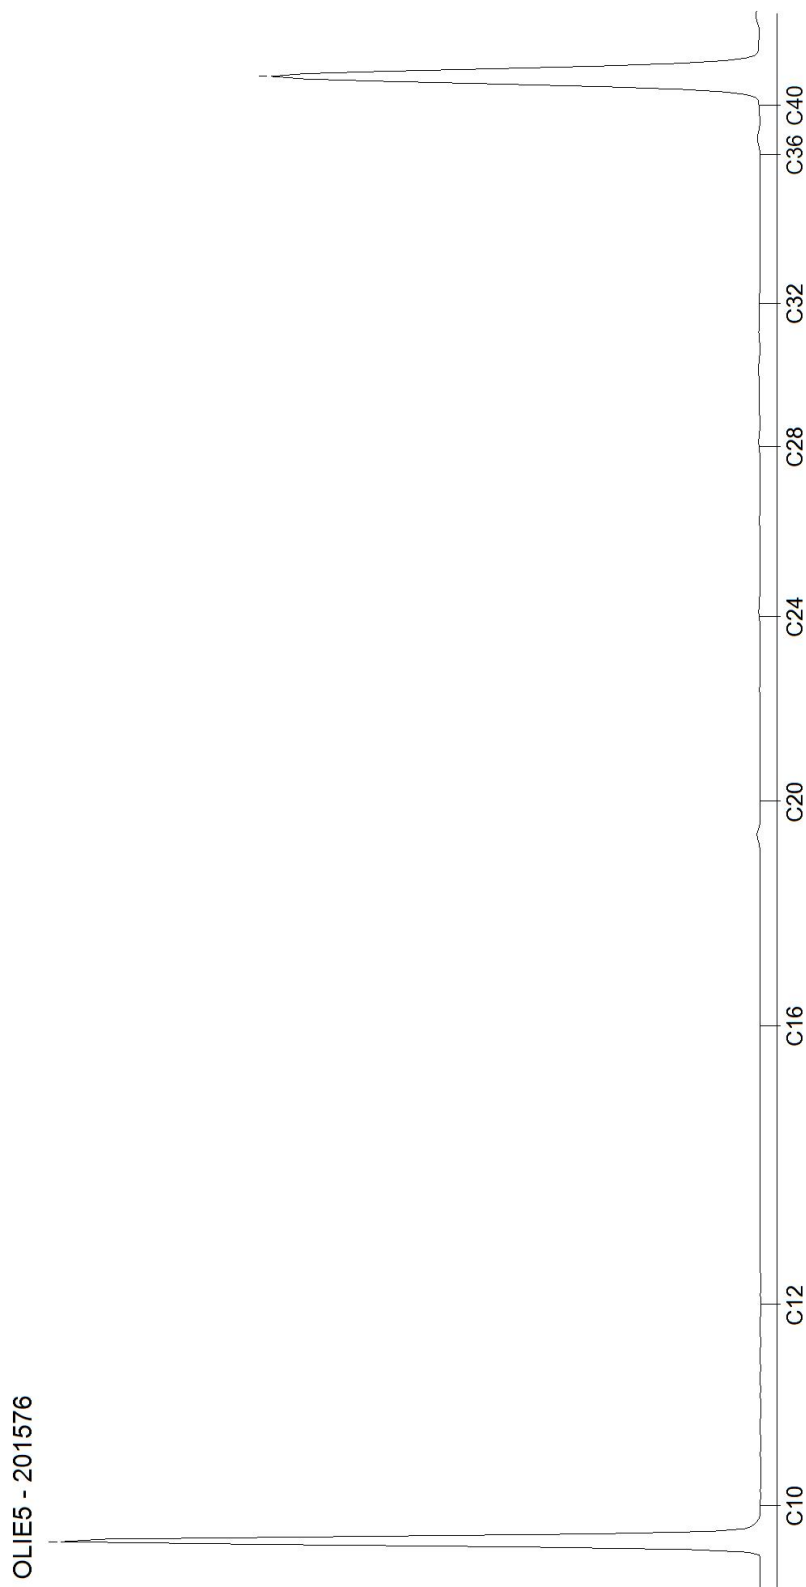
Monster beschrijving: OM1

CHROMATOGRAM for Order No. 1279884, Analysis No. 201576, created at 03.06.2023 15:42:24

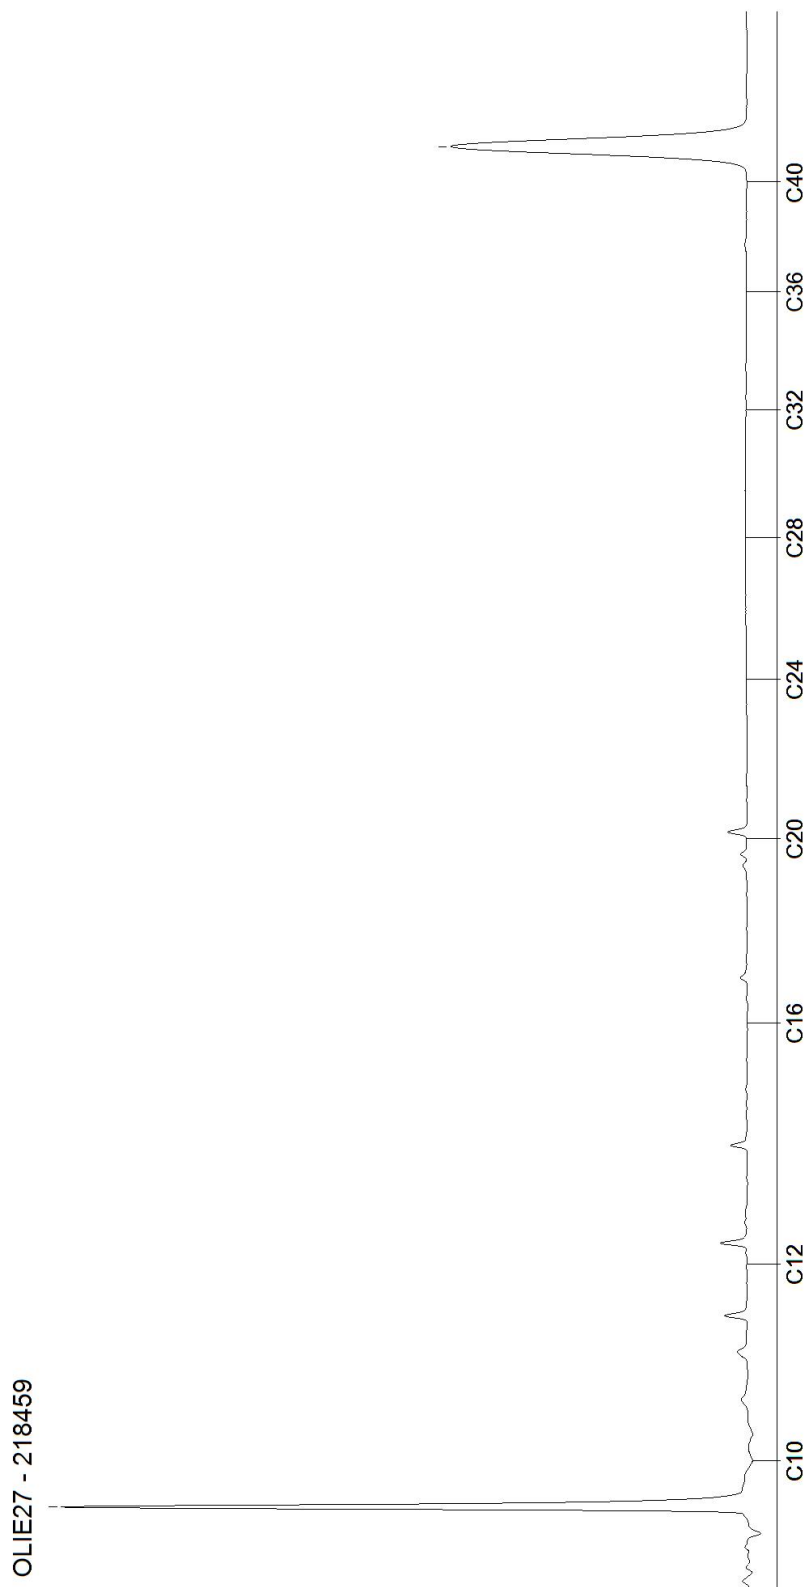
Monster beschrijving: Pb1wm1

In het grondwatermonster Pb1wm1 is een lichte verhoging barium en cadmium aangetroffen. Daarnaast zijn er matige verhogingen kobalt en zink en een sterke verhoging nikkel aangetroffen. Naar aanleiding van de matige en sterke verhogingen is er een her-monster (PB1 WM2) genomen van de bestaande peilbuis. In dit her-monster zijn wederom matige verhogingen kobalt en zink en een sterke verhoging nikkel aangetroffen.

CHROMATOGRAM for Order No. 1282752, Analysis No. 218459, created at 13.06.2023 13:40:48
