Onderwerp: **verkennend milieukundig bodemonderzoek
Rheezerveenseweg, percelen I nrs. 1813 en 2343 (ged.),
tussen nrs. 30-32 te Rheezerveen**

Projectnummer: **11-M5965**
Opdrachtgever: **BJZ.nu**
Datum: **30 december 2011**

onderwerp **verkennd milieukundig bodemonderzoek
Rheezeveenseweg, percelen I nrs. 1813 en 2343 (ged.),
tussen nrs. 30-32 te Rheezeveen**

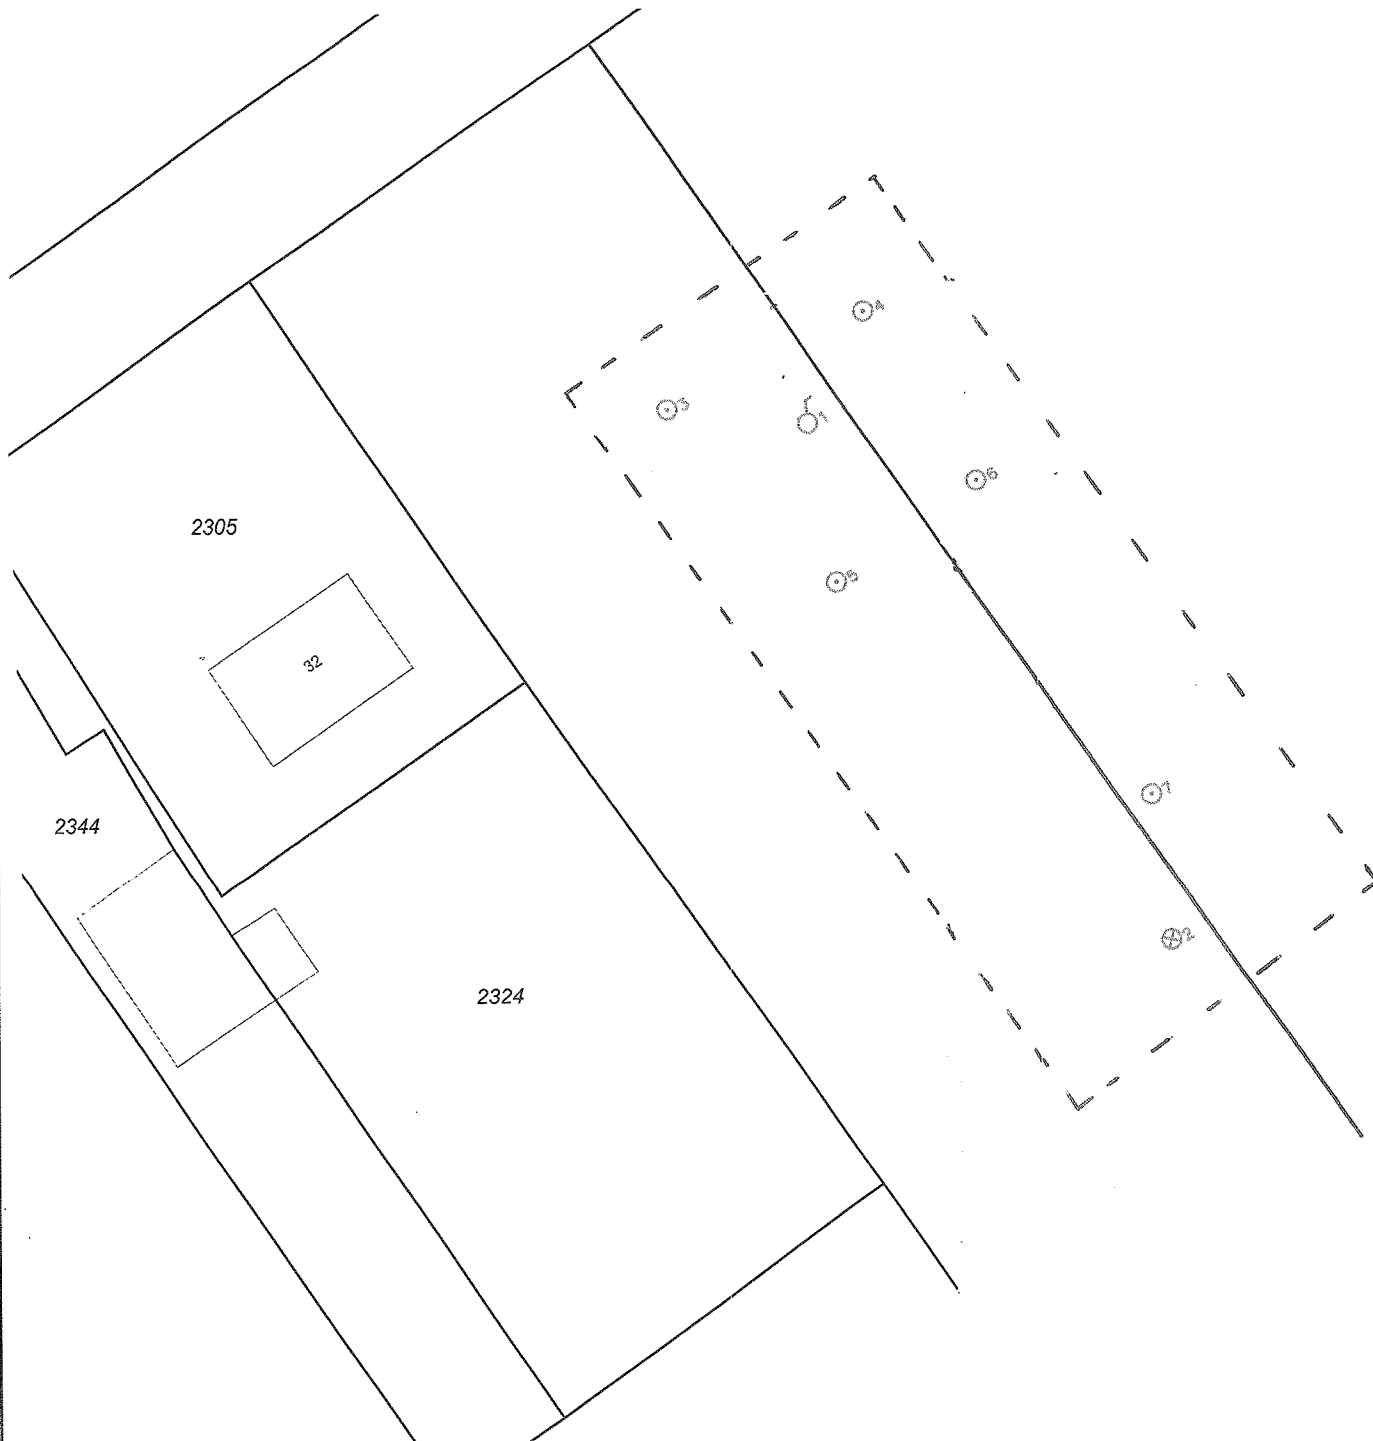
BIJLAGE 2 ONDERZOEKSLOCATIE

Het onderzoeksprogramma is ruimtelijk weergegeven in bijlage 2. In deze bijlage zijn alle geplaatste boringen geprojecteerd.

De positionering van alle boringen is weergegeven in bijlage 2.

In totaal zijn, gelijkmatig verdeeld, op de onderzoekslocatie acht boringen geplaatst. Alle boringen zijn doorgezet tot in de aanwezige deklaag (0.5 m-mv). Twee boringen zijn doorgezet 2.0 m-mv.

- = combinatie boring/peilbuis
- = boring tot 0.5 m -mv.
- = boring tot 1.0 m -mv.
- = boring tot 2.0 m -mv.

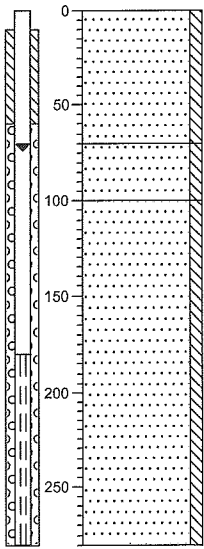
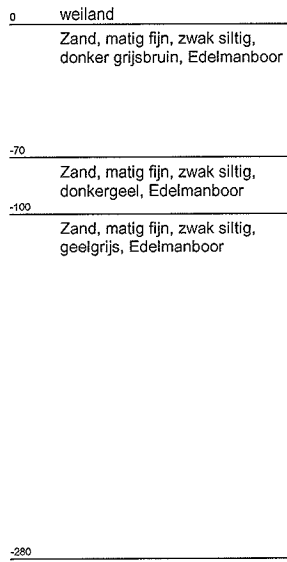
boring 1

De boorprofielbeschrijvingen van alle verrichte boringen met bijbehorende zintuiglijke waarnemingen zijn grafisch uitgewerkt en opgenomen in bijlage 3.

bodemlaag m-mv	hoofdbestanddeel	Toevoeging	Kleur
0.0-0.7	zand	matig fijn, humeus	donkerbruin
0.7-1.0	zand	matig fijn	donkergeel
1.0-2.8	zand	matig fijn	grijs/crème
