**RAPPORT VERKENNEND EN NADER  
BODEMONDERZOEK  
conform NEN 5740 en NTA 5755  
Parkweg 3 - Lemele**

*Locatie:*  
Parkweg 3  
8148 NZ Lemele

Projectcode: 20014416

Rapportagedatum: 24 april 2020

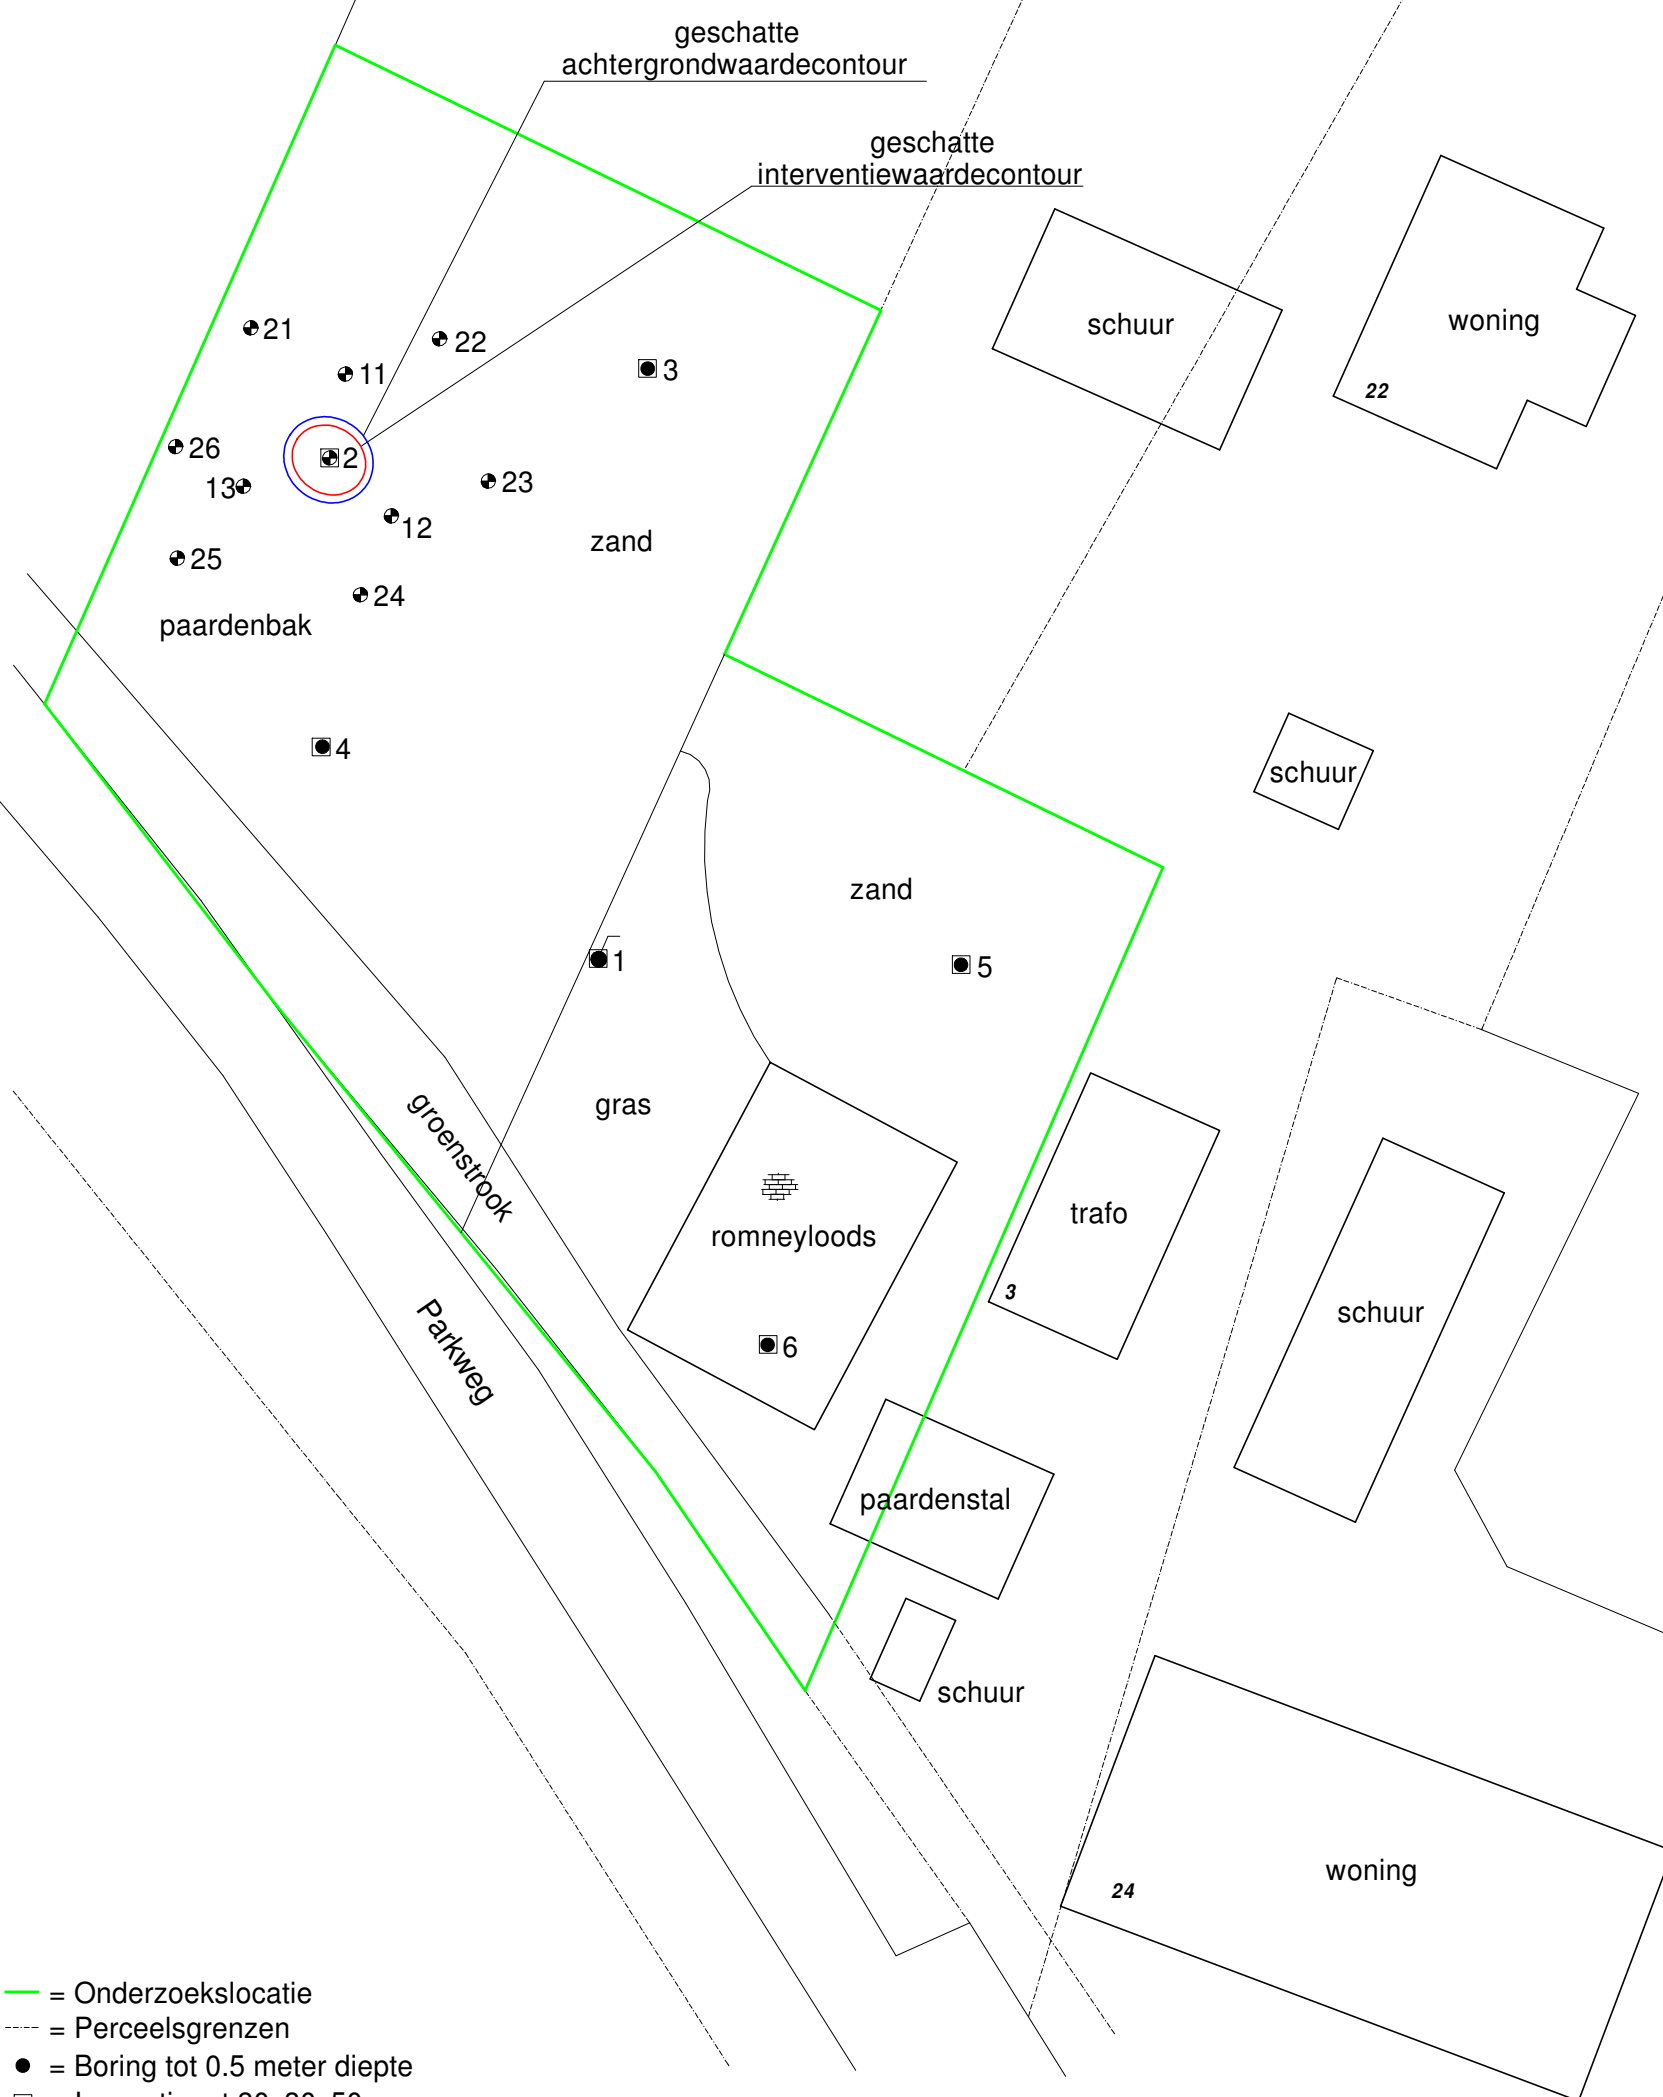
## Verkenkend en nader bodemonderzoek

Op een terreindeel met een oppervlakte van circa 980 m<sup>2</sup> worden in totaal 6 boringen verricht, waarvan 4 tot 0.5 meter en 2 tot 2.0 meter diepte of tot de grondwaterspiegel. Ten behoeve van het asbestonderzoek worden de grondboringen tot een diepte van 0.5 meter vervangen door gaten met een lengte en een breedte van minimaal 0.3x0.3 meter (er wordt doorgeboord tot op de ondergrond (ongeroeide bodem) met een maximale diepte van 2.0 meter minus maaiveld). De gaten worden handmatig met een schop gegraven. Voor het meten van het grondwaterpeil en het nemen van grondwatermonsters wordt 1 diepe boring overeenkomstig NEN 5766 afgewerkt tot peilbuis. De monsterpunten worden gecodeerd als 1 t/m 6.

Ter plekke van boring 2 is sprake van een sterke PCB-verontreiniging in de bovengrond. De verontreiniging bevindt zich op onverhard terrein tot 0.8 meter diepte. Horizontaal is de sterke verontreiniging met PCB afgeperkt door de boringen 11 tot en met 13 en verticaal afgeperkt door boring 2.

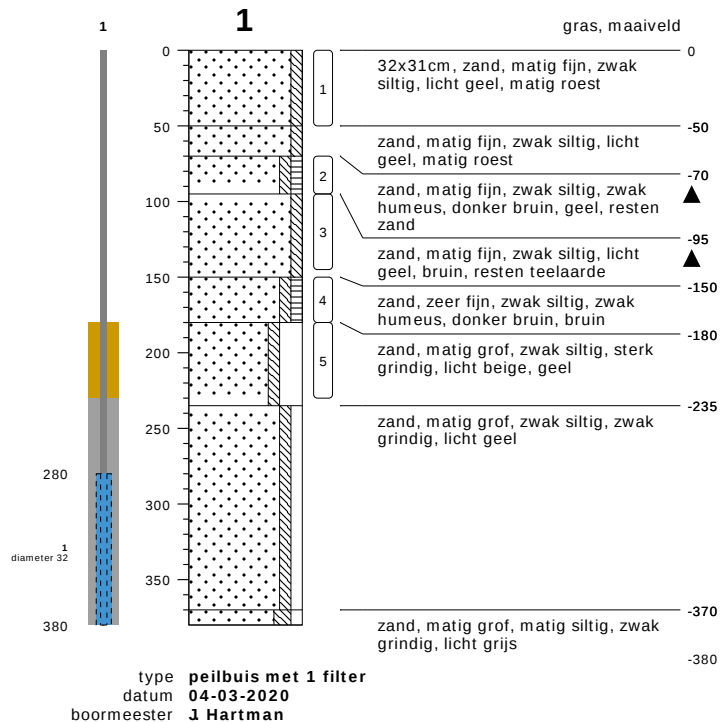
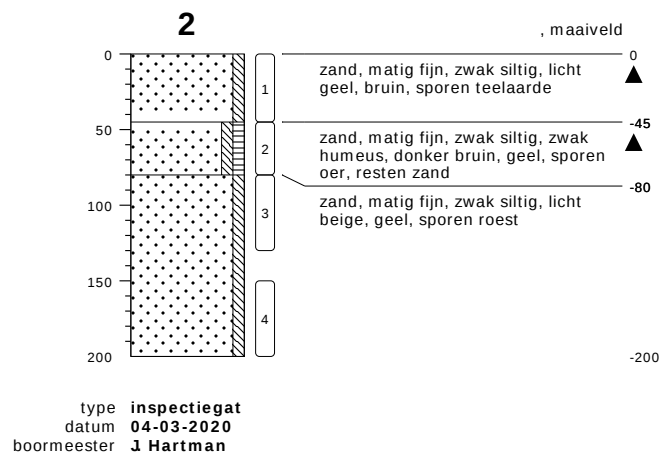
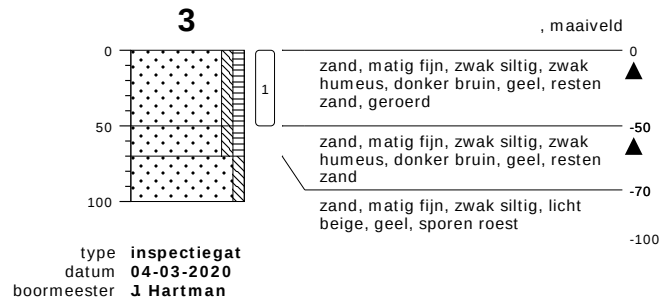
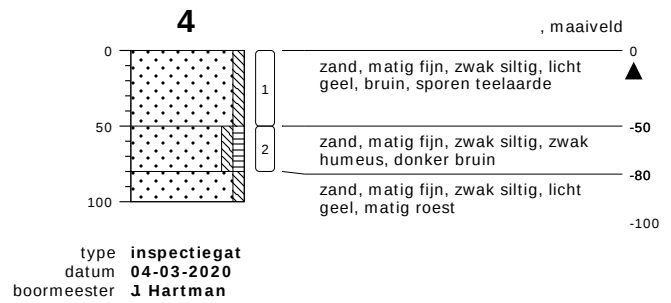
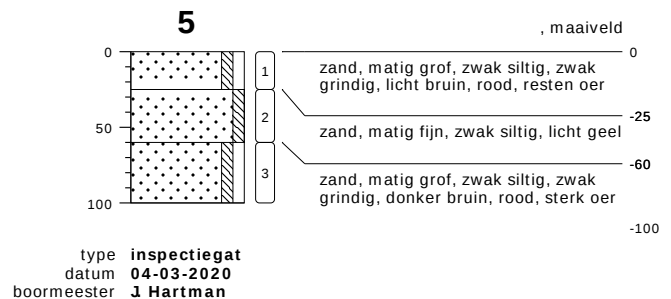
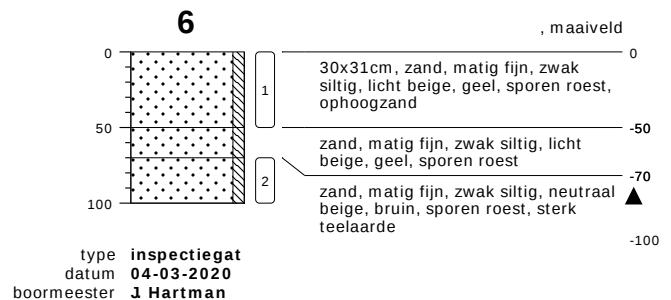
## bodemprofielen schaal 1:50

onderzoek **Parkweg 3 - Lemele**  
projectcode **20014416**  
getekend conform **NEN 5104**
