| Molenweg 242-258 Zie ook: Leliestraat 80-86 | | |
| <p>Korte karakteristiek en waardering</p> <p>Middenstandswoningen uit circa 1930-1935, bestaande uit een haakvormig blok op de hoek van Molenweg en Leliestraat; eenvoudige zakelijke baksteenarchitectuur uit het Interbellum, gekarakteriseerd door verzorgd uitgevoerde bakstenen gevels en nadrukkelijk aanwezige pannendaken. Markante elementen zijn de vele erkers en, met name op de hoek een breed portiek met daarboven een inpandig balkon; hier bevonden zich twee buurtwinkeltjes; blok maakt deel uit van zeer verwante complexbebouwing aan de Molenweg, met subtiele detailverschillen; Architectuurhistorisch en stedenbouwkundig van belang.</p> | Bouwtype | middenstandswoningen |

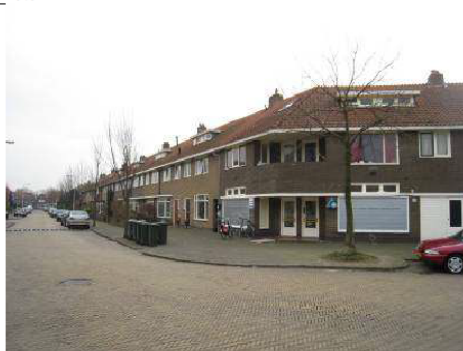
Foto

| Molenweg 242-258 Zie ook: Leliestraat 80-86 | | |
|--|---|--|
| Oorspronkelijke dakkapellen | markante beeldbepalende dakkapellen op voorschild | |
| Bijzondere bouwelementen | portiek met hierboven inpandig balkon op de hoek van het haakvormige blok woningen. | |
