RUIMTELIJKE EN CULTUURHISTORISCHE WAARDERING VAN DE KARAKTERISTIEKE BEOUWING IN UDEL, APELDOORN

Onderzoek i.o.v. de gemeente Apeldoorn
mei 2011

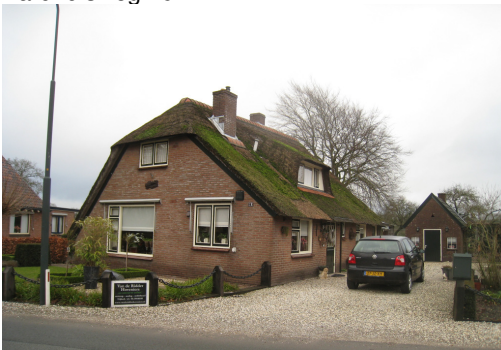
Adres en foto	Korte karakteristiek	1	2	3	4	5	W
<p>Aardhuisweg 19</p>

<p>In oorsprong laat 19^{de}-eeuws hallehuisboerderijtje met rieten kap, dat nieuw is opgetrokken en een gewijzigde gevelindeling heeft. Bijbehorend bakhuisje. Onderdeel van de lintbebouwing aan de Aardhuisweg, in de periferie van de dorpskern.</p> <ol style="list-style-type: none"> 1. Van groot belang voor het historische kampenlandschap (middeleeuwen-19^{de} eeuw) van Uddel, ten zuidoosten van de lijn Heegderweg/Elspeterweg/Garderenseweg; 2. Maakt deel uit van een waardevol historisch ensemble, waartoe ook de als gm beschermde hallehuisboerderij op nr. 15 behoort; 3. Zeer beeldbepalende ligging in een bocht van de Aardhuisweg, als onderdeel van de lintbebouwing; markante hoofdvorm; 4. Illustratief voor de historische ontwikkelingen in het dorp Uddel, waar langs de Aardhuisweg enige agrarische clustervorming plaatsvond; 5. Nieuw opgetrokken hallehuisboerderijtje met een gewijzigde gevelindeling, in hoofdvorm nog herkenbaar; 	++	+	++	++	0	H

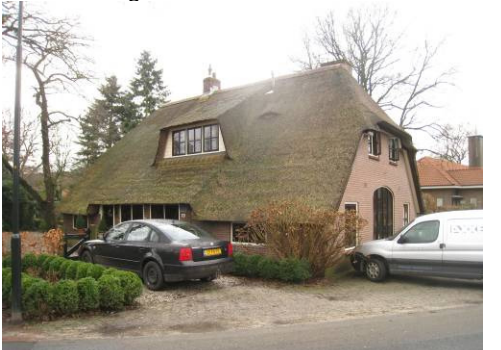
<p>Aardhuisweg 22</p>

<p>In oorsprong laat 19^{de}-eeuws hallehuisboerderijtje met rieten kap, dat deels nieuw is opgetrokken en met een forse niet-oorspronkelijke dakkapel. Onderdeel van de lintbebouwing langs de Aardhuisweg, in de periferie van de dorpskern.</p> <ol style="list-style-type: none"> 1. Van groot belang voor het historische kampenlandschap (middeleeuwen-19^{de} eeuw) van Uddel, ten zuidoosten van de lijn Heegderweg/Elspeterweg/Garderenseweg; 2. Maakt deel uit van een waardevol historisch ensemble, waartoe ook de als gm beschermde hallehuisboerderij op nr. 15 behoort; 3. Zeer beeldbepalende ligging in een bocht van de Aardhuisweg, als onderdeel van de lintbebouwing; markante hoofdvorm; 4. Illustratief voor de historische ontwikkelingen in het dorp Uddel, waar langs de Aardhuisweg enige agrarische clustervorming plaatsvond; 5. Karakteristiek hallehuisboerderijtje, deels nieuw opgetrokken en met een later toegevoegde dakkapel, maar in hoofdvorm en gevelindeling goed herkenbaar; 	++	++	++	++	+	H

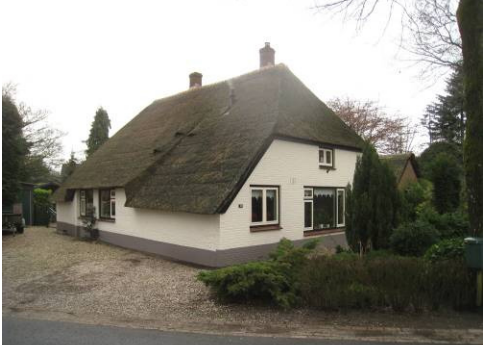
<p>Aardhuisweg 24</p>

<p>In oorsprong laat 19^{de}-eeuws hallehuisboerderijtje met rieten kap, dat deels nieuw is opgetrokken. Onderdeel van de lintbebouwing langs de Aardhuisweg, in de periferie van de dorpskern.</p> <ol style="list-style-type: none"> 1. Van groot belang voor het historische kampenlandschap (middeleeuwen-19^{de} eeuw) van Uddel, ten zuidoosten van de lijn Heegderweg/Elspeterweg/Garderenseweg; 2. Maakt deel uit van een waardevol historisch ensemble, waartoe ook de als gm beschermde hallehuisboerderij op nr. 15 behoort; 3. Zeer beeldbepalende ligging in een bocht van de Aardhuisweg, als onderdeel van de lintbebouwing; markante hoofdvorm; 4. Illustratief voor de historische ontwikkelingen in het dorp Uddel, waar langs de Aardhuisweg enige agrarische clustervorming plaatsvond; 5. Karakteristiek hallehuisboerderijtje, deels nieuw opgetrokken, maar in hoofdvorm goed herkenbaar gebleven; 	++	++	++	++	+	H

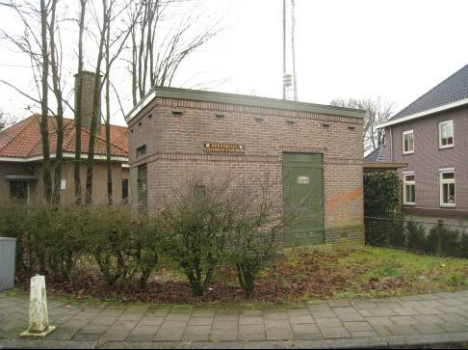
Adres en foto	Korte karakteristiek	1	2	3	4	5	W
<p>Aardhuisweg z.n.</p>

<p>Trafohuisje (Provinciale Geldersche Electriciteits Maatschappij) uit het interbellum, met een in de gevel aangebrachte tekststrook. Bestemd voor de electriciteitsvoorziening van het betreffende deel van Uddel, dat zich in deze periode steeds meer uitbreidde. Ligging in de periferie van de dorpskern.</p> <ol style="list-style-type: none"> 1. Van enig belang voor de historische kernvorming in het dorp Uddel in de 20^{ste} eeuw; 2. Het object ligt vlakbij de als gm beschermde boerderij op nr. 15, maar is niet van wezenlijk belang voor de historische agrarische clustervorming aan de Aardhuisweg; 3. Beeldbepalende ligging aan de Aardhuisweg, als onderdeel van de lintbebouwing; 4. Illustratief voor de historische ontwikkelingen in het dorp Uddel, waar in de 20^{ste} eeuw steeds meer verdichting plaatsvond; 5. Karakteristiek trafohuisje uit het interbellum, van een vaker voorkomend type; in hoofdvorm en detaillering gaaf bewaard gebleven; 	+	0	+	+	+	P

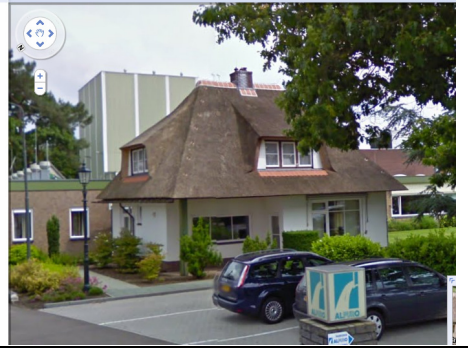
<p>Elspeterweg 62</p>

<p>Als een landhuisje opgezette villa uit het midden van de 20^{ste} eeuw, bij de entree van het bedrijfsterrein van Alpuro. Het éénlaags pand heeft een rietgedekt schilddak.</p> <ol style="list-style-type: none"> 1. Van enig belang voor de historie van het 19^{de}- en 20^{ste}-eeuwse heide- en veenontginningsgebied ten noordwesten van de lijn Heegderweg/Elspeterweg/Garderenseweg; 2. Het object vormt een wezenlijk onderdeel van een historisch ensemble van enkele markante landhuisachtige villa's met rieten kap; 3. Beeldbepalende ligging langs de Elspeterweg; markante opzet en vormgeving; 4. Illustratief voor de historische ontwikkelingen langs de Elspeterweg – één van de vier hoofdwegen van Uddel – , waar in de 20^{ste} eeuw steeds meer lintbebouwing plaatsvond; 5. Karakteristieke midden 20^{ste}-eeuwse villa in cottage-stijl, in hoofdvorm en detaillering vrij gaaf bewaard gebleven; 	+	++	+	+	+	P

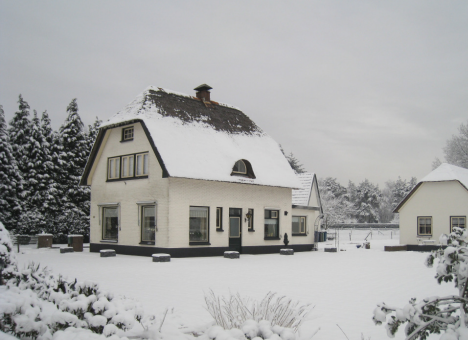
<p>Elspeterweg 68</p>

<p>Als een landhuisje opgezette villa uit het midden van de 20^{ste} eeuw. Het pand telt één bouwlaag en heeft een afgewolfd zadeldak met rietdekking. Gewijzigde detaillering.</p> <ol style="list-style-type: none"> 1. Van enig belang voor de historie van het 19^{de}- en 20^{ste}-eeuwse heide- en veenontginningsgebied ten noordwesten van de lijn Heegderweg/Elspeterweg/Garderenseweg; 2. Het object vormt een wezenlijk onderdeel van een historisch ensemble van enkele markante landhuisachtige villa's met rieten kap; 3. Beeldbepalende ligging langs de Elspeterweg; markante opzet en vormgeving; 4. Illustratief voor de historische ontwikkelingen langs de Elspeterweg – één van de vier hoofdwegen van Uddel – , waar in de 20^{ste} eeuw steeds meer lintbebouwing plaatsvond; 5. Karakteristieke kleine villa uit het midden van de 20^{ste} eeuw; in hoofdvorm goed behouden gebleven, gewijzigde detaillering; 	+	++	+	+	+	P

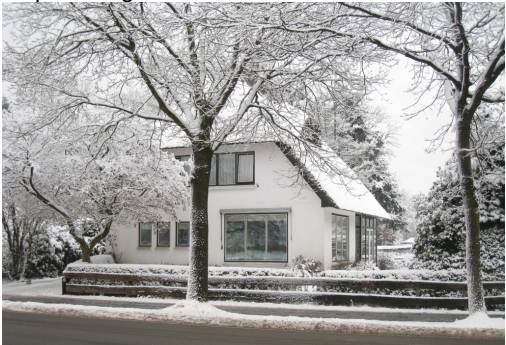
Adres en foto	Korte karakteristiek	1	2	3	4	5	W
Elspeterweg 72

Als een landhuisje opgezette villa uit het midden van de 20 ^{ste} eeuw. Het pand telt één bouwlaag en heeft een afgewolfd zadeldak met riet. Ingrijpend gewijzigde detaillering. <ol style="list-style-type: none"> 1. Van enig belang voor de historie van het 19^{de}- en 20^{ste}-eeuwse heide- en veenontginningsgebied ten noordwesten van de lijn Heegderweg/Elspeterweg/Garderenseweg; 2. Het object vormt een wezenlijk onderdeel van een historisch ensemble van enkele markante landhuisachtige villa's met rieten kap; 3. Beeldbepalende ligging langs de Elspeterweg; markante opzet en vormgeving; 4. Illustratief voor de historische ontwikkelingen langs de Elspeterweg – één van de vier hoofdwegen van Uddel – , waar in de 20^{ste} eeuw steeds meer lintbebouwing plaatsvond; 5. Karakteristieke midden 20^{ste}-eeuwse villa in cottage-stijl; in hoofdvorm goed behouden gebleven, maar sterk gewijzigde detaillering; 	+	++	+	+	0	P

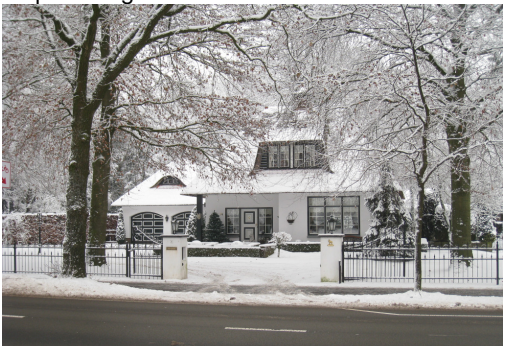
Elspeterweg 74

Als een landhuis opgezette villa uit het midden van de 20 ^{ste} eeuw. Het pand telt één bouwlaag en heeft een schilddak met rietdekking. Ingrijpend gewijzigde detaillering (kunststofroeden) en later toegevoegde garageboxen. <ol style="list-style-type: none"> 1. Van enig belang voor de historie van het 19^{de}- en 20^{ste}-eeuwse heide- en veenontginningsgebied ten noordwesten van de lijn Heegderweg/Elspeterweg/Garderenseweg; 2. Het object vormt een wezenlijk onderdeel van een historisch ensemble van enkele markante landhuisachtige villa's met rieten kap; 3. Beeldbepalende ligging langs de Elspeterweg; markante opzet en vormgeving; 4. Illustratief voor de historische ontwikkelingen langs de Elspeterweg – één van de vier hoofdwegen van Uddel – , waar in de 20^{ste} eeuw steeds meer lintbebouwing plaatsvond; 5. Karakteristieke midden 20^{ste}-eeuwse villa in cottage-stijl; maar later uitgebouwd en sterk gewijzigde detaillering; 	+	++	+	+	0	P

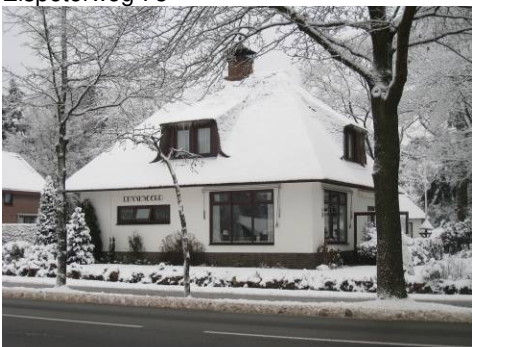
Elspeterweg 78

Als een landhuis opgezette villa uit het midden van de 20 ^{ste} eeuw, genaamd Dennenoord. Het pand telt één bouwlaag en heeft een schilddak met rietdekking. Licht gewijzigde detaillering. <ol style="list-style-type: none"> 1. Van enig belang voor de historie van het 19^{de}- en 20^{ste}-eeuwse heide- en veenontginningsgebied ten noordwesten van de lijn Heegderweg/Elspeterweg/Garderenseweg; 2. Het object vormt een wezenlijk onderdeel van een historisch ensemble van enkele markante landhuisachtige villa's met rieten kap; 3. Beeldbepalende ligging langs de Elspeterweg; markante opzet en vormgeving; 4. Illustratief voor de historische ontwikkelingen langs de Elspeterweg – één van de vier hoofdwegen van Uddel – , waar in de 20^{ste} eeuw steeds meer lintbebouwing plaatsvond; 5. Karakteristieke midden 20^{ste}-eeuwse villa in cottage-stijl, opvallend door zijn zorgvuldige opzet en vormgeving; gaaf bewaarde hoofdvorm, slechts geringe detailwijzigingen; 	+	++	+	+	++	H

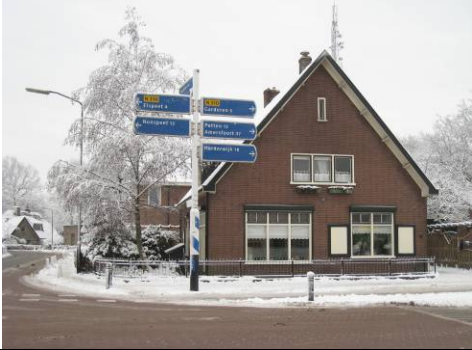
Adres en foto	Korte karakteristiek	1	2	3	4	5	W
Garderenseweg 1

Winkel/woonhuis in een zakelijke trant uit omstreeks 1935, op de hoek van de Garderenseweg en de Aardhuisweg. Het pand is éénlaags en heeft een zadeldak. De winkelfunctie ging verloren, maar de winkelpui (zijde Aardhuisweg) bleef behouden. <ol style="list-style-type: none"> 1. Van enig belang voor de historische kernvorming van het dorp Uddel in de 20^{ste} eeuw, met voorzieningen voor dorp en omgeving; 2. Maakt deel uit van een waardevol historisch ensemble, waartoe ook de als gm beschermde panden aan de Aardhuisweg 1 en de Garderenseweg 2 (kerk) behoren; 3. Beeldbepalende ligging op het kruispunt van de Garderenseweg/Aardhuisweg/Harderwijkerweg/Elspeterweg in de dorpskern; 4. Illustratief voor de historische ontwikkelingen in het dorps hart, waar zich in de 20^{ste} eeuw enkele bescheiden voorzieningen concentreerden; 5. Karakteristiek winkel/woonhuis uit het interbellum, van een vaker voorkomend type; in hoofdvorm en detaillering vrij gaaf behouden gebleven; 	+	++	++	+	+	H

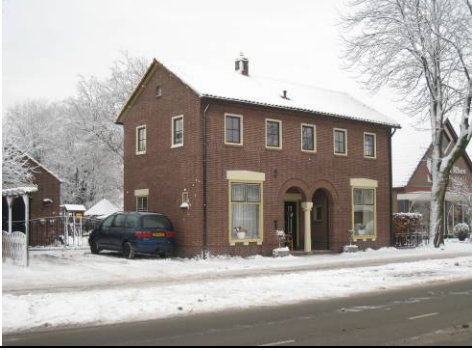
Garderenseweg 3

In 1950-1951 in opdracht van E. van Renselaar uit Uddel gebouwd pand, naar ontwerp van het Apeldoornse architectenbureau J. Kluitenberg. Opzet als een tweelaags woonhuis met een (post)kantoor, bereikbaar via een portiek met afzonderlijke ingangen. Delftse Schooltrant. <ol style="list-style-type: none"> 1. Van belang voor de historische kernvorming van het dorp Uddel in de 20^{ste} eeuw, met voorzieningen voor dorp en omgeving; 2. Maakt deel uit van een waardevol historisch ensemble, waartoe ook de als gm beschermde panden aan de Aardhuisweg 1 en de Garderenseweg 2 (kerk) behoren; 3. Beeldbepalende ligging langs de Garderenseweg; onderdeel lintbebouwing; 4. Illustratief voor de historische ontwikkelingen in het dorps hart, waar zich in de 20^{ste} eeuw enkele bescheiden voorzieningen concentreerden; 5. Karakteristiek woonhuis met voormalig (post)kantoor in Delftse Schooltrant, met een markante inpandige portiek met bogen en sierkolom; in hoofdvorm en detaillering goed behouden gebleven; 	++	++	+	+	++	H

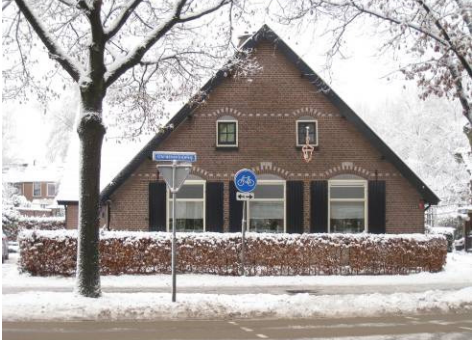
Garderenseweg 11-13

Als boerderij opgezette dubbele woning uit omstreeks 1910. Het pand is uitgevoerd volgens het hallehuistype, met een hoog zadeldak. Links een latere uitbouw, detailwijzigingen. <ol style="list-style-type: none"> 1. Van groot belang voor het historische kampenlandschap van Uddel, ten zuidoosten van de lijn Heegderweg/Elspeterweg/Garderenseweg; 2. Ligging schuin tegenover, maar op enige afstand van de als gm beschermde kerk aan de Garderenseweg 2; 3. Beeldbepalende ligging langs de Garderenseweg, tegenover de hierop aansluitende Van Waalswijkweg; 4. Illustratief voor de historische ontwikkelingen langs de Garderenseweg, waar de boerderij nog refereert aan de vroegere agrarische activiteiten in het dorp; 5. Karakteristieke vroeg 20^{ste}-eeuwse boerderij volgens het hallehuistype, met enig siermetselwerk; later uitgebouwd en met detailwijzigingen; 	++	+	++	++	+	H

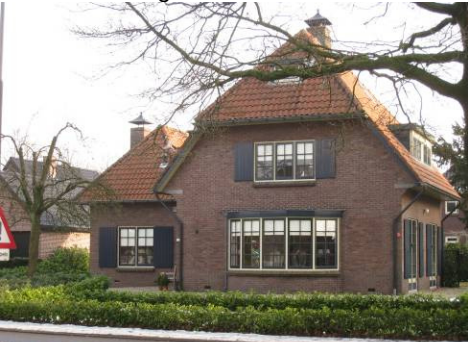
Adres en foto	Korte karakteristiek	1	2	3	4	5	W
Garderenseweg 21

Als een landhuisje opgezette woning uit 1940, in opdracht van D. Beekman ontworpen door H. Verkerk uit Apeldoorn. Het pand telt één bouwlaag en heeft een afgewolfd zadeldak met pannendeckning. Links een lagere uitbouw met schilddak. Gaaf bewaard gebleven karakter. <ol style="list-style-type: none"> 1. Van enig belang voor de historische kernvorming van Uddel in de 20^{ste} eeuw, met geleidelijk toenemende verdichting langs de hoofdwegen; 2. Ligging vlakbij de als rm beschermde kerk aan de Garderenseweg 29, maar door tussenliggende bebouwing hiervan gescheiden; 3. Beeldbepalende ligging langs de Garderenseweg; 4. Illustratief voor de historische ontwikkelingen langs de Garderenseweg, waar in de 20^{ste} eeuw steeds meer lintbebouwing met dorpswoningen ontstond; 5. Karakteristieke villa uit het late interbellum, zorgvuldig vormgegeven in een traditioneel-zakelijke trant; in hoofdvorm en detaillering gaaf bewaard gebleven; 	+	+	+	+	++	P

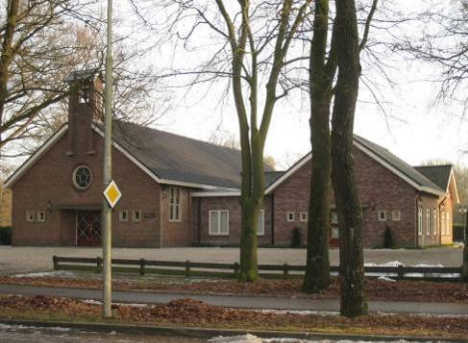
Garderenseweg 29

In 1957-1958 door B. ten Pas uit Apeldoorn gebouwde gereformeerde kerk in Delftse Schoolstijl. Karakteristieke opzet met stenen dakruiter en roosvenster. Vanwege de luidklok als rm beschermd. Aan de rechterzijde is het bouwwerk recentelijk uitgebreid. <ol style="list-style-type: none"> 1. Van belang voor de historische kernvorming van het dorp Uddel in de 20^{ste} eeuw, met voorzieningen voor dorp en omgeving; 2. De kerk met monumentale luidklok vormt een waardevol historisch ensemble, maar ligt niet in de onmiddellijke nabijheid van beschermde objecten; 3. Beeldbepalende ligging langs de Garderenseweg, tegenover de hierop aansluitende Utilochweg; 4. Illustratief voor de historische ontwikkelingen langs de Garderenseweg, waar zich in de 20^{ste} eeuw in de periferie van het dorpshart diverse voorzieningen ontwikkelden; 5. Karakteristiek kerkgebouw uit de jaren 1950, ondanks de latere uitbouw (in dezelfde stijl) zowel in hoofdvorm als detaillering gaaf behouden gebleven; 	++	+	++	++	++	H

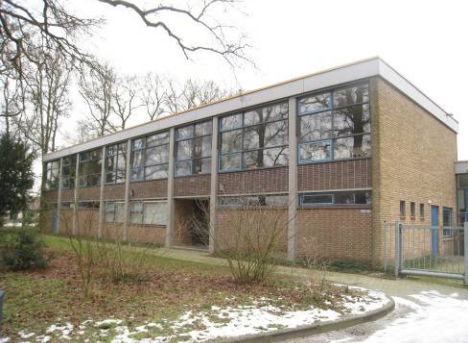
Garderenseweg 37-43

Vleugel uit 1960-1969 van de scholengemeenschap Jacobus Fruytier, die verder uit jongere (niet in de waardering meegenomen) bebouwing bestaat. De vleugel is gebouwd door Chr. van Heelsbergen. Gaaf karakter, maar de betonsculptuur boven de portiek is verdwenen. <ol style="list-style-type: none"> 1. Van enig belang voor de historische kernvorming van het dorp Uddel in de 20^{ste} eeuw, met voorzieningen voor dorp en omgeving; 2. Ligging naast de als rm beschermde boerderij aan de Garderenseweg 65, maar typologisch en stilistisch wijken deze objecten sterk van elkaar af; 3. Beeldbepalende ligging langs de Garderenseweg, op de hoek van een haaks op het hoofdtracé gelegen deel van de weg; 4. Illustratief voor de historische ontwikkelingen langs de Garderenseweg, waar zich in de 20^{ste} eeuw diverse (deels boven-locale) voorzieningen ontwikkelden; 5. Karakteristiek schoolgebouw in een functionalistische trant uit de jaren 1960, zowel in de detaillering als in de hoofdvorm overwegend gaaf behouden gebleven; 	+	+	+	+	++	P

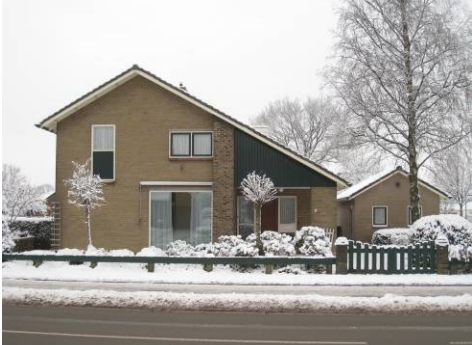
Adres en foto	Korte karakteristiek	1	2	3	4	5	W
Garderenseweg 4

In 1956 door architect A. van der Linden tegelijk met de bijbehorende kerk (1955) gebouwde pastorie. Karakteristieke opzet in een modernistische trant, met traditionele motieven zoals een pannendak en gemetselde gevels. Deels één- deels tweelaags. <ol style="list-style-type: none"> 1. Van enig belang voor de historische kernvorming van het dorp Uddel in de 20^{ste} eeuw, met voorzieningen voor dorp en omgeving; 2. Ligging naast de als gm beschermde kerk aan de Garderenseweg 2; maar als onderdeel van het kerkelijke ensemble niet als pastorie te herkennen; 3. Maakt deel uit van de lintbebouwing langs de Garderenseweg, maar niet direct in het oog vallend; 4. Illustratief voor de historische ontwikkelingen in het dorpshart, waar zich in de 20^{ste} eeuw enkele bescheiden voorzieningen concentreerden; 5. Als een pastorie gerealiseerd woonhuis uit de jaren 1950, dat in deze betekenis evenwel niet als zodanig kan worden herkend; 	+	+	0	+	0	P

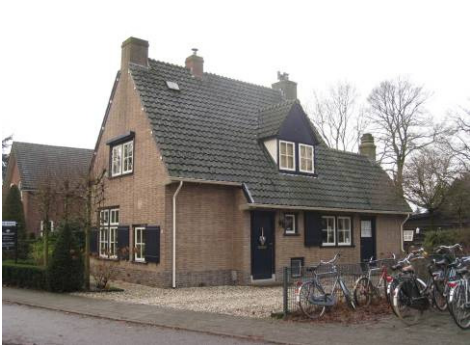
Garderenseweg 26

In 1936 in een traditioneel-zakelijke trant gebouwd veldwachtershuis. Een gevelsteen in de voorgevel verwijst nog altijd naar de oorspronkelijke functie. Eénlaags opzet met een pannengedekt zadeldak en achterbouw. <ol style="list-style-type: none"> 1. Van belang voor de historische kernvorming van het dorp Uddel in de 20^{ste} eeuw, met voorzieningen voor dorp en omgeving; 2. Ligging schuin tegenover de als rm beschermde kerk aan de Garderenseweg 29; 3. Beeldbepalende ligging langs de Garderenseweg; 4. Illustratief voor de historische ontwikkelingen in het dorpshart, waar zich in de 20^{ste} eeuw enkele bescheiden voorzieningen concentreerden; 5. Karakteristieke (vrml.) veldwachterswoning in Delftse Schooltrant, als zodanig herkenbaar door een gevelsteen met wapenschild en tekst; in hoofdvorm en detaillering goed behouden gebleven; 	++	+	+	++	++	H
Harderwijkerweg 30-32-34

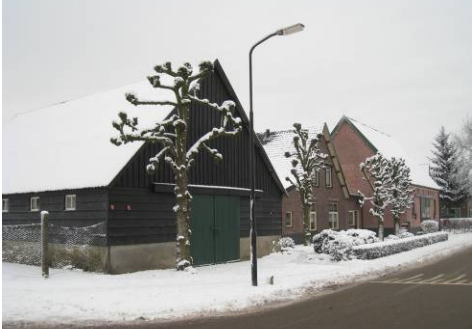
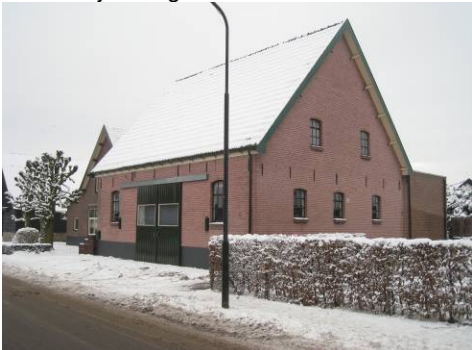
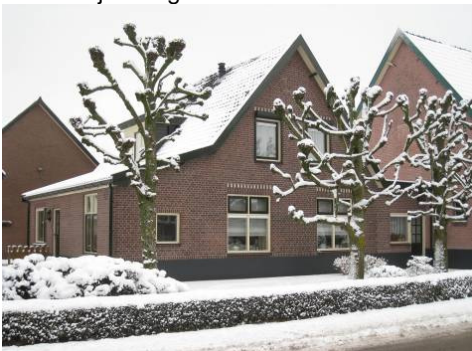
Links een bedrijfsschuur (34), in het midden een door architect H. Verkerk gebouwd woonhuis uit 1933(32), rechts een voormalige maalterij uit ca. 1900 (30). De schuur zal iets later dan de woning zijn gebouwd. De woning en de schuur ondergingen enige wijziging/venieuwing. <ol style="list-style-type: none"> 1. Van belang voor de historie van het 19^{de}- en 20^{ste}-eeuwse heide- en veenontginningsgebied ten noordwesten van de lijn Heegderweg/Elspeterweg/Garderenseweg; 2. De drie objecten vormen een waardevol historisch ensemble; 3. Beeldbepalende ligging op de hoek van de Harderwijkerweg en de Veenkamp; 4. Illustratief voor de historische ontwikkelingen in het dorp Uddel, waar zich in de 20^{ste} eeuw in de periferie van de dorpskern enkele bescheiden voorzieningen (maalterij) concentreerden; 5. Karakteristiek en redelijk gaaf bewaard gebleven historisch ensemble; vooral de woning onderging enkele wijzigingen, maar goed herkenbaar authentiek karakter; 	++	++	+	++	+	H

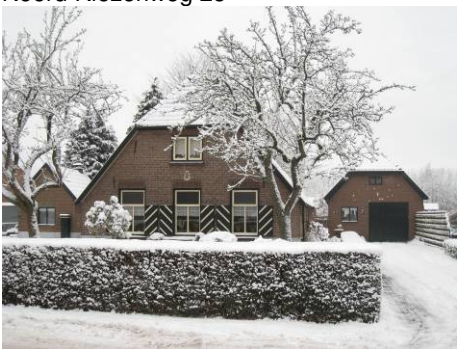
Idem.						
Noord Riezenweg 25

Boerderij uit ca. 1935, opgezet volgens het hallehuistype, met een pannengedekt afgewolfd zadeldak. Links een bijbehorend bakhuisje, rechts een latere (buiten de waardering gehouden) bijbouw. Vrij gaaf karakter. <ol style="list-style-type: none"> 1. Van belang voor de historie van het 19^{de}- en 20^{ste}-eeuwse heide- en veenontginningsgebied ten noordwesten van de lijn Heegderweg/Elspeterweg/Garderenseweg; 2. In de onmiddellijke nabijheid bevinden zich geen beschermde objecten; 3. Beeldbepalende ligging tegenover de Binnenveldweg; onderdeel lintbebouwing; 4. Illustratief voor de historische ontwikkelingen in het dorp Uddel, waar tijdens het interbellum in het vroegere heide- en veengebied diverse boerderijen zijn gebouwd; 5. Karakteristieke boerderij uit het interbellum volgens het streekeigen hallehuistype; enige detailwijzigingen, maar gaaf bewaard gebleven hoofdvorm; 	++	0	+	++	+	H

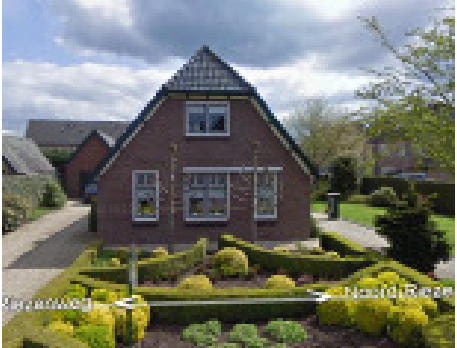
Adres en foto	Korte karakteristiek	1	2	3	4	5	W
<p>Noord Riezenweg 28</p>

<p>Boerderij uit ca. 1935, opgezet volgens het hallehuistype, met een pannengedekt afgewolfd zadeldak. Links een latere (buiten de waardering gehouden) bijbouw. Redelijk gaaf karakter.</p> <ol style="list-style-type: none">1. Van enig belang voor de historie van het 19^{de}- en 20^{ste}-eeuwse heide- en veenontginningsgebied ten noordwesten van de lijn Heegderweg/Elspeterweg/Garderenseweg;2. In de onmiddellijke nabijheid bevinden zich geen beschermde objecten;3. Beeldbepalende ligging; onderdeel lintbebouwing;4. Illustratief voor de historische ontwikkelingen in het dorp Uddel, waar tijdens het interbellum in het vroegere heide- en veengebied diverse boerderijen zijn gebouwd;5. Karakteristieke boerderij uit het interbellum volgens het streekeigen hallehuistype; enige detailwijzigingen, maar gaaf bewaard gebleven hoofdvorm;	+	0	+	++	+	P
