RUIMTELIJKE EN CULTUURHISTORISCHE WAARDERING VAN DE KARAKTERISTIEKE BEBOUWING IN HOENDERLOO, APELDOORN

Onderzoek i.o.v. de gemeente Apeldoorn juni 2011,
aangepast 18 januari 2013

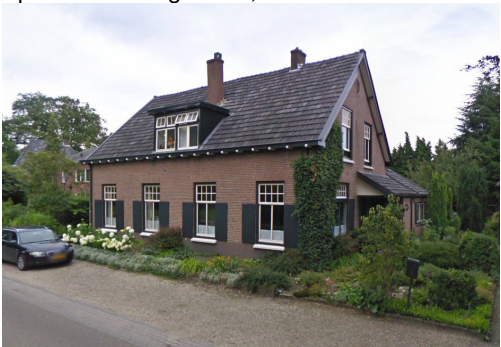
Adres en foto	Korte karakteristiek	1	2	3	4	5	W
<p>Apeldoornseweg 10-12, Hoenderloo</p>

<p>Eenvoudig woonhuis uit de vroege 20^{ste} eeuw, dat in hoofdvorm en detaillering vrij goed behouden is gebleven. Eén bouwlaag en een met pannen gedekt zadeldak evenwijdig aan de straat.</p> <ol style="list-style-type: none"> 1. Van belang als onderdeel van de 20^{ste} eeuwse dorpsontwikkeling van Hoenderloo met lintbebouwing langs de hoofdwegen en kleinschalige verdichting van de agrarische ruimte binnen de linten; 2. Vormt samen met de naast gelegen panden 12 en 14 een klein ensemble; 3. Beeldbepalende ligging aan één van de belangrijkste hoofdwegen van het dorp Hoenderloo; 4. Illustratief voor de historische ontwikkelingen van Hoenderloo, dat zich vanaf het midden van de 19^{de} eeuw ontwikkelde van een ontginningsnederzetting tot een woonkern met bescheiden kernfuncties; 5. Het pand is van belang als inmiddels in Hoenderloo zeldzaam voorbeeld van <u>redelijk gaaf vroeg 20^{ste}-eeuwse woonhuisbebouwing</u>; 	+	+	+	++	++	H

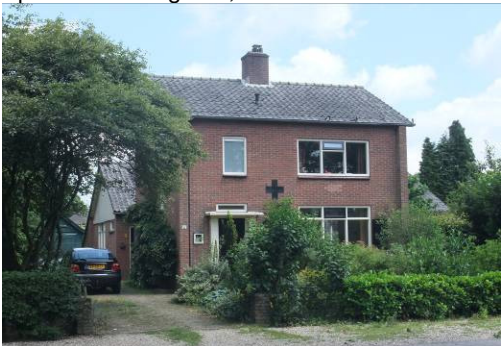
<p>Apeldoornseweg 12a, Hoenderloo</p>

<p>Groene Kruisgebouw uit 1959 naar een ontwerp van architect Th. Dekker uit Ede. Het kruis in de voorgevel herinnert aan de oorspronkelijke functie. Eenvoudig bakstenen gebouwtje van twee bouwlagen met zadeldak.</p> <ol style="list-style-type: none"> 1. Van belang als onderdeel van de 20^{ste} eeuwse dorpsontwikkeling van Hoenderloo met lintbebouwing langs de hoofdwegen en kleinschalige verdichting van de agrarische ruimte binnen de linten; 2. Vormt samen met het naastgelegen panden 10 en 14 een klein ensemble; 3. Beeldbepalende ligging aan één van de belangrijkste hoofdwegen van het dorp Hoenderloo; 4. Illustratief voor de historische ontwikkelingen van Hoenderloo, dat zich vanaf het midden van de 19^{de} eeuw ontwikkelde van een ontginningsnederzetting tot een woonkern met bescheiden kernfuncties; 5. Een inmiddels zeldzaam voorbeeld van een eenvoudig kleinschalig Groene Kruisgebouw uit de jaren '50; 	+	+	+	++	++	H

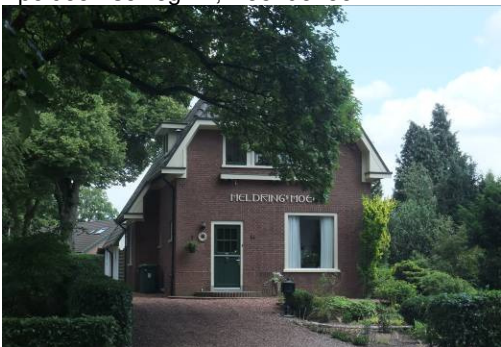
<p>Apeldoornseweg 14, Hoenderloo</p>

<p>Vrijstaande woning uit 1928, genaamd "Heldringshoek", gebouwd als onderwijzerswoning bij school no.9, naar ontwerp van directeur gemeentewerken van Apeldoorn W. Nolen. Het pand is prominent gelegen op de zuidoostelijke hoek van de Apeldoornseweg met de Krimweg en omvat één bouwlaag en een zolderverdieping onder een schilddak.</p> <ol style="list-style-type: none"> 1. Van belang als onderdeel van de 20^{ste}-eeuwse dorpsontwikkeling van Hoenderloo, met lintbebouwing langs de hoofdwegen en kleinschalige verdichting van de agrarische ruimte binnen de linten; 2. Vormt samen met naast gelegen panden 10 en 12 een klein ensemble; 3. Door zijn markante hoofdvorm en opvallende hoekligging is het pand beeldbepalend voor zijn omgeving; 4. Illustratief voor de historische ontwikkelingen in het dorp Hoenderloo, dat zich begin 20^{ste} eeuw ontwikkelde van een ontginningsnederzetting tot een woonkern met bescheiden kernfuncties; 5. Karakteristieke vrijstaande jaren '30 woning die in hoofdvorm en detaillering redelijk gaaf bewaard is gebleven; 	+	+	++	++	+	H

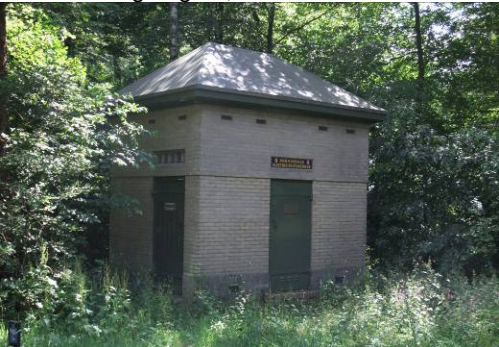
Adres en foto	Korte karakteristiek	1	2	3	4	5	W
Brouwersweg ongen., Hoenderloo

Karakteristiek trafohuisje uit de jaren '20 van de 20 ^{ste} eeuw, gelegen aan de oostelijke zijde van de Brouwersweg. Het trafohuisje is uitgevoerd in zakelijke trant en heeft een rechthoekige plattegrond onder een schilddak. <ol style="list-style-type: none"> 1. Van belang als onderdeel van de 20^{ste} dorpsontwikkeling van Hoenderloo; 2. Maakt geen deel uit van waardevol historisch ensemble; 3. Door zijn karakteristieke hoofdvorm en detaillering en positionering aan de Brouwersweg is het gebouwtje beeldbepalend voor zijn omgeving; 4. Zeer illustratief voor de historische ontwikkelingen in het dorp Hoenderloo, waar begin 20^{ste} eeuw diverse voorzieningen werden aangebracht; 5. In redelijk gave staat verkerend trafohuisje van rond 1925 van een type dat in die periode veel toegepast werd; 	+	0	+	++	+	P
Brouwersweg 5, Hoenderloo

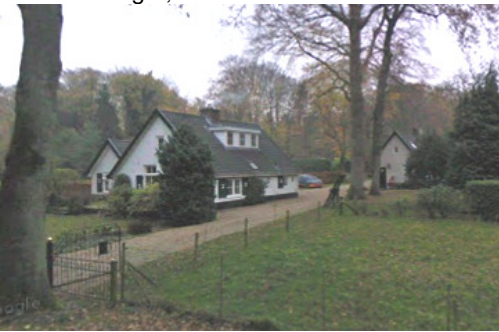
Dienst/boswachterswoning (laatste kwart 19 ^{de} eeuw), koetshuis (1938), wagenschuur (ca. 1965) en schuurtje in de tuin. <ol style="list-style-type: none"> 1. Van groot belang voor de ontginningsnederzetting Hoenderloo, nauw verbonden met de ontwikkelingen van de bos- en landbouw in het gebied vanaf midden 19^{de} eeuw; 2. De gebouwen en het erf vormen samen een zeer karakteristiek historisch ensemble; 3. Het ensemble is zeer beeldbepalend gelegen aan de Brouwersweg en past goed binnen het omringende landschap; 4. Zeer illustratief voor de ontwikkelingsgeschiedenis van het dorp Hoenderloo waar eind 19^{de} eeuw bosbouw een belangrijke rol ging spelen; 5. Karakteristieke plattelandswoning met bijgebouwen; van belang vanwege authenticiteit van de hoofdvorm en schilderachtige vormgeving; 	++	++	++	++	++	H

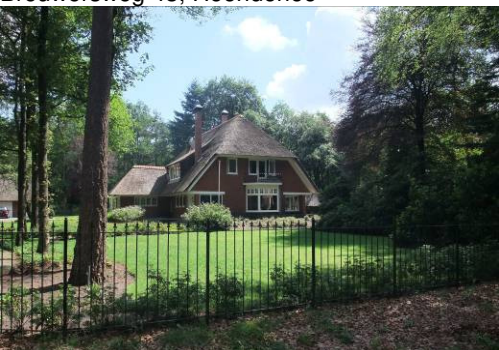
Brouwersweg 43, Hoenderloo

Markant vrijstaand landhuis in cottagetrant, gebouwd in 1936-1937, naar ontwerp van architect E. Vermeer, gelegen temidden van een parkachtige tuin. Het pand heeft een samengestelde plattegrond onder een rieten kap. Jongere uitbouw uit 1991. <ol style="list-style-type: none"> 1. Van groot belang als onderdeel van de 20^{ste}-eeuwse dorpsontwikkeling van Hoenderloo, als vestigingsplek voor riante landhuizen; 2. Maakt geen deel uit van een waardevol historisch ensemble; 3. Beeldbepalende waarde door de zeer markante hoofdvorm en fraaie ligging temidden van parkachtige tuin, bij kruising; 4. Illustratief voor de historische ontwikkeling van het dorp Hoenderloo, dat zich vanaf begin 20^{ste} eeuw ontwikkelde tot een populaire vestigingsplek van riante villa's en landhuizen; 5. Karakteristieke jaren '30 villa; grotendeels gaaf in hoofdvorm; 	++	0	++	+	+	H

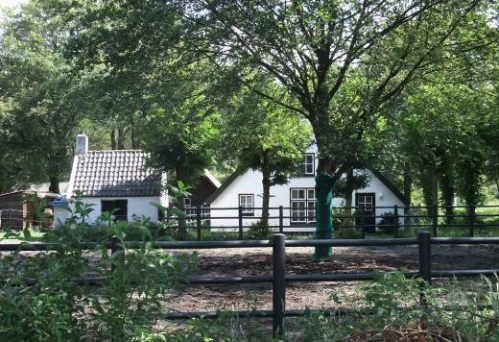
Adres en foto	Korte karakteristiek	1	2	3	4	5	W
Brouwersweg 85, Hoenderloo

Karakteristieke boerenwoning met bakhuis van rond 1910 gelegen op een historisch erf aan de oostelijke zijde van de Brouwersweg. <ol style="list-style-type: none"> 1. Van groot belang als onderdeel van de 20^{ste}-eeuwse dorpsontwikkeling van Hoenderloo, met lintbebouwing langs de hoofdwegen en kleinschalige verdichting van de agrarische ruimte binnen de linten; 2. Er is sprake van ensemblewaarde in samenhang met de overige gevarieerde en verspreid liggende bebouwing aan dit deel van de Brouwersweg; 3. Beeldbepalend gelegen in een landelijke omgeving; 4. Zeer illustratief voor de agrarische ontwikkeling van Hoenderloo rond 1900; 5. In hoofdvorm goed bewaard gebleven maar in detail gewijzigde boerenwoning met bakhuis; het ensemble vertegenwoordigt enige zeldzaamheidswaarde; 	++	+	+	++	+	H
Heldringsweg 17, Hoenderloo

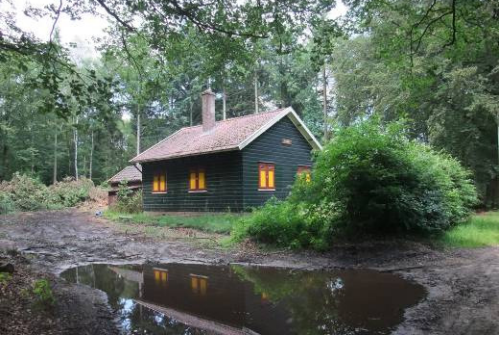
Houten, in 1937 herbouwde/verplaatste woning, in opdracht van de Stichting Hoenderloo. Als bouwmeester/werkbaas fungeerde B.W. van Dijk. Oorspronkelijk vormde het huis een aanbouw (uit 1927) van een villa, voor mevrouw Adriani-Gunning. Eén bouwlaag onder zadeldak op een rechthoekige plattegrond. Het huisje is gaaf behouden gebleven. <ol style="list-style-type: none"> 1. Van enig belang als onderdeel van de 20^{ste}-eeuwse dorpsontwikkeling van Hoenderloo; 2. Er is geen sprake van een bijzondere ensemblewaarde; 3. Pand is markant gelegen aan een onverharde weg en temidden van een bosrijke omgeving; 4. Enige betekenis voor de geschiedenis van het dorp Hoenderloo als onderdeel van de bebouwing van de Stichting Hoenderloo; 5. Goed voorbeeld van een karakteristieke houten (vakantie)woning uit de eerste decennia van de 20^{ste} eeuw, redelijk gaaf met kenmerkende hoofdvorm, vrij zeldzaam. 	+	0	+	+	++	P

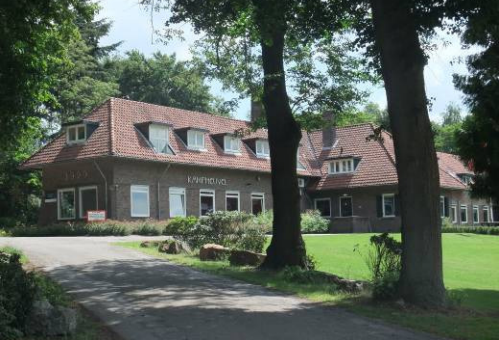
Kampheuvellaan 34, Hoenderloo

"De Kampheuvel", in 1929 gebouwd als observatiegebouw voor de Heldringstichting (de huidige Stichting Hoenderloo), naar ontwerp van J.A. Wijn. Nieuwe aanbouw tegen de zuidzijde van het pand. Markante bouwmassa met nadrukkelijk aanwezige kap. <ol style="list-style-type: none"> 1. Van groot belang als onderdeel van de ontwikkeling van Hoenderloo als vestigingsplek van de huidige Stichting Hoenderloo; 2. Vormt samen met Kampheuvellaan 42 een historisch waardevol ensemble; 3. Zeer beeldbepalende ligging op een heuvel met vrij uitzicht over het dal; 4. Zeer illustratief voor ontwikkeling van het dorp Hoenderloo, dat vanaf het midden van het midden van de 19^{de} eeuw het domicilie werd van de Heldringstichting, tegenwoordig de Stichting Hoenderloo; dit is één van de markante historische gebouwen die bewaard zijn gebleven; 5. Van belang vanwege authentieke hoofdvorm, oorspronkelijke functie en traditionele baksteenarchitectuur; in details gewijzigd; 	++	+	++	++	+	H

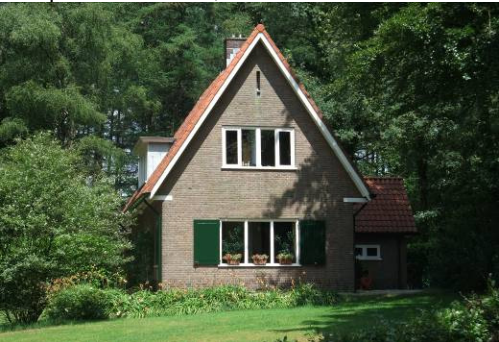
Adres en foto	Korte karakteristiek	1	2	3	4	5	W
Kampheuvellaan 42, Hoenderloo

Vrijstaande dienstwoning van omstreeks 1935, gebouwd op het terrein van de Hoenderloo Stichting. <ol style="list-style-type: none"> 1. Van groot belang als onderdeel van de ontwikkeling van Hoenderloo als vestigingsplek van de huidige Stichting Hoenderloo; 2. Vormt samen met het nabij gelegen "Kampheuvel" een waardevol ensemble; 3. Door zijn markante hoofdvorm en opvallende ligging op een heuvel is het pand beeldbepalend voor zijn omgeving; 4. Illustratief voor ontwikkeling van het dorp Hoenderloo, dat vanaf het midden van het midden van de 19^{de} eeuw het domicilie werd van de Heldringstichting, tegenwoordig de Stichting Hoenderloo; dit is één van de markante historische gebouwen die bewaard zijn gebleven; 5. Karakteristieke vrijstaande jaren '30 woning, in hoofdvorm en detaillering redelijk gaaf bewaard gebleven; 	++	+	+	++	+	H

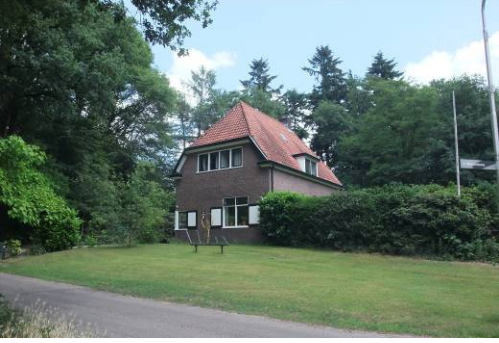
Kampheuvellaan 62, Hoenderloo

Vrijstaande dienstwoning van omstreeks 1935, gebouwd op het terrein van de Hoenderloo Stichting. Vermoedelijk betreft het een ontwerp van architect B.W. van Dijk. <ol style="list-style-type: none"> 1. Van groot belang als onderdeel van de ontwikkeling van Hoenderloo als vestigingsplek van de huidige Stichting Hoenderloo; 2. Vormt samen met de nabij gelegen woningen nr. 68 en 72 waardevol ensemble; 3. Door zijn markante hoofdvorm en opvallende ligging op een heuvel is het pand beeldbepalend voor zijn omgeving; 4. Illustratief voor ontwikkeling van het dorp Hoenderloo, dat vanaf het midden van het midden van de 19^{de} eeuw het domicilie werd van de Heldringstichting, tegenwoordig de Stichting Hoenderloo; dit is één van de markante historische gebouwen die bewaard zijn gebleven; 5. Karakteristieke vrijstaande jaren '30 woning, in hoofdvorm en detaillering redelijk gaaf bewaard gebleven; 	++	++	+	++	+	H

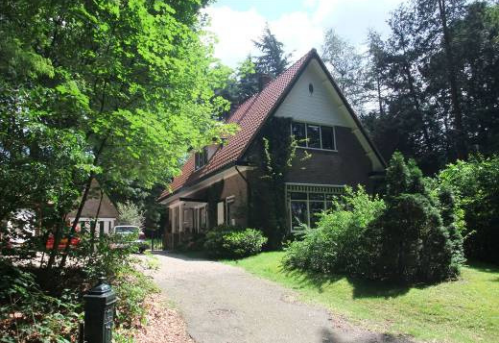
Kampheuvellaan 68, Hoenderloo

Vrijstaande dienstwoning ("ambtenaarswoning") met garage uit 1930, naar ontwerp van architect B.W. van Dijk, gebouwd op het terrein van de Hoenderloo Stichting. Markante woning in traditioneel-zakelijke stijl met zadeldak. <ol style="list-style-type: none"> 1. Van groot belang als onderdeel van de ontwikkeling van Hoenderloo als vestigingsplek van de huidige Stichting Hoenderloo; 2. Vormt samen met de nabij gelegen woningen nr. 62 en 72 waardevol ensemble; 3. Door zijn markante hoofdvorm en opvallende ligging op een heuvel is het pand beeldbepalend voor zijn omgeving; 4. Illustratief voor ontwikkeling van het dorp Hoenderloo, dat vanaf het midden van het midden van de 19^{de} eeuw het domicilie werd van de Heldringstichting, tegenwoordig de Stichting Hoenderloo; dit is één van de markante historische gebouwen die bewaard zijn gebleven; 5. Karakteristieke vrijstaande jaren '30 woning, in hoofdvorm en detaillering redelijk gaaf bewaard gebleven; 	++	++	+	++	+	H

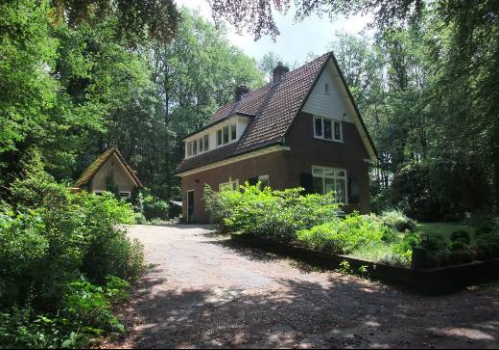
Adres en foto	Korte karakteristiek	1	2	3	4	5	W
Kampheuvellaan 72, Hoenderloo

Vrijstaande dienstwoning ("ambtenaarswoning") met garage uit ca. 1930, naar ontwerp van architect B.W. van Dijk, gebouwd op terrein van de Hoenderloo Stichting. Aanpassing van ontwerp uit 1928. Markante woning in traditioneel-zakelijke stijl met zadeldak. <ol style="list-style-type: none"> 1. Van groot belang als onderdeel van de ontwikkeling van Hoenderloo als vestigingsplek van de huidige Stichting Hoenderloo; 2. Vormt samen met de nabij gelegen woningen nr. 62 en 68 waardevol ensemble; 3. Door zijn markante hoofdvorm en opvallende ligging op een heuvel is het pand beeldbepalend voor zijn omgeving; 4. Illustratief voor ontwikkeling van het dorp Hoenderloo, dat vanaf het midden van het midden van de 19^{de} eeuw het domicilie werd van de Heldringstichting, de huidige Stichting Hoenderloo; dit is één van de markante historische gebouwen die bewaard zijn gebleven; 5. Karakteristieke vrijstaande jaren '30 woning, in hoofdvorm en detaillering redelijk gaaf bewaard gebleven; 	++	++	+	++	+	H

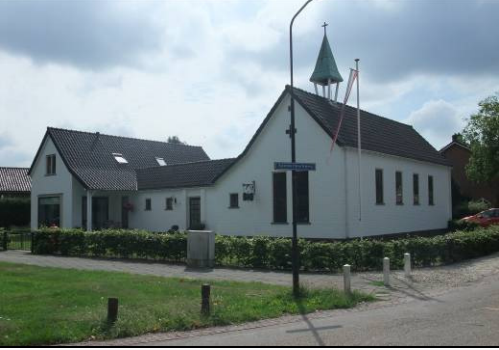
Krimweg 8-10, Hoenderloo

Kerk (type zaalkerk) met consistorie, gebouwd in 1960 naar een ontwerp in traditioneel-zakelijke trant van de Apeldoornse architect G. Mulder. <ol style="list-style-type: none"> 1. Van groot belang als onderdeel van de 20^{ste} -eeuwse dorpsontwikkeling van Hoenderloo met lintbebouwing langs de hoofdwegen en kleinschalige verdichting van de agrarische ruimte binnen de linten; 2. Maakt deel uit van een naoorlogse buurt van Hoenderloo; 3. Zeer beeldbepalende ligging aan het kruispunt van de Krimweg en de Speldermarkweg in de bebouwde kom van Hoenderloo; 4. Het kerkgebouw met consistorie is van groot belang voor de plaatselijke kerkelijke geschiedenis van Hoenderloo; 5. Het is een opmerkelijk voorbeeld van kerkenbouw uit de eerste decennia na WO II. Van belang vanwege gave hoofdvorm en markante vormgeving in traditioneel-zakelijke trant; de kosterwoning is in 2007 vernieuwd. 	++	+	++	++	++	H

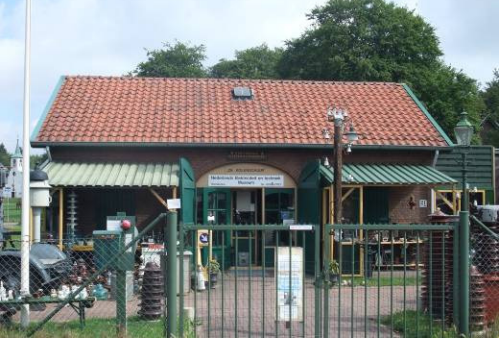
Krimweg 21, Hoenderloo

In 1993 werd het Nederlands Electriciteitsmuseum van Nijkerk naar Hoenderloo verhuisd naar de huidige locatie aan de Krimweg in Hoenderloo, een uit 1937 daterende kolenschuur. Markant bakstenen gebouw met pannen gedekt zadeldak. <ol style="list-style-type: none"> 1. Van belang als onderdeel van de 20^{ste} -eeuwse dorpsontwikkeling van Hoenderloo met lintbebouwing langs de hoofdwegen en kleinschalige verdichting van de agrarische ruimte binnen de linten; 2. Maakt geen deel uit van een waardevol historisch ensemble; 3. Door zijn karakteristieke hoofdvorm en detaillering en positionering aan de Krimweg is het gebouwtje beeldbepalend voor zijn omgeving; 4. Illustratief voor de historische ontwikkeling van het dorp Hoenderloo, waar begin 20^{ste} eeuw diverse voorzieningen werden aangebracht; 5. Een in hoofdvorm in redelijk gave staat verkerende kolenschuur uit 1937. Op details sterk gewijzigd; 	+	0	+	+	+	P

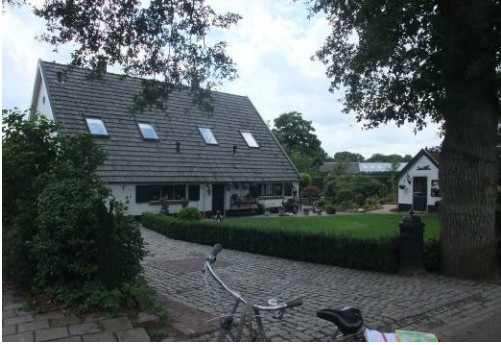
Adres en foto	Korte karakteristiek	1	2	3	4	5	W
<p>Middenweg 16-18, Hoenderloo</p>

<p>Boerenwoning met bakhuis, stallen en houten schuur uit omstreeks 1910, gelegen aan de landelijke Middenweg, een weg met hoofdzakelijk kleinschalige dorpse bebouwing.</p> <ol style="list-style-type: none"> 1. Van belang als onderdeel van de ontginningsnederzetting Hoenderloo, nauw verbonden met het oude "lege" land van heidevelden en zandverstuivingen en de latere ontwikkelingen van de bos- en landbouw in het gebied; 2. Enige ensemblewaarde in samenhang met de agrarische maar ook overige gevarieerde en verspreid liggende bebouwing aan dit deel van de Middenweg; 3. Zeer beeldbepalend gelegen aan landelijke weg, uitkijkend op de N.H. kerk en het glooiende open grasland ervoor; 4. Zeer illustratief voor de agrarische ontwikkeling van Hoenderloo rond 1900; 5. In hoofdvorm goed bewaard gebleven maar in details gewijzigde dorpse boerenwoning met houten schuur en bakhuis. Eén van de weinig overgebleven restanten van de agrarische bebouwing van Hoenderloo uit het begin van de 20^{ste} eeuw. 	++	+	+	++	+	H

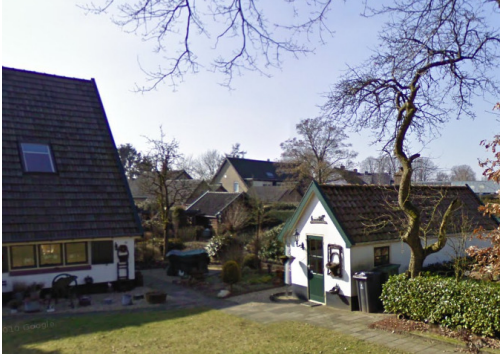
<p>Bakhuisje bij Middenweg 16-18</p>						
<p>Middenweg 20, Hoenderloo</p>

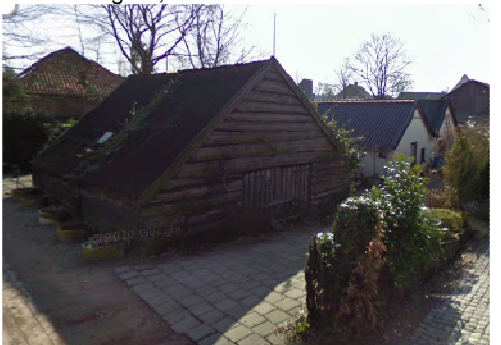
<p>Houten gepotdekselde schuur met zadeldak aan aan de landelijke Middenweg, een weg met hoofdzakelijk kleinschalige dorpse bebouwing, naast het erf van nr.16-18.</p> <ol style="list-style-type: none"> 1. Van belang als onderdeel van de ontginningsnederzetting Hoenderloo, nauw verbonden met het oude "lege" land van heidevelden en zandverstuivingen en de latere ontwikkelingen van de bos- en landbouw in het gebied; 2. Enige ensemblewaarde in samenhang met de agrarische maar ook overige gevarieerde en verspreid liggende bebouwing aan dit deel van de Middenweg; 3. Zeer beeldbepalend gelegen aan landelijke weg, uitkijkend op de N.H. kerk; 4. Zeer illustratief voor de agrarische ontwikkeling van Hoenderloo rond 1900; 5. In hoofdvorm goed bewaard gebleven houten schuur. Heeft zeldzaamheidswaarde in Hoenderloo; 	++	+	++	++	++	H

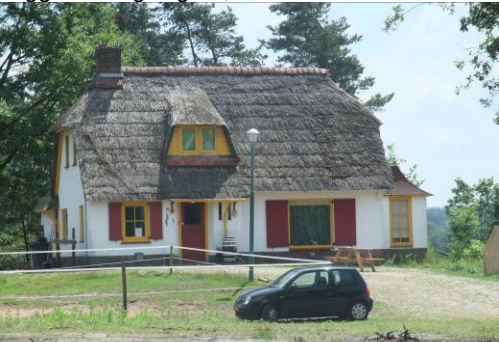
Adres en foto	Korte karakteristiek	1	2	3	4	5	W
<p>Miggelenbergweg 50, Hoenderloo</p>

<p>Bescheiden landhuisje in cottagestijl, uit 1954, naar ontwerp van de Hattemse architect M. van der Veen. Overwegend L-vormige plattegrond, één bouwlaag onder met riet gedekte kap. Markante detaillering in traditionalistische trant. Vrij gaaf behouden.</p> <ol style="list-style-type: none"> 1. Van enig belang als onderdeel van het dorp Hoenderloo en omgeving als vestigingsplek van landhuizen vanaf de vroege 20^{ste} eeuw; 2. Er is geen sprake van belangrijke ensemblewaarde; 3. Beeldbepalende waarde door de karakteristieke hoofdvorm en vrijstaande ligging op een enigszins verhoogd stuk grond; 4. Illustratief voor de historische ontwikkeling van het dorp Hoenderloo, dat zich vanaf begin 20^{ste} eeuw ontwikkelde tot een populaire vestigingsplek van riante villa's en landhuizen; 5. Karakteristieke jaren '30 villa; redelijk gaaf in hoofdvorm; details gewijzigd. 	+	0	+	+	+	P

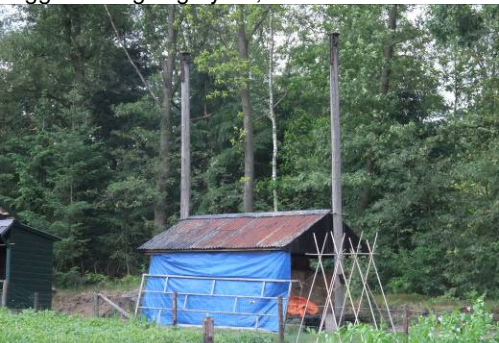
<p>Miggelenbergweg by 61, Hoenderloo</p>

<p>Hooiberg uit de jaren dertig van de 20^{ste} eeuw, gelegen op het erf van Miggelenbergweg 61. Houten slieten aan weerszijden van een met golfplaten gedekt zadeldakje.</p> <ol style="list-style-type: none"> 1. Van belang als onderdeel van de ontginningsnederzetting Hoenderloo, nauw verbonden met het oude "lege" land van heidevelden en zandverstuivingen en de latere ontwikkelingen van de bos- en landbouw in het gebied; 2. Ensemblewaarde in samenhang met de overige agrarische bebouwing aan dit deel van de Miggelenbergweg; 3. De hooiberg is duidelijk zichtbaar vanaf de openbare weg en heeft daardoor beeldwaarde; 4. Zeer illustratief voor de agrarische ontwikkeling van Hoenderloo; 5. In hoofdvorm en detaillering goed bewaard gebleven hooiberg. Eén van de weinig overgebleven restanten van de agrarische bijgebouwen van Hoenderloo uit de eerste helft van de 20^{ste} eeuw. 	+	+	+	++	++	H

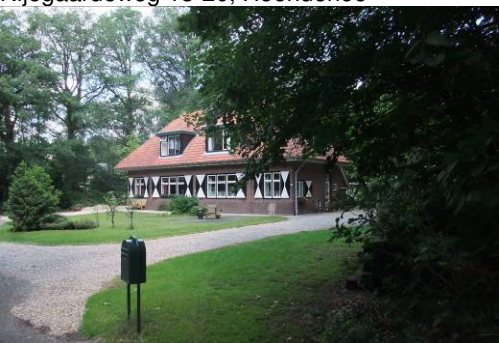
<p>Nijgaardeweg 18-20, Hoenderloo</p>

<p>Dubbele woning uit ca. 1915 gelegen op het terrein van de Stichting Hoenderloo, nabij de voormalige directeurswoning "de Heibult".</p> <ol style="list-style-type: none"> 1. Van groot belang als onderdeel van de ontwikkeling van Hoenderloo als vestigingsplek van de huidige Stichting Hoenderloo; 2. Vormt samen met het de overige historische gebouwen van de stichting (waaronder enkele beschermde monumenten) een waardevol ensemble; 3. Door afgeschermd ligging is er geen sprake van beeldbepalende waarde; 4. Illustratief voor ontwikkeling van het dorp Hoenderloo, dat vanaf het midden van het midden van de 19^{de} eeuw het domicilie werd van de Heldringstichting, tegenwoordig de Stichting Hoenderloo; dit is één van de markante historische gebouwen die bewaard zijn gebleven; 5. Karakteristieke en markante dienstwoning in traditionalistische trant uit het eerste kwart van de 19^{de} eeuw, in hoofdvorm en detaillering gaaf bewaard gebleven; 	++	++	0	++	+	H

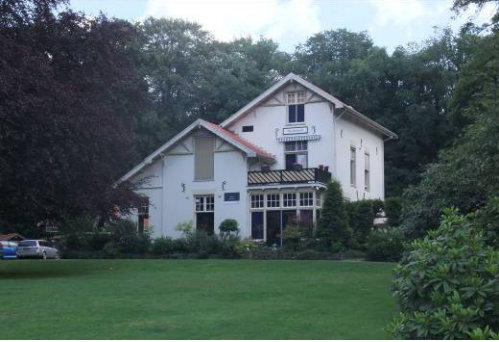
Adres en foto	Korte karakteristiek	1	2	3	4	5	W
<p>Nijegaardeweg 21, Hoenderloo</p>

<p>Villa "de Heibult", 1903 gebouwd als directeurswoning en centraal administratiekantoor voor de Helderingsstichting (voorloper huidige Stichting Hoenderloo). Sobere chaletstijl met Jugendstil elementen ontworpen door architect C.B. Posthumus Meyjes.</p> <ol style="list-style-type: none"> 1. Van groot belang als onderdeel van de ontwikkeling van Hoenderloo als vestigingsplek van de huidige Stichting Hoenderloo; 2. Vormt samen met het de overige historische gebouwen van de stichting (waaronder enkele beschermde monumenten) een waardevol ensemble; 3. Door fraaie ligging op een heuvel is er sprake van hoge beeldwaarde; 4. Illustratief voor ontwikkeling van het dorp Hoenderloo, dat vanaf het midden van de 19^{de} eeuw het domicilie werd van de Helderingsstichting, tegenwoordig de Stichting Hoenderloo; dit is één van de markante historische gebouwen die bewaard zijn gebleven; 5. Markante villa van begin 20^{ste} eeuw, uitgevoerd in sobere chaletstijl. In hoofdvorm en detaillering gaaf bewaard gebleven; 	++	++	++	++	++	H

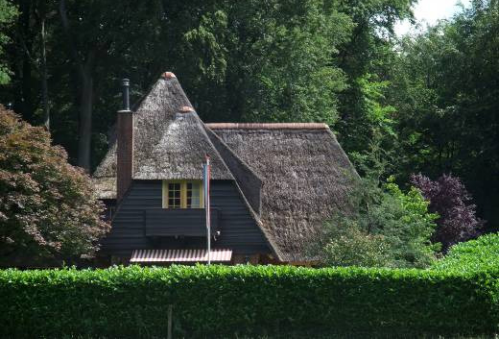
<p>Otterloseweg 261, Hoenderloo</p>

<p>Landhuis "de Krimhoek", uit 1935 in karakteristieke cottage-stijl, naar ontwerp van architecten M. Broese van Groenou en D.B.A. Methorst. Samengestelde plattegrond met onderling in hoogte verschillende bouwdelen en rieten kap. Gaaf behouden gebleven.</p> <ol style="list-style-type: none"> 1. Van groot belang als onderdeel van de 20^{ste} -eeuwse ontwikkeling van het dorp Hoenderloo, als vestigingsplek voor riante landhuizen; 2. Hoge ensemblewaarde als onderdeel van de markante villa bebouwing uit deze periode langs de nabij gelegen Weikammerweg; 3. Villa is zichtbaar vanaf de Brouwersweg en de Otterloseweg en is schilderachtig gelegen temidden van een groene bosrijke omgeving waardoor er sprake is van enige beeldwaarde; 4. Zeer illustratief voor de historische ontwikkeling van Hoenderloo dat vanaf het begin van de 20^{ste} eeuw populair werd als vestigingsplek voor grote villa's; 5. Van aanzienlijk belang vanwege de karakteristieke en gave hoofdvorm in cottigestijl; 	++	++	+	++	++	H

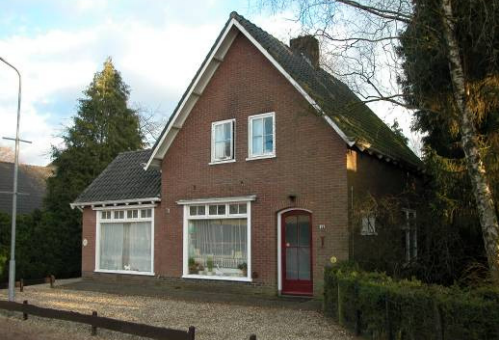
<p>Paalbergweg 24, Hoenderloo</p>

<p>Winkelwoonhuis uit 1947 (verbouwd in 1958), uitgevoerd in traditionele trant naar een ontwerp van architect F. Best.</p> <ol style="list-style-type: none"> 1. Van belang als onderdeel van de 20^{ste} -eeuwse ontwikkeling van het dorp Hoenderloo, met lintbebouwing langs de hoofdwegen en kleinschalige verdichting van de agrarische ruimte binnen de linten; 2. In samenhang met het tegenover gelegen bedrijfspand nr. 85, 87, 89 uit dezelfde periode is er sprake van enige ensemblewaarde; 3. Door de nog duidelijk herkenbare oorspronkelijke functie en de ligging direct aan de straat is er sprake van enige beeldbepalende waarde; 4. Zeer illustratief voor de historische ontwikkeling van Hoenderloo dat in de loop van de 20^{ste} eeuw met steeds meer voorzieningen werd uitgebreid; 5. Karakteristieke naoorlogse dorpswoning met winkel; in hoofdvorm en detaillering zeer gaaf; 	+	+	+	++	++	H

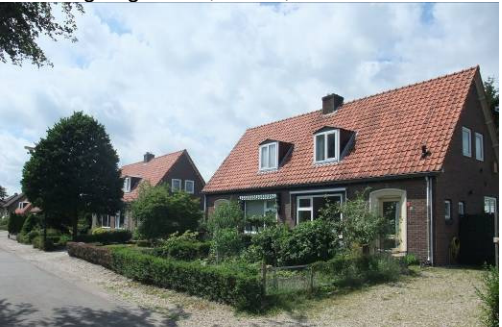
Adres en foto	Korte karakteristiek	1	2	3	4	5	W
Paalbergweg 35-41, 63-69, Hoenderloo

Kleinschalige, vroeg naoorlogse (1949) uitbreiding van Hoenderloo, bestaande uit vier tweeslagjes in traditionele stijl met één bouwlaag onder een zadeldak. Architect H.J. Breda leverde het ontwerp voor de woningen. <ol style="list-style-type: none"> 1. Van belang als onderdeel van de 20^{ste}-eeuwse ontwikkeling van het dorp Hoenderloo, met lintbebouwing langs de hoofdwegen en kleinschalige verdichting van de agrarische ruimte binnen de linten;; 2. De vier dubbele woningen vormen tezamen een ensemble; 3. De woningen zijn duidelijk herkenbaar als één bouwproject en spelen daardoor een beeldbepalende rol in deze straat; 4. Zeer illustratief voor de historische ontwikkeling van het dorp Hoenderloo, dat in de naoorlogse periode slechts op kleine schaal uitbreidde; 5. Karakteristieke naoorlogse sociale woningbouw; in hoofdvorm gaaf, op details gewijzigd; enige zeldzaamheidswaarde binnen Hoenderloo; 	++	+	+	++	+	H

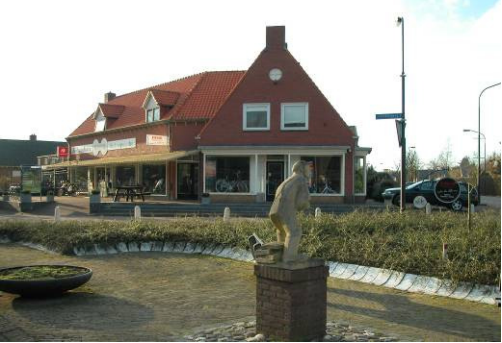
Paalbergweg 85-89, Krimweg 34, Hoenderloo

Forse winkel met woning gelegen aan de kruising van de Paalbergweg en de Krimweg. Het pand is in 1948 gebouwd in traditionele stijl naar een ontwerp van architect D. Bilderbeek, en is in 1963 uitgebreid met een vleugel aan de zuidzijde in bijpassende stijl . <ol style="list-style-type: none"> 1. Van belang als onderdeel van de 20^{ste}-eeuwse ontwikkeling van het dorp Hoenderloo, met lintbebouwing langs de hoofdwegen en kleinschalige verdichting van de agrarische ruimte binnen de linten; 2. In samenhang met het tegenover gelegen bedrijfspand nr. 24 uit dezelfde periode is er sprake van enige ensemblewaarde; 3. Door de nog duidelijk herkenbare oorspronkelijke functie en de ligging direct aan splitsing speelt het pand een zeer beeldbepalende rol in de omgeving; 4. Zeer illustratief voor de historische ontwikkeling van Hoenderloo dat in de loop van de 20^{ste} eeuw met steeds meer voorzieningen werd uitgebreid; 5. Karakteristieke naoorlogse winkel met bovenwoning en later aangebouwde vleugel; in hoofdvorm gaaf, op details gewijzigd; 	+	+	++	++	+	H

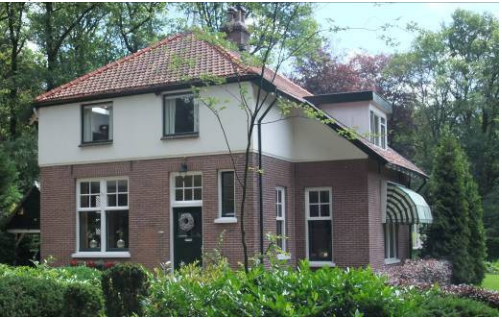
Weikammerweg 12, 19-21, 27-29, 28-30, 49-51, Hoenderloo

Vijf dienstwoningen in traditionalistische trant (4 dubbele en 1 enkele) uit 1906, ontwerp van Haagse architect H. de Mol van Otterloo, verspreid aan Weikammerweg op terrein van de vrml. Heldringstichting. In 1959 is bij nr.12 kap aangepast, borstwering verhoogd. Markant contrast bakstenen en wit geschilderde geveldelen. Ensemble met school. <ol style="list-style-type: none"> 1. Van groot belang als onderdeel van de 20^{ste}-eeuwse dorpsontwikkeling van Hoenderloo als vestigingsplek van de huidige Stichting Hoenderloo; 2. Vormen samen met de overige historische gebouwen van de stichting een zeer waardevol ensemble; 3. Door de markante hoofdvorm en de ligging zeer beeldbepalend voor omgeving; 4. Illustratief voor ontwikkeling van het dorp Hoenderloo, dat vanaf het midden van de 19^{de} eeuw het domicilie werd van de Heldringstichting, tegenwoordig de Stichting Hoenderloo; 5. Karakteristieke en markante dienstwoningen uit het begin van de 20^{ste} eeuw, in hoofdvorm en detaillering merendeels gaaf bewaard gebleven; 	++	++	++	++	++	H

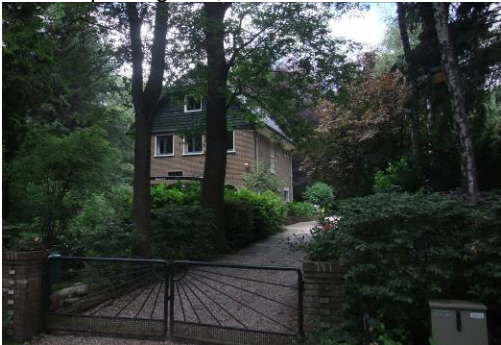
Adres en foto	Korte karakteristiek	1	2	3	4	5	W
Weikamperweg 111, Hoenderloo

Vrijstaand landhuis in bostuin, uit 1935, ontworpen door de uit Apeldoorn afkomstige en in 1937 in Hoenderloo wonende architect E. Vermeer, uitgevoerd in cottigestijl. Markante asymmetrische opzet met afgestoken dak aan linker zijde. Bakstenen en met hout beklede geveldelen en rieten kap 1. Van groot belang als onderdeel van de 20 ^{ste} -eeuwse ontwikkeling van het dorp Hoenderloo als vestigingsplek voor riante landhuizen; 2. Enige ensemblewaarde als onderdeel van de markante villa bebouwing uit deze periode langs de Weikamperweg; 3. Villa is zichtbaar vanaf de Weikamperweg en is schilderachtig gelegen temidden van een grote boomrijke tuin waardoor er sprake is van enige beeldwaarde; 4. Illustratief voor de historische ontwikkeling van Hoenderloo dat vanaf het begin van de 20 ^{ste} eeuw populair werd als vestigingsplek voor grote villa's; 5. Van belang vanwege de karakteristieke en redelijk gave hoofdvorm in traditionele trant; op details gewijzigd;	++	+	+	+	+	P

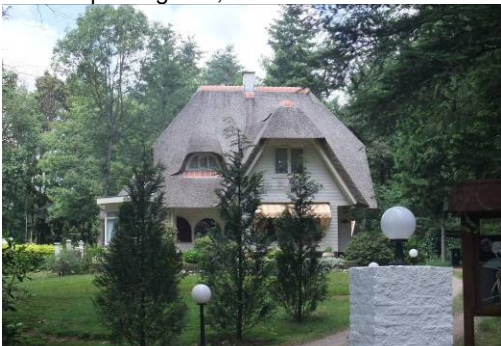
Weikamperweg 113, Hoenderloo

Vrijstaand landhuisje met riet gedekte kap ensamengestelde plattegrond uit 1935, ontworpen door de uit Apeldoorn afkomstige en in 1937 in Hoenderloo wonende architect E. Vermeer, . omgeven door een forse tuin. Wijzigingen en vergroting in 1999. Volgens bestek is witte afwerking niet oorspronkelijk. 1. Van groot belang als onderdeel van de 20 ^{ste} -eeuwse ontwikkeling van het dorp Hoenderloo als vestigingsplek voor riante landhuizen; 2. Enige ensemblewaarde als onderdeel van de markante villa bebouwing uit deze periode langs de Weikamperweg; 3. Villa is goed zichtbaar vanaf de Weikamperweg en is schilderachtig gelegen temidden van een grote tuin waardoor er sprake is van hoge beeldwaarde; 4. Illustratief voor de historische ontwikkeling van Hoenderloo dat vanaf het begin van de 20 ^{ste} eeuw populair werd als vestigingsplek voor grote villa's; 5. Van belang vanwege de karakteristieke en gave hoofdvorm in cottigestijl; op veel details gewijzigd;	++	+	+	+	0	P

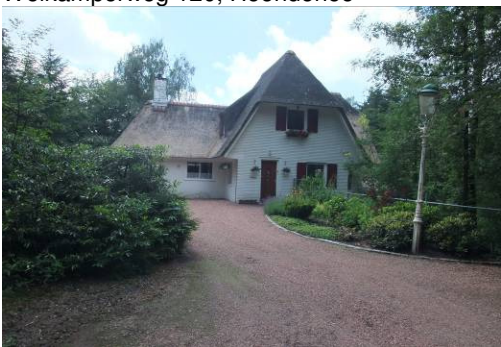
Weikamperweg 120, Hoenderloo

Vrijstaand met riet gedekt landhuisje uit 1935, naar ontwerp van de uit Apeldoorn afkomstige en in 1937 in Hoenderloo wonende architect E. Vermeer. Markante samengestelde plattegrond en kap. Niet geheel conform bouwtekening uitgevoerd; in 1966en 1992 uitgebreid; omgeven door een forse tuin. 1. Van groot belang als onderdeel van de 20 ^{ste} eeuwse ontwikkeling van het dorp Hoenderloo als vestigingsplek voor riante landhuizen;; 2. Enige ensemblewaarde als onderdeel van de markante villa bebouwing uit deze periode langs de Weikamperweg; 3. Villa is zichtbaar vanaf de Weikamperweg en schilderachtig gelegen temidden van een groene bosrijke omgeving waardoor sprake is van enige beeldwaarde; 4. Illustratief voor de historische ontwikkeling van Hoenderloo dat vanaf het begin van de 20 ^{ste} eeuw populair werd als vestigingsplek voor grote villa's; 5. Van belang vanwege de karakteristieke en gave hoofdvorm in cottigestijl; op details gewijzigd;	++	+	+	+	+	P

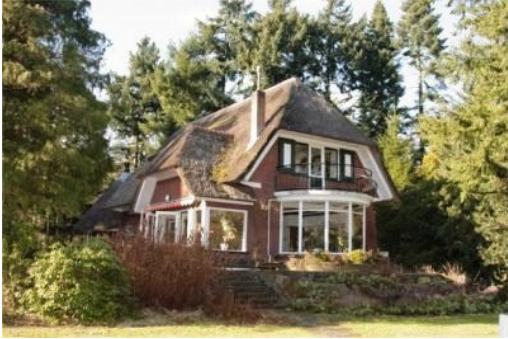
Adres en foto	Korte karakteristiek	1	2	3	4	5	W
Weikamperweg 123, Hoenderloo

Vrijstaand met riet gedekt landhuis (1937) met garage (1951), omgeven door een forse tuin, gebouwd in opdracht van de componist Jan Ingenhoven volgens ontwerp van de uit Apeldoorn afkomstige en in 1937 in Hoenderloo wonende architect E. Vermeer. Bijzonder is de ronde muziekkamer aan de achterzijde. In 1959 verbouwd door architect G.W. van den Beld (o.a. halfronde serre met balkon); <ol style="list-style-type: none"> 1. Van groot belang als onderdeel van de 20^{ste} -eeuwse ontwikkeling van het dorp Hoenderloo als vestigingsplek voor riante landhuizen; 2. Enige ensemblewaarde als onderdeel van de markante villa bebouwing uit deze periode langs de Weikamperweg; 3. Door de huidige beschutte ligging geen sprake van beeldbepalende kwaliteiten; 4. Illustratief voor de historische ontwikkeling van Hoenderloo dat vanaf begin 20^{ste} eeuw populair werd als vestigingsplek voor grote villa's; 5. Van belang vanwege de karakteristieke en gave hoofdvorm in cottagestijl; zeldzame opzet met muziekkamer (akoestische kamer) 	++	+	0	++	++	H
