Walhuisweg 10 Kootwijkerbroek

Verkendend bodemonderzoek

Projectnaam Walhuisweg 10 Kootwijkerbroek
Titel Verkennend bodemonderzoek
Projectnummer 78220.09.01

Kenmerk R01-78220.09.01-OKO
Status Definitief
Versienummer 1
Datum 3 mei 2023

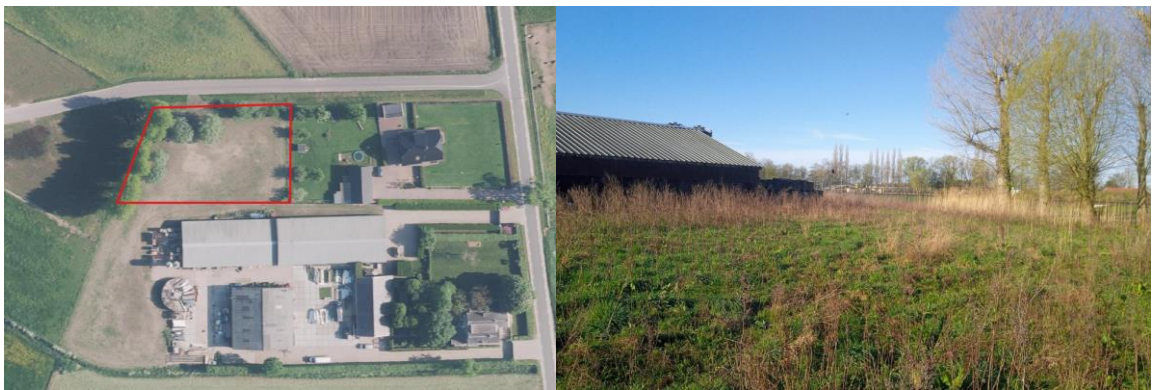
Figuur 2.1: Onderzoekslocatie

De onderzoekslocatie staat kadastraal bekend als gemeente Garderen, sectie G, nummer 3368 (ged.) en is circa 1.704 m². De onderzoekslocatie bevindt zich op hetzelfde perceel als Walhuisweg 10 te Kootwijkerbroek. Het terrein heeft momenteel geen speciale functie dus is braakliggend. Het terrein is begroeid met (hoog) gras. Nabij de ingang van het perceel, in het noorden, is een halfverharding van menggranulaat aanwezig.

In onderstaande figuur 2.1 is de onderzoekslocatie aangegeven. Daarnaast is een overzichtsfoto van de onderzoekslocatie opgenomen.

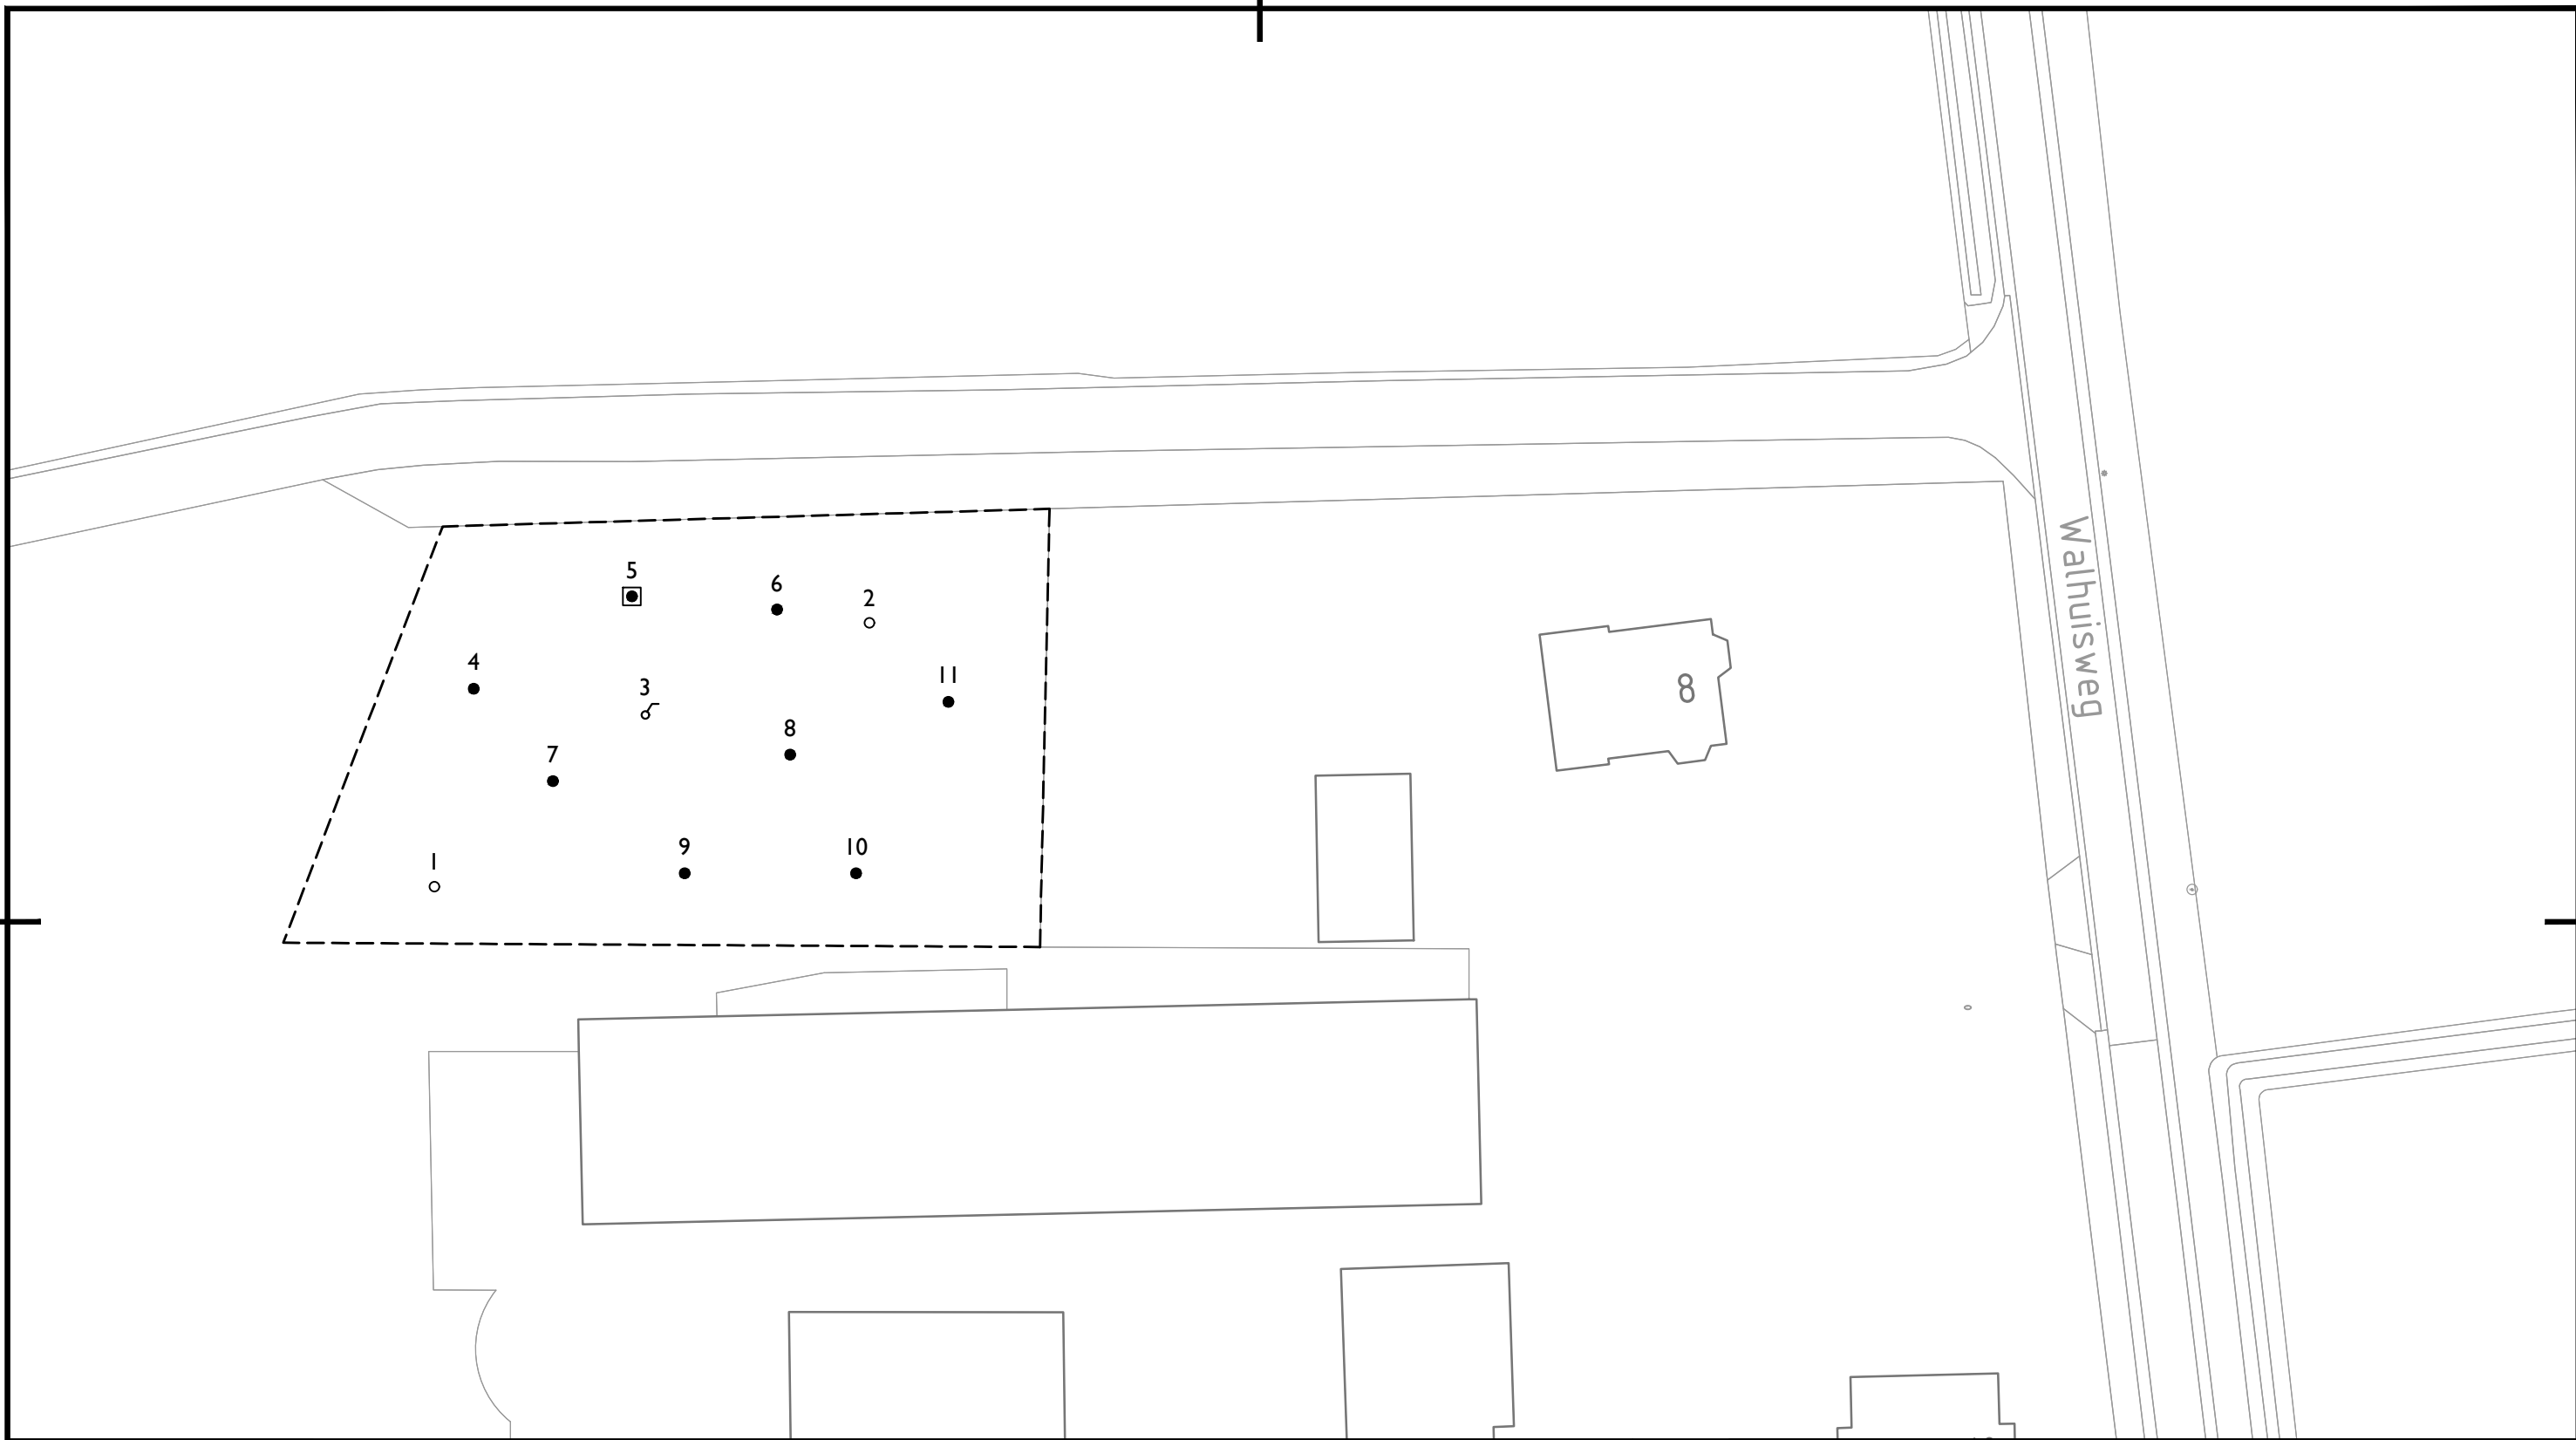
- Verklaring**
- 2 Peilbuis
 - o Boring tot 2,0 m-mv
 - 4 Boring 1,0 m-mv
 - Proefgat
 - - - - - Grens onderzoekslocatie
