Projectnummer: 51009612

Datum: 13-02-2023

Vooronderzoek milieuhygiënische bodemkwaliteit

Uitbreiding OS Eerbeek

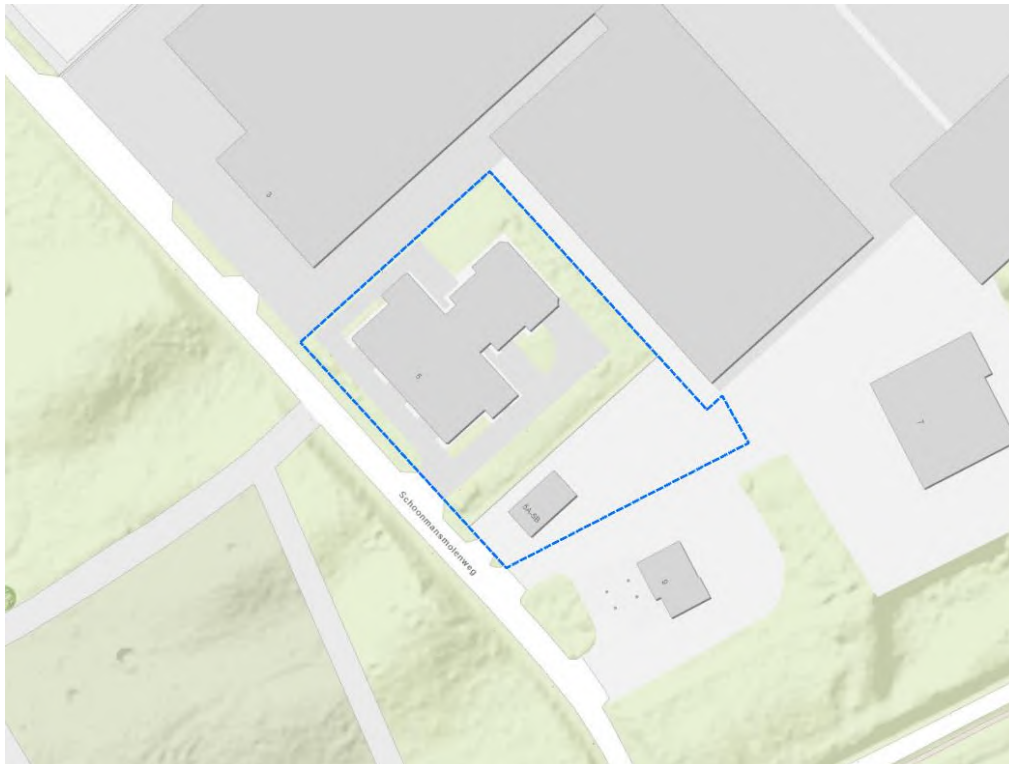
Figuur 2.1 Overzicht onderzoekslocatie

De locatie is op dit moment in gebruik als onderstation voor het elektriciteitsnetwerk. zie figuur 2.1

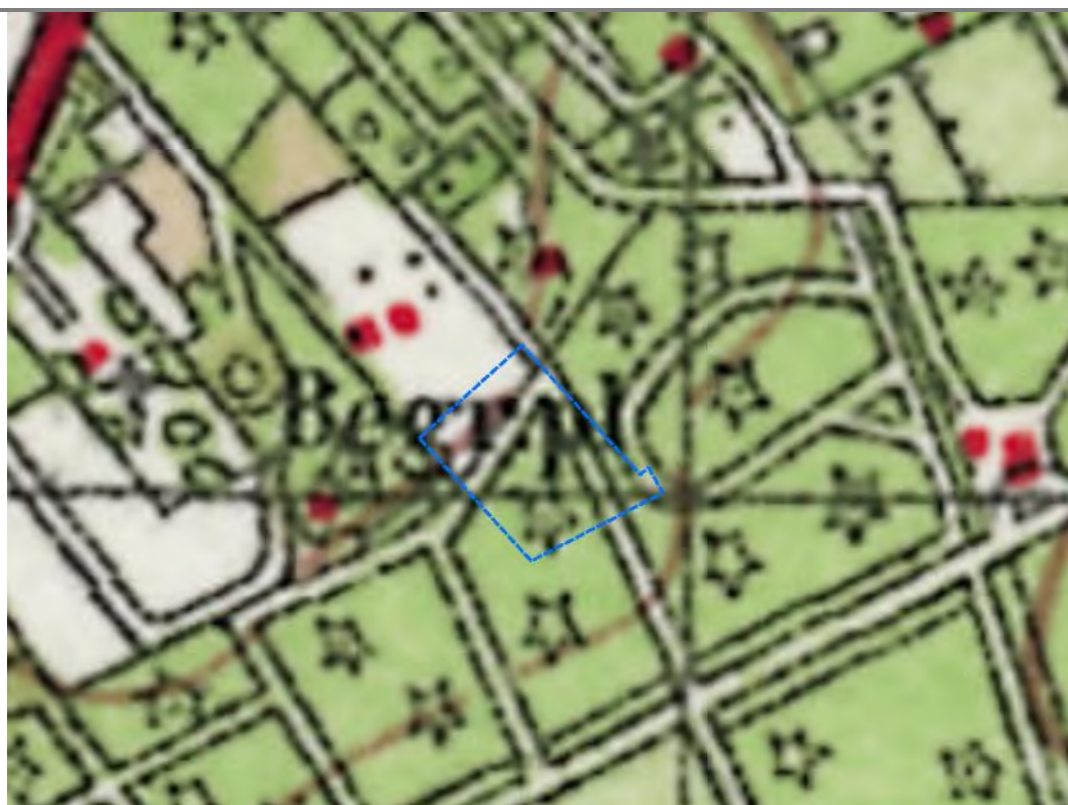
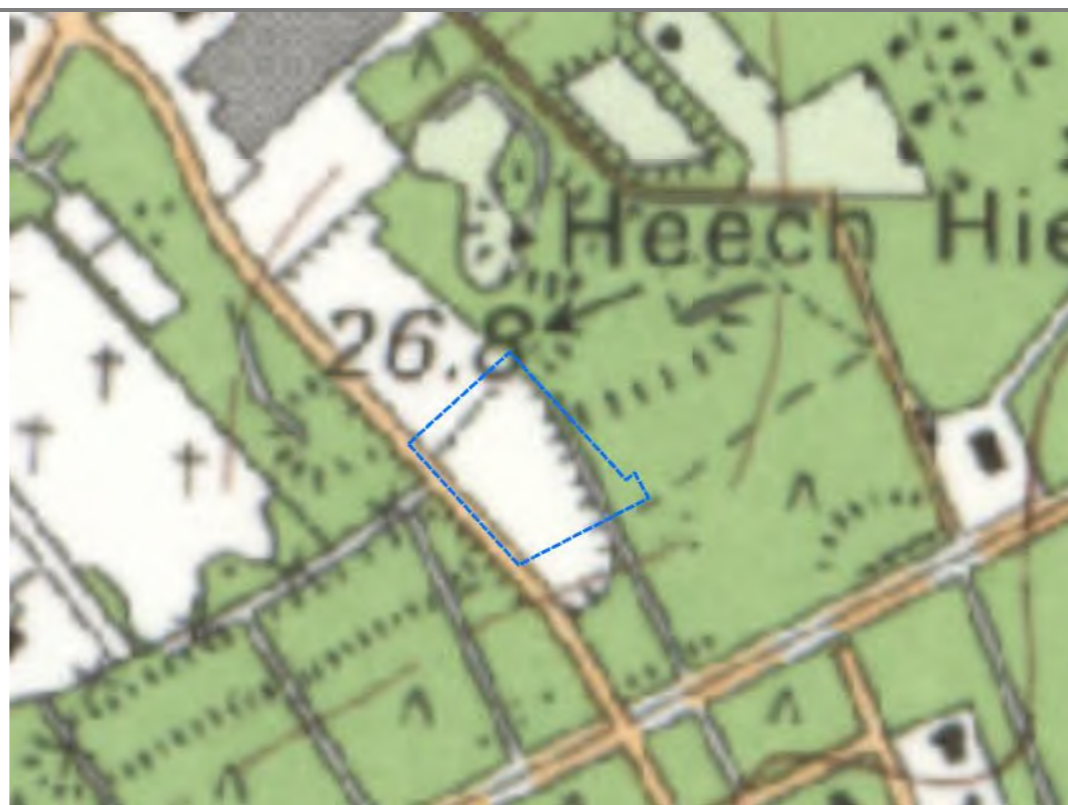
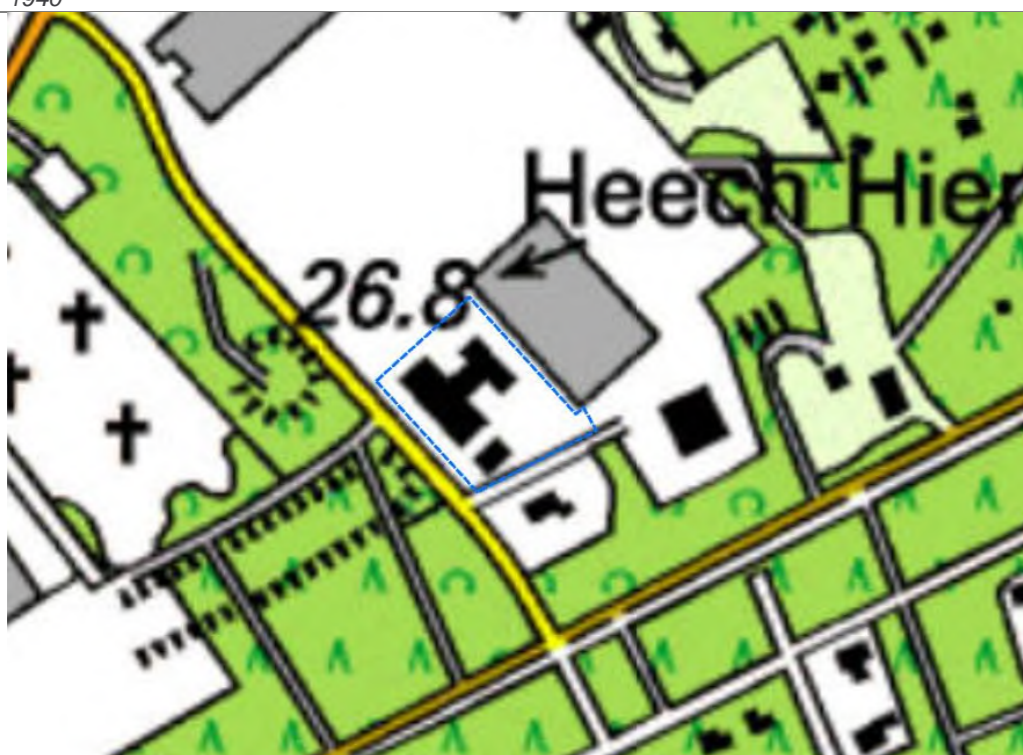
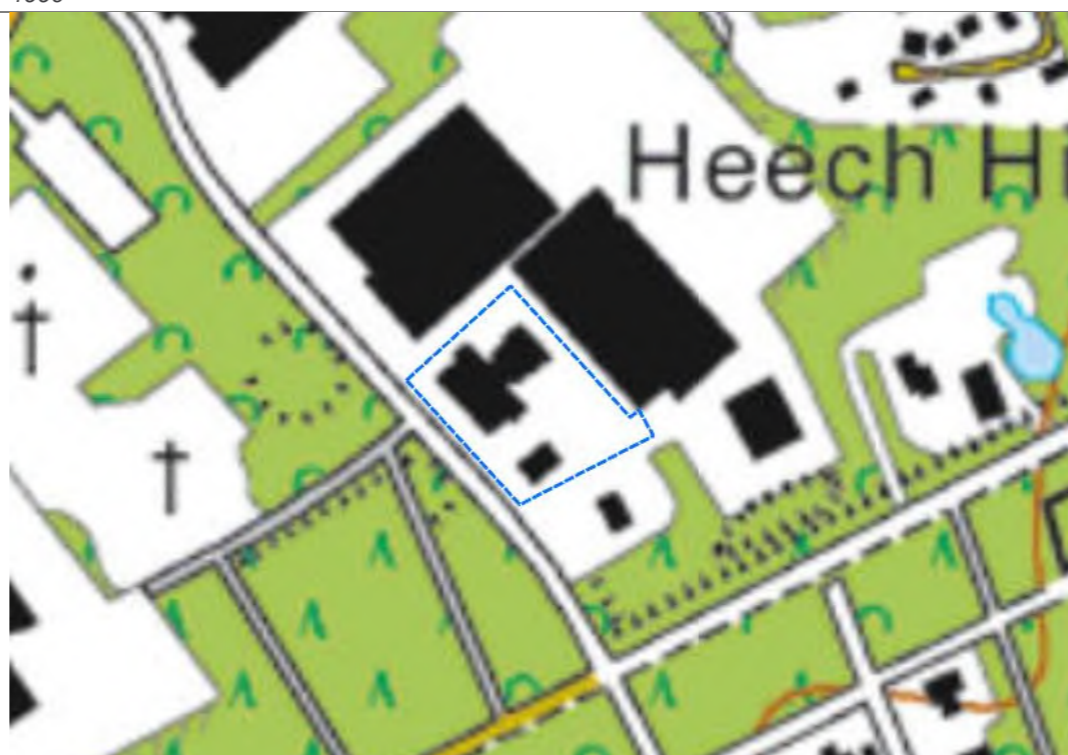
Figuur 2.2 Historische kaarten

De locatie en omgeving is tot circa 1990 niet in gebruik of bebouwd geweest. Tussen 1990 en 2000 is een deel van de huidige bebouwing gebouwd en het huidige gebruik begonnen. Tussen 2000 en 2010 is er ten noorden meer bebouwing bijgekomen, maar verdere wijzigingen zijn niet aangegeven op historisch kaartmateriaal.

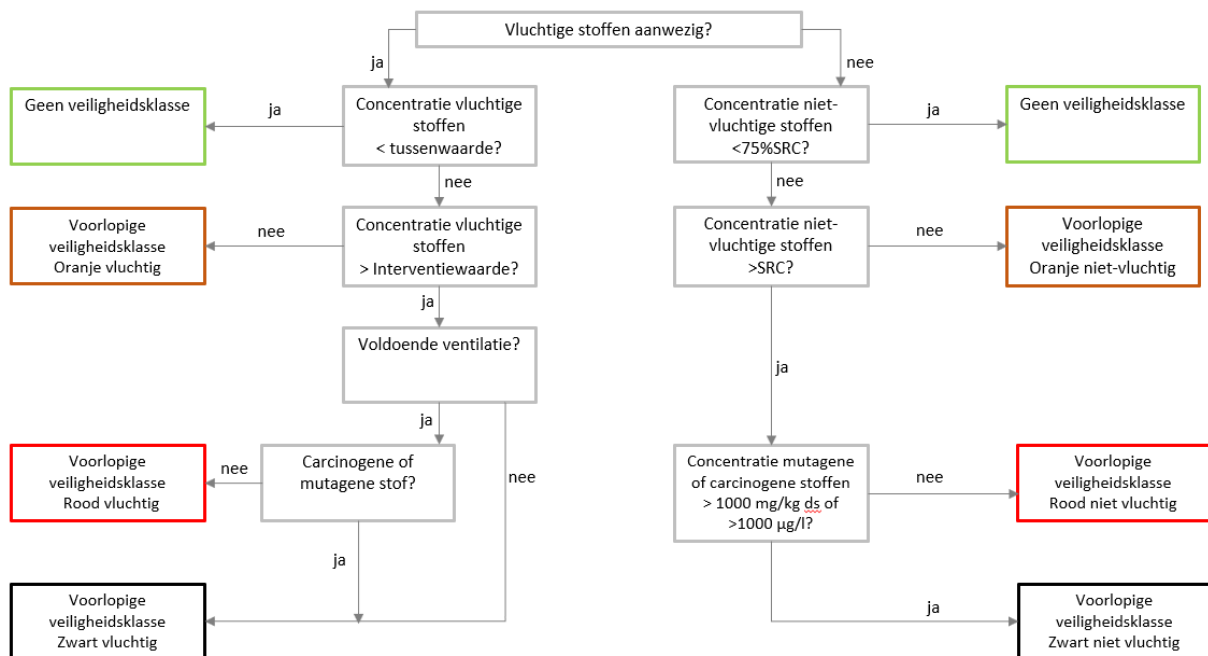
De CROW 400 geeft een methodiek voor het veilig, zorgvuldig en risicogestuurd werken met verontreinigde bodem. De systematiek om de veiligheidsklasse voor verontreinigde bodem vast te stellen is in het volgende schema weergegeven.

Voor de beoordeling van niet-vluchtige stoffen is de norm "SRC" (Serious Risk Concentration) vastgesteld, zijnde niveau waarboven ernstige risico's voor de veiligheid en gezondheid van volwassen personen kunnen optreden, inclusief een bepaalde veiligheidsmarge.

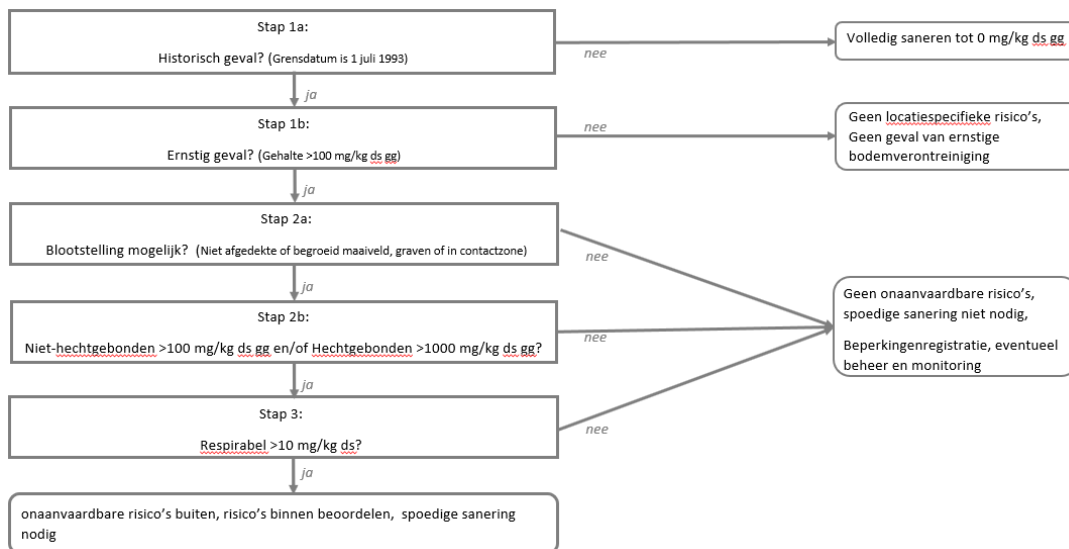
De locatiespecifieke beoordeling van de risico's van een asbestverontreiniging worden als volgt beoordeeld:

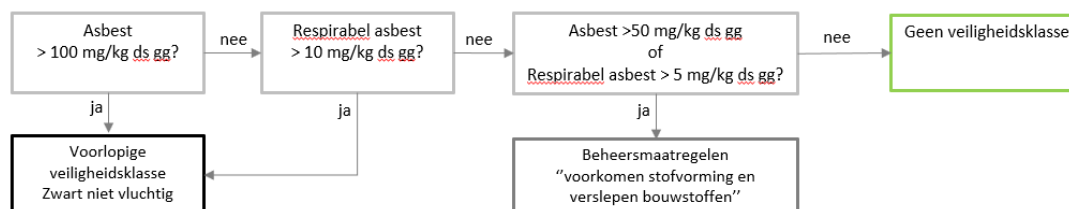
De CROW 400 geeft een methodiek voor het veilig, zorgvuldig en risicogestuurd werken met verontreinigde bodem. De beoordeling van met asbestverontreinigde grond is in het volgende schema weergegeven.
