BOUWHISTORISCHE OPNAME  
OP HOOFDLIJNEN  
MET WAARDESTELLING

**Edeseweg 157**

**BENNEKOM**

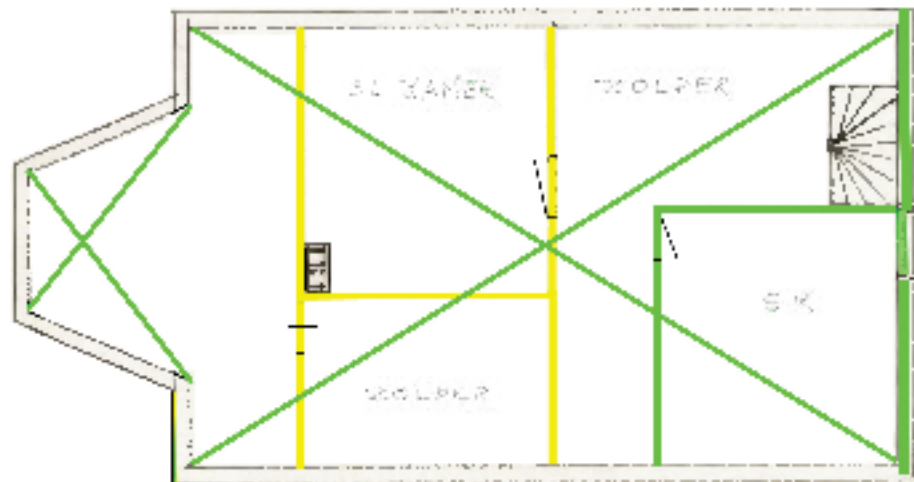
ZOLDER

De plattegronden dienen gelezen te worden in combinatie met de tekst van de interne waardestelling.

- hoge monumentwaarde, behoud noodzakelijk
- positieve monumentwaarde, behoud wenselijk
- indifferente monumentwaarde, aangepaste vervanging mogelijk
- X
 balklaag of kapconstructie
- X
 balklaag of kapconstructie, niet in het zicht / vermoedelijk aanwezig
