| Onderwerp: | <b>verkennend milieukundig bodemonderzoek<br/>volgens NEN-5740<br/>Zuiderzeestraatweg nr. 113 te Hierden</b> |
| Projectnummer: | <b>16-M7913</b> |
| Opdrachtgever: | <b>J. Brouwer en J.P. Brouwer-Meppelink</b> |
| Datum: | <b>08 februari 2017</b> |

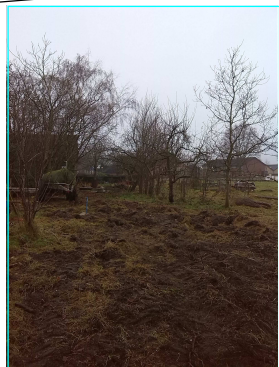
# BIJLAGE 2 ONDERZOEKSLOCATIE

Het onderhavige onderzoek, het geografisch besluitvormingsgebied, betreft het terreindeel t.p.v. de geplande nieuwbouw (bouwvlak), zoals weergegeven in bijlage 2.

Het onderzoeksprogramma is ruimtelijk weergegeven in bijlage 2. In deze bijlage zijn alle geplaatste boringen geprojecteerd.

De positionering van alle boringen is weergegeven in bijlage 2.

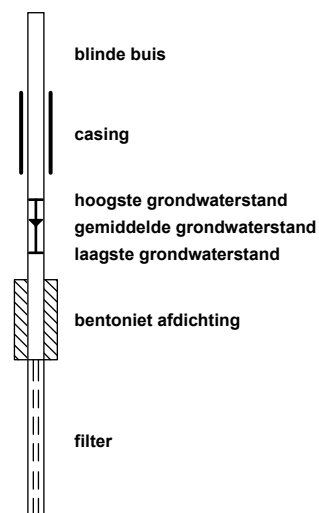
### peilbuis

De geplaatste peilbuis is opgebouwd uit 1 meter HDPE peilfilter omstort met filtergrind.

Het filtergrind zorgt voor een goede instroming van het grondwater in het filter, daarnaast voorkomt het dat het filter dichtslibt. Het peilfilter bevindt zich 0.5 meter beneden het grondwaterniveau.

Boven het peilfilter bevindt zich blinde HDPE opzetbuis, omstort met bentoniet (zwelklei).

De zwelklei dient ervoor te zorgen dat toestroming vanuit de bovengrond wordt voorkomen.
