Verkennend bodemonderzoek / verkennend bodemonderzoek asbest Rooboerskamp 19-21 te Heerde

Projectnummer: 19016

Datum: 14 februari 2019

Opdrachtgever: Bouwfund BV
Dhr. G. Bakker
Postbus 295
7460 AG RIJSSEN

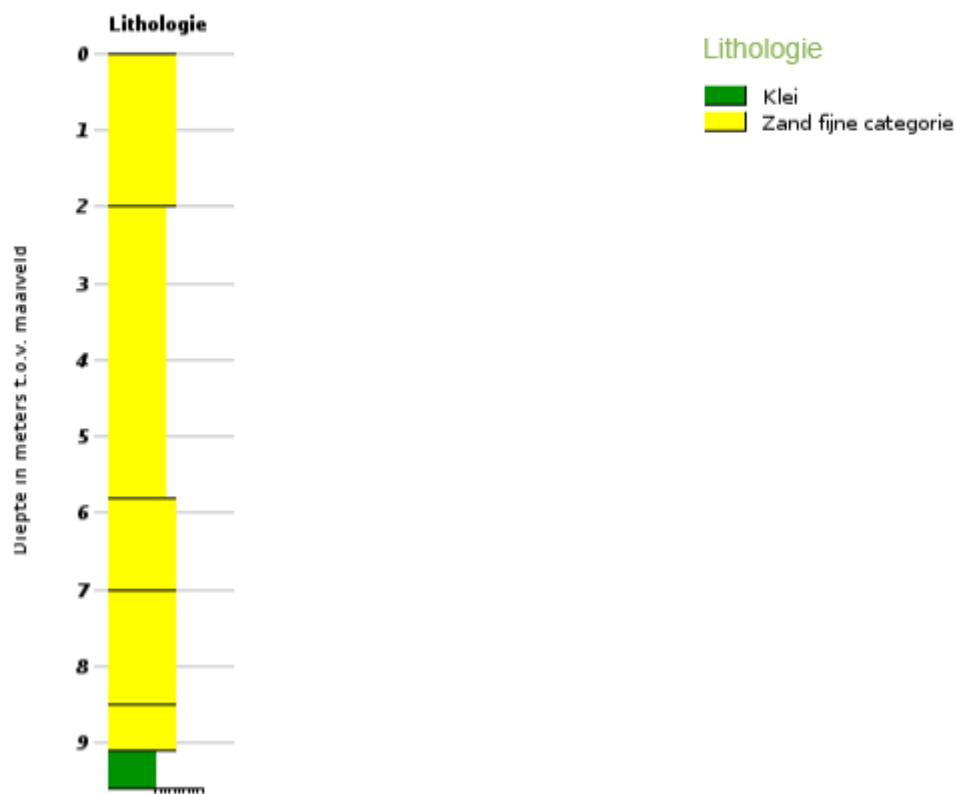
Boormonsterprofiel

Identificatie:	B27E0214
Coördinaten:	200140, 489220 (RD)
Maaiveld:	5.60 m t.o.v. NAP
Dieptetraject t.o.v. Maaiveld:	0.00 m - 9.60 m

Het freatisch grondwater bevindt zich op ca. 2,64 m-mv. Volgens de Grondwaterkaart van Nederland is de stromingsrichting globaal in noordoostelijke richting.

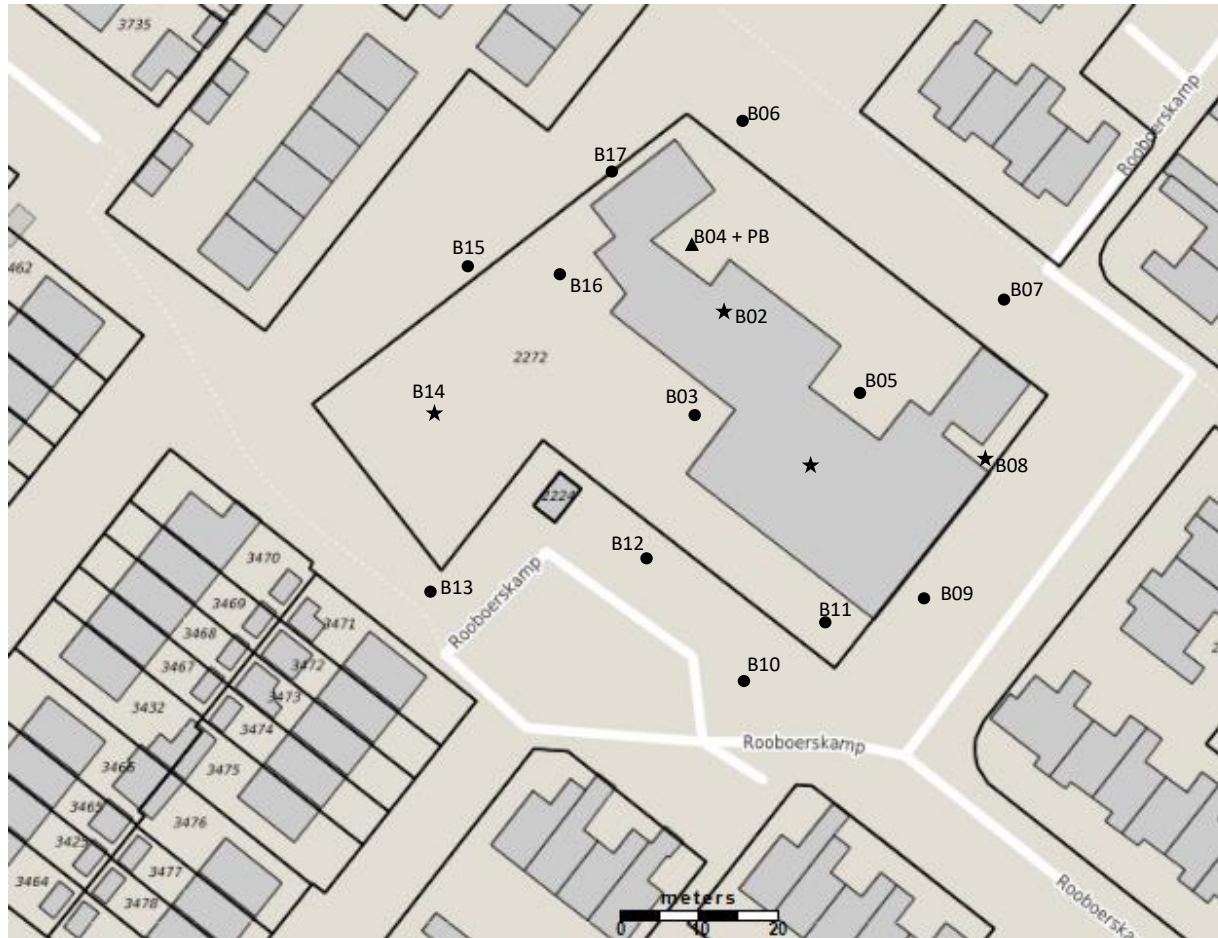
Bijlage 2: Situatietekening

De ligging van de inspectiegaten is weergegeven op de overzichtstekening in bijlage 2.

Situering meetpunten

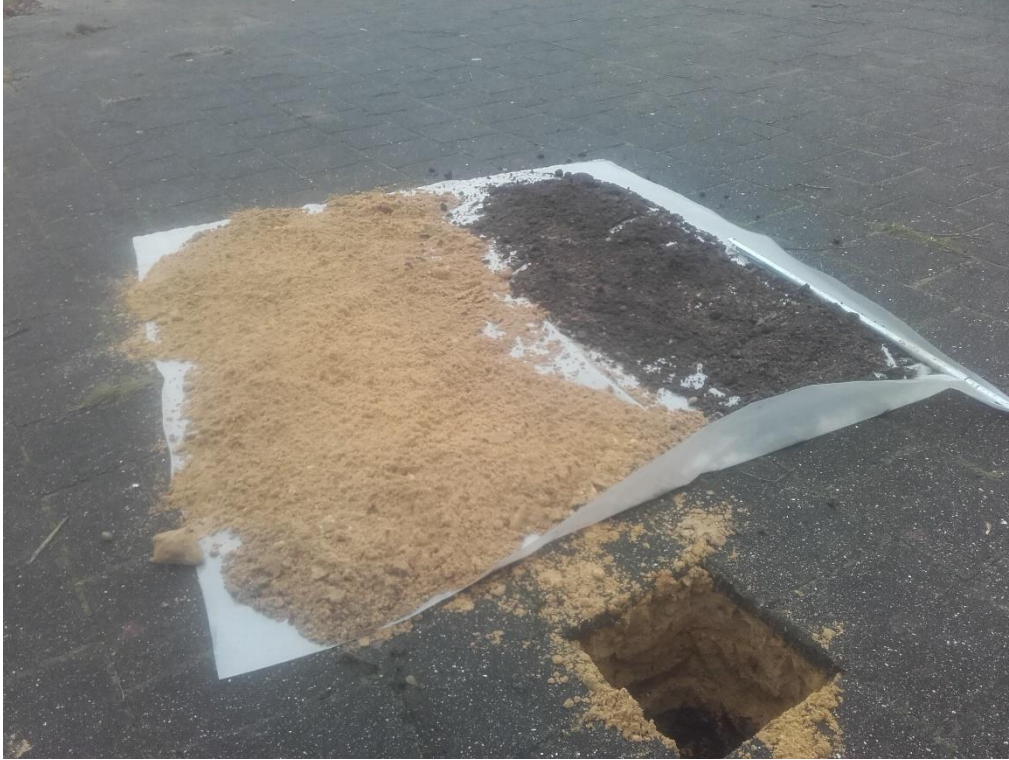
Foto 1 (G 3)

- Op het maaiveld is geen asbestverdacht materiaal aangetroffen.
- In de proefgaten is geen asbestverdacht materiaal aangetroffen.
