Milieutechniek Rouwmaat  
Groenlo bv

## Verkennd bodemonderzoek Wikkemaatsweg 4 te Kring van Dorth

**Rapportnummer : MT.16333**

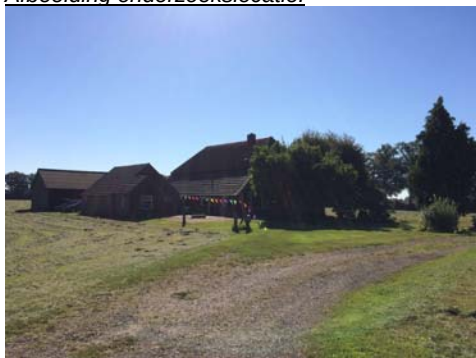
#### Afbeelding onderzoekslocatie:

De locatie is gelegen in het buitengebied van de gemeente Lochem. Op de locatie is een vervallen boerderij aanwezig, met enkele bijgebouwen.

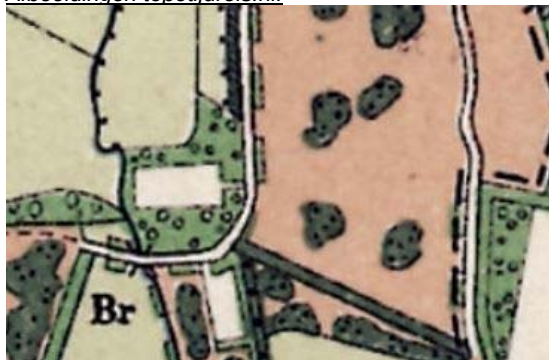
1932

Op de website topotijdreis.nl is op de topografische kaarten te zien dat er tot rond de jaren '30 geen bebouwing op de locatie aanwezig is geweest en de locatie in gebruik is geweest voor landbouw en/of natuurdoeleinden.

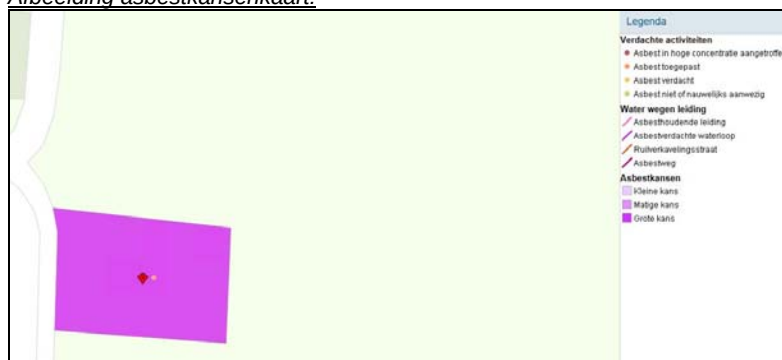
Afbeelding asbestkansenkaart:

De asbestkansenkaart geeft aan dat de locatie een grote kans heeft op het voorkomen van asbest. Dit heeft waarschijnlijk te maken met enkele asbestverdachte materialen welke bij de bouw zijn verwerkt. Vanaf de buitenzijde is op 1 van de opstallen asbest verdacht plaatmateriaal waargenomen. Na analyse bleek dit asbesthoudend te zijn. Bij de veldwerkzaamheden is geen asbest verdacht materiaal aangetroffen. Ook is in het opgeboorde materiaal geen asbest verdacht materiaal aangetroffen.

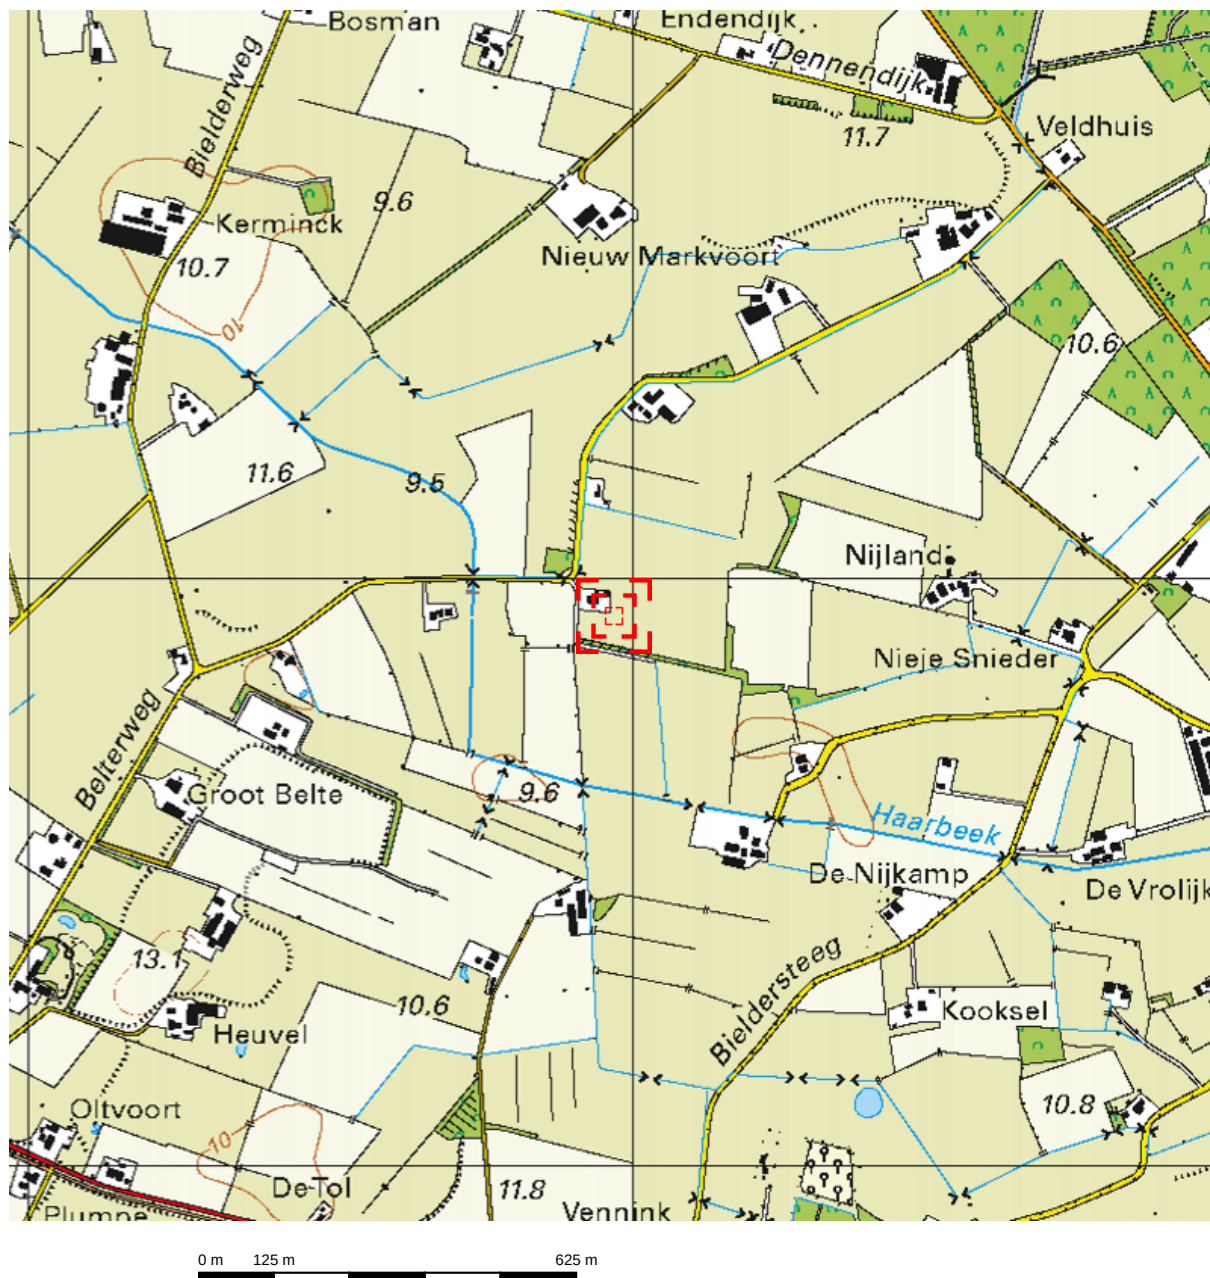
**TOPOGRAFISCHE KAART**

Deze kaart is noordgericht.

Schaal 1: 12500

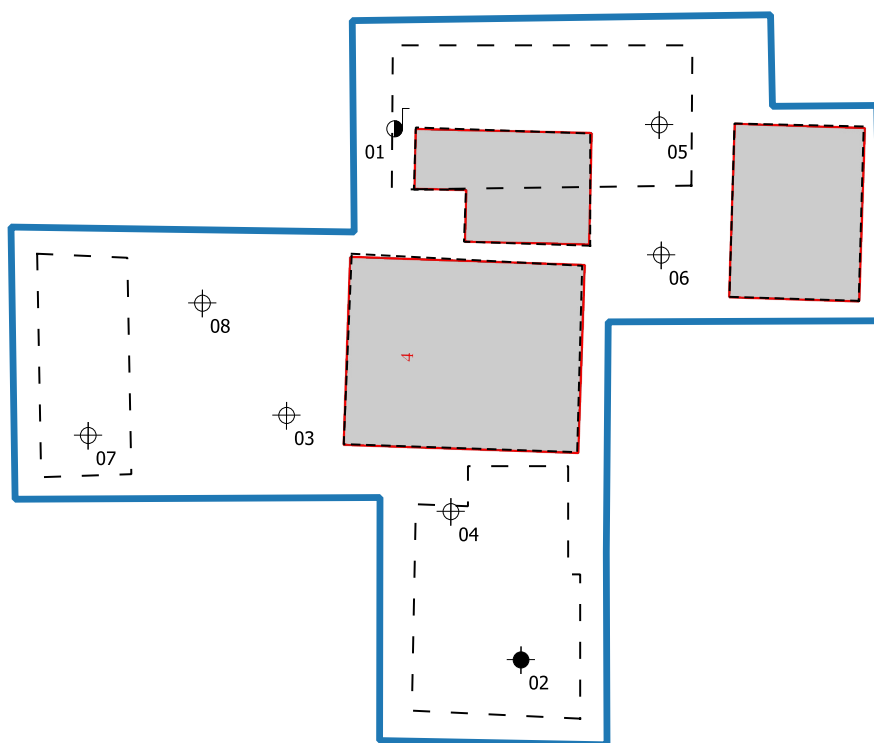
**SITUATIETEKENING MET MONSTERNAMEPUNTEN**

Op de tekening in bijlage 1c staan de diverse boringen weergegeven. De boorbeschrijvingen staan beschreven in bijlage 2.

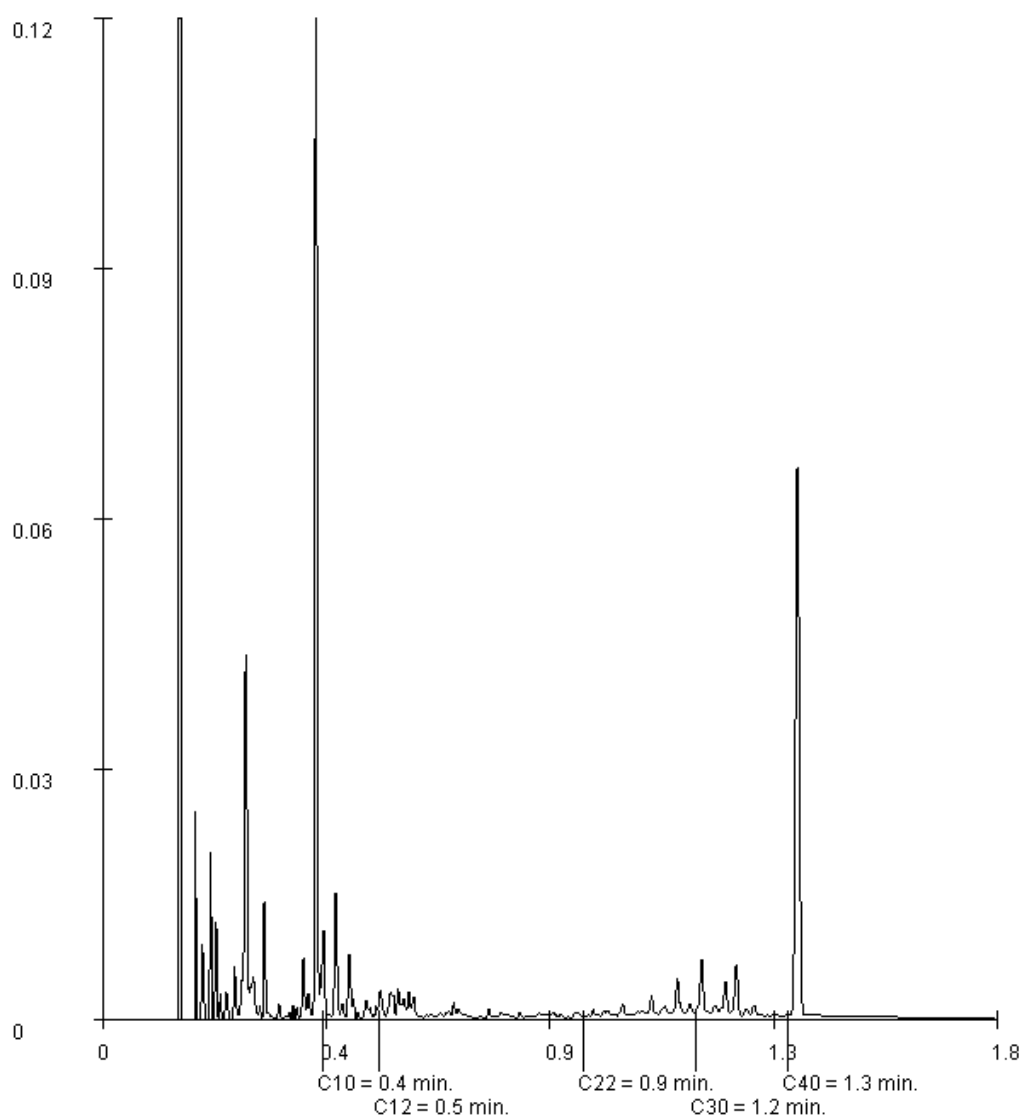
De C10 en C40 pieken zijn toegevoegd door het laboratorium en worden gebruikt als interne standaard.

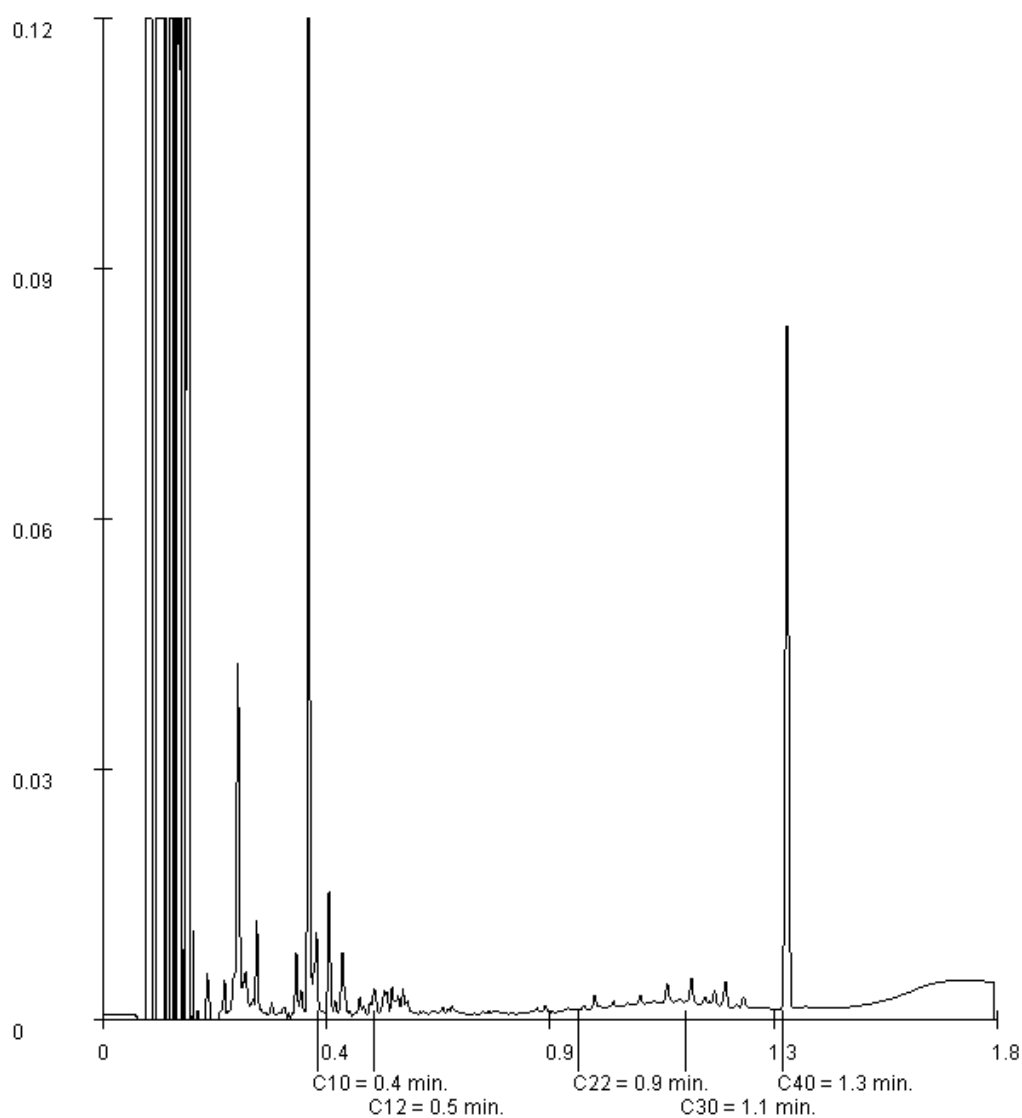
De C10 en C40 pieken zijn toegevoegd door het laboratorium en worden gebruikt als interne standaard.
