VERKENNEND BODEMONDERZOEK

Molenweg 1

Nijkerk

kenmerk PJ Milieu BV: 22029501A

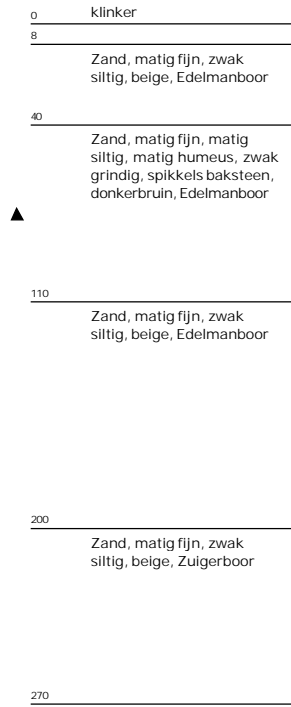
Boring: 1
 Datum: 30-5-2022
 Boormeester: Gerben van Dasselaar

Traject (m-mv)	Lithologische beschrijving
0,0 - 0,05	Verharding (klinker / tegel)
0,05 - 0,3	Zand, matig fijn, zwak siltig
0,3 - 1,2	Zand, matig fijn, matig siltig, matig humeus
1,2 - 2,7	Zand, matig fijn, zwak siltig

Boring	Traject (m-mv)	Zintuiglijke waarnemingen
1	0,40 - 1,10	spikkels baksteen
2	0,30 - 1,30	spikkels baksteen, spikkels kolen
3	0,30 - 0,60	spikkels baksteen
4	0,04 - 0,50	spikkels baksteen
5	0,30 - 0,60	spikkels baksteen

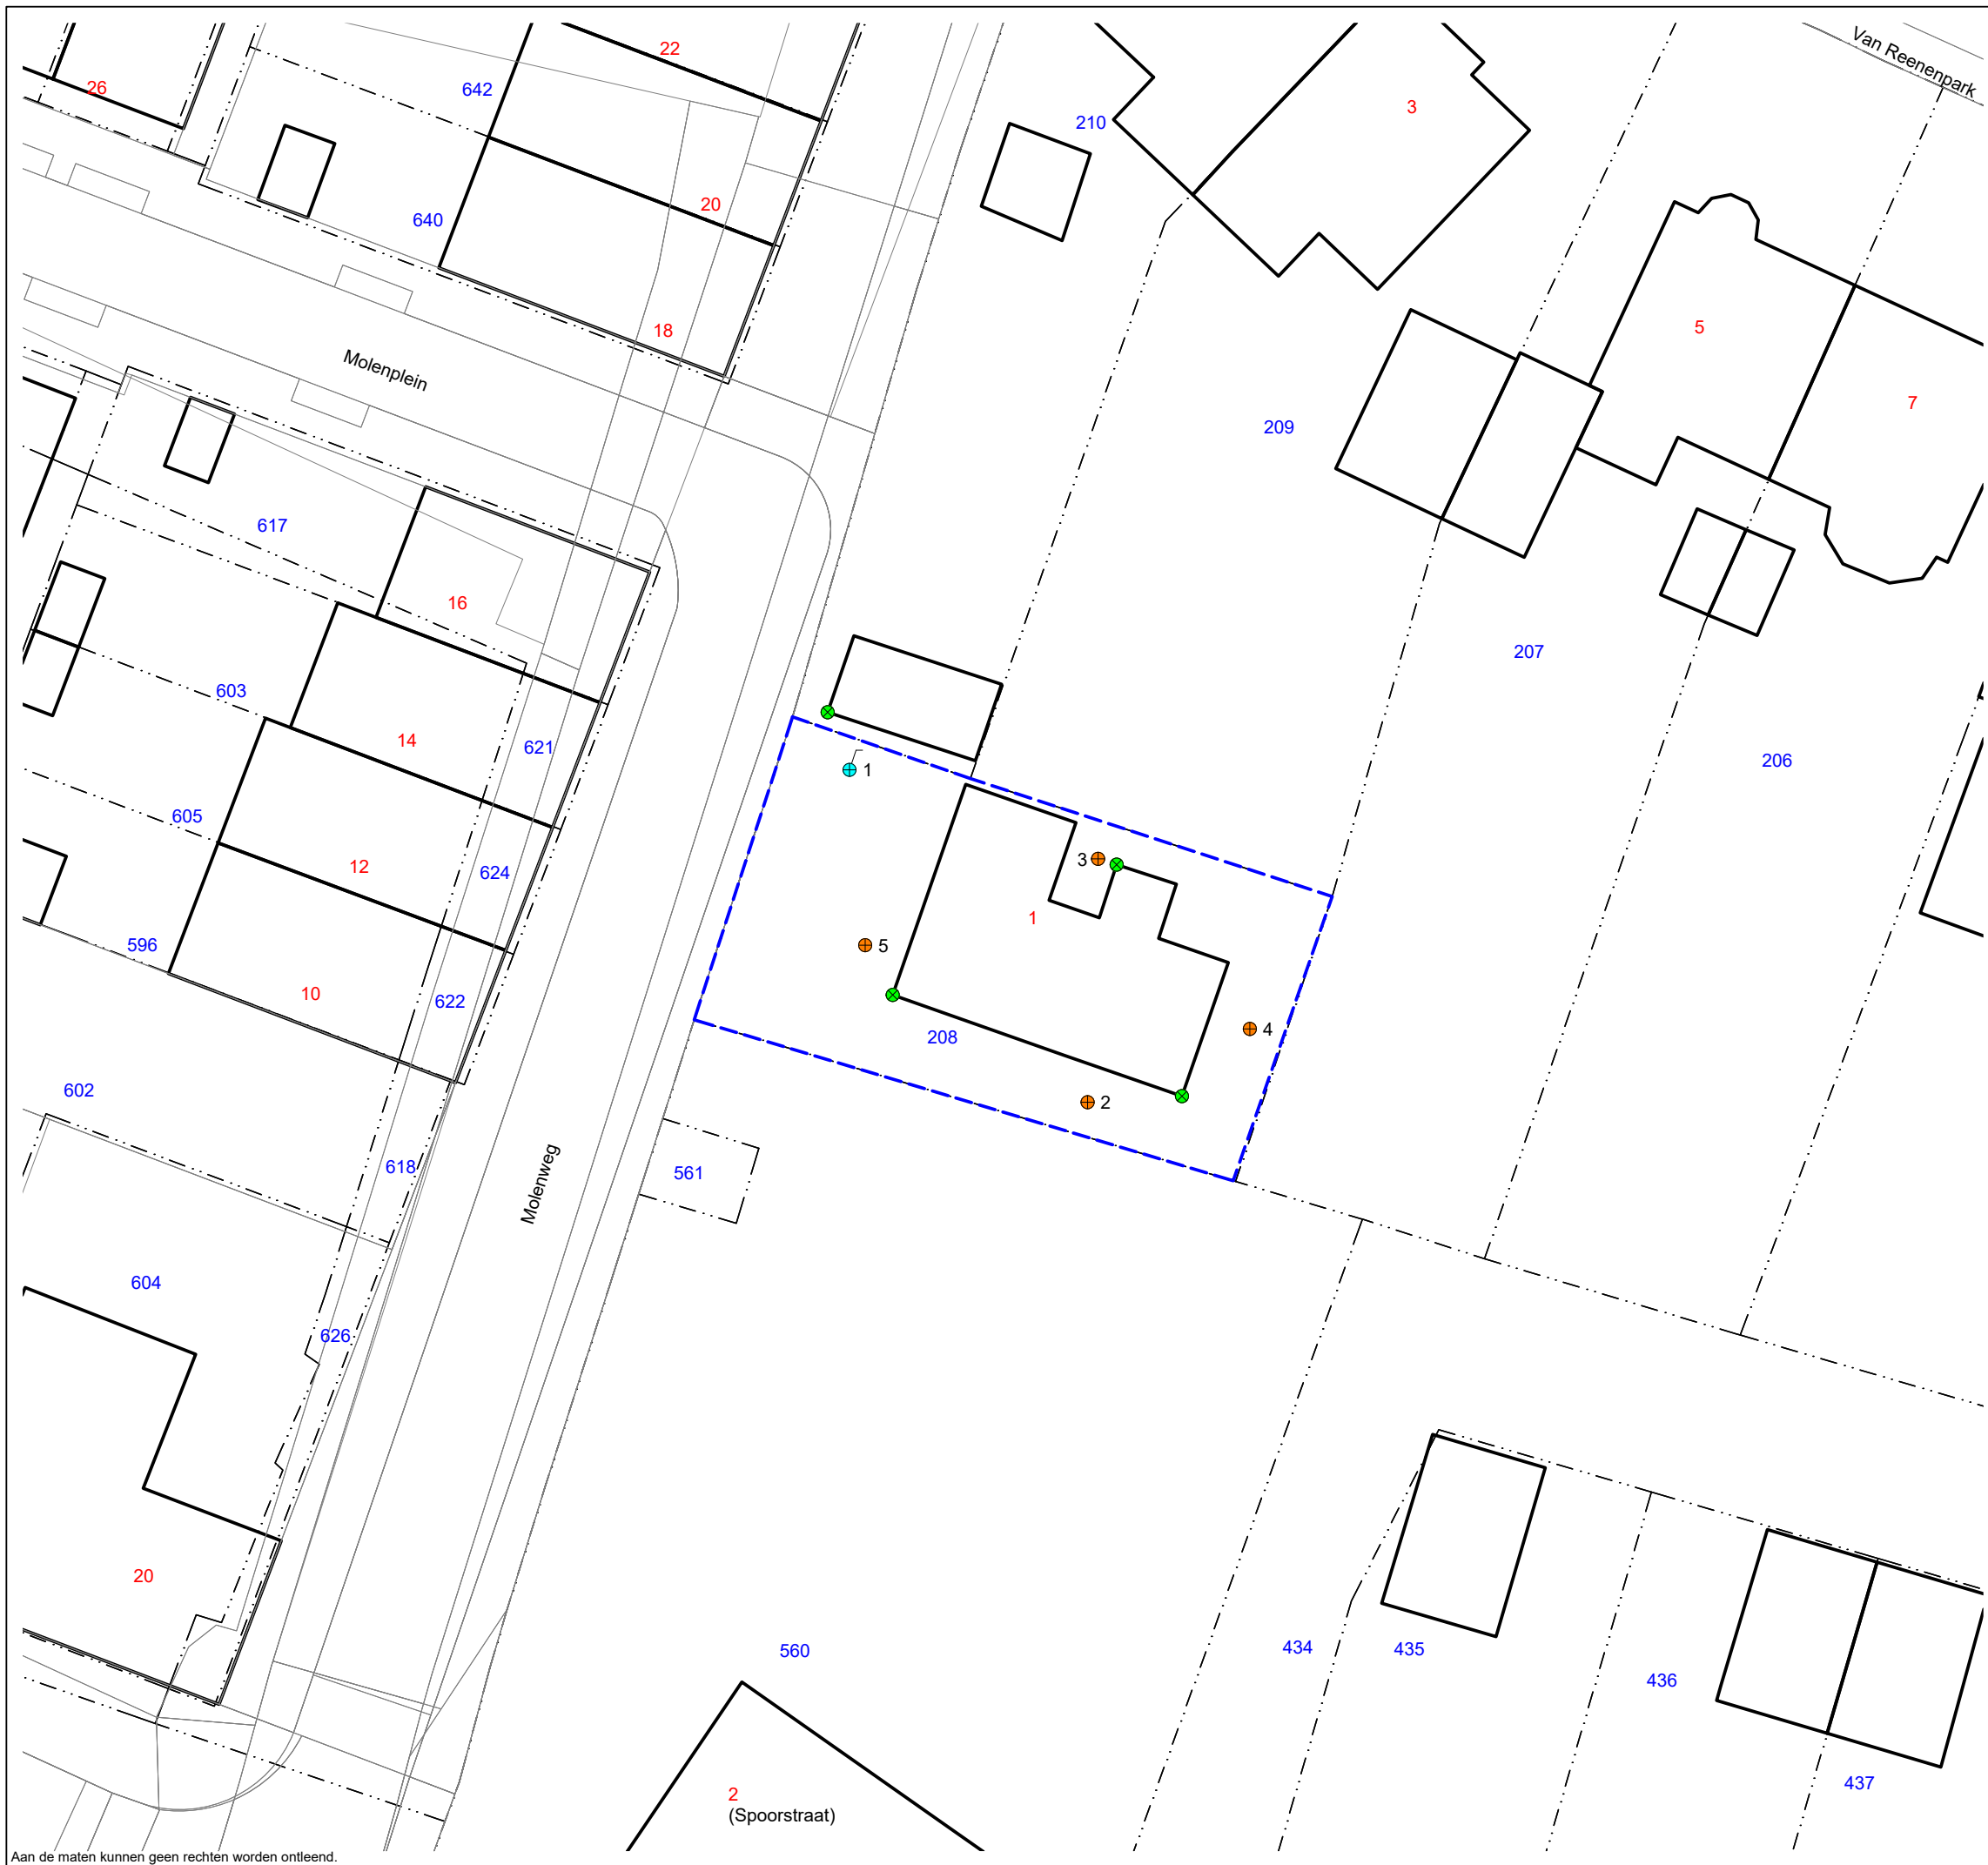
Projectnaam: Molenweg 1, Nijkerk				
Type: Verkennd bodemonderzoek				
Omschrijving: Situatietekening				
Projectnr: 22029501A	Bestandsnaam: 22029501A			
Formaat: A3	Getekend: HvH	Datum: 31-05-2022	Tekeningnr: 1	Versie: Definitief
Schaal: 1:250	0m 2,5m 12,5m

Op Molenweg 1 is een woning gesitueerd welke in gebruik is als kantoorruimte. Het buitenterrein is grotendeels voorzien van een klinker-/tegelveharding. Tijdens de visuele inspectie van de locatie zijn geen bodembedreigende activiteiten aangetroffen. In bijlage 6 is een situatietekening opgenomen.
