Notitie

Kenmerk N001-4772641CAW-kmi-V01-NL

Huismussenonderzoek moskee Tielerwaardlaan, Tiel

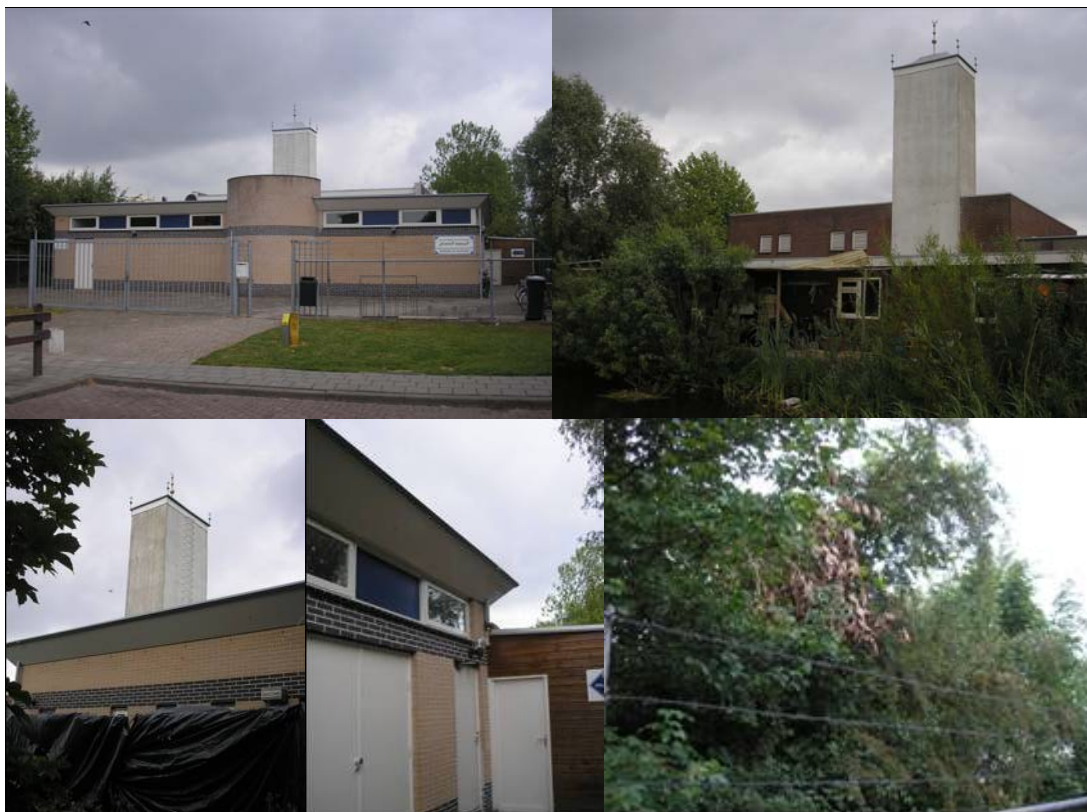
Tijdens het veldbezoek op 16 mei 2011 zijn geen nestlocaties van de Huismus waargenomen op de planlocatie. Door het ontbreken van (invlieg)openingen in dakranden en/of onder dakpannen is de huidige moskee ongeschikt als nestmogelijkheid voor de Huismus. Zie Figuur 2 voor een foto-impressie van de planlocatie. Ook in de rommelhoekjes aan de achterzijde van het moskeegebouw en in de groenstructuur rondom de moskee zijn geen nesten en/of Huismussen met broedindicerend gedrag waargenomen. Tijdens de inventarisatie zijn wel individuen van de Huismus waargenomen:

Figuur 2 Foto-impressie van de planlocatie. *Linksboven:* Voorzijde van moskee aan Tieleraardlaan *Rechtsboven:* Achterzijde van moskee gelegen langs watergang *Linksonder:* Linkerzijde van moskeegebouw *Middenonder:* Detail van rechterzijde van moskeegebouw *Rechtsonder:* Groenstructuur rondom moskeeterrein.

- Er wordt geadviseerd om zoveel mogelijk huidige groenstructuur rondom de uit te breiden moskee te behouden. Het behoud van de lijnvormige groenstructuur aan de noordzijde van de Tielerswaardlaan is waardevol als foerageergebied voor de Huismus en voor andere (broedende) vogels
- Er wordt geadviseerd om in de uit te breiden moskee ruimten te maken voor broedende Huismussen. Er kunnen bijvoorbeeld enkele nestkasten, waarin meerdere paartjes Huismussen kunnen broeden, worden ingebouwd in de muur. Er wordt dan gezorgd voor een ondersteuning van Huismussen door het vergroten van het aantal potentiële verblijfplaatsen, welke door de huidige nieuwbouwtechnieken (in algemene zin) dreigen te verdwijnen. In Figuur 3 zijn voorbeelden van alternatieve nestgelegenheden voor de Huismus gegeven

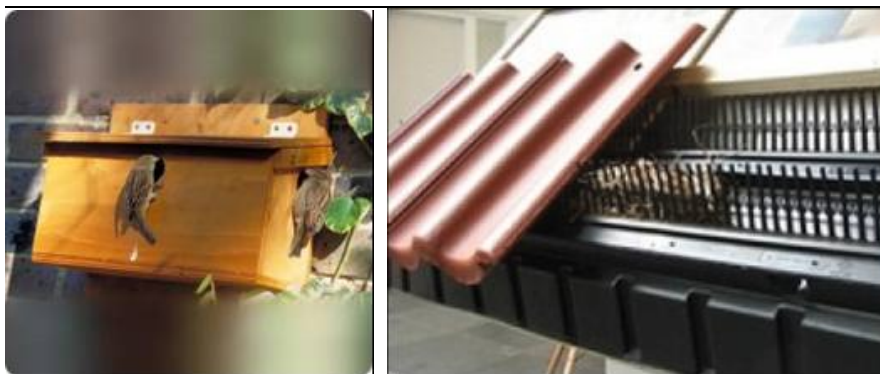
Figuur 3 Impressie van nestmogelijkheden voor de Huismus. Bronnen: www.vivara.nl (links), www.vogelbescherming.nl ('vogelvide', rechts).
