Ecologische begeleiding
sloop de Quispel
te Beek / Ubbergen

Titel : Ecologische begeleiding
Subtitel : sloop de Quispel te Beek / Ubbergen

Projectnummer : 80096
Datum : 23 december 2009

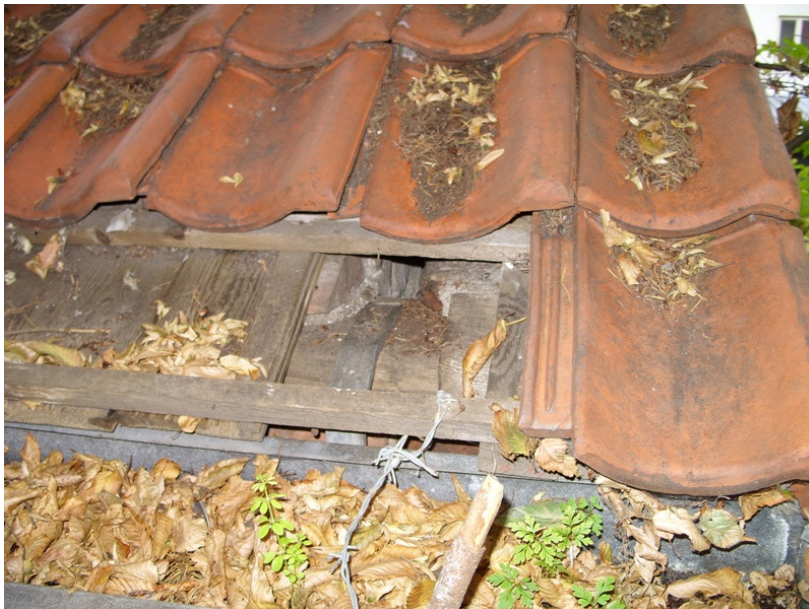
Tussen het onderzoek en de daadwerkelijke sloop heeft een ruime periode gezeten. Daarom is voorafgaande aan de sloop gecontroleerd of de dieren nog gebruik maakten van het pand. Deze controle heeft op 5 oktober 2009 plaatsgevonden. Bij de openingen in het dak die door de steenmarters werden gebruikt is vastgesteld dat er verse prooiresten (houtduif) en verse keutels aanwezig waren. De conclusie was dat de verblijfplaats zeker nog gebruikt werd door steenmarter(s).

Figuur: Ingang steenmarters tot zolder Quispel

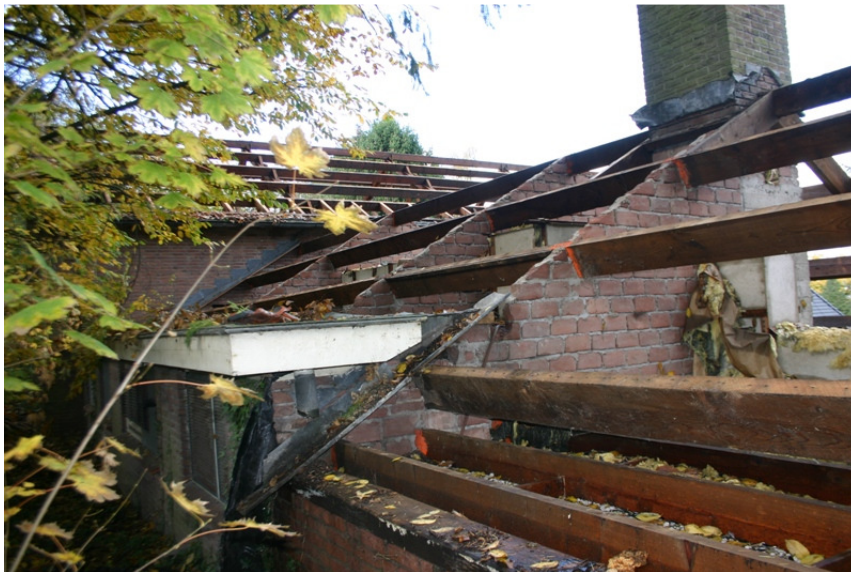
Op 2 november heeft de controle plaatsgevonden of er nog dieren aanwezig waren na het verwijderen van het dak. Dit is uitgevoerd door 2 ecologen van Ekoza. Zowel de pannen als het dakbeschot was verwijderd. Op de hele zolder waren veel sporen van steenmarters te zien in de vorm van latrines. De dieren zelf waren niet meer aanwezig. Ook in de rest van het pand waren geen steenmarters aanwezig. Na deze constatering is het pand mondeling/telefonisch vrijgegeven voor verdere sloop.

Figuur: Genomen maatregelen

Er is gekozen voor een alternatieve werkwijze. Dit is gebeurd door het dak te verwijderen zodat de verblijfplaats open kwam te liggen. Deze werkwijze had een grotere kans van slagen en is praktischer dan het dichtmaken van het gebouw (alternatief voor voorwaarde 9).
