**Probleeminventarisatie voor de
aanwezigheid van conventionele
explosieven in het onderzoeksgebied
'SVO sportvelden' te Ooij**

Oktober 2007

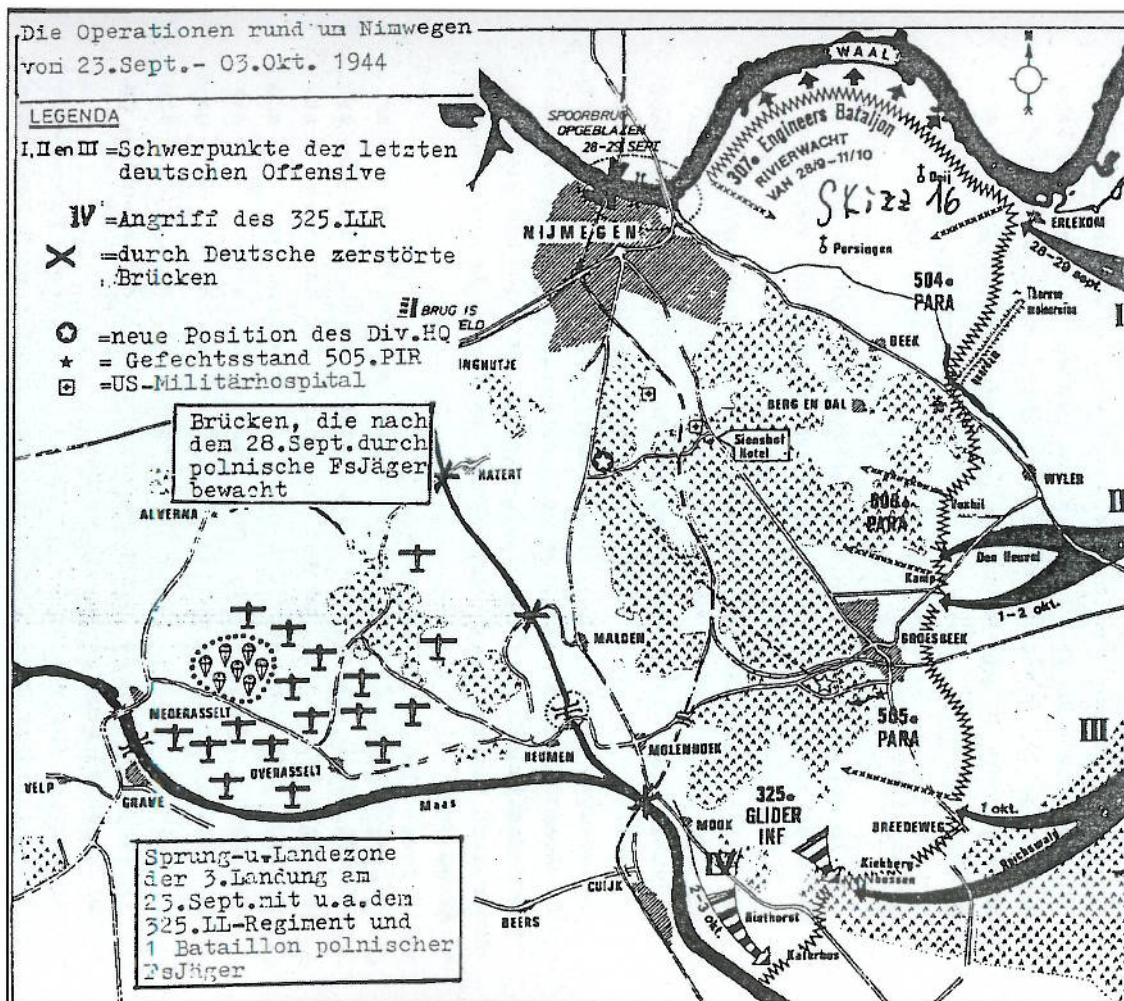
Op de kaart valt duidelijk te zien waar de grens ligt tussen Amerikaans en Duits veroverd gebied. Uit de verslagen wordt duidelijk dat de gevechten zich vooral rond

de Thornse Molen concentreren. De Ooij heeft het grootste deel van de gevechten in Amerikaanse handen doorgebracht.¹⁰

Kaart van Ooijpolder op 23 september 1944¹¹

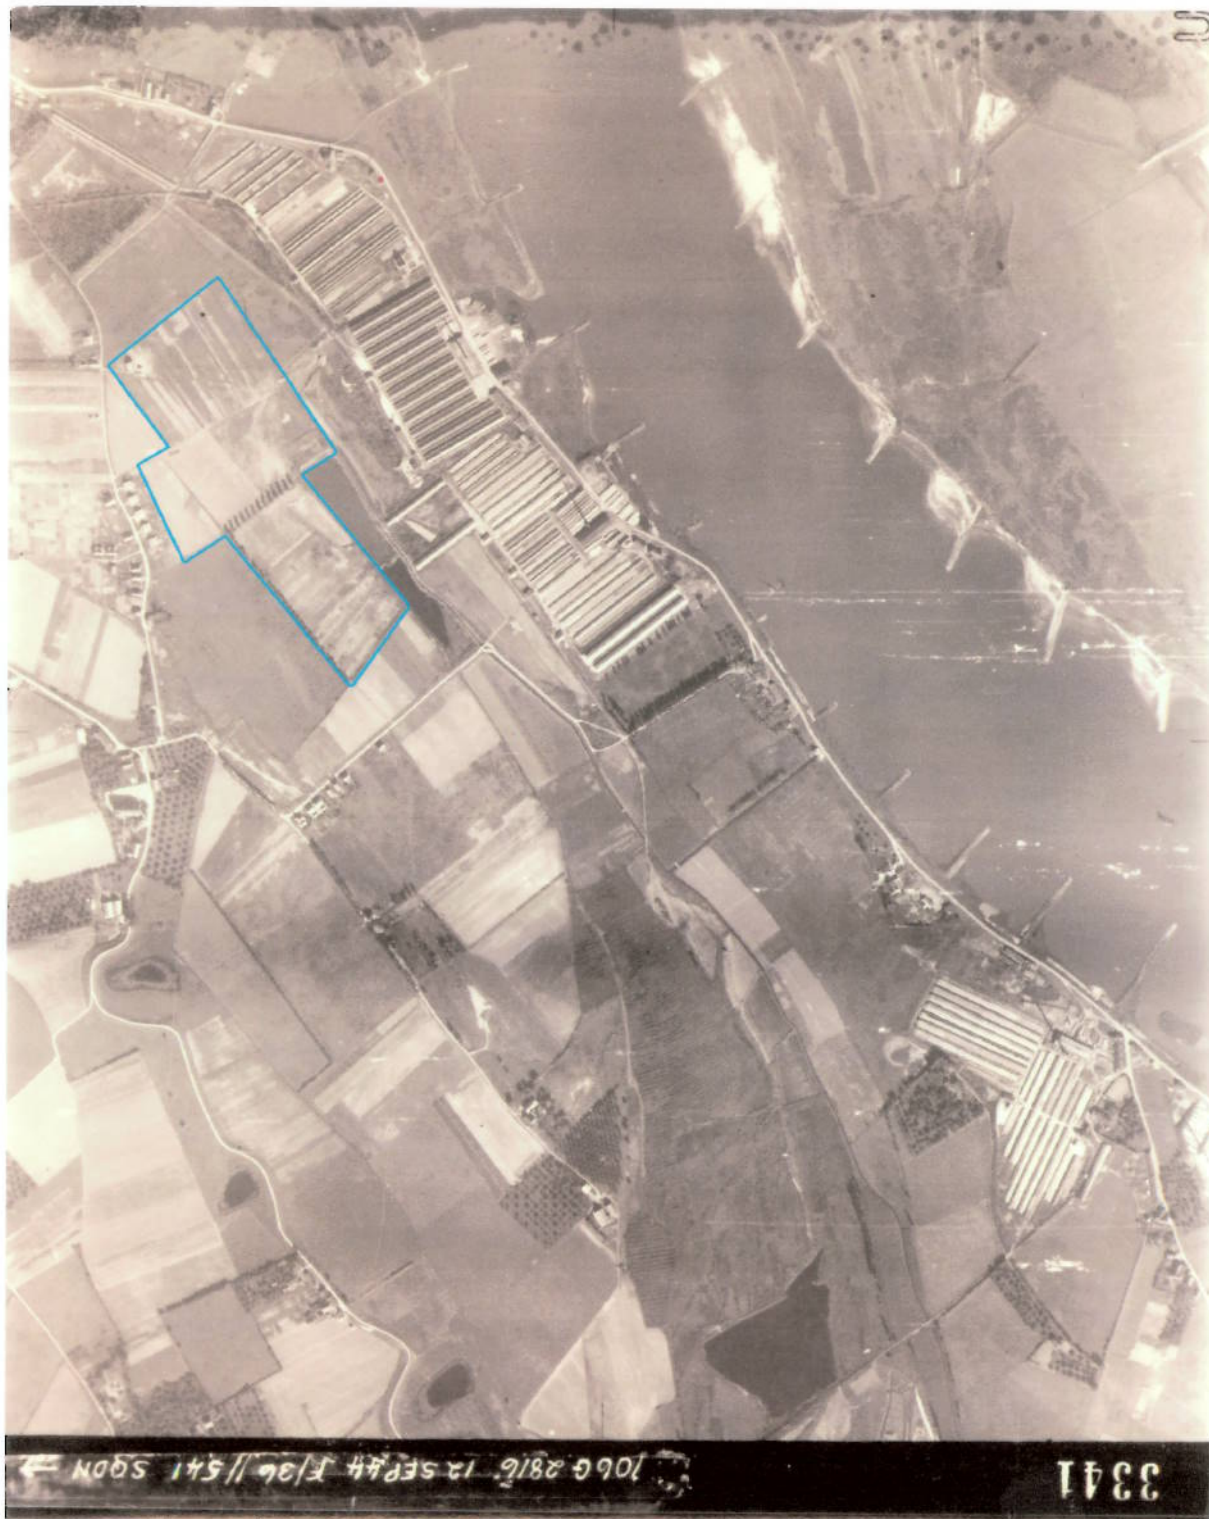
Het onderzoeksgebied is op de foto's in het blauw omlijnd. In de gebieden die in het rood zijn omcirkeld zijn bodemverstoringen te zien die zouden kunnen duiden op militaire activiteit

Originele luchtfoto van 12 september 1944

De conclusie die uit de bestudering van de luchtfoto's getrokken kan worden is dat er militaire activiteit is geweest in het onderzoeksgebied. Het roodomcirkelde gebied in het onderzoeksgebied op de laatste twee foto's is hoogstwaarschijnlijk de locatie van een FLAK-stelling (luchtafweergeschut) geweest. Naarmate de Geallieerde troepen naderden gebeurde het vaker dat Duitse troepen munitie bij dit soort stellingen dumpen.

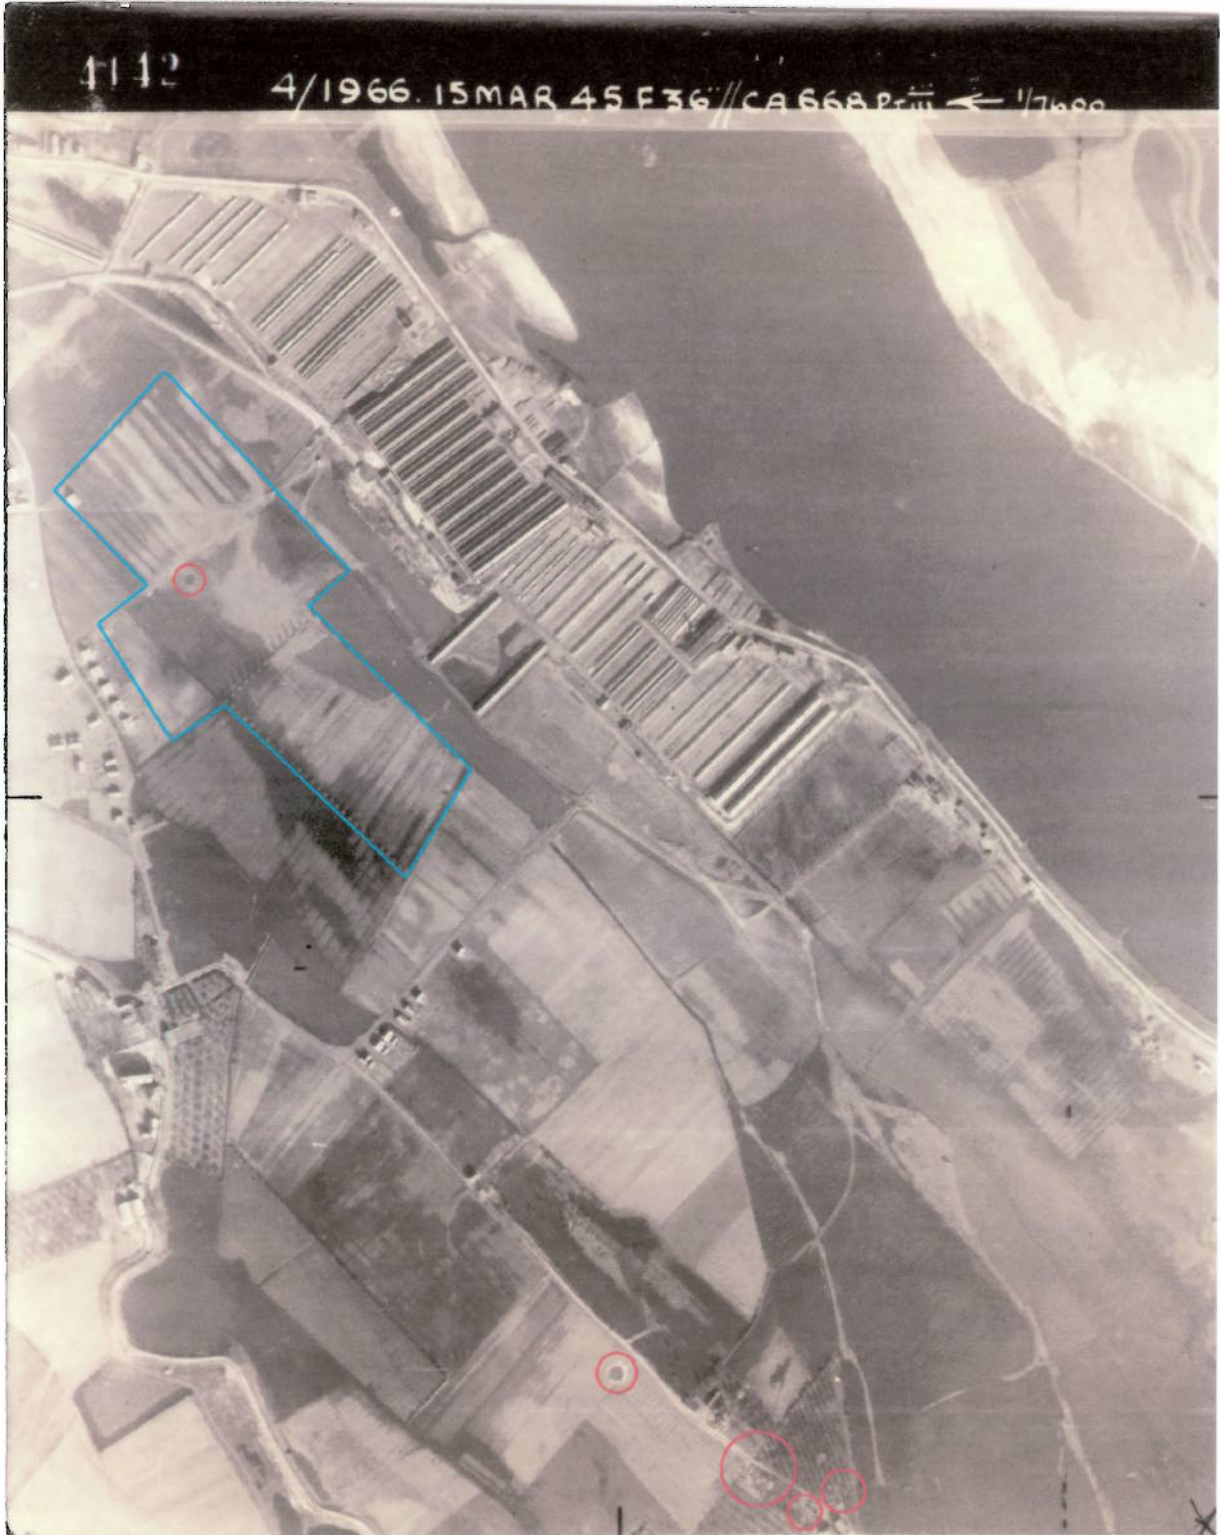
Originele luchtfoto van 15 maart 1945

Uit historische bronnen blijkt dat er in de omgeving wel oorlogshandelingen hebben plaatsgevonden, maar er zijn geen concrete aanwijzingen bekend met betrekking tot de onderzoekslocatie. Uit luchtfotoanalyse blijkt dat er in het onderzoeksgebied een militaire stelling heeft gestaan. Op deze locatie bestaat daardoor een verhoogd risico op het vinden van achtergebleven munitie.

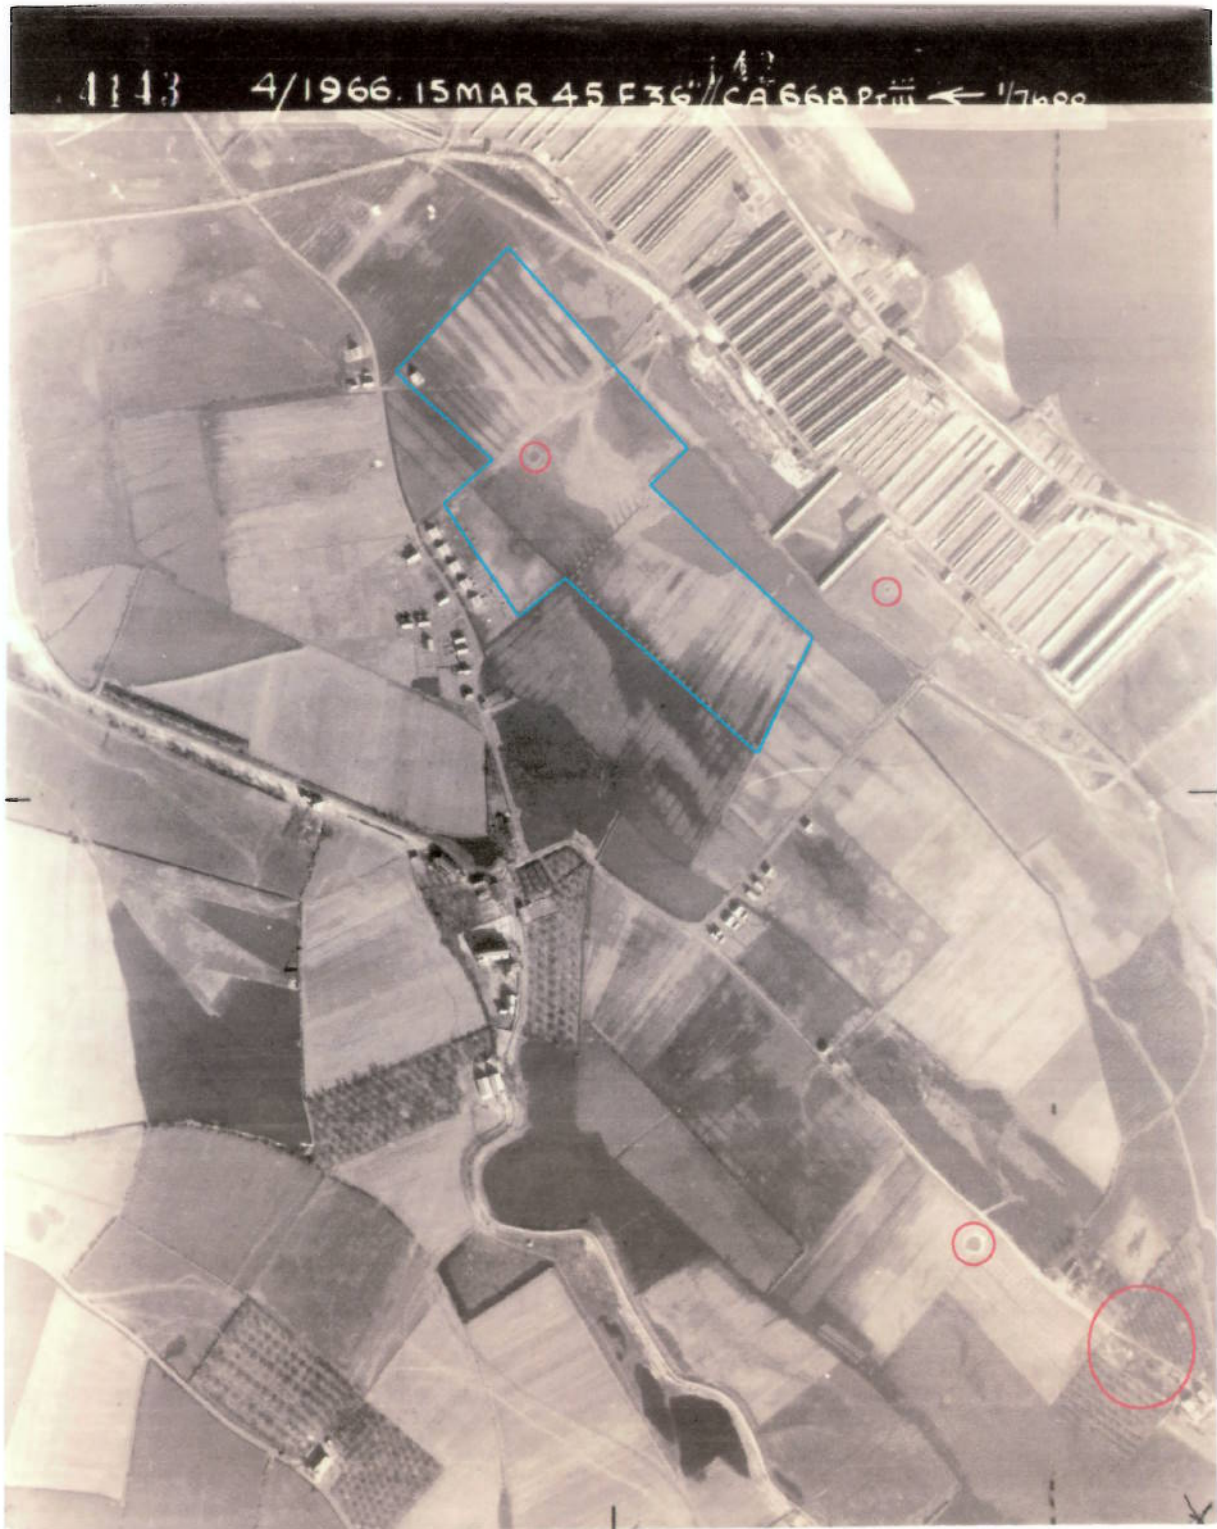
Originele luchtfoto van 15 maart 1945

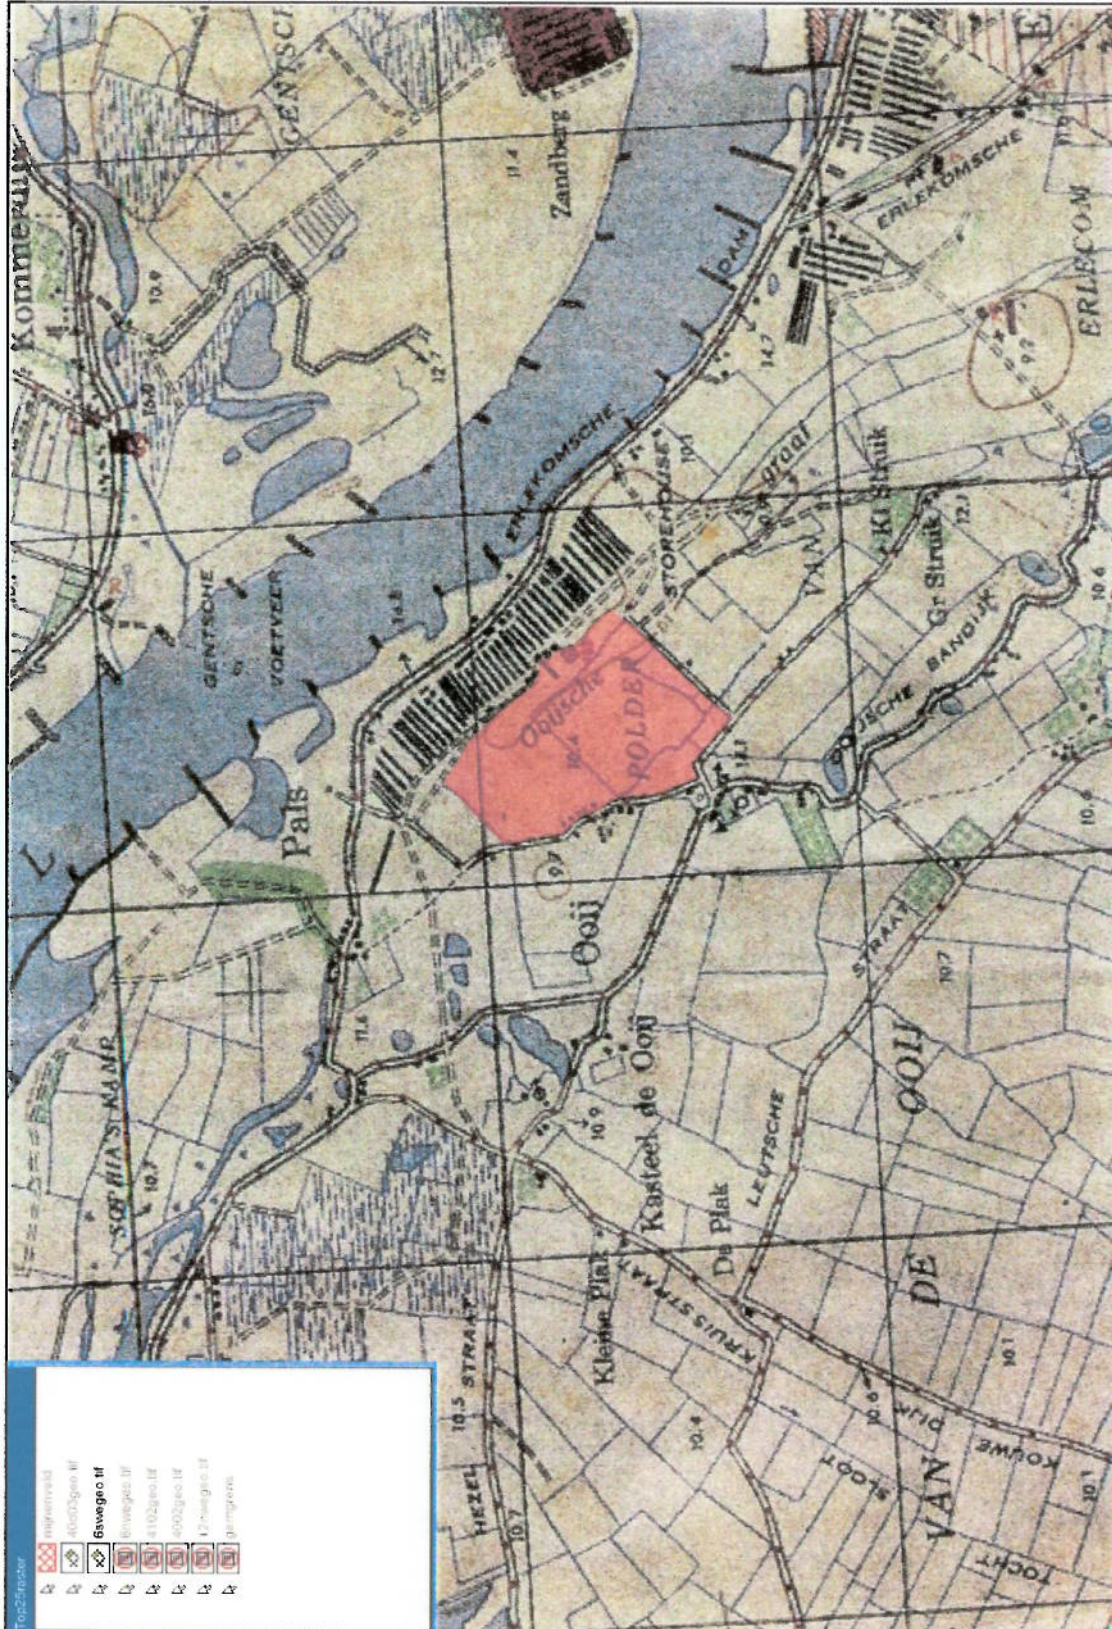
Om na te gaan of er in het onderzoeksgebied ten tijde van de Tweede Wereldoorlog van Geallieerde of Duitse zijde mijnenvelden zijn aangelegd, is gebruik gemaakt van het mijnenarchief van het Explosieven Opruimingscommando van de Koninklijke Landmacht (EOCKL) in Culemborg. Uit raadpleging van het archief is gebleken dat er bij het EOCKL geen gegevens bekend zijn over de aanwezigheid van antipersoneels- of antitankmijnen in het onderzoeksgebied.

Op de volgende pagina is het aangeleverde kaartmateriaal van het EOCKL weergegeven.

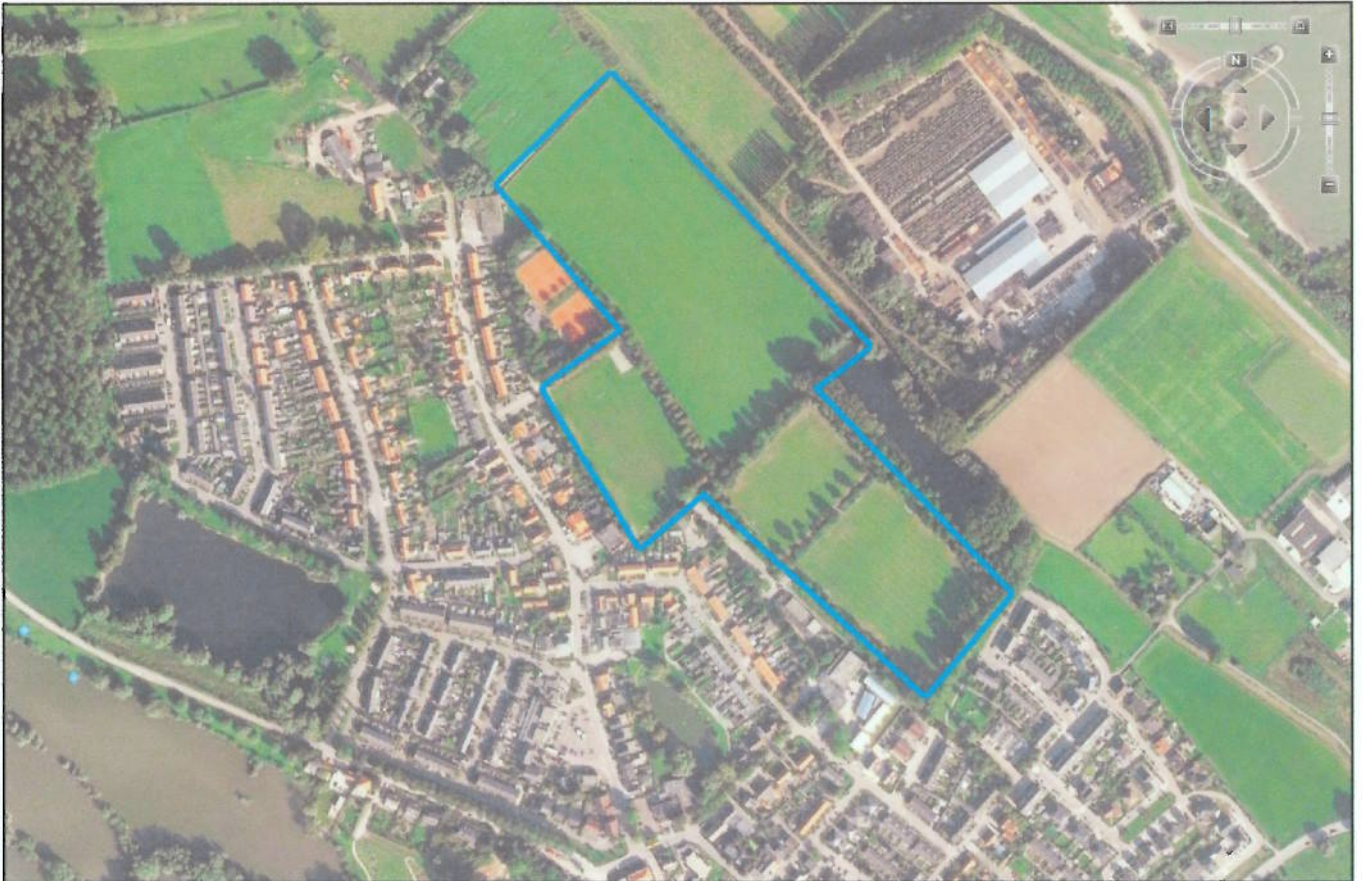
Bijlage 1: Weergave van het te bewerken gebied

Voor een overzicht van het exacte onderzoeksgebied wordt verwezen naar de eerste bijlage van deze rapportage.
