## Bijlage maatregelen geluid

# 10 TOTAAL MAATREGELENPAKKET

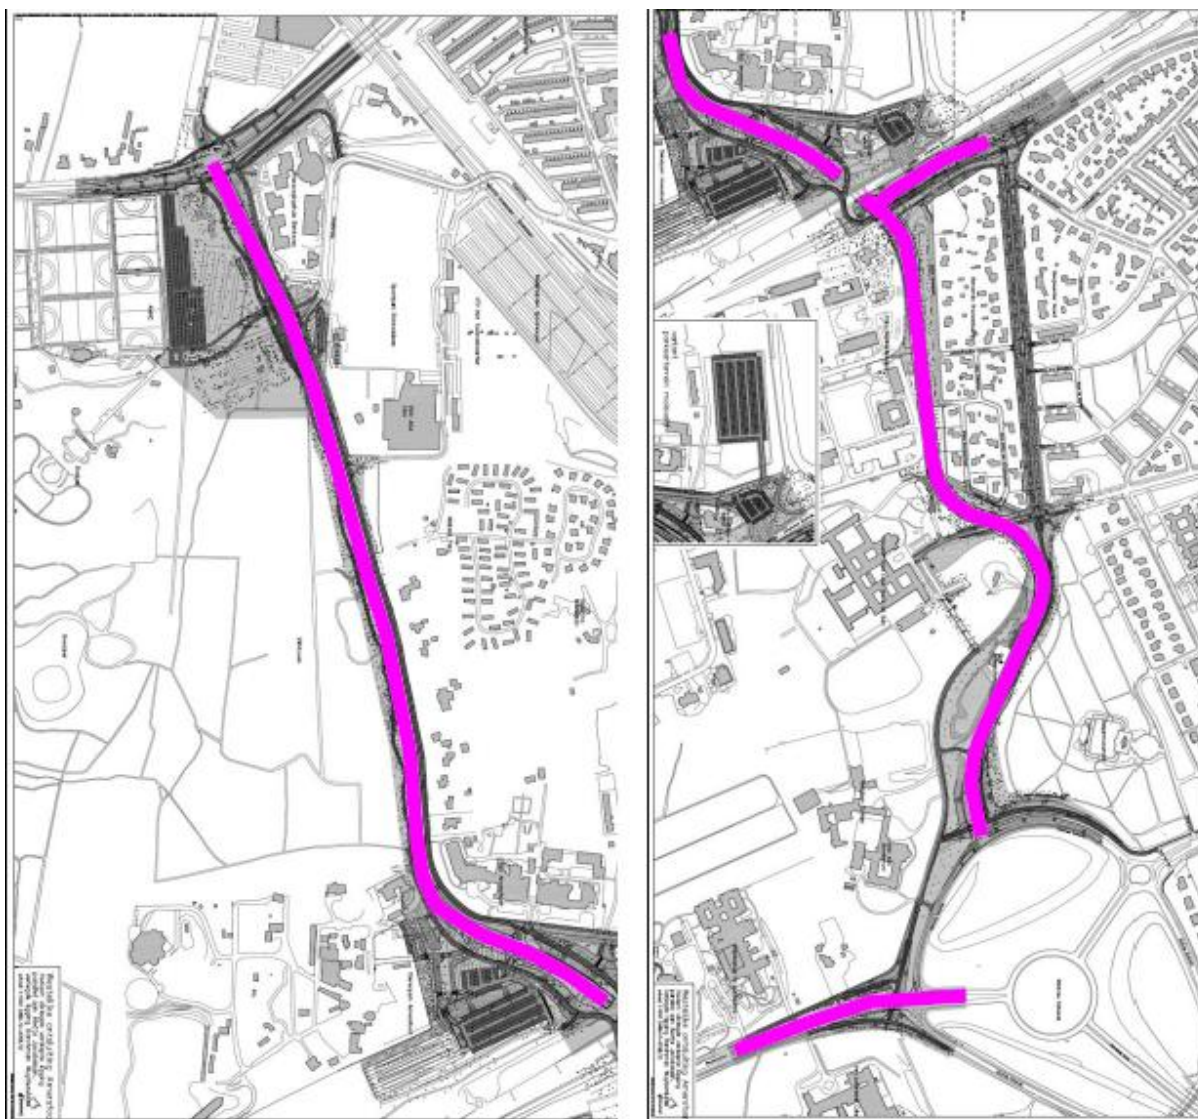
**Figuur 40** Maatregel: toepassen wegdektype Gelders Mengel

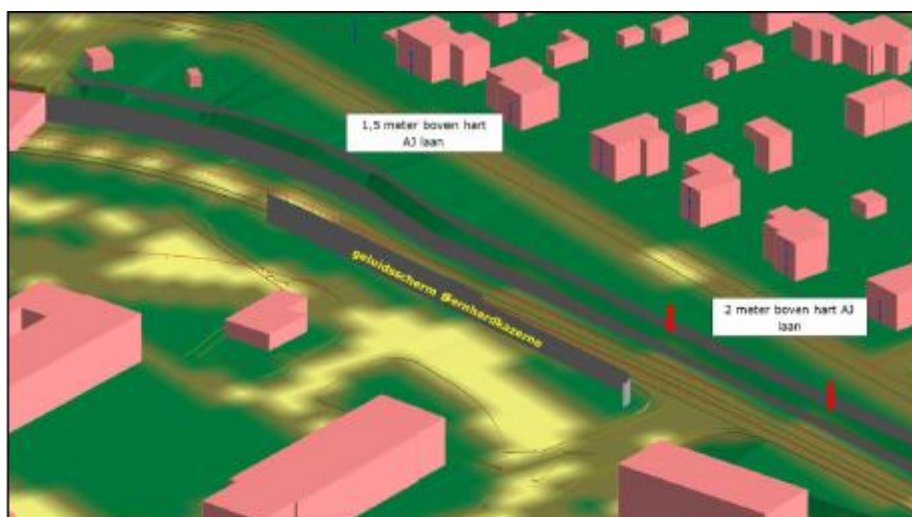
*Figuur 41 Maatregel: afscherming*

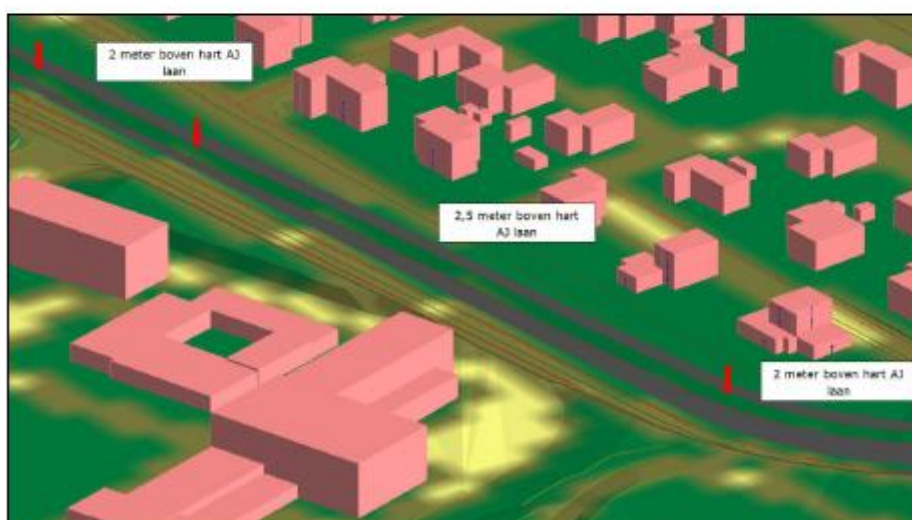
*Figuur 42 Maatregel: afscherming*

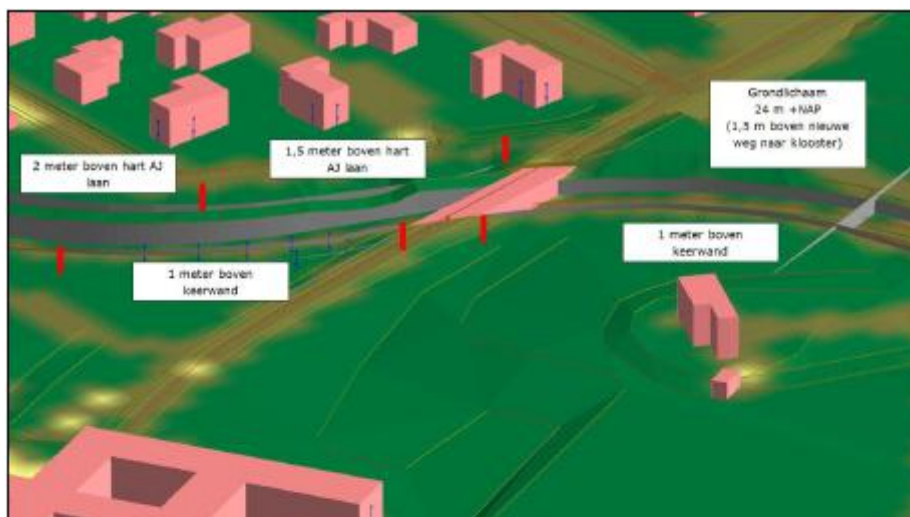
*Figuur 43 Maatregel: afscherming*

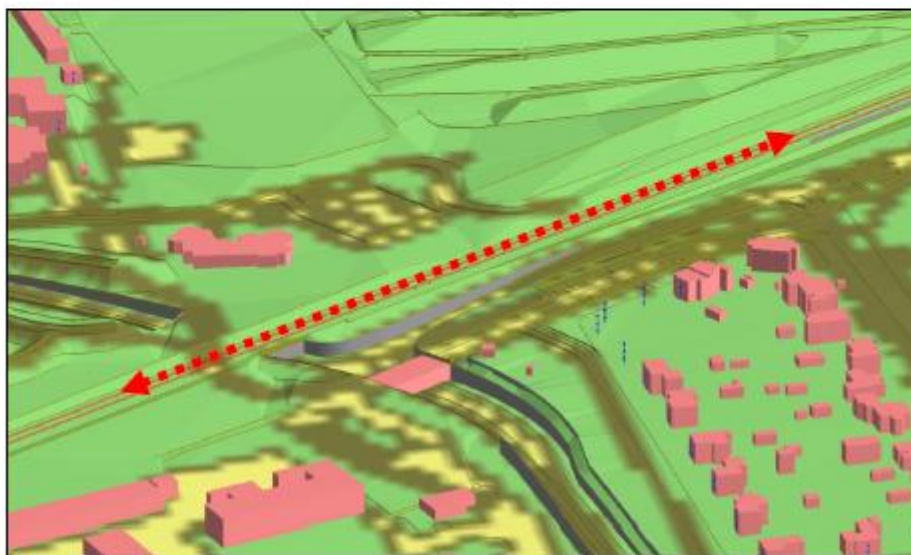
*Figuur 44 Maatregel raildempers*
