Milieutechniek Rouwmaat  
Groenlo bv

## Verkennd bodemonderzoek Händellaan 12 te Bilthoven

**Rapportnummer : MT.16073**

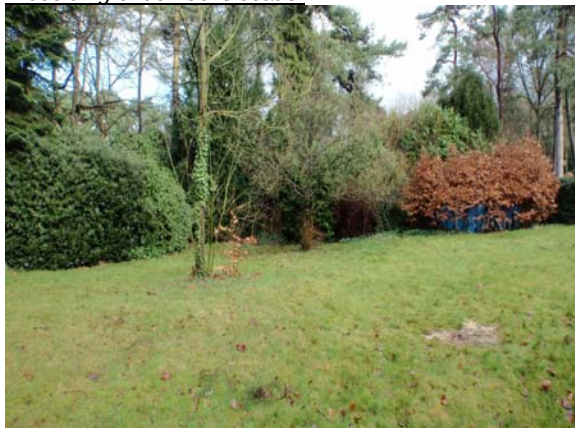
#### Afbeelding onderzoekslocatie:

De onderzoekslocatie is gelegen in de bebouwde kom van Bilthoven. De onderzoekslocatie is in de huidige situatie in gebruik als grasveld. De initiatiefnemer is voornemens om nieuwbouw te realiseren op de locatie.

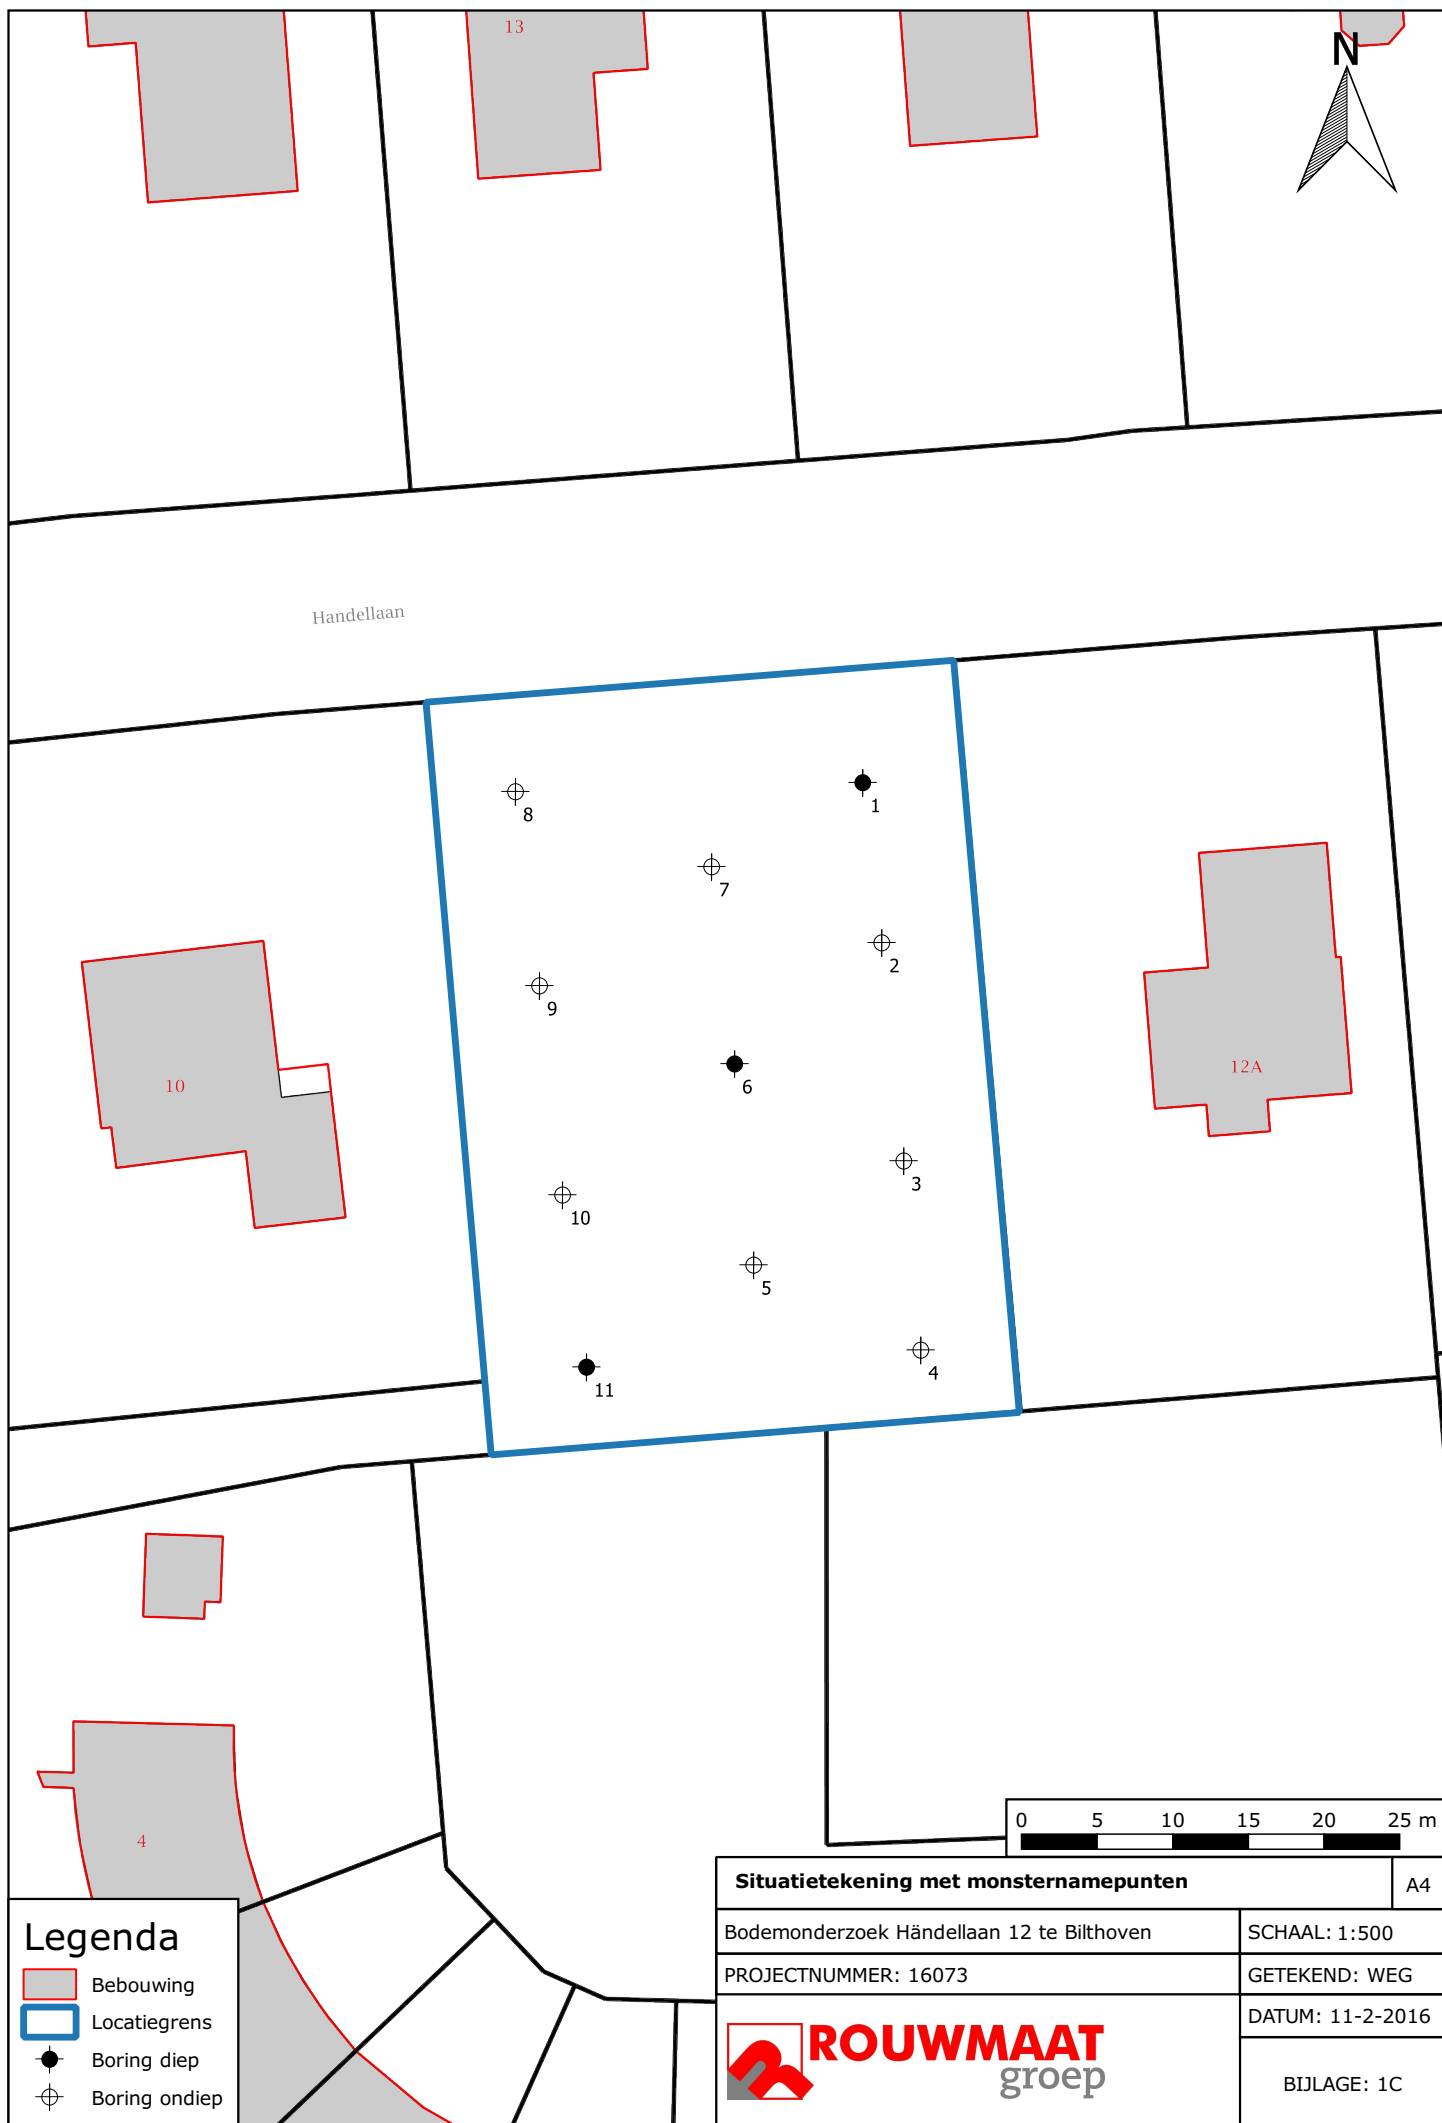
**SITUATIETEKENING MET MONSTERNAMEPUNTEN**

Op de tekening in bijlage 1c staan de diverse boringen weergegeven. De boorbeschrijvingen staan beschreven in bijlage 2.

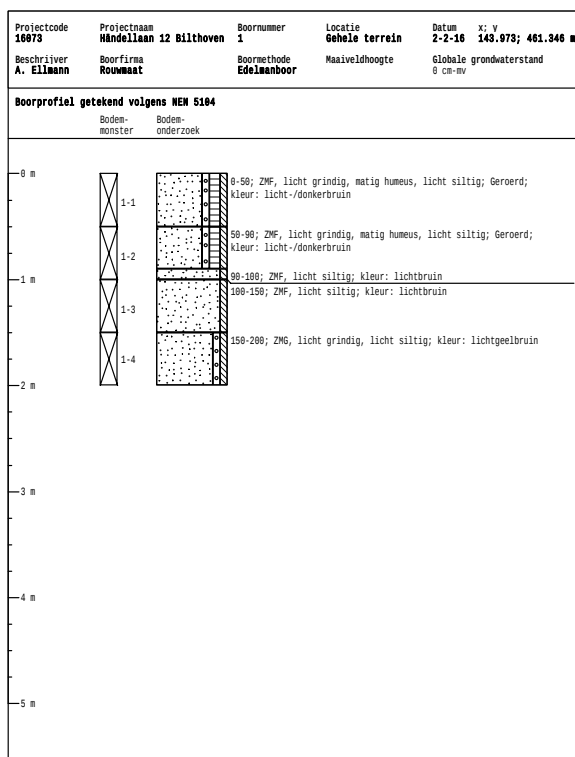
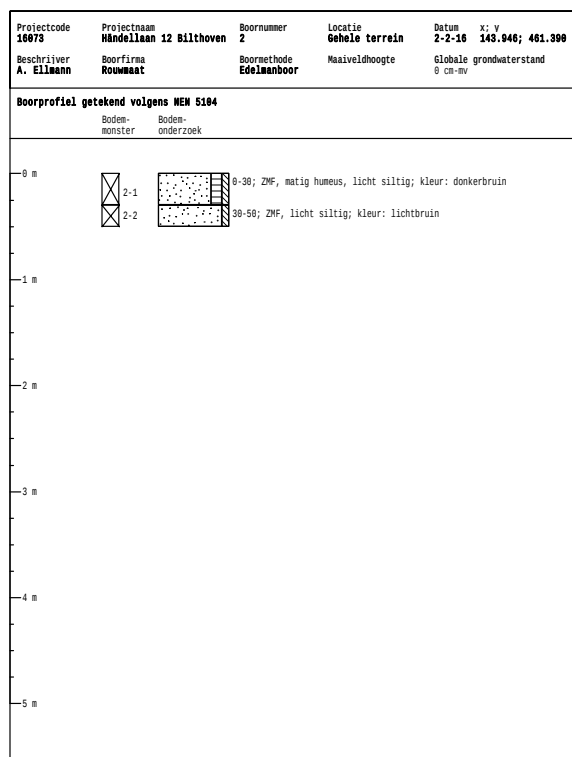
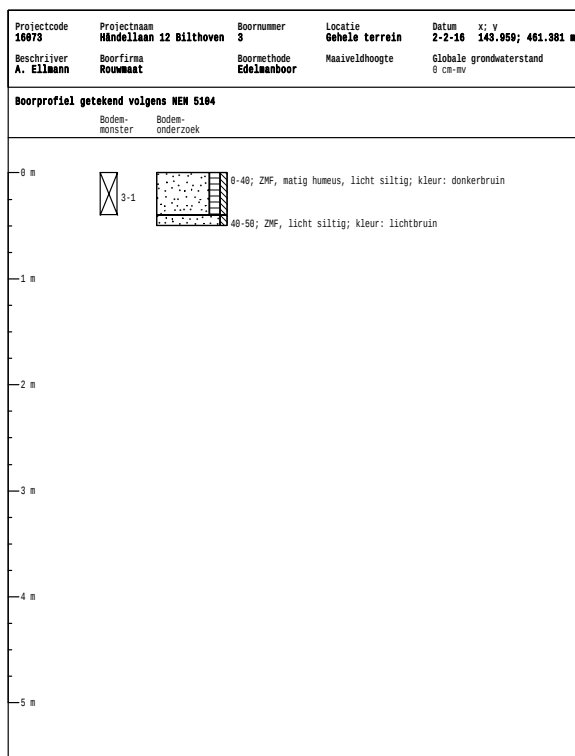
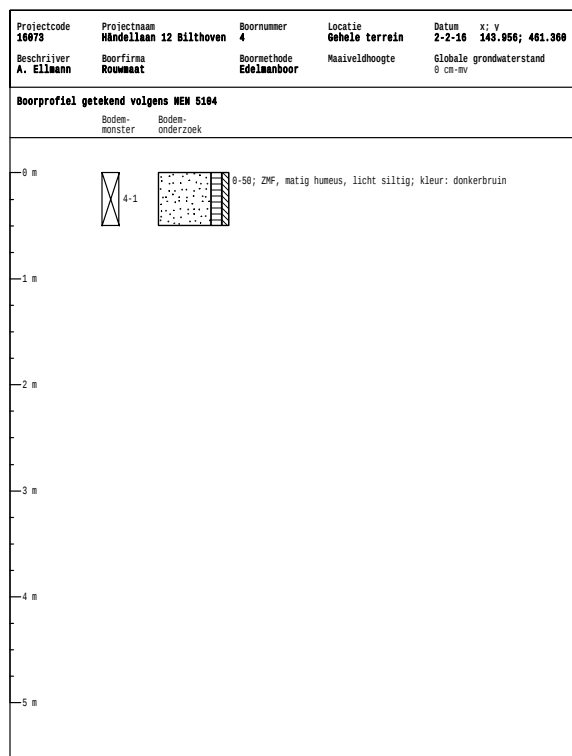
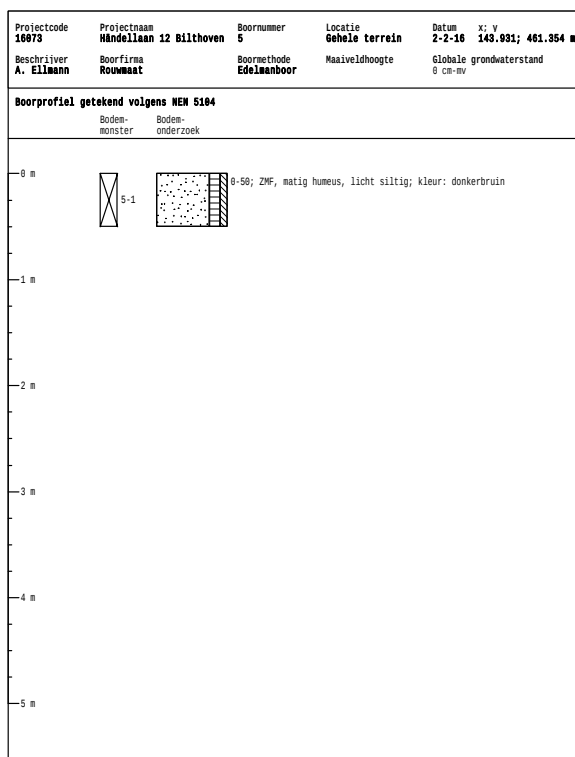
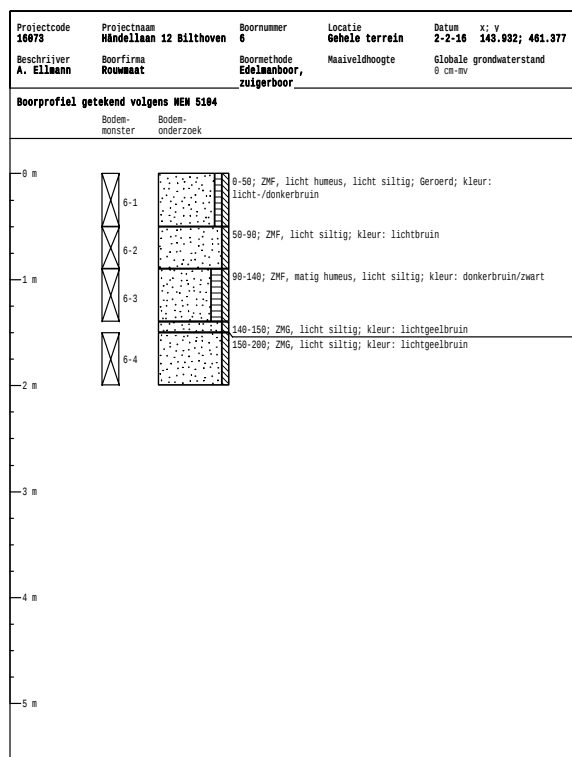
### **BOORBESCHRIJVINGEN**

De bovengrond bestaat overwegend uit donkerbruin, matig fijn zand. Daaronder bestaat de ondergrond overwegend uit lichtbruin, matig fijn zand. De complete omschrijvingen van de boorprofielen staan vermeld in bijlage 2.
