Verkennd bodemonderzoek deel Stema Beheer  
Opdrachtnummer: 150996  
26 augustus 2010  
Geo- en milieutechniek b.v., De Meern

### VERKENNEND BODEMONDERZOEK

**Project:** woningbouwproject te Uitweg – deel Stema  
beheer

**Opdrachtgever:** Stema Beheer BV  
Graafdijk 86A  
3411 JZ LOPIK

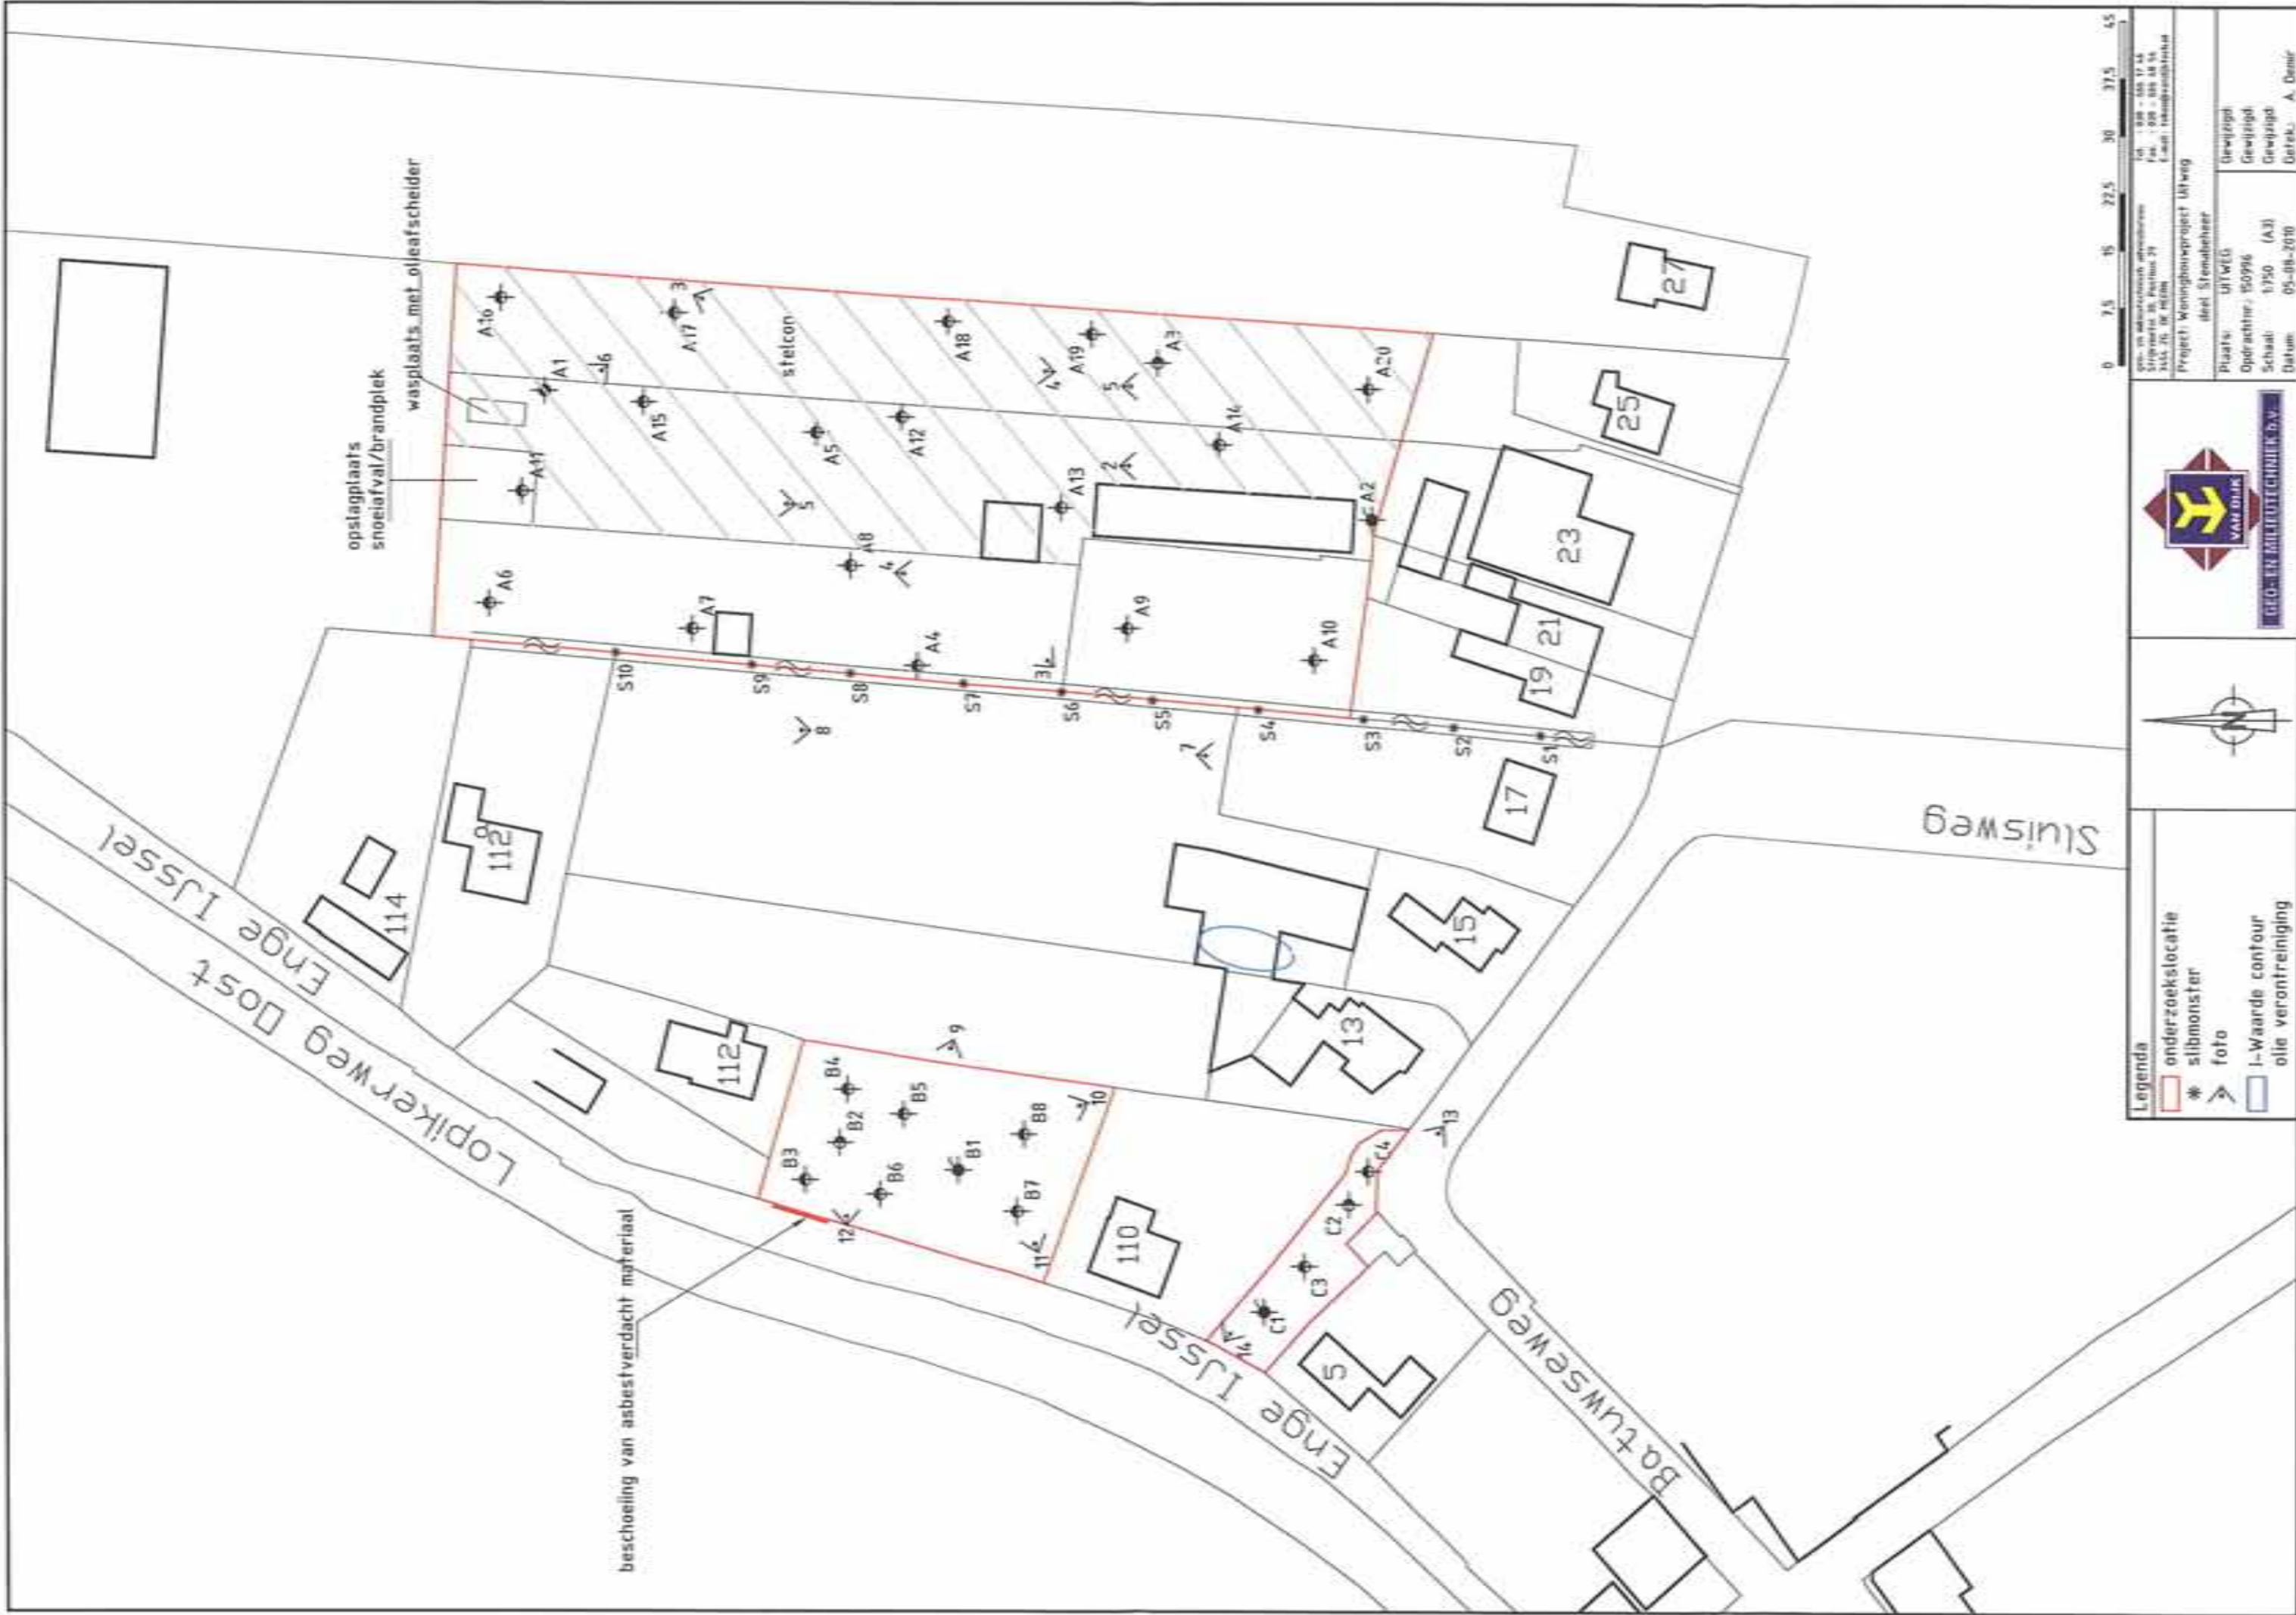
Geo- en milieutechnische afdeling  
 Strijderlaan 26, Postbus 29  
 4451 JG, DR. Hellem  
 Project: Woningbouwproject IJWeg  
 deel: Stenabehaer  
 Plaats: IJWEG  
 Opdrachter: 150996  
 Schaal: 1:750 (A3)  
 Datum: 05-08-2010  
 Gewijzigd  
 Gewijzigd  
 Gewijzigd  
 Deurk.: A. Deur

**Legenda**  
 [Red outline] onderzoeklocatie  
 [Circle with cross] silbmonster  
 [Triangle with cross] foto  
 [Blue outline] i-Waarde contour  
 [Blue outline] olie verontreiniging
