Beplantingsplan groenstrook Autoweg, Remmerden

Gemeente Rhenen

Schaal: 1:1000
 Formaat: A3
 Projectnummer: 46.40.01
 Datum: 2 december 2016

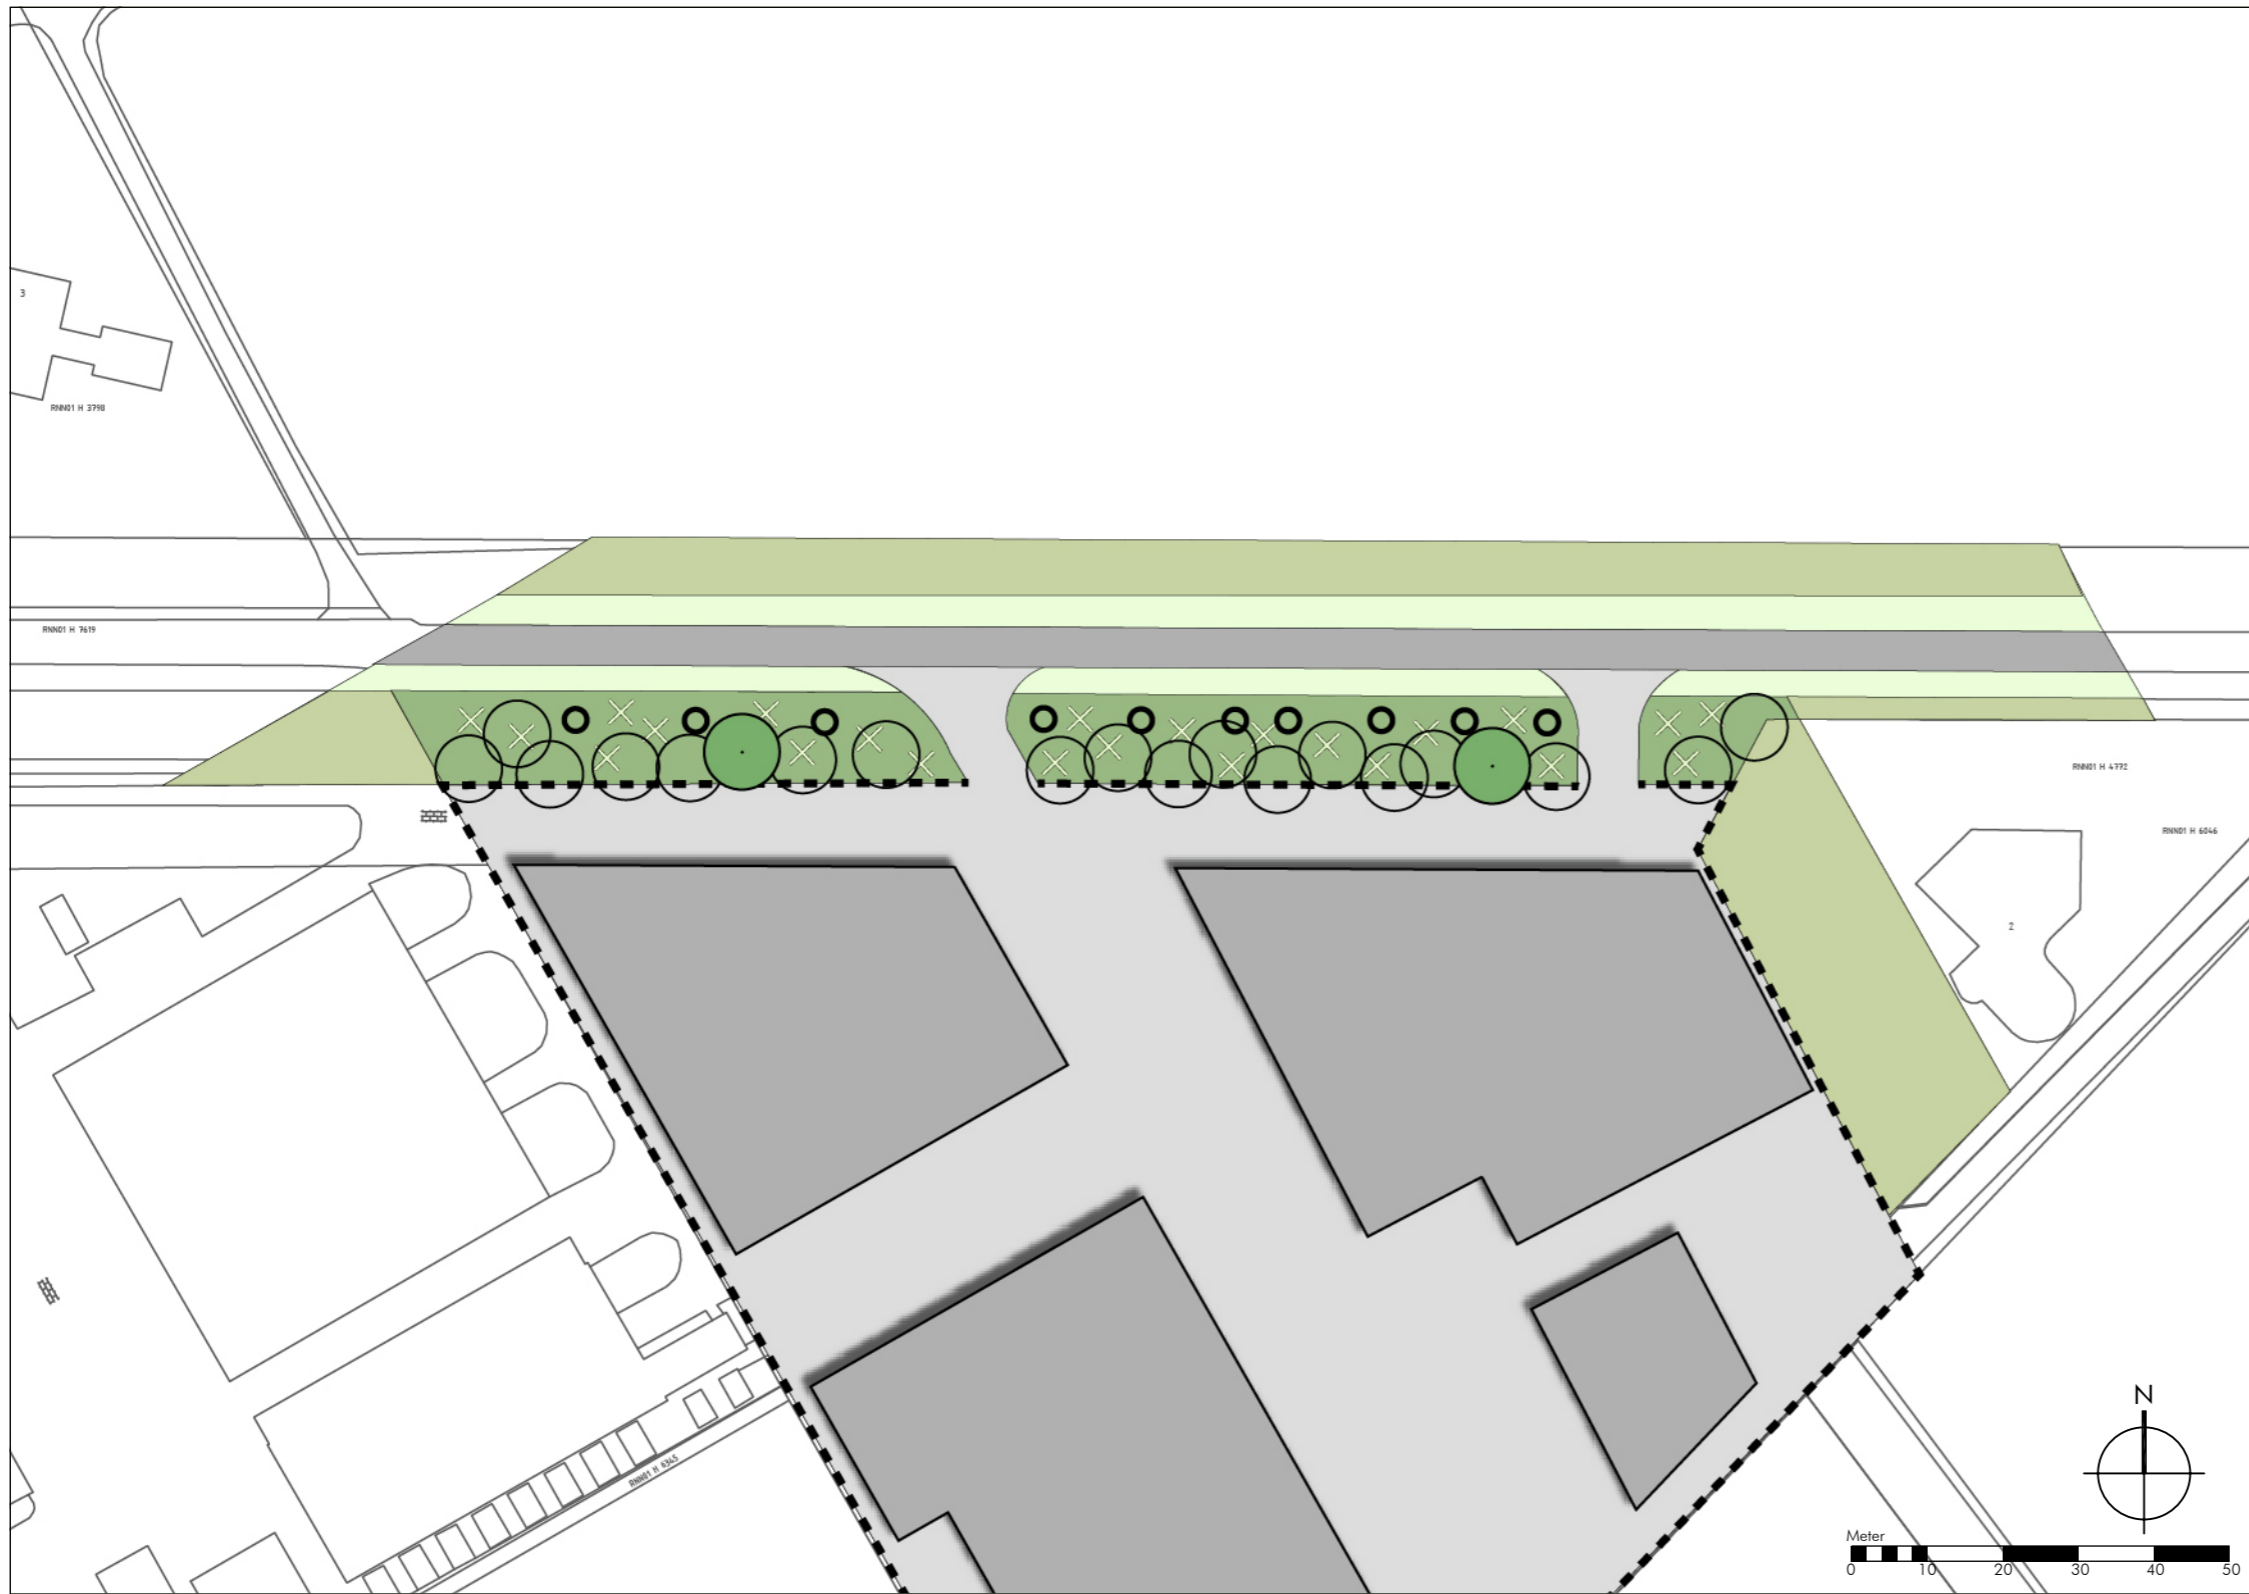
In de huidige situatie bestaat de overgebleven groensingel uit een in twee regelmatige rijen geplante eikenbomen. Enkele eikenbomen zijn in de loop der tijd uitgevallen en een aantal andere staan op termijn te dicht op elkaar. Tussen de eikenbomen en de berm bevindt zich een onregelmatige rij eiken die als hakhout terug gezet zijn. Sporadisch bevindt zich ondergroei als hazelaar, gewone vlier en braam in de vorm van opslag. In hoofdzaak is de singel vrij monotoon door de hoeveelheid eiken.

Het plan voor de locatie is om een meer gevarieerde ondergroei aan te brengen door het planten van een aantal struikvormers als hazelaar, gewone vlier, hulst en lijsterbes. De gelaagde opbouw van de singel door het eikenhakhout aan de wegzijde blijft gehandhaafd. Wel wordt op een tweetal plaatsen een eik geplant om de bosstrook te versterken. Door het versterken van de struiklaag wordt het zicht op de bedrijfslocatie verwacht en ontstaat een meer gevarieerd beeld.
