datum: 12 juni 2017
onderwerp: verkennend grondwateronderzoek Dirk Fockstraat Wijk bij Duurstede (deelgebied 4: locatie Revius)
uw kenmerk: -
ons kenmerk: 1721601A
contactpersoon: ing. D.H. van Vulpen | vulpen@pjmilieu.nl
bijlage(n): 5, boorprofielen en legenda, verklaring onafhankelijkheid uitvoering veldwerk, analysecertificaat, toetsing analyseresultaten en situatietekening

In uw opdracht is door PJ Milieu BV in de periode maart – april 2017 een verkennend grondwateronderzoek uitgevoerd. De onderzoekslocatie bevindt zich ter plaatse van de Dirk Fockstraat te Wijk bij Duurstede.

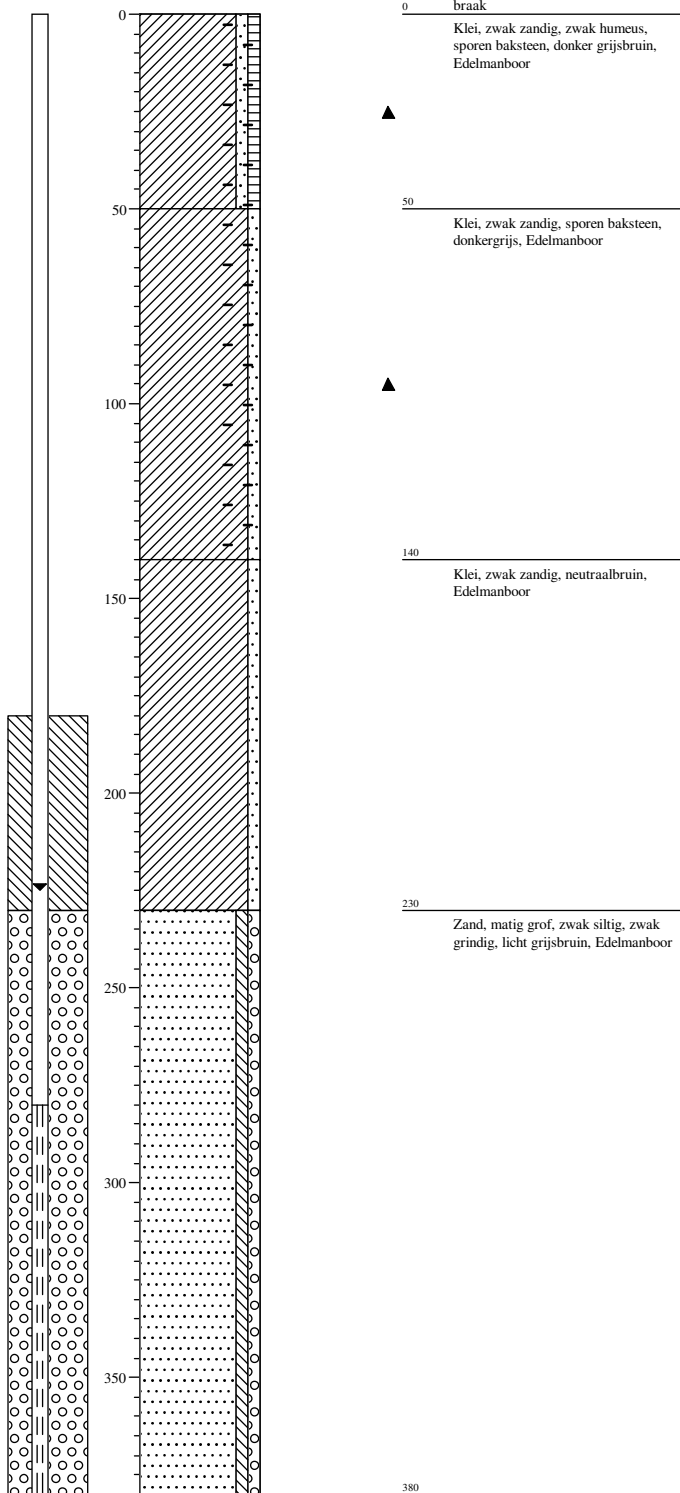
Op 27 maart 2017 is, met behulp van een edelmanboor, 1 boring verricht en afgewerkt met een peilbuis. Deze is gecodeerd als nummer 1. Op 4 april 2017 is de peilbuis bemonsterd. Gelijktijdig zijn de stand van het grondwater, de zuurgraad (pH), het geleidingvermogen (ec) en de troebelheid van het grondwater bepaald. De situering van de peilbuis is aangegeven op de situatietekening in bijlage 5.

Bij het verrichten van de boring is tot 2,3 m-mv (deels humeuze) klei aangetroffen gevolgd door (grindhoudend) zand. Bij de uitvoering van het veldwerk zijn in het traject van 0,0 – 1,4 m-mv sporen baksteenpuin aangetroffen. Op het maaiveld en in het omhoog gebrachte materiaal zijn geen asbestverdachte materialen aangetroffen.
