# RAPPORT

## **M.e.r.-beoordeling Kronenburg- Uilenstede**

Aanmeldingsnotitie voor het bestemmingsplan

Klant: Gemeente Amstelveen

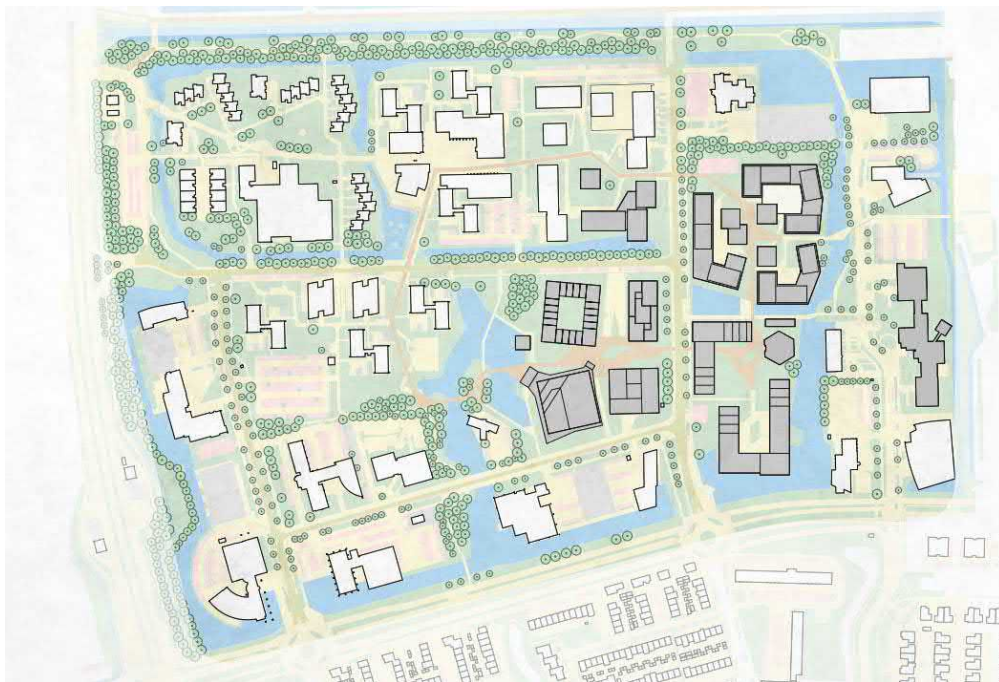
Figuur 2-2 Stedenbouwkundige opzet met daarin te transformeren of nieuwe bebouwing (donker grijs).

- Studentenkamers: 2500 eenheden;
- Extended-stay: 2080 eenheden;
- Kantoor: 18.985 m<sup>2</sup> bvo;
- Hotel: 3000 m<sup>2</sup> bvo;
- Voorzieningen (w.o. horeca): 24.382 m<sup>2</sup> bvo;
- Bedrijven (milieu categorie 1 en 2): 9296 m<sup>2</sup> bvo.

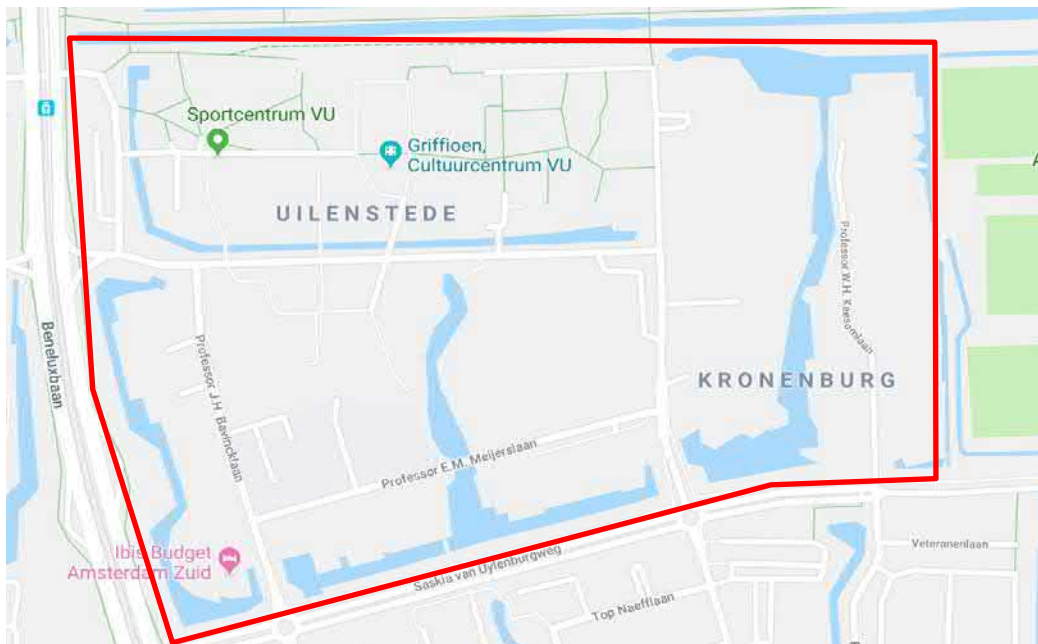
Figuur 3-1 Plangebied en wegenstructuur

Kronenburg-Uilenstede ligt in het noordelijk deel van de gemeente Amstelveen (zie afbeelding 1-1), binnen bestaand stedelijk gebied. De grenzen van het plangebied zijn in het westen de Beneluxbaan, in het zuiden de Saskia van Uylenburgweg en de wijk Bankras-Kostverloren, in het noorden de Kalfjeslaan en de Amsterdamse wijk Buitenveldert, en in het oosten de Prof. W.H. Keesomlaan, met daarachter het Sportpark 't Loopveld, zie figuur 3-1.

Vier lanen doorkruisen Kronenburg. In de noord-zuidrichting zijn dat de Prof. J.H. Bavincklaan en de Prof. W.H. Keesomlaan. In de oost-westrichting loopt de Prof. E.M. Meijerslaan. De laan Uilenstede scheidt de kantorenlocatie in het noorden van de studentencampus Uilenstede.

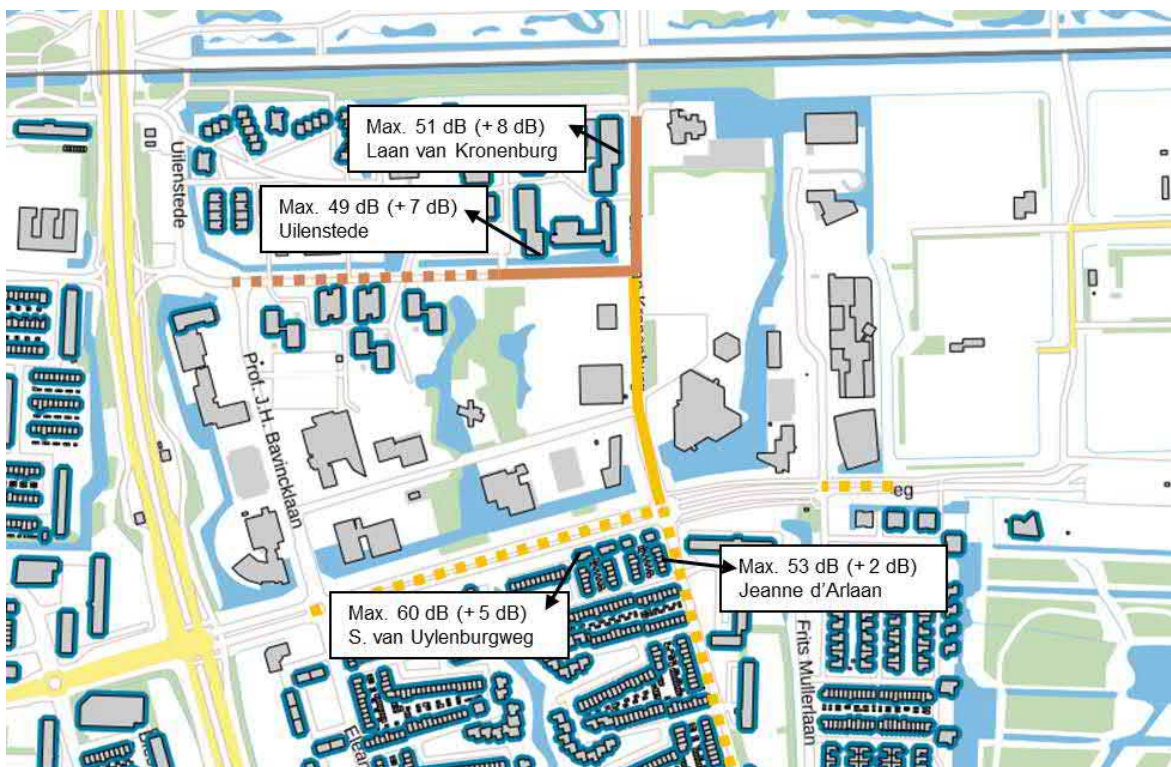
Toename t.o.v. huidig 2-5 dB, wegvak met klinkers

- De geluidbelasting op de Saskia van Uylenburgweg kan worden gereduceerd door een geluidreducerend asfalttype toe te passen. Dit geeft een reductie van 3 à 4 dB. Geadviseerd wordt bij het eerstvolgende reguliere onderhoud deze weg te voorzien van een geluidreducerend wegdektype ter hoogte van de bestaande woningen.
- Op de Jeanne d'Arclaan, Uilenstede en Laan van Kronenburg zijn bronmaatregelen niet doeltreffend. De geluidbelasting inclusief de verkeersaantrekkende werking van het plan is niet hoger dan 53 dB. Dit wordt in het kader van een goede ruimtelijke ordening als 'aanvaardbaar' beschouwd.

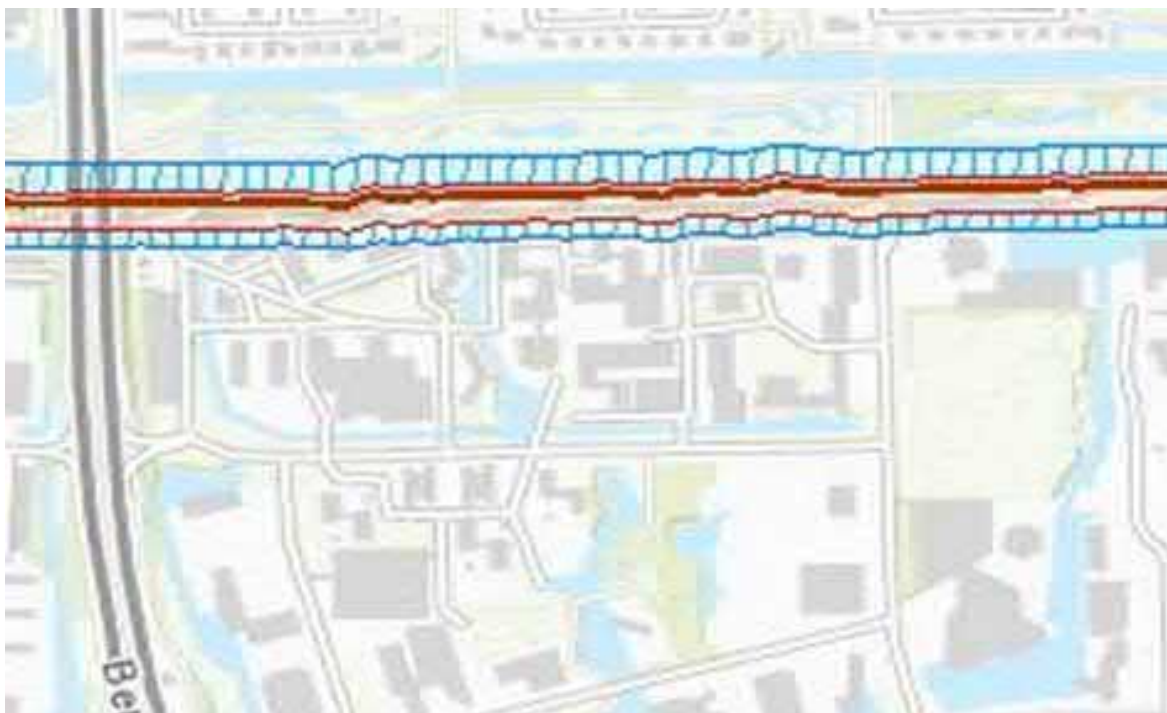
*Figuur 4-3 Afbeelding waterkering*

Aan de noordzijde van het plangebied ligt een waterkering (Kalfjeslaan) met daarbij horende (binnen- en buiten) beschermingszones. Het gaat hier een secundaire waterkering. Voor deze waterkering is een dubbelbestemming 'Waterstaat - Waterkering' opgenomen. Binnen deze zone heeft het waterschap AGV-beperkingen opgelegd. Het te transformeren gebied van Kronenburg-Uilenstede ligt buiten de waterkering en zal hier dus geen invloed op hebben.

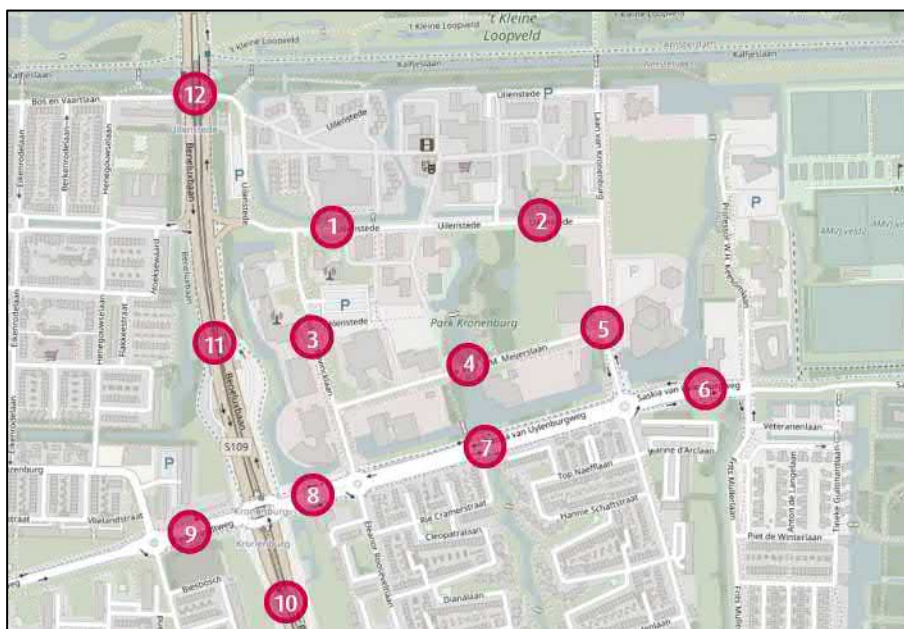
Figuur 4.1: beschouwde wegvakken rondom plangebied Kronenburg

Voor het gebied rondom Kronenburg zijn de toekomstige verkeersintensiteiten voor een gemiddelde werkdag als gevolg van de woningbouwontwikkeling nader geanalyseerd. In tabel 5.1 zijn de intensiteiten weergegeven voor twee scenario's: 2030 autonoom en 2030 plan, die aan de hand van de input uit hoofdstuk twee zijn doorgerekend met het verkeersmodel. De intensiteiten zijn berekend op basis van het hoge groei scenario in de autonome situatie, wat over het algemeen goed aansluit voor een stedelijk gebied. Hiermee kan het effect van de ontwikkeling bij Kronenburg op het omliggende wegennet goed in beeld worden gebracht. Tevens zijn ter vergelijking de intensiteiten van 2020 uit het model NHZ. 2.4. vermeldt.

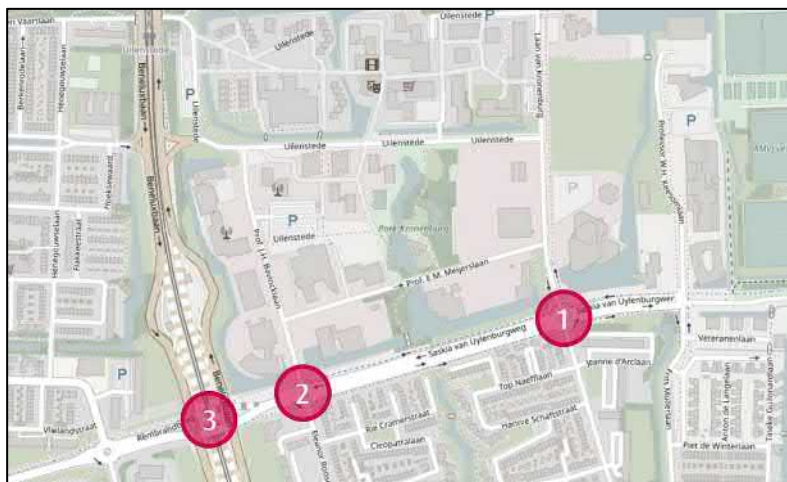
*Figuur 5.1: Onderzochte kruispunten rondom plangebied*

Naast de verkeersintensiteit per wegvak is de verkeersafwikkeling van de kruispunten van belang voor een goede ruimtelijke onderbouwing. De capaciteit van het wegennet wordt namelijk vooral bepaald door de verkeersafwikkeling op de kruispunten. De verkeersafwikkeling is in beeld gebracht voor een aantal kruispunten rondom de herontwikkeling. Het gaat om de volgende kruispunten (weergegeven in figuur 5.1):

1. Saskia van Uylenburgweg – Kronenburglaan – Jeanne d’Arclaan (rotonde)
2. Saskia van Uylenburgweg – Professor J.H. Bavinckweg – Eleanor Rooseveltlaan (rotonde)
3. Beneluxbaan – Rembrandtweg – Saskia van Uylenburgweg (recent heringericht)

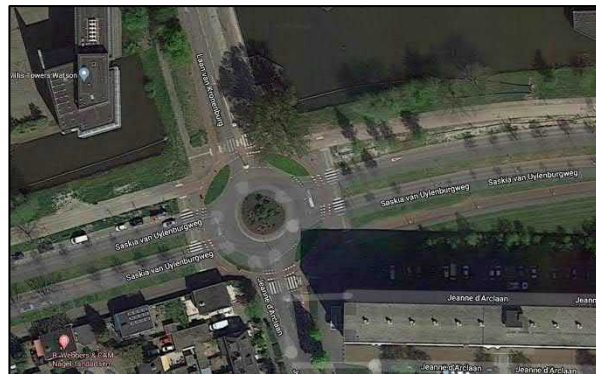
Figuur 5.2: Luchtfoto kruispunt 1

Kruispunt 1 is aan de zuidoostkant van het plangebied Kronenburg gesitueerd, en is in figuur 5.2 op een luchtfoto weergegeven.

Het kruispunt is doorgerekend voor zowel de autonome situatie als de plansituatie in 2030. Daarin is gekeken naar de maatgevende perioden op een werkdag: ochtendspits (OS) en avondspits (AS). Voor elke tak op de rotonde is inzichtelijk gemaakt wat de gemiddelde verliestijden zijn.

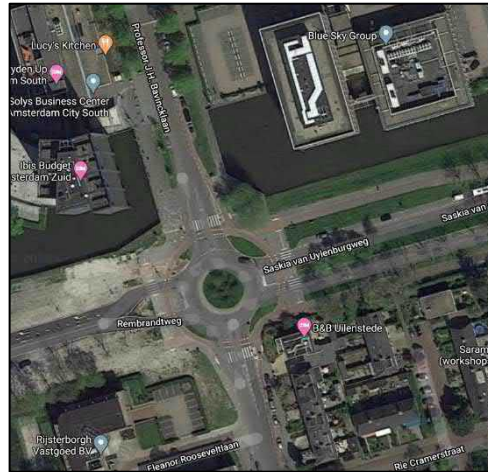
Figuur 5.3: luchtfoto kruispunt 2

Kruispunt 2 ligt aan de zuidkant van het plangebied, en verbindt het plangebied (Professor J.H. Bavincklaan) met de Saskia van Uylenburgweg, de Eleanor Rooseveltlaan en de Rembrandtweg. In figuur 5.4 is het kruispunt op een luchtfoto weergegeven.

Het kruispunt is doorerekend voor zowel de autonome situatie als de plansituatie in 2030. Daarin is gekeken naar de maatgevende perioden op een werkdag: ochtendspits (OS) en avondspits (AS). Voor elke tak op de rotonde is inzichtelijk gemaakt wat de gemiddelde verliestijden zijn.

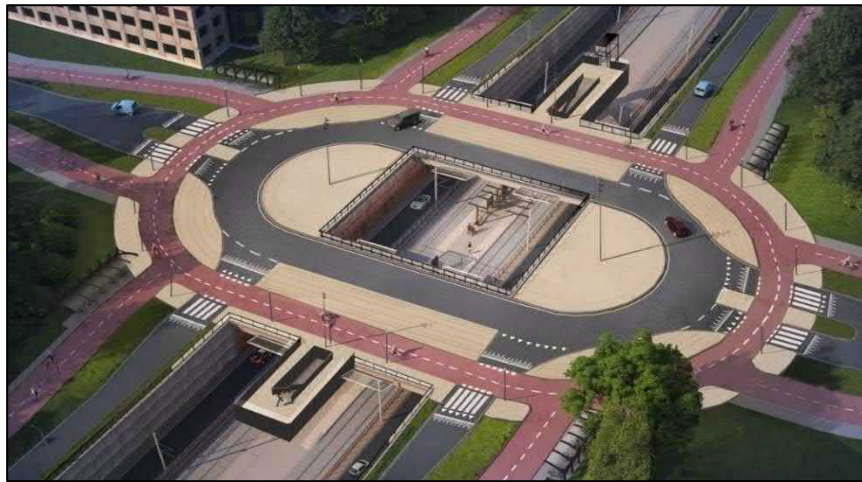
Figuur 5.4: Het zogenoemde kruispunt 2.0

Kruispunt 3 is gelegen aan de zuidwestkant van de ontwikkeling Kronenburg. Dit kruispunt is recent opnieuw ingericht. Hierbij is het doorgaand verkeer op de Beneluxbaan en de tramvoorziening weggewerkt onder het maaiveld (zie figuur 4.6). Doorgaand verkeer op de Beneluxbaan heeft hierdoor geen last meer van de VRI die voorheen op deze plek stond. Afslaand verkeer op de Beneluxbaan, verkeer op de Rembrandtlaan en het langzaam verkeer maakt gebruik van de nieuwe rotonde.

Het kruispunt is doorgerekend voor zowel de autonome situatie als de plansituatie in 2030. Daarin is gekeken naar de maatgevende perioden op een werkdag: ochtendspits (OS) en avondspits (AS). Voor elke tak op de rotonde is inzichtelijk gemaakt wat de gemiddelde verliestijden zijn.

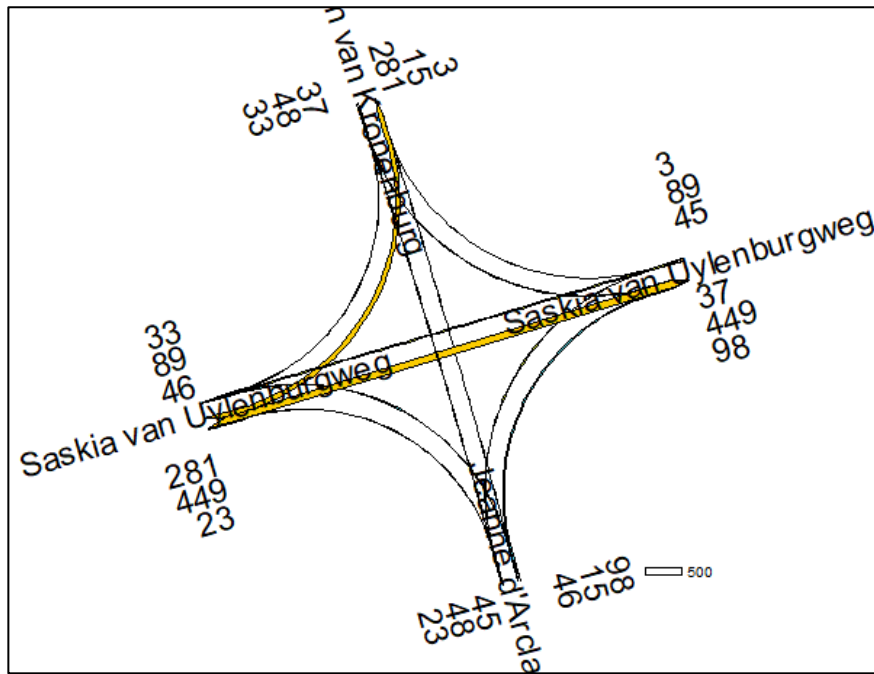
Figuur 9: 2030 autonoom: auto, ochtendspits

Kruispunt 1: Saskia van Uylenburgweg – Laan van Kronenburg – Jeanne d'Arclaan

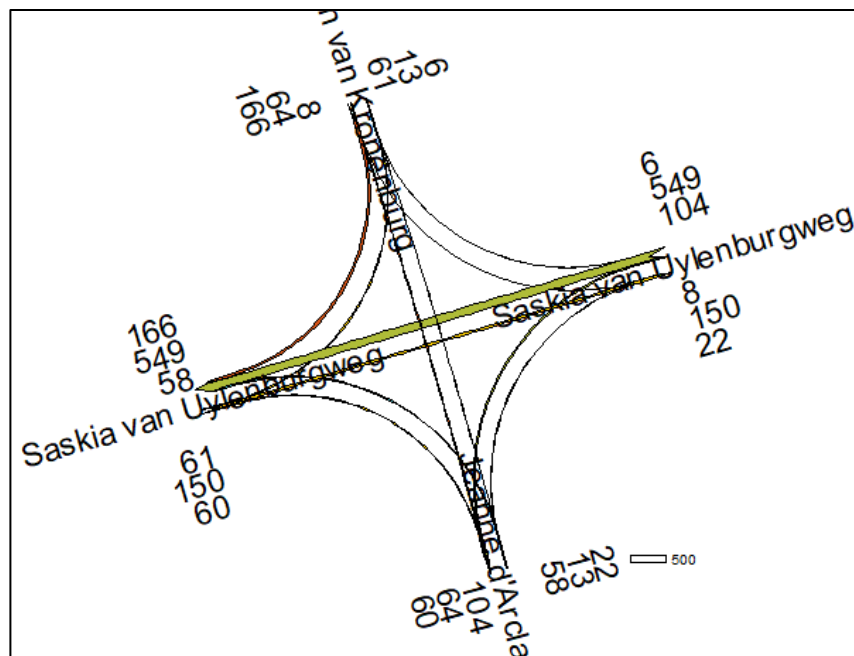
*Figuur 10: 2030 autonoom: auto, avondspits*

**Kruispunt 1: Saskia van Uylenburgweg – Laan van Kronenburg – Jeanne d'Arclaan**

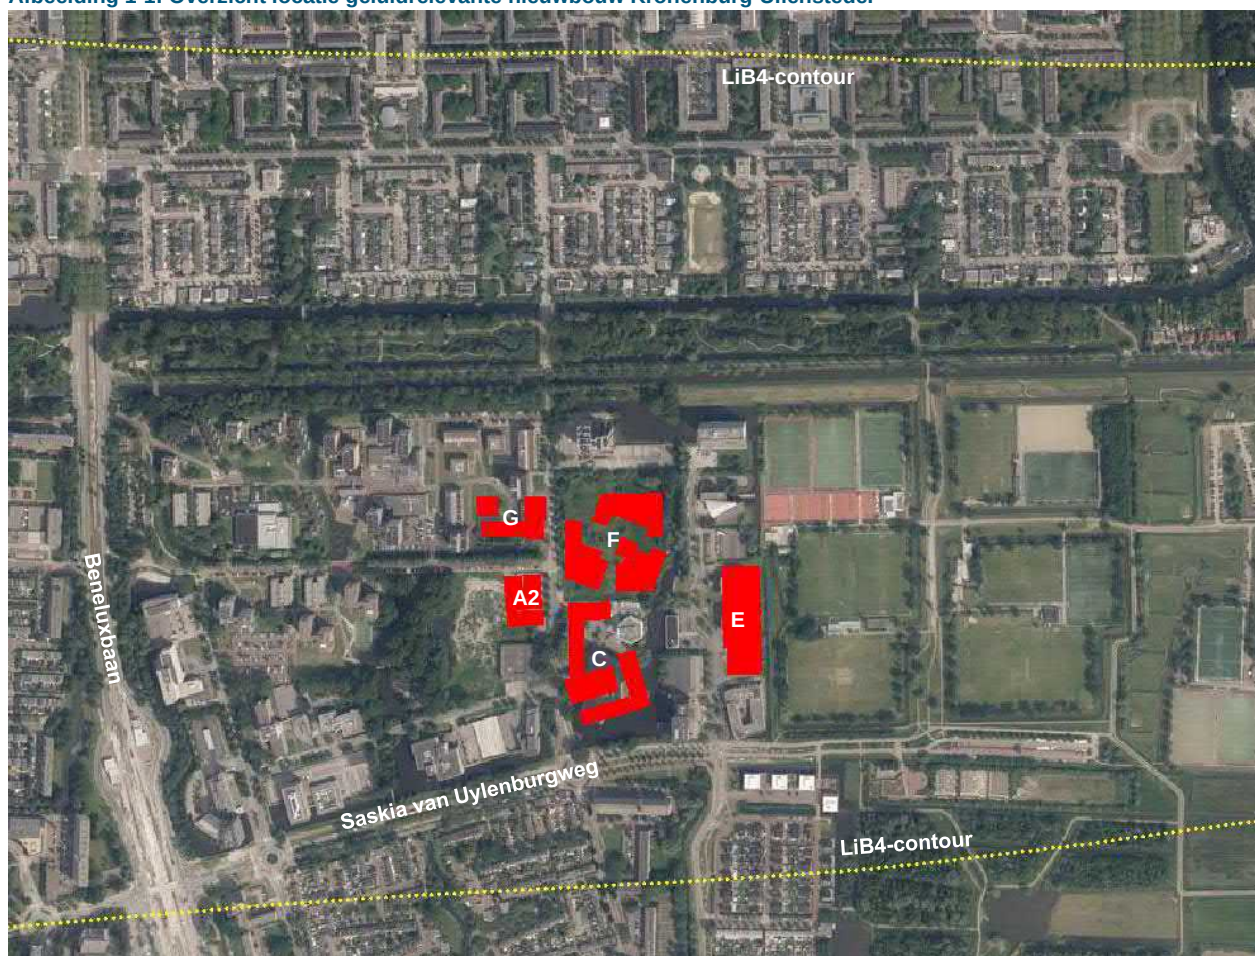
**Afbeelding 1-1: Overzicht locatie geluidrelevante nieuwbouw Kronenburg-Uilenstede.**

Volgens de Wet geluidhinder dient te worden getoetst aan de regelgeving en de grenswaarden uit deze wet. Het bouwplan ligt binnen de wettelijke geluidzone van de Saskia van Uylenburgweg.

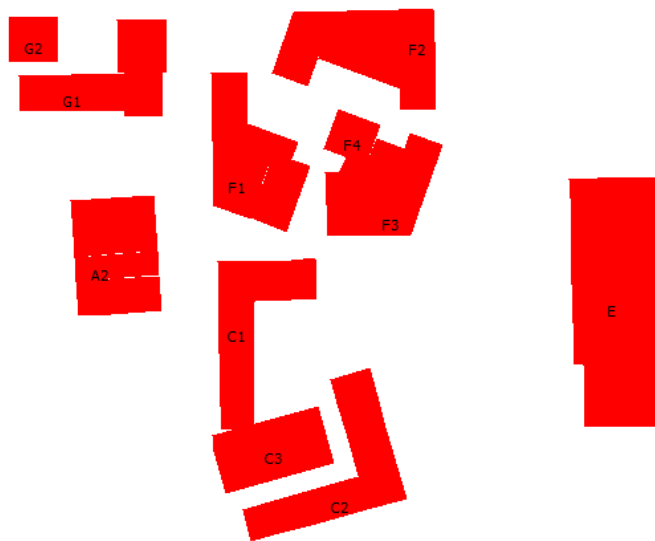
Afbeelding 3-1: Verbeelding Kronenburg - Uilenstede.

Uitgangspunt voor de (geluidgevoelige) nieuwbouw is de verbeelding 20201019 ontwerp verbeelding NL.IMRO.0362.20A-OW01 20201019\_Ontwerp (002), zie afbeelding 3-1. De hoogtes zijn conform de verbeelding.

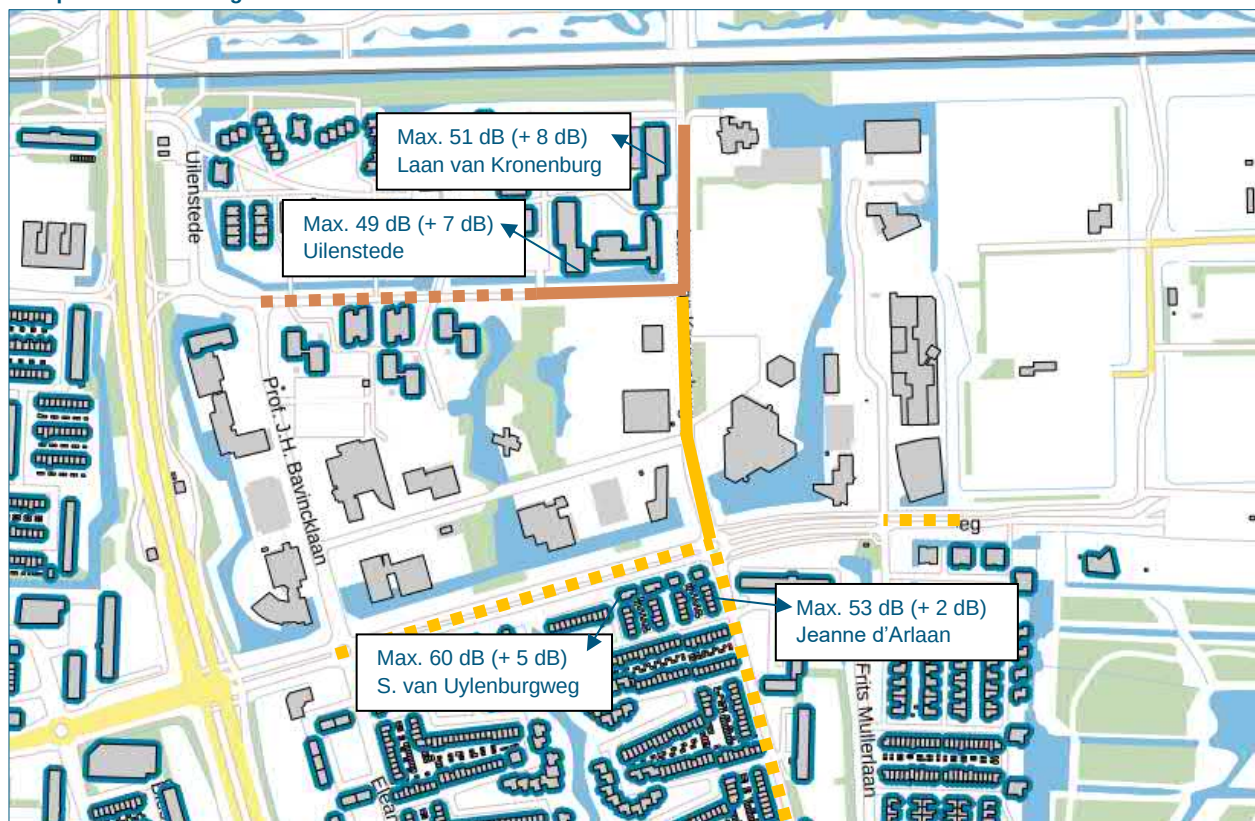
**Afbeelding 4-1** Overzicht bestaande geluidgevoelige bestemmingen, maximale geluidbelastingen en relevante toenames ten opzichte van huidig.

toename t.o.v. huidig 2-5 dB, wegvak met klinkers  
toename t.o.v. huidig 2-5 dB, wegvak met dicht asfaltbeton  
toename t.o.v. huidig  $\geq 5$  dB, wegvak met klinkers  
toename t.o.v. huidig  $\geq 5$  dB, wegvak met dicht asfaltbeton  
blauwomrande gebouwen = bestaande geluidgevoelige bebouwing

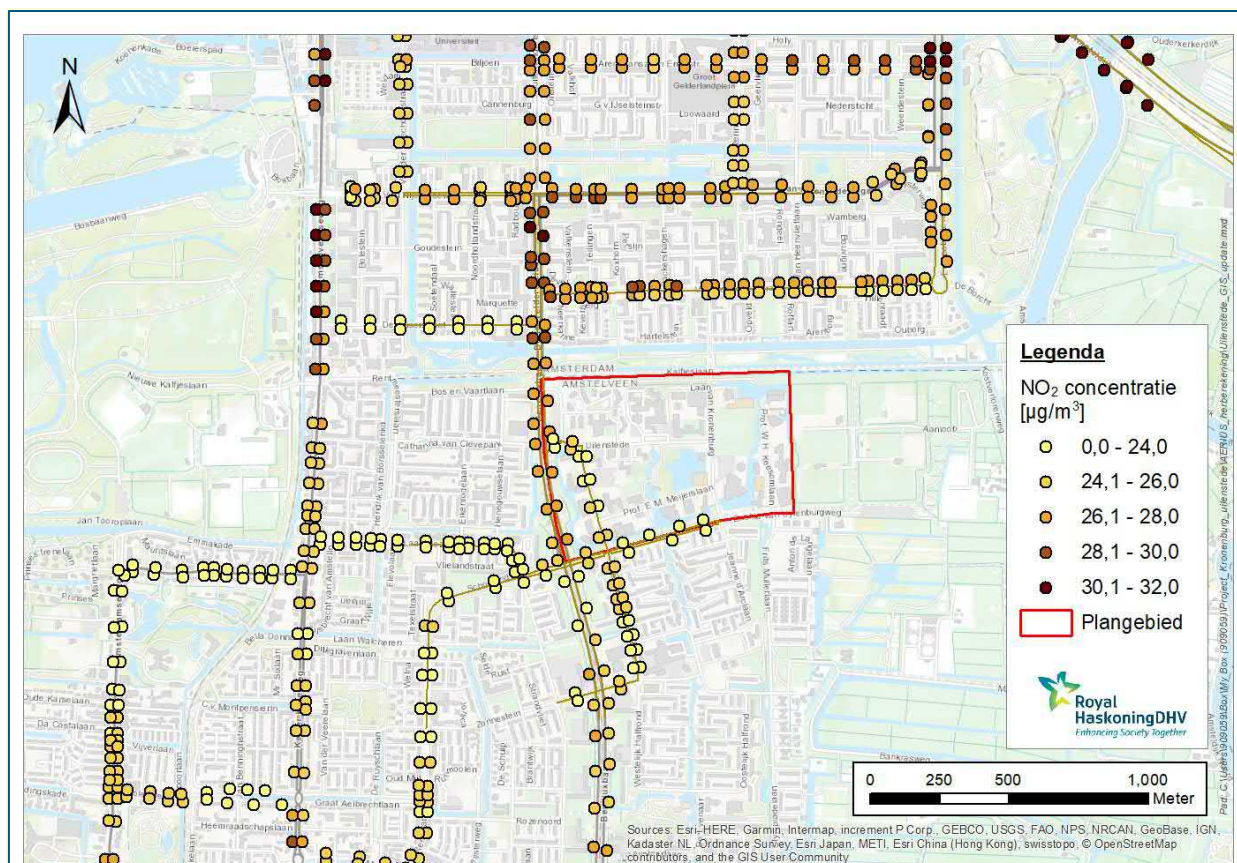
In figuur 1 en tabel 1 zijn de stikstofdioxideconcentraties (NO<sub>2</sub>) in het plangebied en omgeving getoond. Deze concentraties zijn afkomstig uit de NSL-Monitoringstool 2019. De maximale NO<sub>2</sub>-concentratie binnen 1 km van het plangebied in het zichtjaar 2018 bedraagt 31,6 µg/m<sup>3</sup>. De maximale PM<sub>10</sub> concentratie bedraagt 21,8 µg/m<sup>3</sup>. Deze waarden liggen ruim binnen de grenswaarden van 40 µg/m<sup>3</sup> voor beide stoffen. Zoals te zien is in tabel 1 zullen de NO<sub>2</sub> en PM<sub>10</sub> concentraties in de toekomst dalen.

Figuur 1. Concentratie NO<sub>2</sub> [µg/m<sup>3</sup>] volgens de NSL-monitoringstool in en rond het plangebied voor zichtjaar 2018. Het plangebied is rood omlijnd.

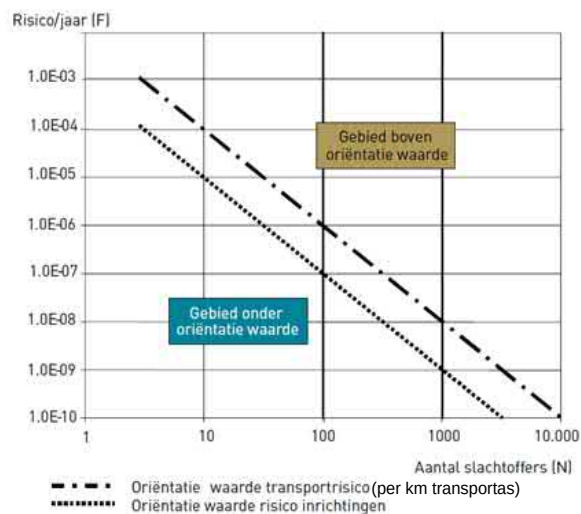
Figuur 2: Ligging oriëntatiewaarden in fN-grafiek

Het groepsrisico wordt uitgedrukt in de vorm van een zogenaamde fN-curve die het logaritmisch verband aangeeft tussen het cumulatieve aantal slachtoffers (N) en de cumulatieve kans (f) op de mogelijke ongevallen met gevaarlijke stoffen. Voor inrichtingen geldt als oriëntatiewaarde een kans op een ongeval met 10 of meer dodelijke slachtoffers van ten hoogste  $10^{-5}$  per jaar, een kans op een ongeval met 100 of meer dodelijke slachtoffers van ten hoogste  $10^{-7}$  per jaar en een kans op een ongeval met 1000 of meer dodelijke slachtoffers van ten hoogste  $10^{-9}$  per jaar. Een belangrijk verschil tussen de oriëntatiewaarde voor inrichtingen en die voor het transport van gevaarlijke stoffen betreft de ligging van deze waarde in de fN-grafiek. In Figuur 2 is de ligging van de oriëntatiewaarden voor inrichtingen en vervoer in de fN-grafiek opgenomen. Voor het vervoer van gevaarlijke stoffen ligt de oriëntatiewaarde een factor 10 hoger in de fN-grafiek.

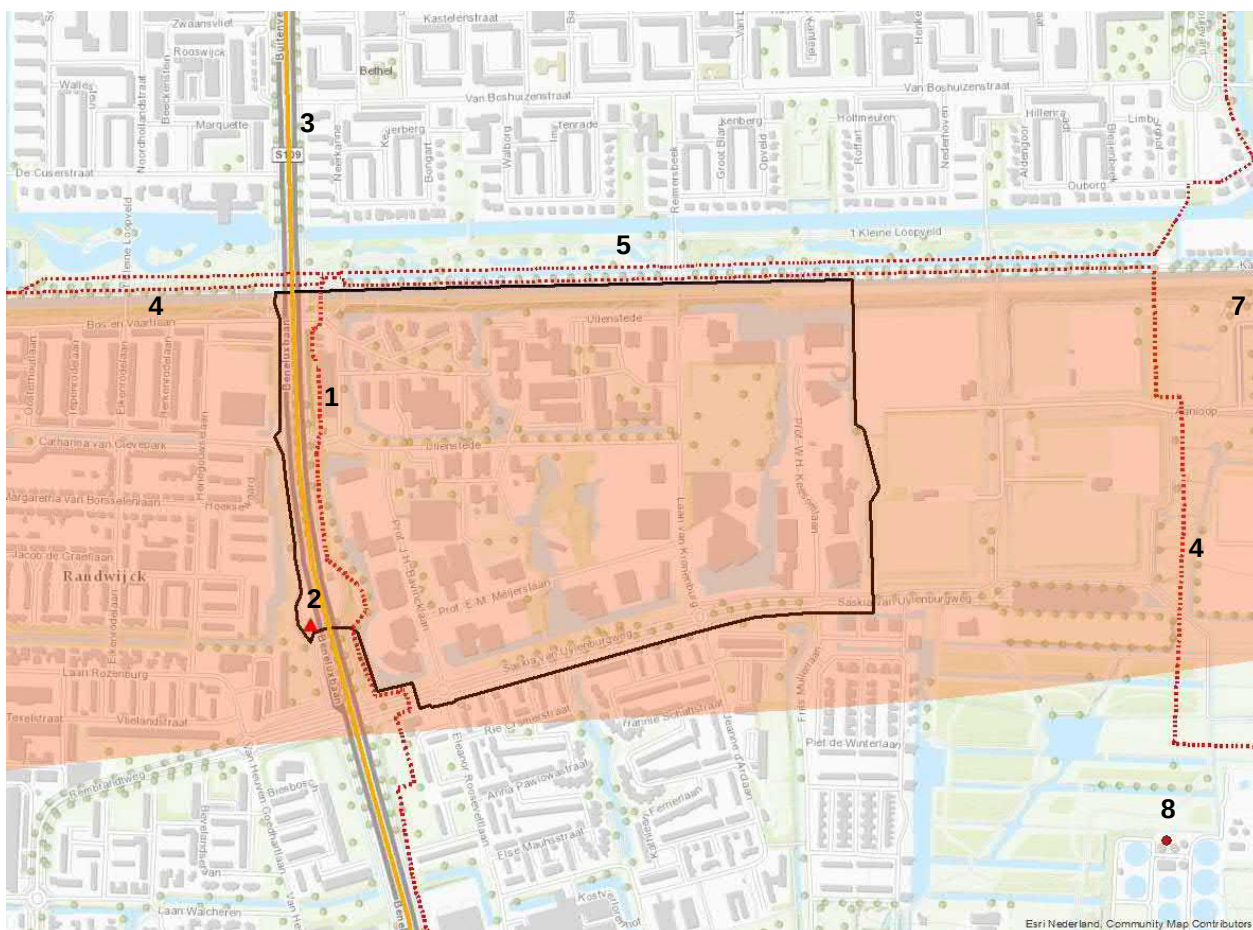
Onderstaand figuur laat de ligging van de risicobronnen in en rond het plangebied zien. De spoorlijn ligt buiten dit kaartbeeld. Het oranje vlak is het afwegingsgebied externe veiligheid van het Luchtvaart indelingsbesluit (LIB) Schiphol.

Figuur 3: ligging risicobronnen t.o.v. globaal plangebied (zwart omlind)

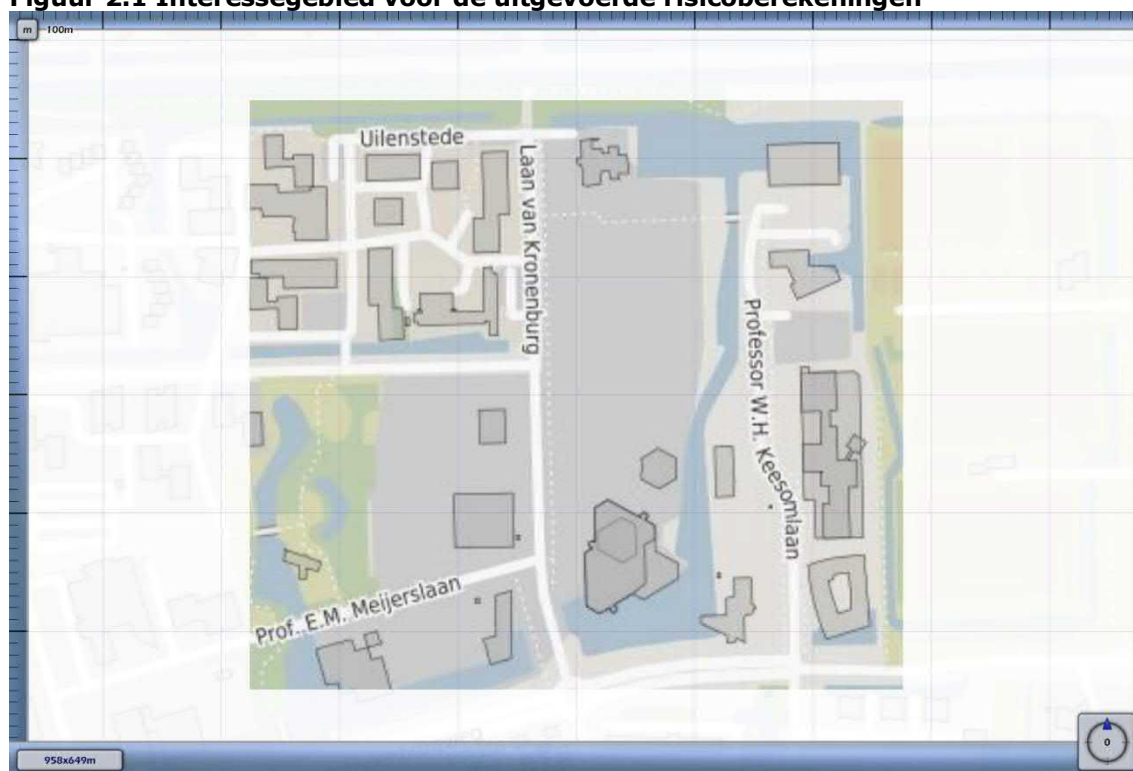
**Figuur 2.1 Interessegebied voor de uitgevoerde risicoberekeningen**

Het interessegebied is weergegeven in figuur 2.1

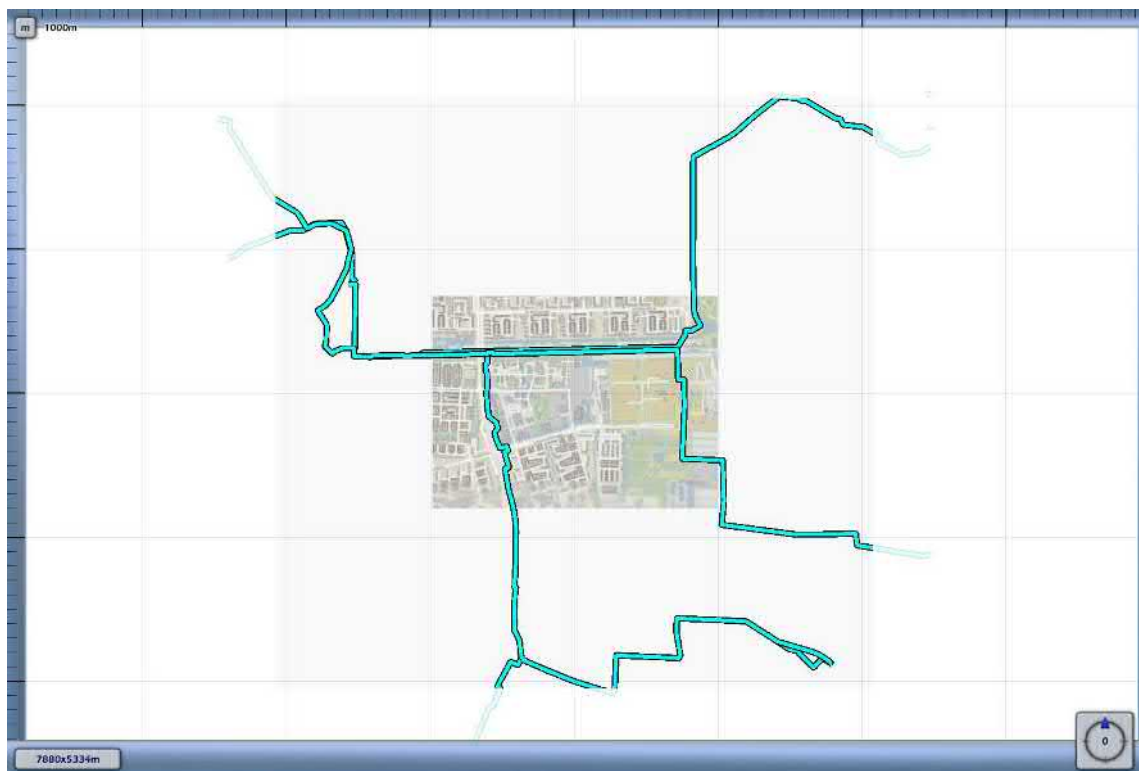
**Figuur 2.2 Buisleidingen aanwezig in de omgeving van het interessegebied**

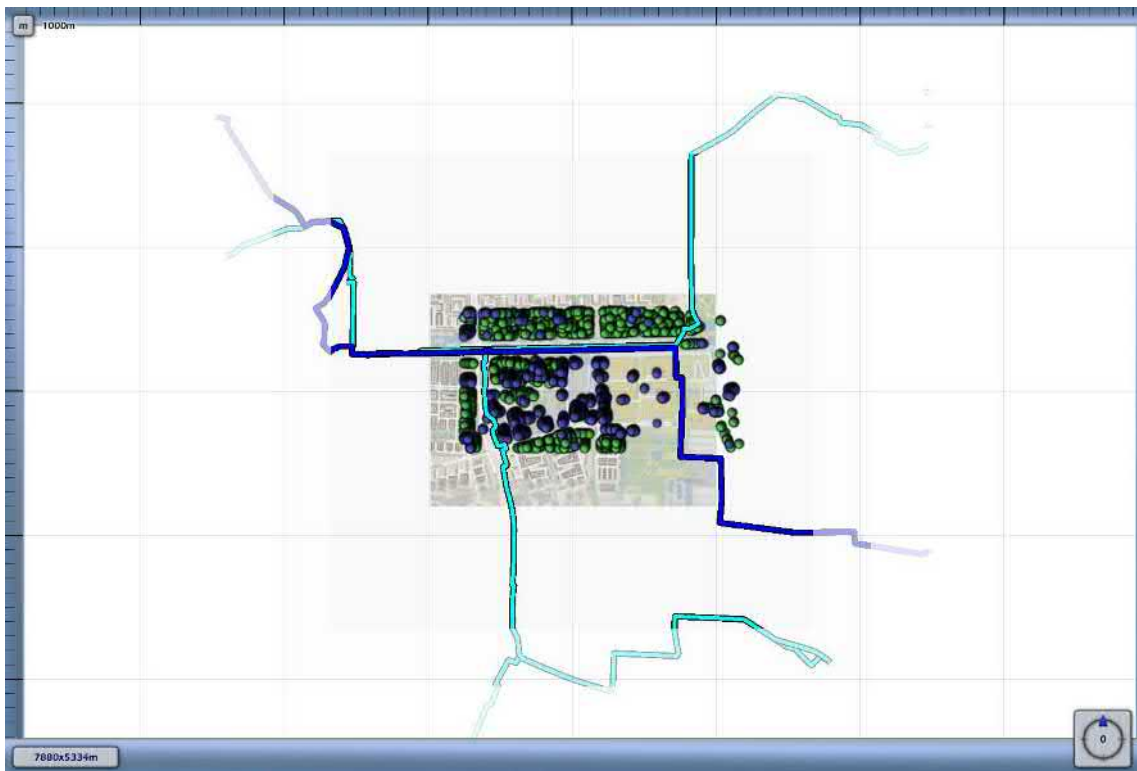
**Figuur 2.3 Bevolking meegenomen in de risicoberekeningen**

De ingevoerde populatie is weergegeven in figuur 2.3

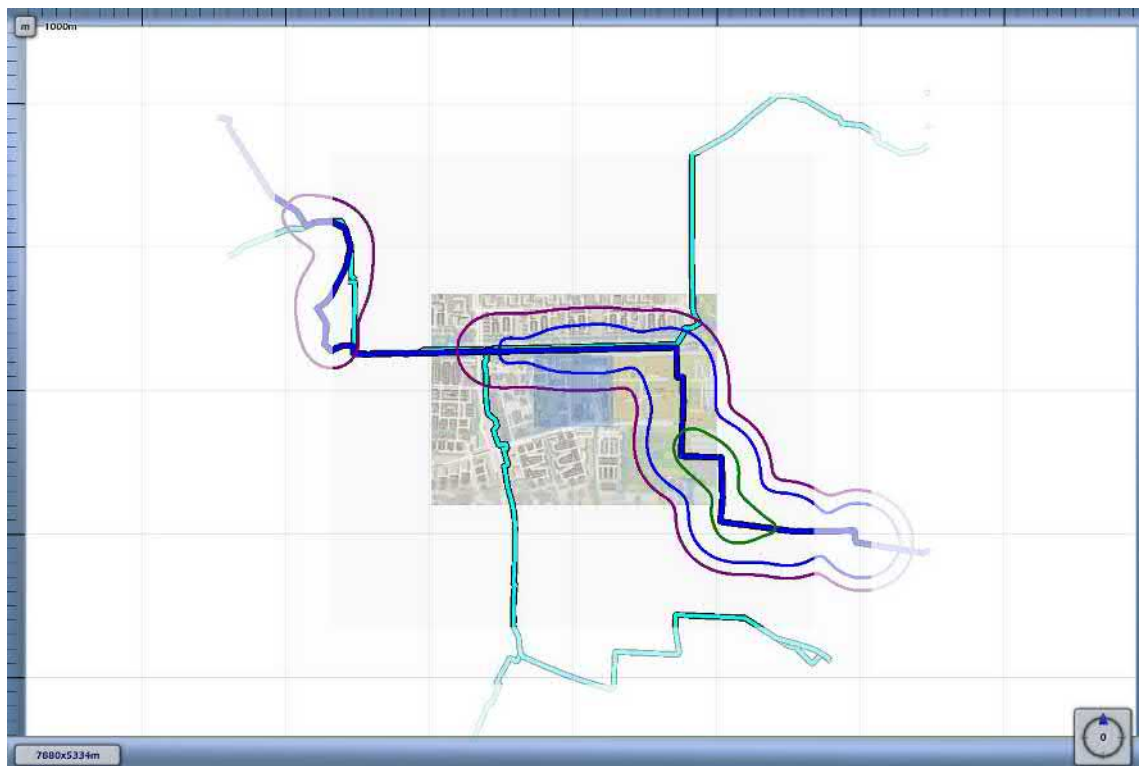
### 3.1 Figuur 3.1 Plaatsgebonden risico voor 5855\_leiding-A-807-deel-1 van N.V. Nederlandse Gasunie

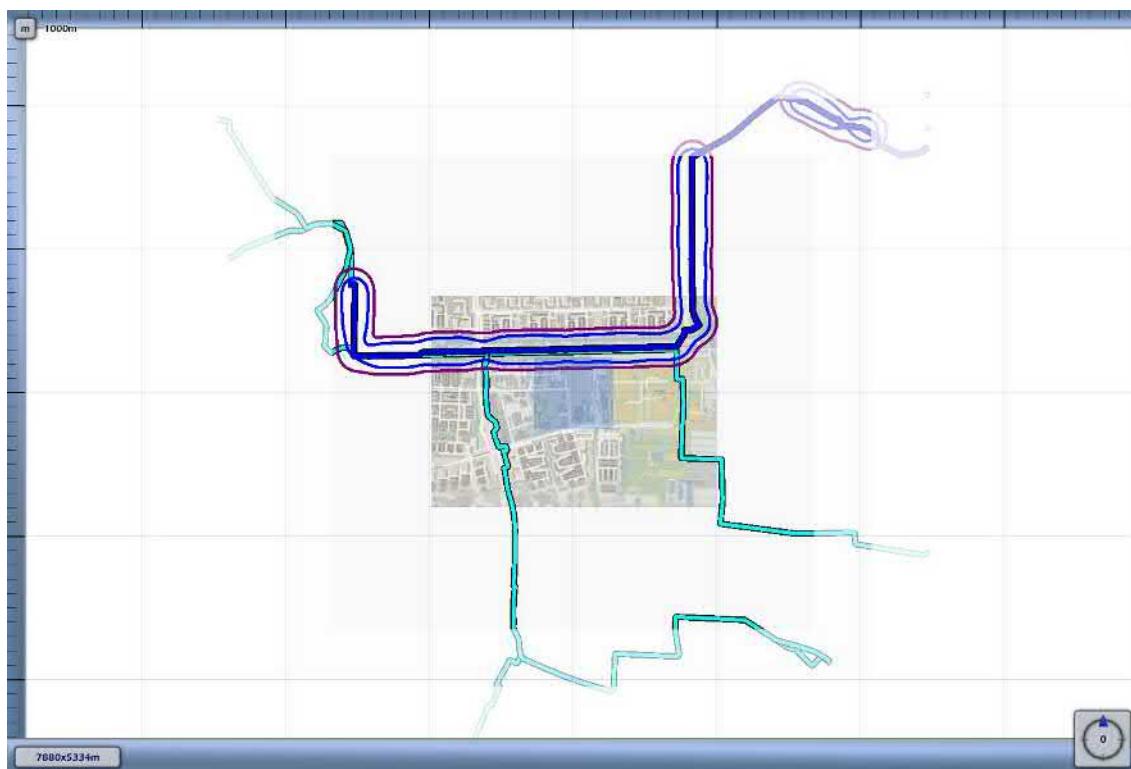
**3.2 Figuur 3.2 Plaatsgebonden risico voor 5855\_leiding-W-534-01-deel-1 van N.V. Nederlandse Gasunie**

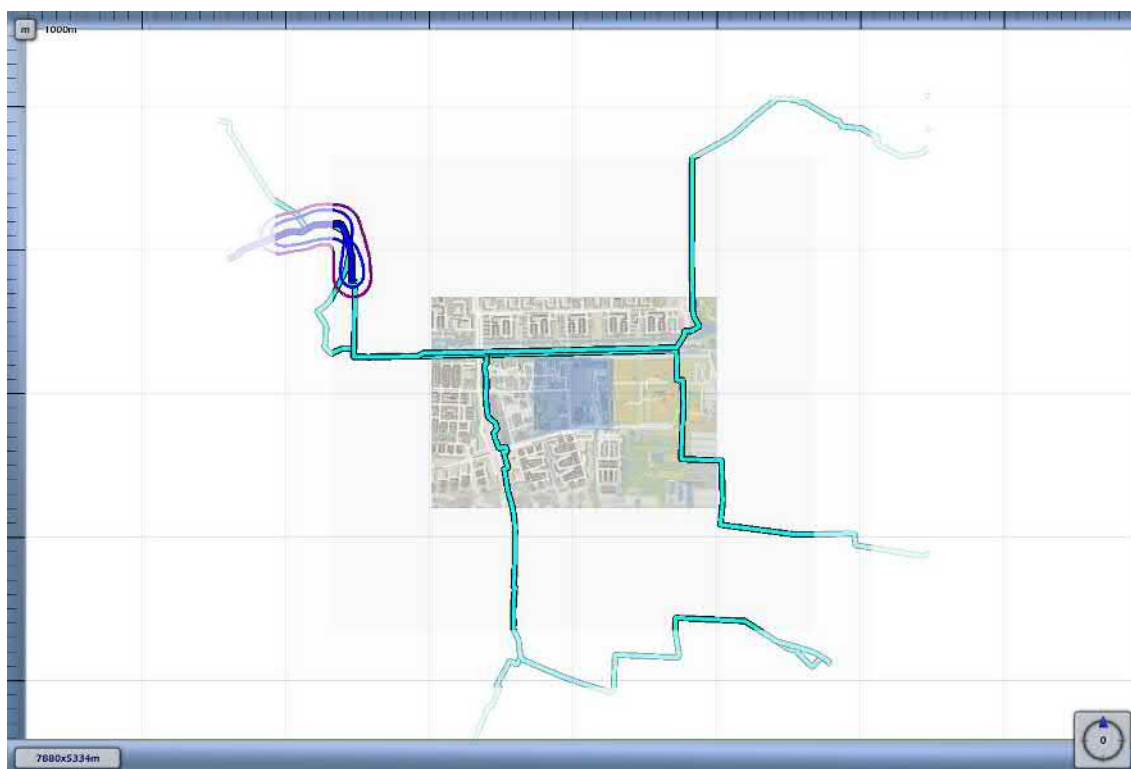
**3.3 Figuur 3.3 Plaatsgebonden risico voor 5855\_leiding-W-534-01-deel-2bis van N.V. Nederlandse Gasunie**

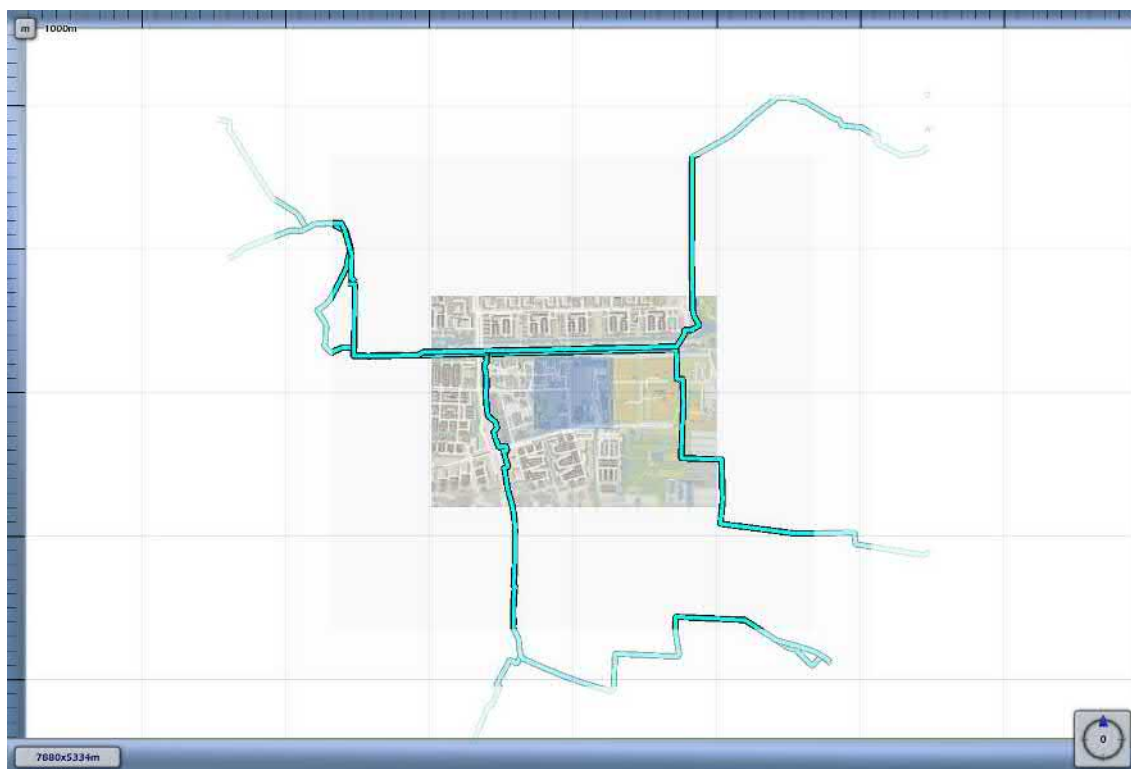
**3.4 Figuur 3.4 Plaatsgebonden risico voor 5855\_leiding-W-534-01-deel-3 van N.V. Nederlandse Gasunie**

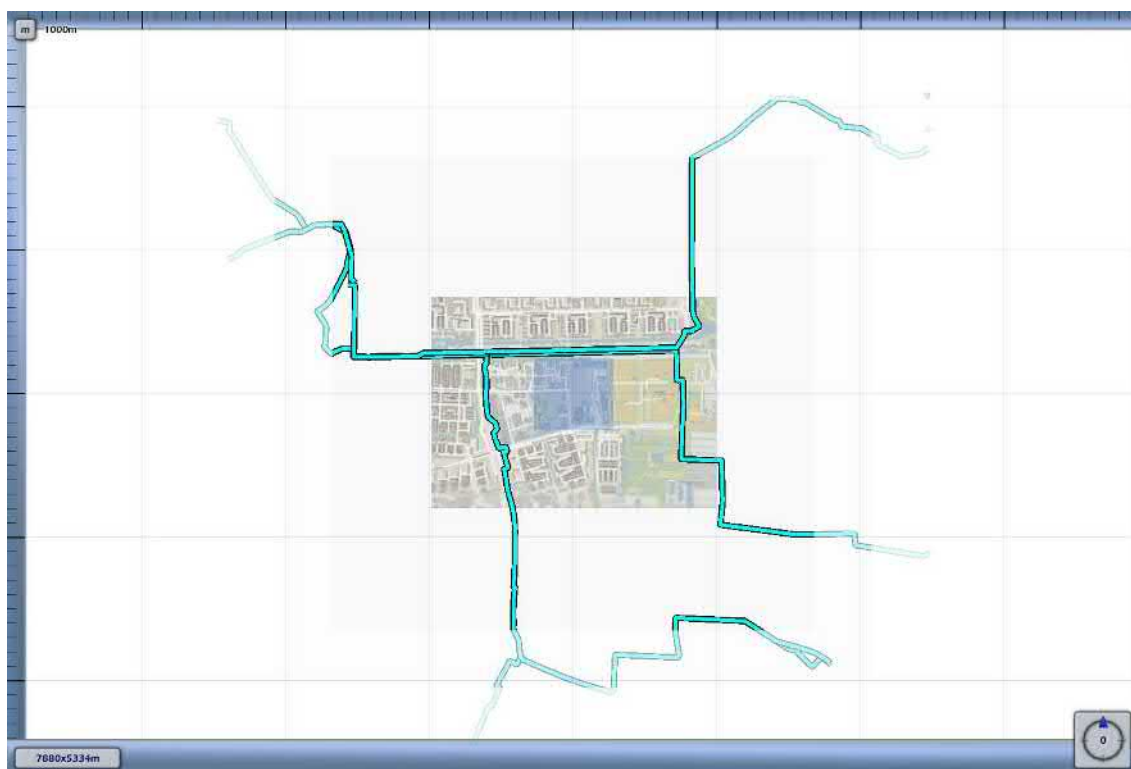
**3.5 Figuur 3.5 Plaatsgebonden risico voor 5855\_leiding-W-534-02-deel-1 van N.V. Nederlandse Gasunie**

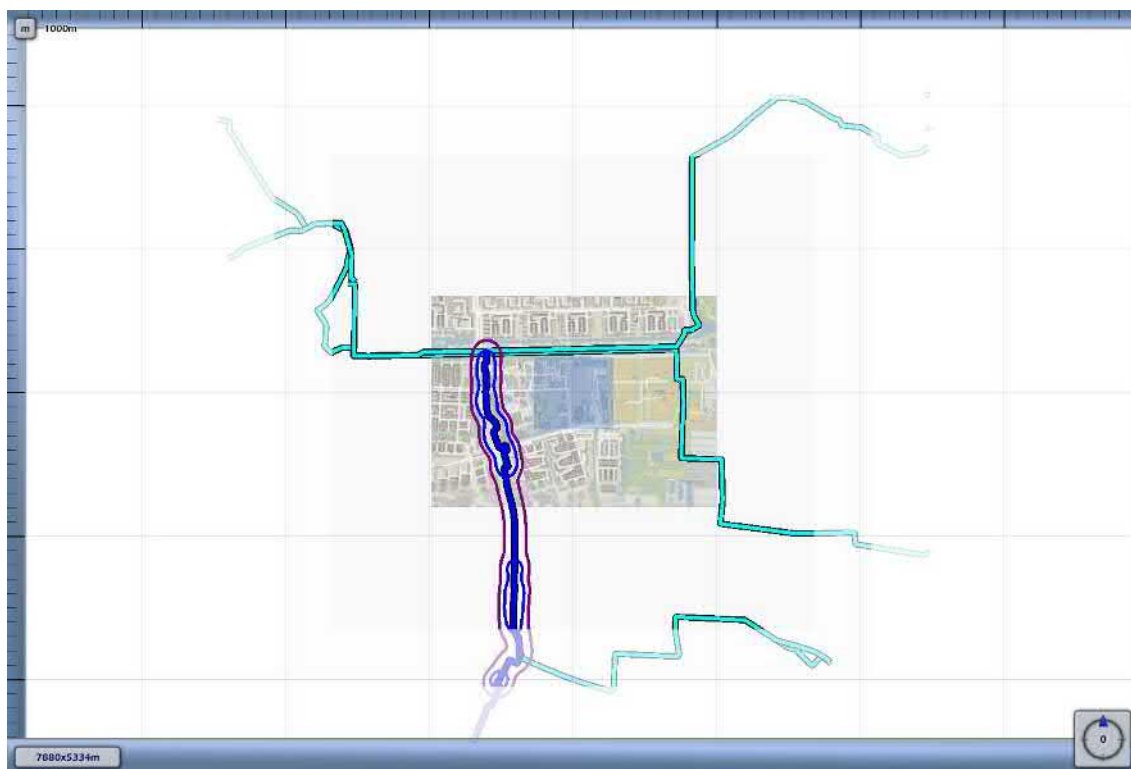
**3.6 Figuur 3.6 Plaatsgebonden risico voor 5855\_leiding-W-540-01-deel-1 van N.V. Nederlandse Gasunie**

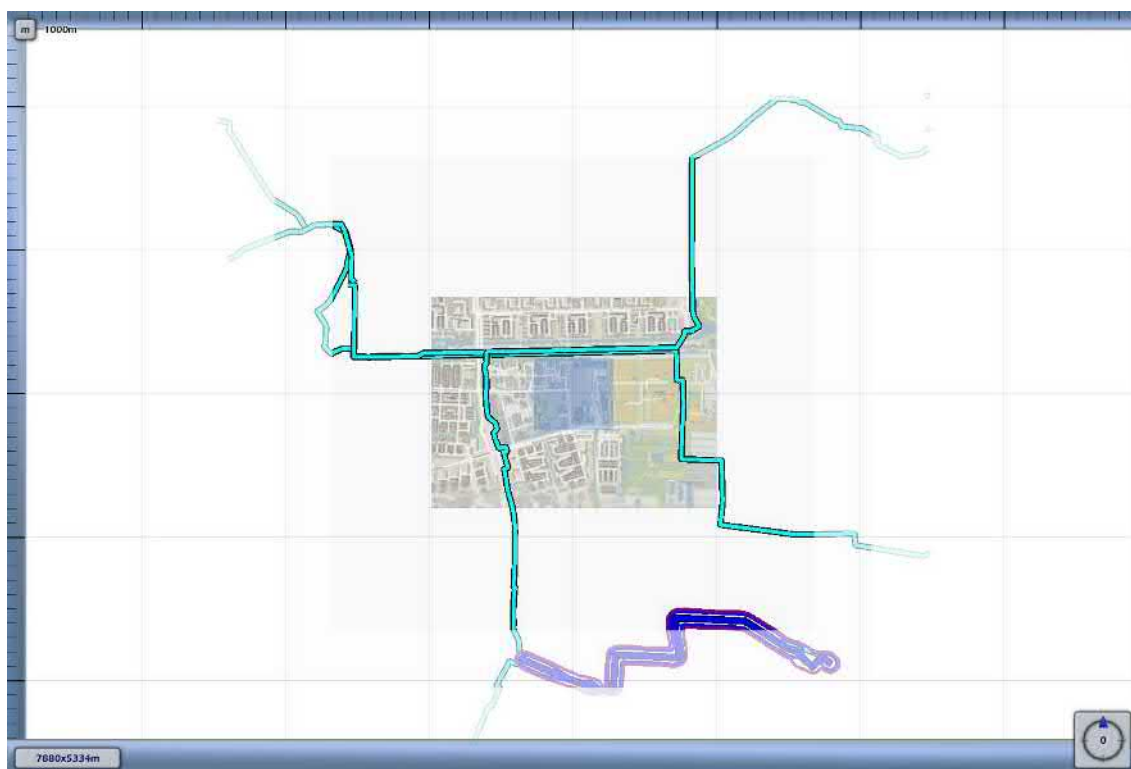
**3.7 Figuur 3.7 Plaatsgebonden risico voor 5855\_leiding-W-540-03-deel-1\_excl verl van N.V. Nederlandse Gasunie**
