# RAPPORT

## **M.e.r.-beoordeling Kronenburg- Uilenstede**

Aanmeldingsnotitie voor het bestemmingsplan

Klant: Gemeente Amstelveen

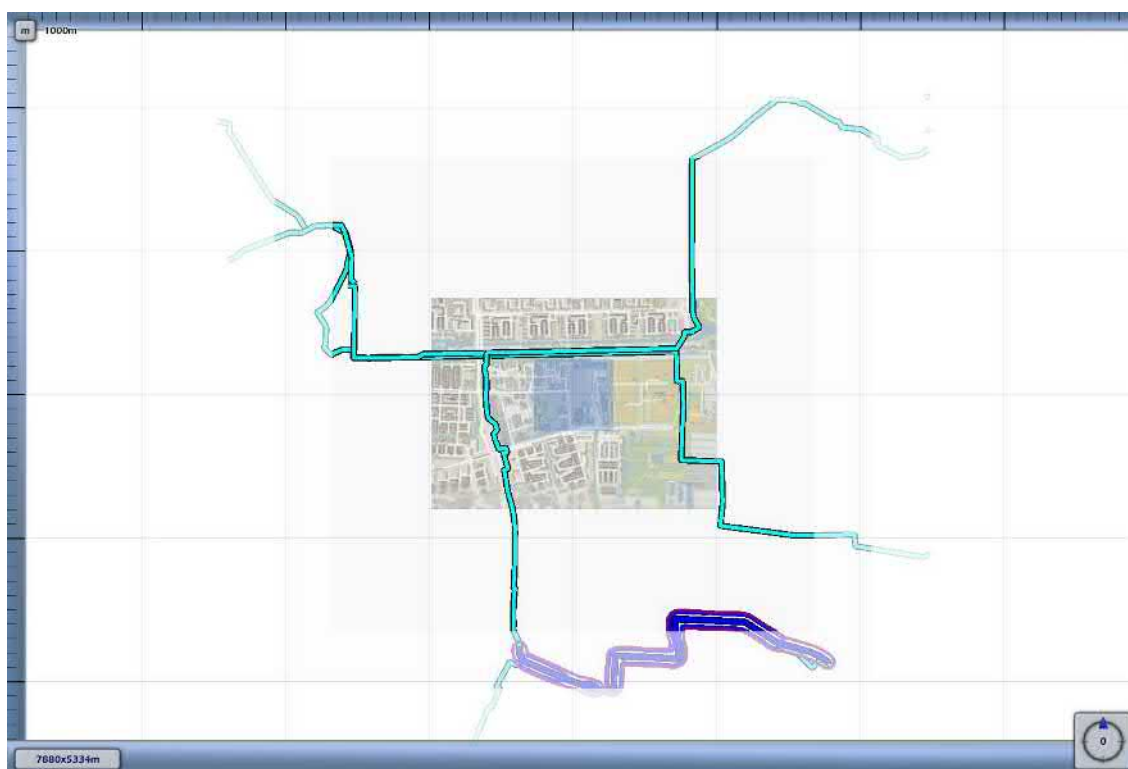
**3.8 Figuur 3.8 Plaatsgebonden risico voor 5864\_leiding-W-540-03-deel-1\_incl verl van N.V. Nederlandse Gasunie**

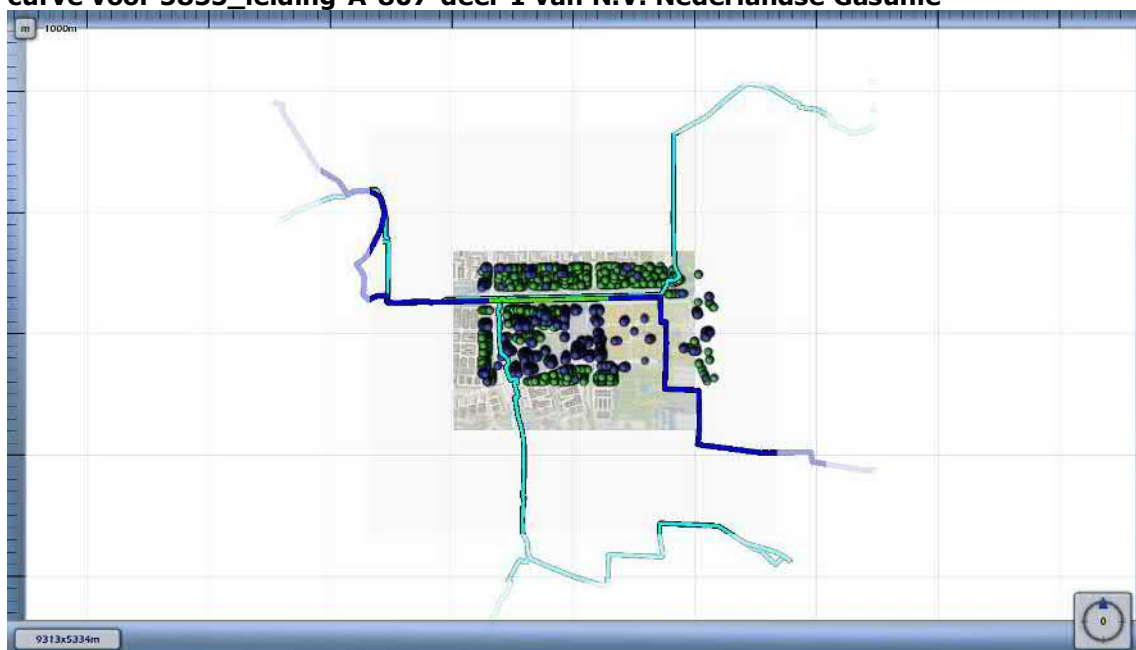
De maximale overschrijdingsfactor voor dit tracé is gelijk aan 0.304 en correspondeert met die kilometer leiding die gekarakteriseerd wordt door stationing 3350.00 en stationing 4350.00. Voor deze kilometer leiding is de FN-curve opgenomen in het volgende hoofdstuk. De betreffende kilometer leiding is gevisualiseerd in figuur 4.1

### Figuur 4.1 Kilometer leiding behorende bij de maximale overschrijding van de FN-curve voor 5855\_leiding-A-807-deel-1 van N.V. Nederlandse Gasunie

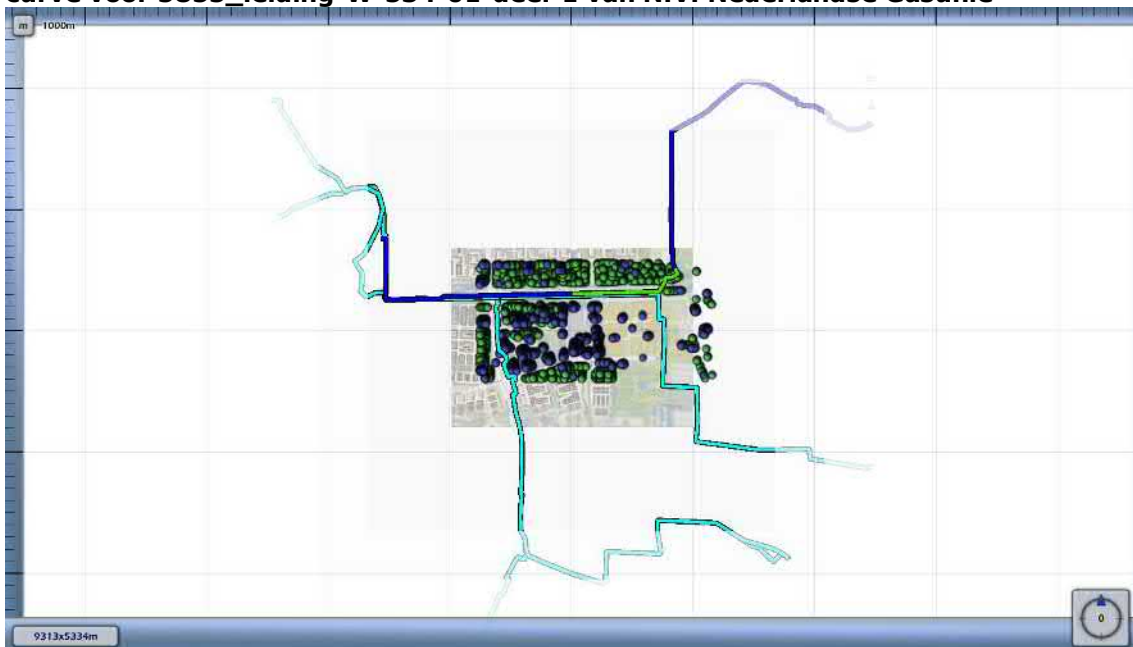
De maximale overschrijdingsfactor voor dit tracé is gelijk aan  $3.696E-004$  en correspondeert met die kilometer leiding die gekarakteriseerd wordt door stationing 22210.00 en stationing 23210.00. Voor deze kilometer leiding is de FN-curve opgenomen in het volgende hoofdstuk. De betreffende kilometer leiding is gevisualiseerd in figuur 4.2

**Figuur 4.2 Kilometer leiding behorende bij de maximale overschrijding van de FN-curve voor 5855\_leiding-W-534-01-deel-1 van N.V. Nederlandse Gasunie**

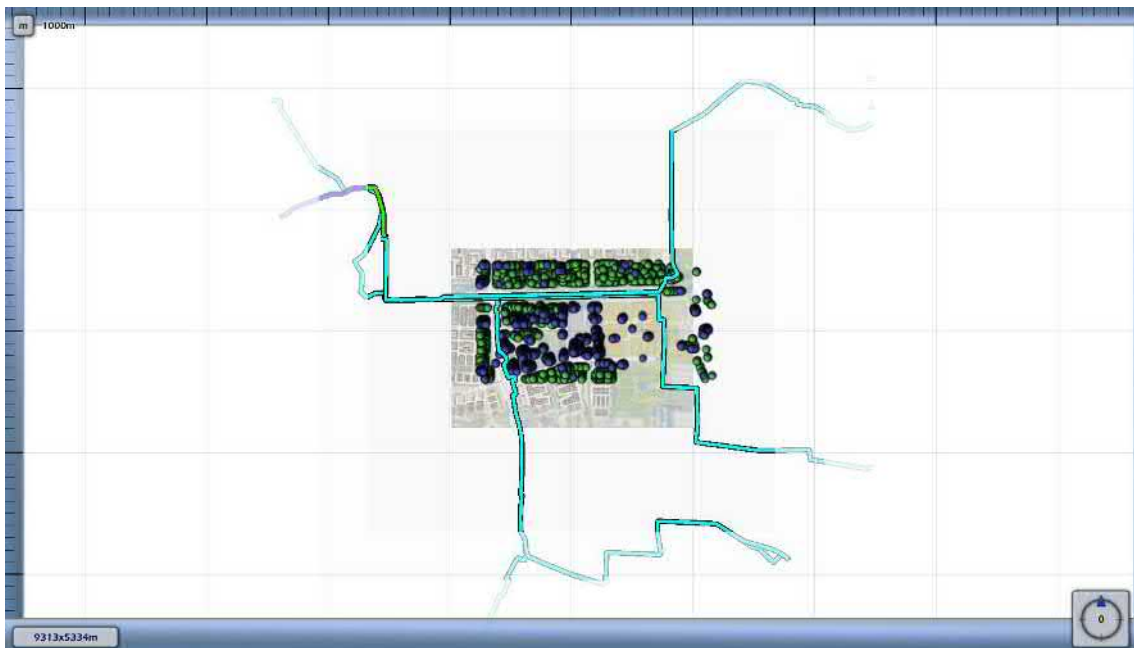
De maximale overschrijdingsfactor voor dit tracé is gelijk aan  $0.000E+000$  en correspondeert met die kilometer leiding die gekarakteriseerd wordt door stationing 780.00 en stationing 1280.00. Voor deze kilometer leiding is de FN-curve opgenomen in het volgende hoofdstuk. De betreffende kilometer leiding is gevisualiseerd in figuur 4.3

**Figuur 4.3 Kilometer leiding behorende bij de maximale overschrijding van de FN-curve voor 5855\_leiding-W-534-01-deel-2bis van N.V. Nederlandse Gasunie**

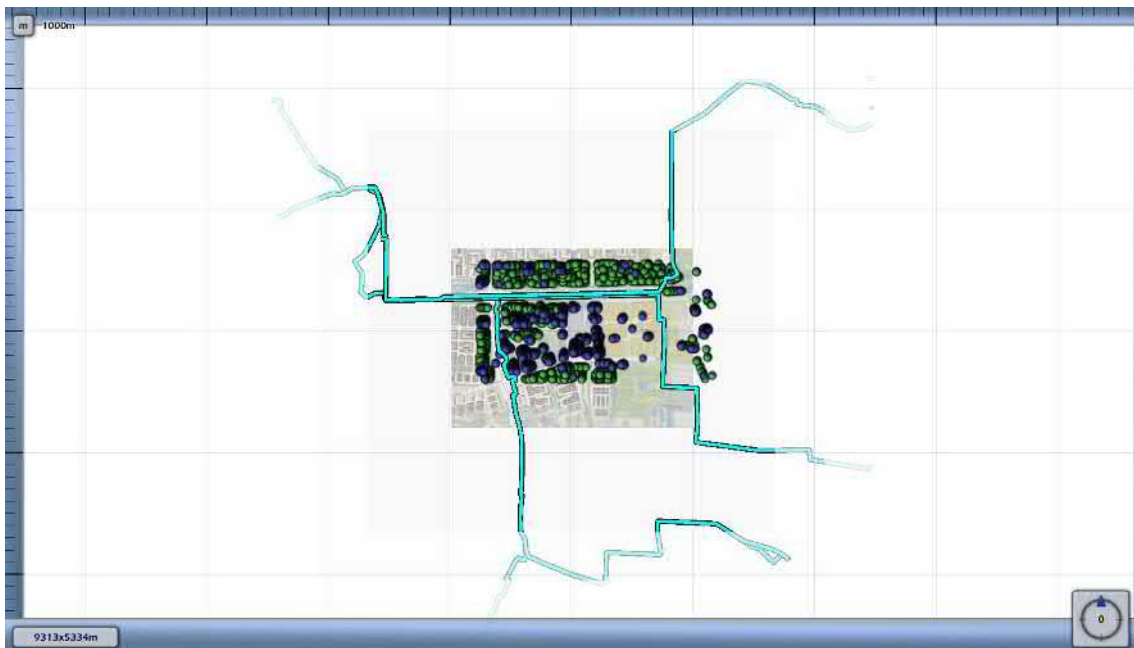
De maximale overschrijdingsfactor voor dit tracé is gelijk aan 0.000E+000 en correspondeert met die kilometer leiding die gekarakteriseerd wordt door stationing 0.00 en stationing 0.00. Voor deze kilometer leiding is de FN-curve opgenomen in het volgende hoofdstuk. De betreffende kilometer leiding is gevisualiseerd in figuur 4.4

**Figuur 4.4 Kilometer leiding behorende bij de maximale overschrijding van de FN-curve voor 5855\_leiding-W-534-01-deel-3 van N.V. Nederlandse Gasunie**

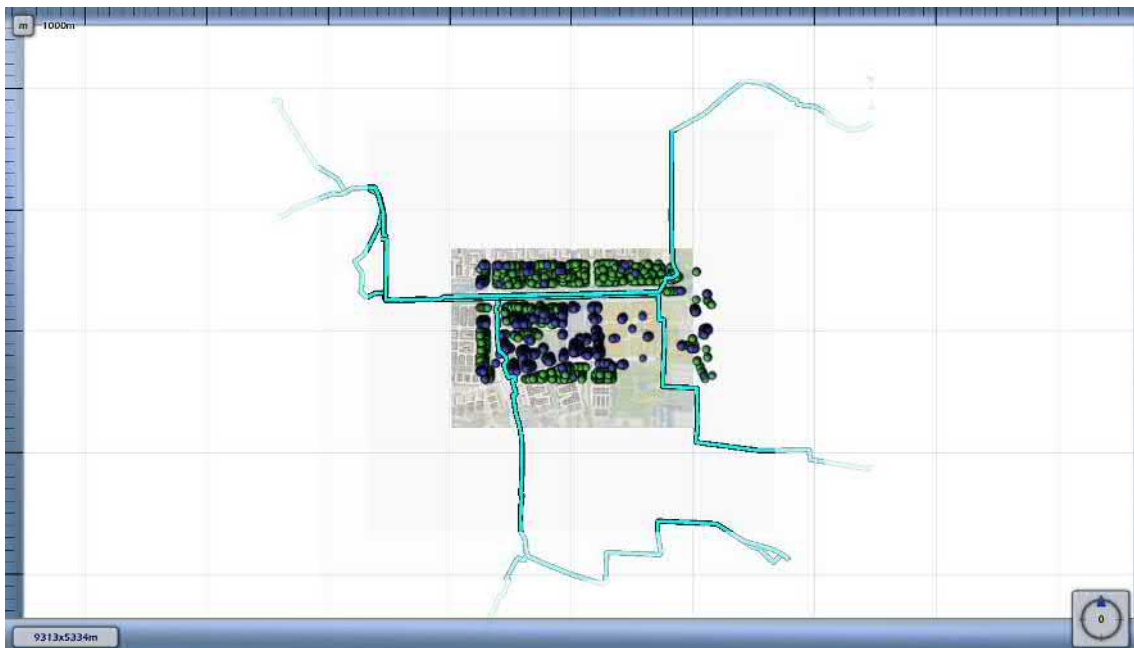
De maximale overschrijdingsfactor voor dit tracé is gelijk aan 0.000E+000 en correspondeert met die kilometer leiding die gekarakteriseerd wordt door stationing 0.00 en stationing 0.00. Voor deze kilometer leiding is de FN-curve opgenomen in het volgende hoofdstuk. De betreffende kilometer leiding is gevisualiseerd in figuur 4.5

**Figuur 4.5 Kilometer leiding behorende bij de maximale overschrijding van de FN-curve voor 5855\_leiding-W-534-02-deel-1 van N.V. Nederlandse Gasunie**

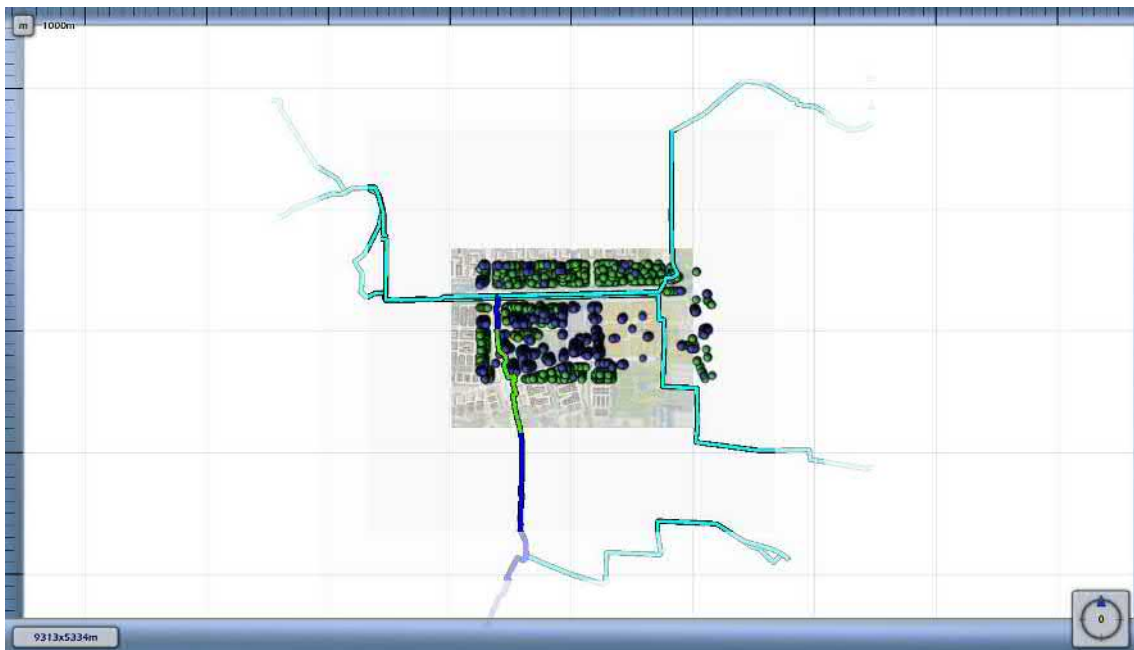
De maximale overschrijdingsfactor voor dit tracé is gelijk aan 0.108 en correspondeert met die kilometer leiding die gekarakteriseerd wordt door stationing 1800.00 en stationing 2800.00. Voor deze kilometer leiding is de FN-curve opgenomen in het volgende hoofdstuk. De betreffende kilometer leiding is gevisualiseerd in figuur 4.6

**Figuur 4.6 Kilometer leiding behorende bij de maximale overschrijding van de FN-curve voor 5855\_leiding-W-540-01-deel-1 van N.V. Nederlandse Gasunie**

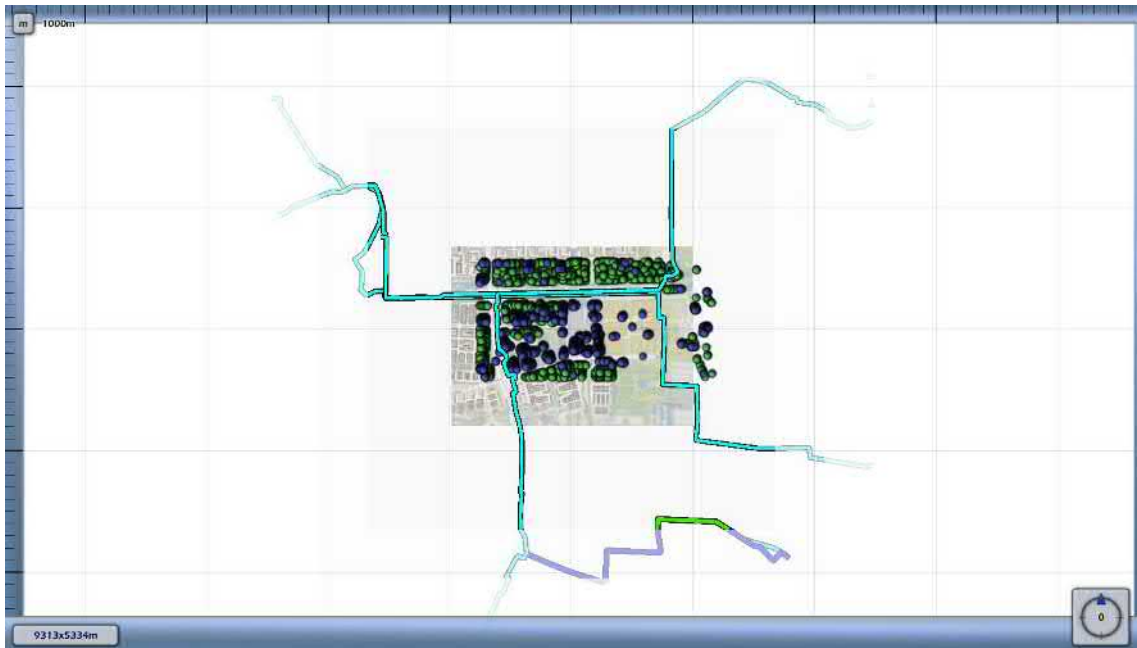
De maximale overschrijdingsfactor voor dit tracé is gelijk aan 0.000E+000 en correspondeert met die kilometer leiding die gekarakteriseerd wordt door stationing 1560.00 en stationing 2250.00. Voor deze kilometer leiding is de FN-curve opgenomen in het volgende hoofdstuk. De betreffende kilometer leiding is gevisualiseerd in figuur 4.7

**Figuur 4.7 Kilometer leiding behorende bij de maximale overschrijding van de FN-curve voor 5855\_leiding-W-540-03-deel-1\_excl verl van N.V. Nederlandse Gasunie**

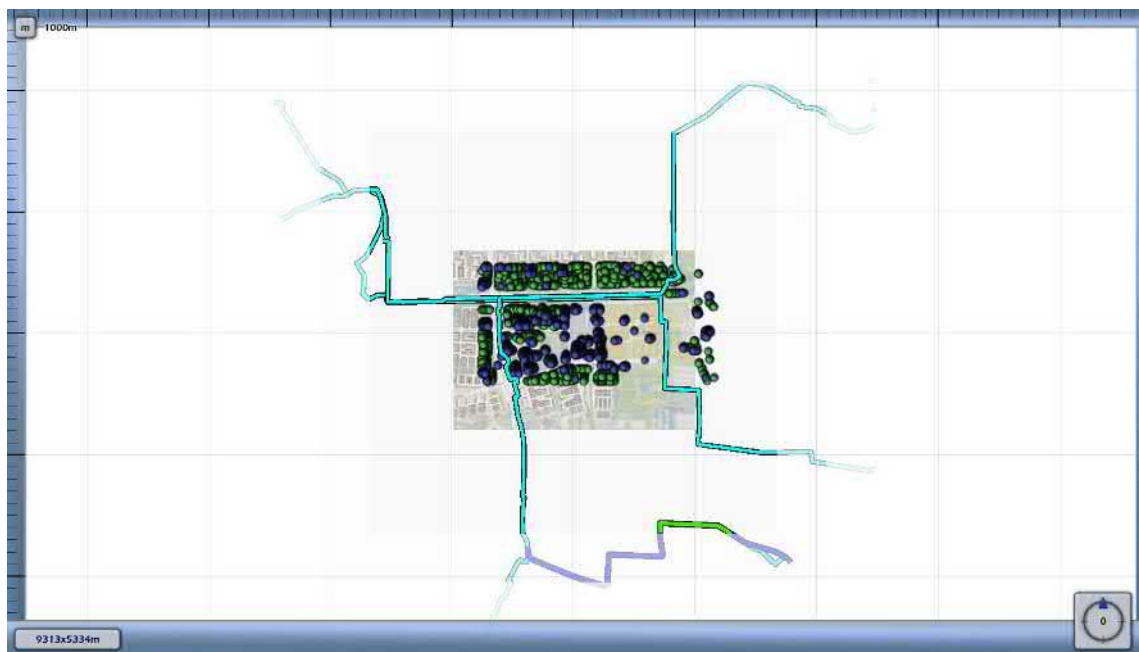
De maximale overschrijdingsfactor voor dit tracé is gelijk aan 0.000E+000 en correspondeert met die kilometer leiding die gekarakteriseerd wordt door stationing 1670.00 en stationing 2360.00. Voor deze kilometer leiding is de FN-curve opgenomen in het volgende hoofdstuk. De betreffende kilometer leiding is gevisualiseerd in figuur 4.8

**Figuur 4.8 Kilometer leiding behorende bij de maximale overschrijding van de FN-curve voor 5864\_leiding-W-540-03-deel-1\_incl verl van N.V. Nederlandse Gasunie**

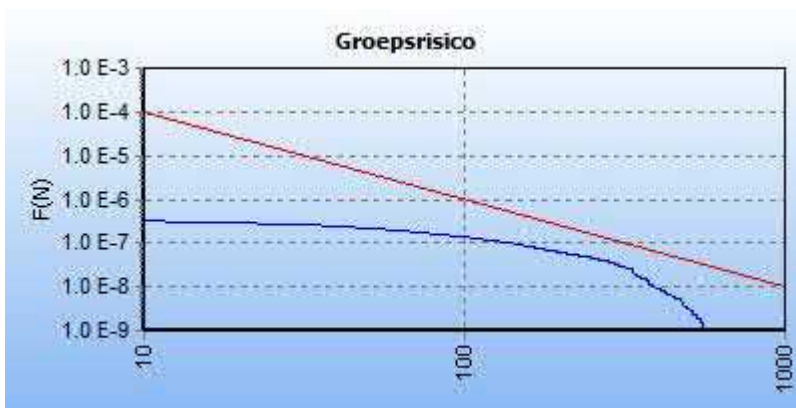
**5.1 Figuur 5.1 FN curve voor 5855\_leiding-A-807-deel-1 van N.V. Nederlandse Gasunie voor de kilometer tussen stationing 3350.00 en stationing 4350.00**

Voor elk van de eerder genoemde leidingen is het groepsrisico berekend. Een samenvatting van de resultaten hiervan is gegeven in het voorgaande hoofdstuk; in dit hoofdstuk wordt voor elk van de leidingen de daadwerkelijke FN-curve gegeven van de (in termen van groepsrisico) "slechtste" kilometer van het betreffende tracé.

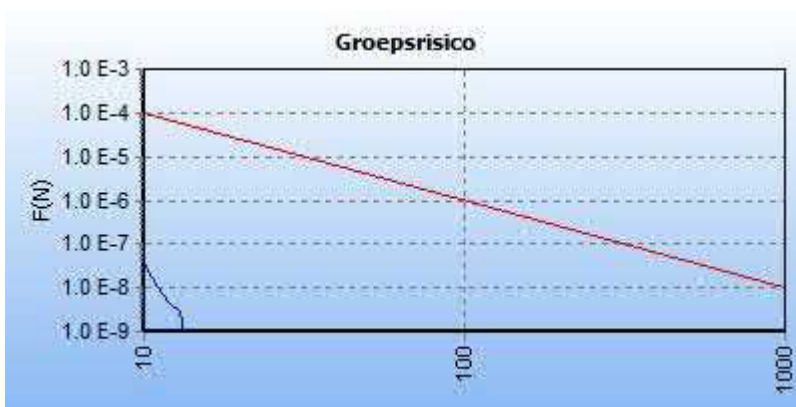
**5.2 Figuur 5.2 FN curve voor 5855\_leiding-W-534-01-deel-1 van N.V. Nederlandse Gasunie voor de kilometer tussen stationing 22210.00 en stationing 23210.00**

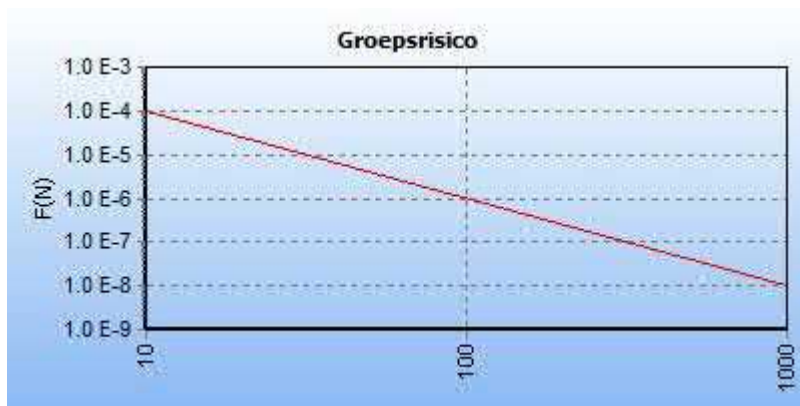
**5.3 Figuur 5.3 FN curve voor 5855\_leiding-W-534-01-deel-2bis van N.V. Nederlandse Gasunie voor de kilometer tussen stationing 780.00 en stationing 1280.00**

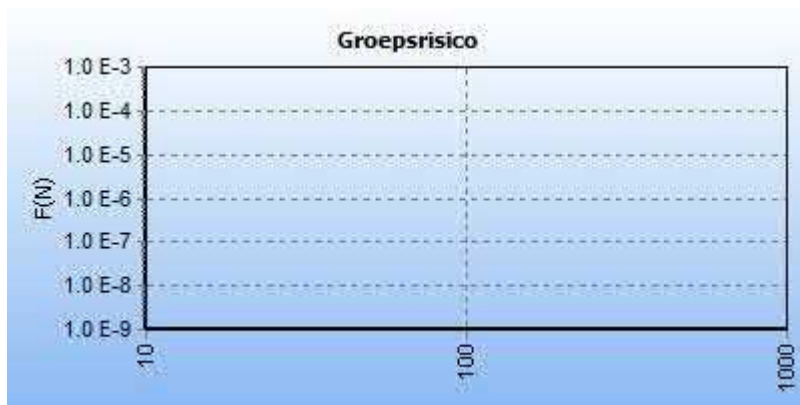
**5.4 Figuur 5.4 FN curve voor 5855\_leiding-W-534-01-deel-3 van N.V. Nederlandse Gasunie voor de kilometer tussen stationing 0.00 en stationing 0.00**

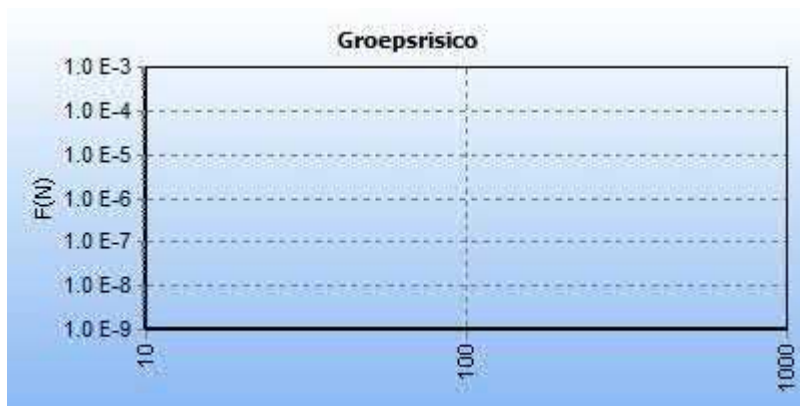
**5.5 Figuur 5.5 FN curve voor 5855\_leiding-W-534-02-deel-1 van N.V. Nederlandse Gasunie voor de kilometer tussen stationing 0.00 en stationing 0.00**

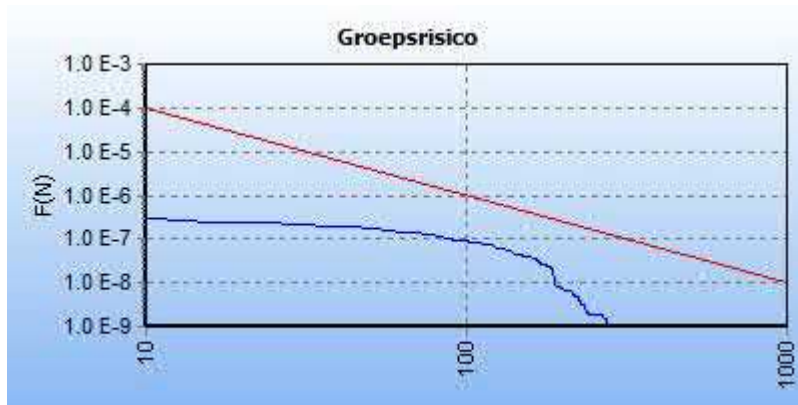
**5.6 Figuur 5.6 FN curve voor 5855\_leiding-W-540-01-deel-1 van N.V. Nederlandse Gasunie voor de kilometer tussen stationing 1800.00 en stationing 2800.00**

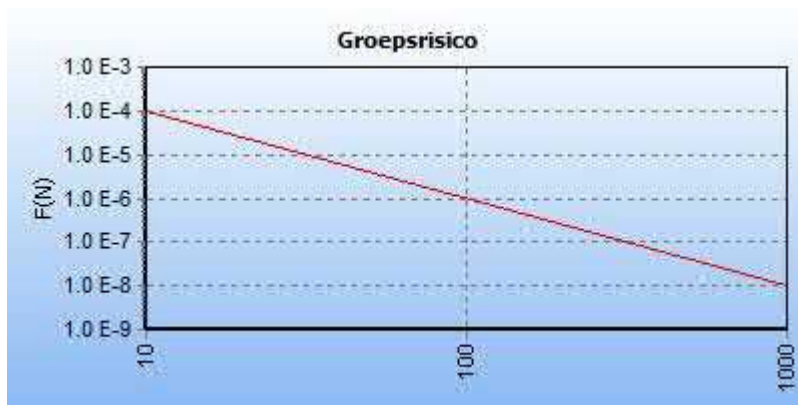
**5.7 Figuur 5.7 FN curve voor 5855\_leiding-W-540-03-deel-1\_excl verl van N.V. Nederlandse Gasunie voor de kilometer tussen stationing 1560.00 en stationing 2250.00**

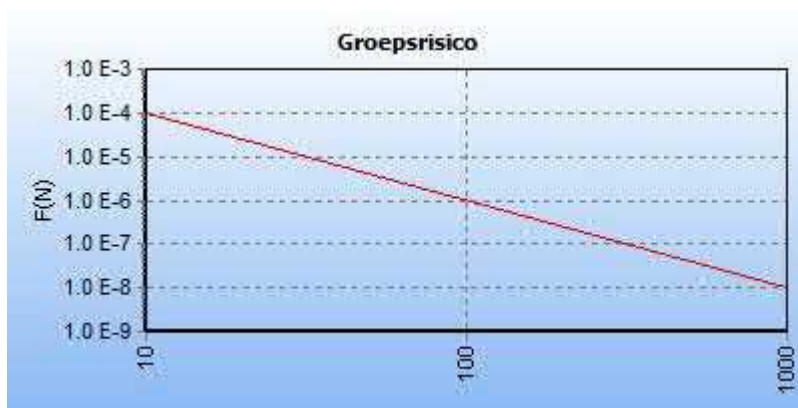
**5.8 Figuur 5.8 FN curve voor 5864\_leiding-W-540-03-deel-1\_incl verl van N.V. Nederlandse Gasunie voor de kilometer tussen stationing 1670.00 en stationing 2360.00**

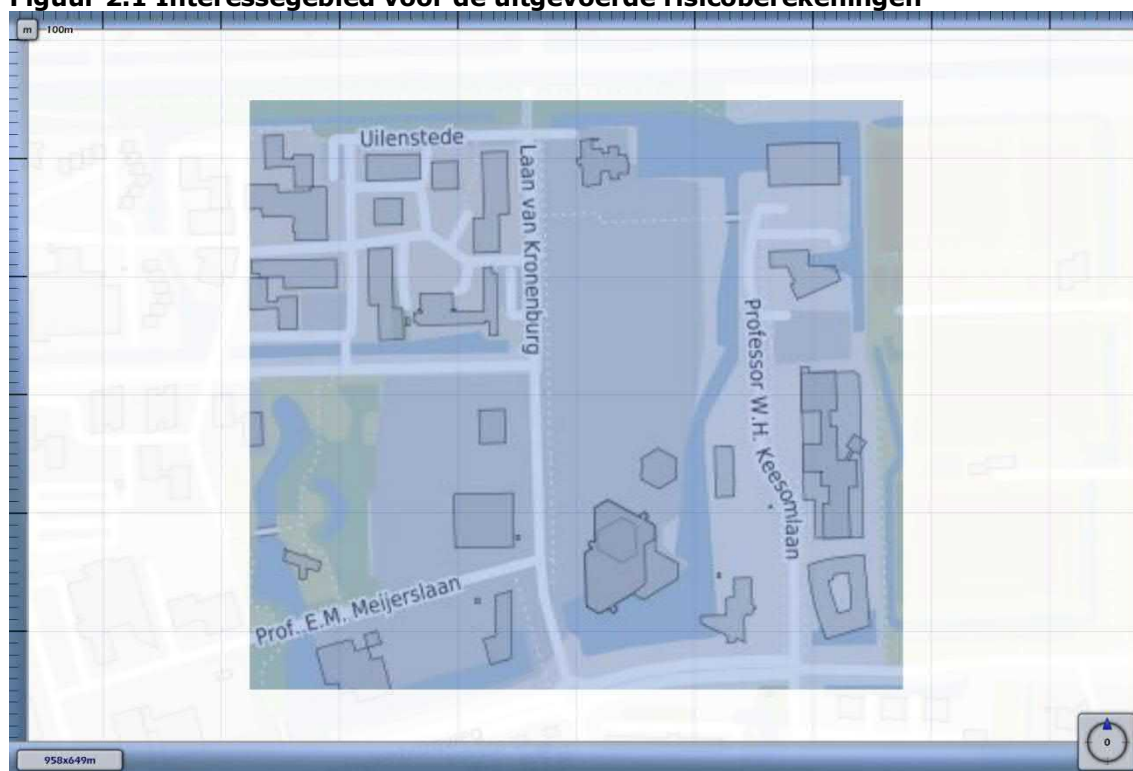
**Figuur 2.1 Interessegebied voor de uitgevoerde risicoberekeningen**

Het interessegebied is weergegeven in figuur 2.1

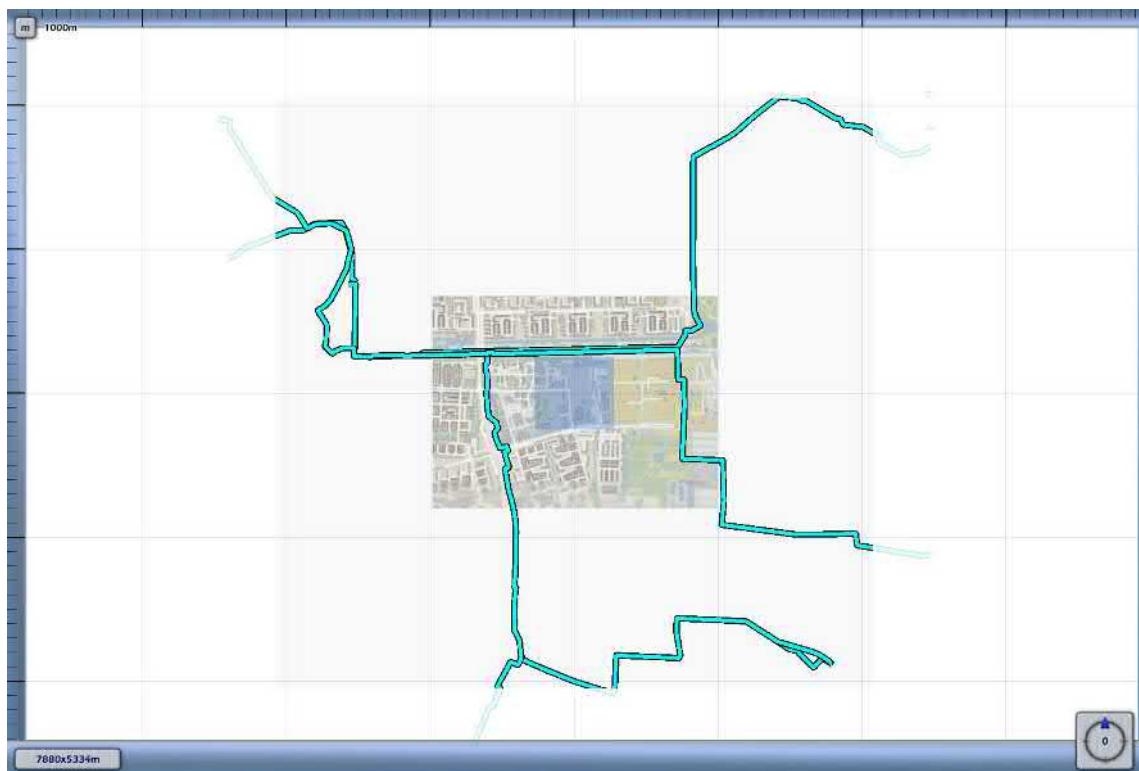
**Figuur 2.2 Buisleidingen aanwezig in de omgeving van het interessegebied**

De leidingen zijn gevisualiseerd in figuur 2.2.

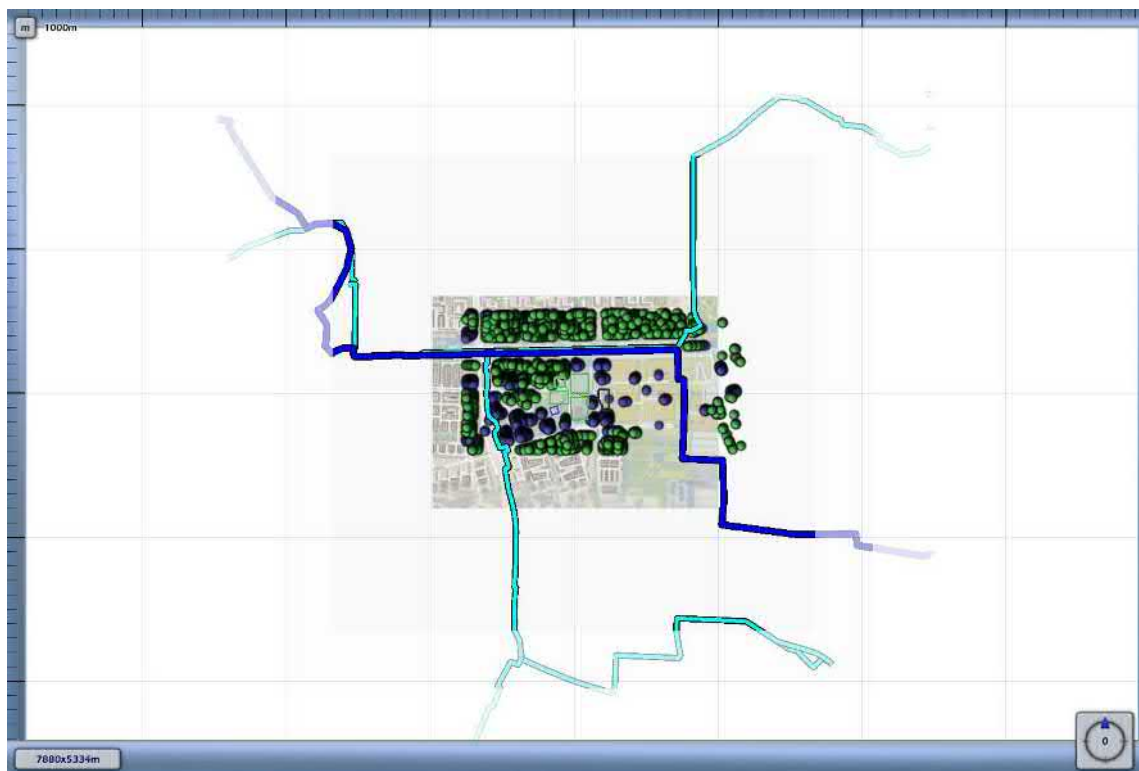
**Figuur 2.3 Bevolking meegenomen in de risicoberekeningen**

De ingevoerde populatie is weergegeven in figuur 2.3

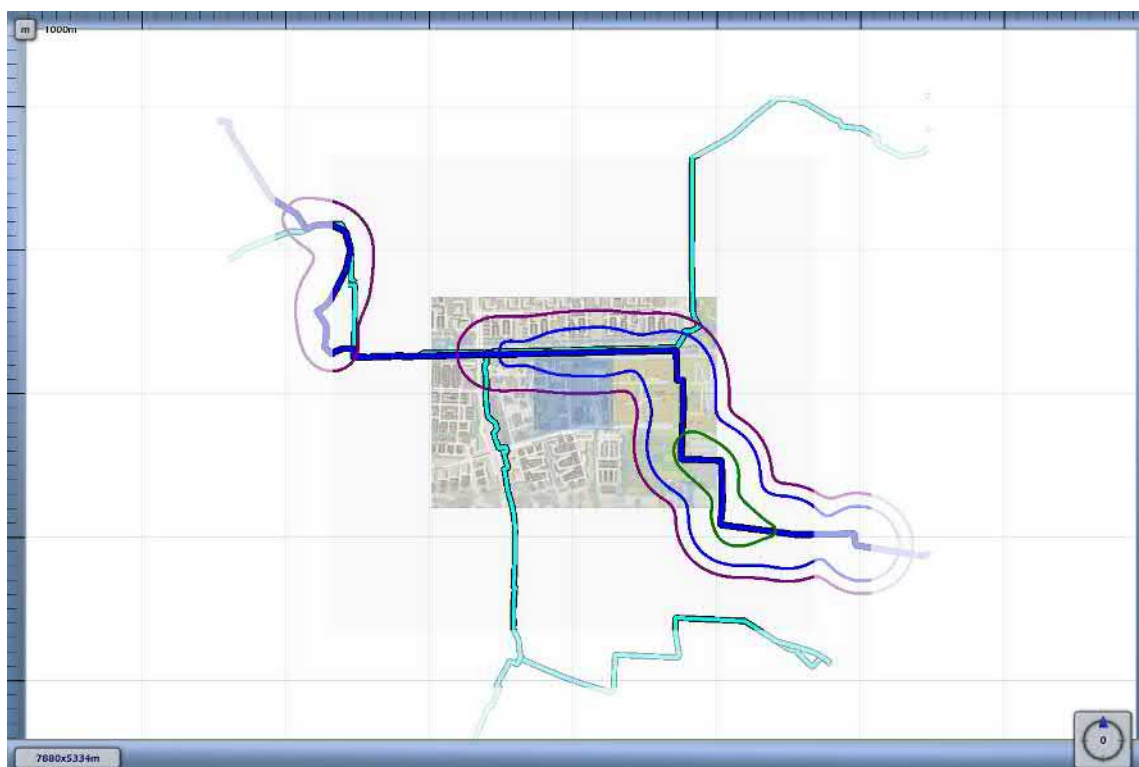
Voor de in voorgaande hoofdstuk genoemde leidingen is het plaatsgebonden risico bepaald. Voor elk van de leidingen wordt het plaatsgebonden risico weergegeven als iso-risicocontouren op een achtergrondkaart.

**3.1 Figuur 3.1 Plaatsgebonden risico voor 5855\_leiding-A-807-deel-1 van N.V. Nederlandse Gasunie**

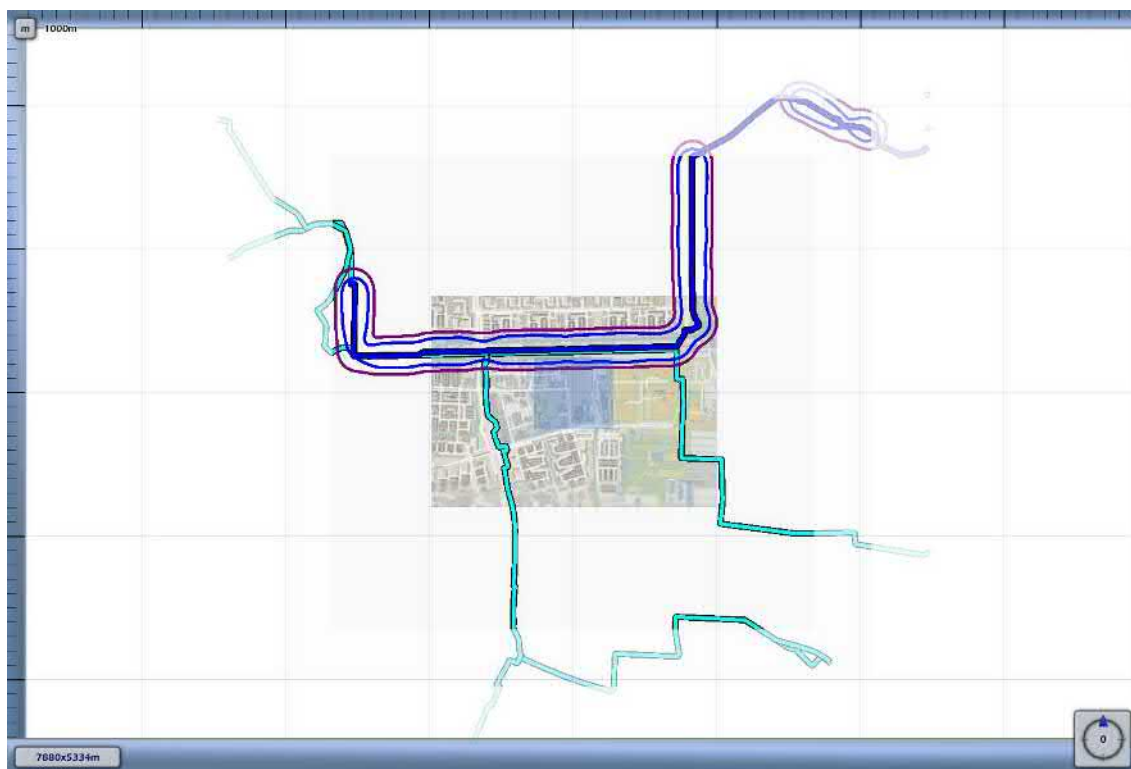
**3.2 Figuur 3.2 Plaatsgebonden risico voor 5855\_leiding-W-534-01-deel-1 van N.V. Nederlandse Gasunie**

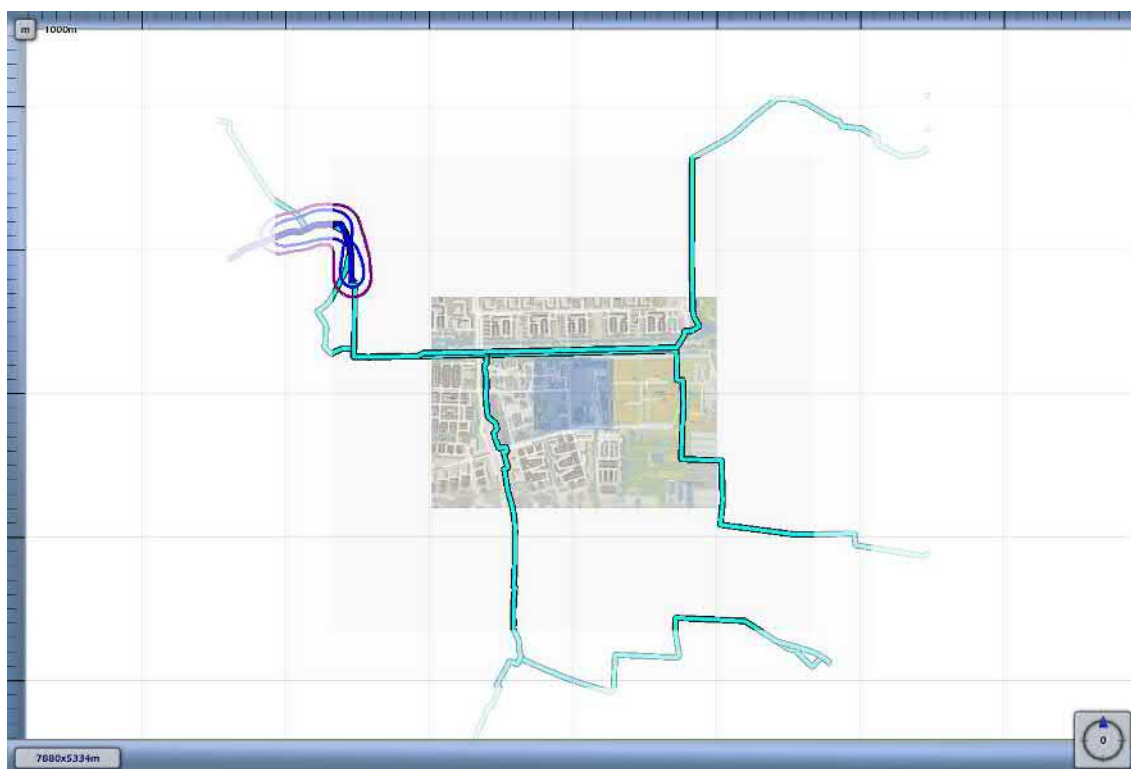
**3.3 Figuur 3.3 Plaatsgebonden risico voor 5855\_leiding-W-534-01-deel-2bis van N.V. Nederlandse Gasunie**

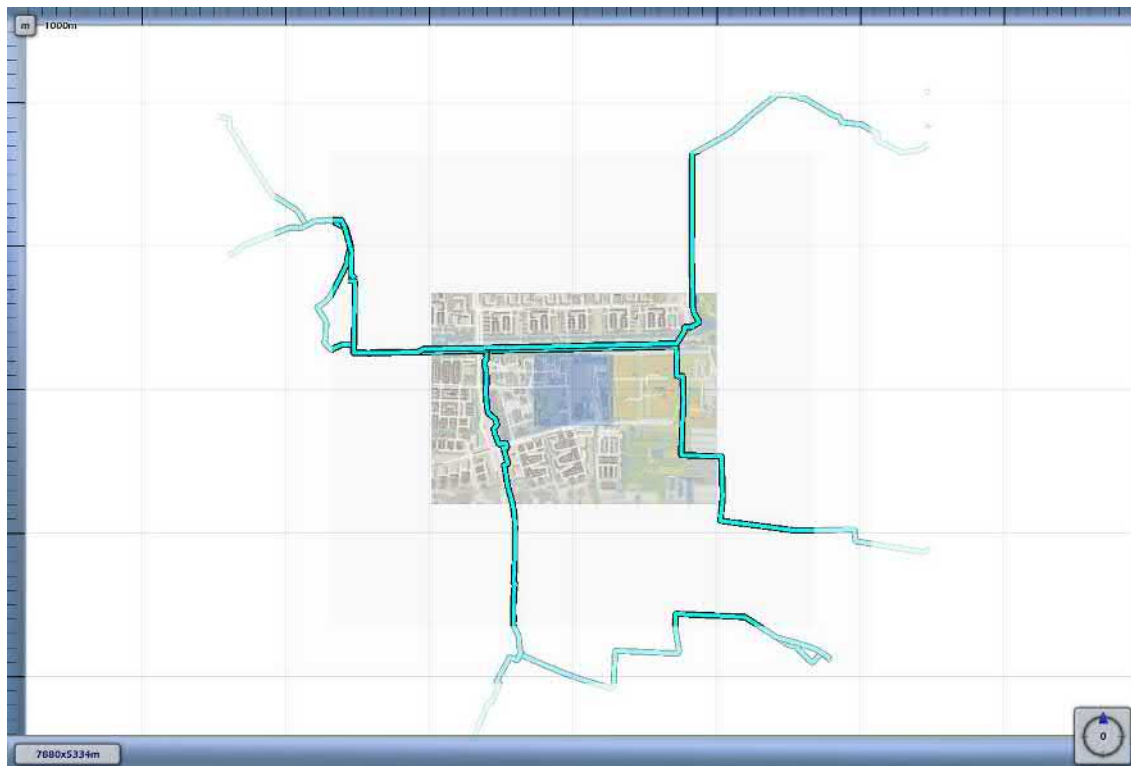
**3.4 Figuur 3.4 Plaatsgebonden risico voor 5855\_leiding-W-534-01-deel-3 van N.V. Nederlandse Gasunie**

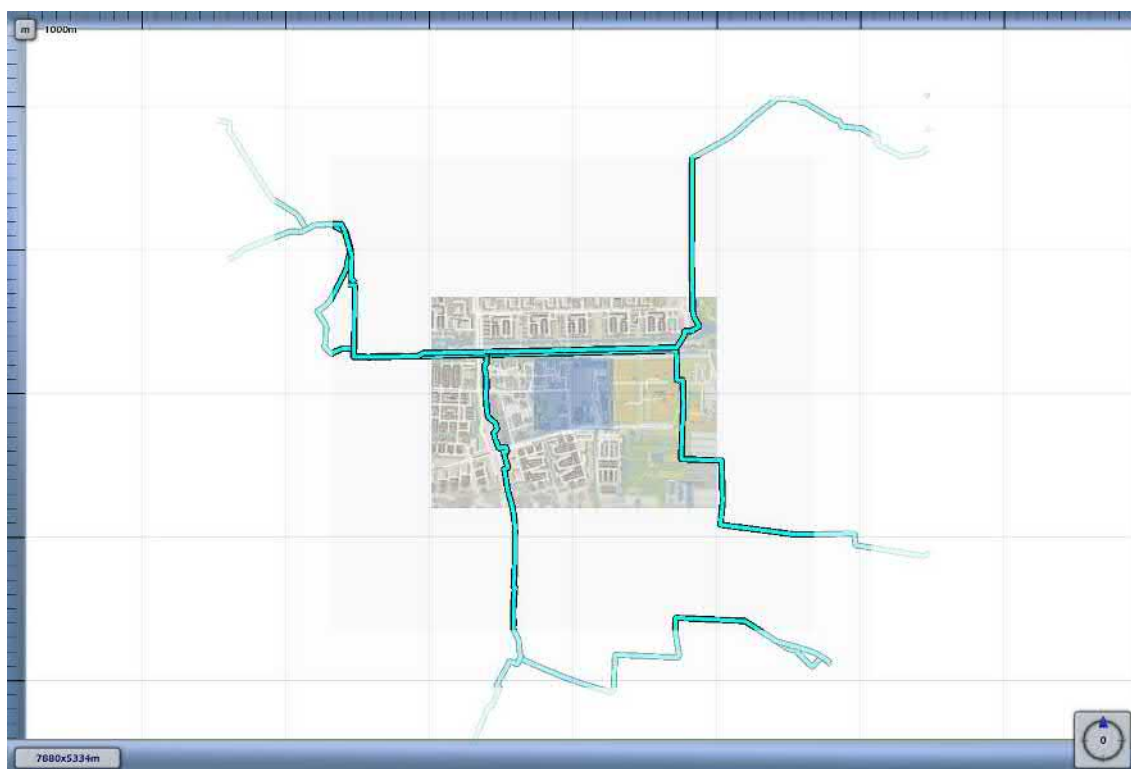
**3.5 Figuur 3.5 Plaatsgebonden risico voor 5855\_leiding-W-534-02-deel-1 van N.V. Nederlandse Gasunie**

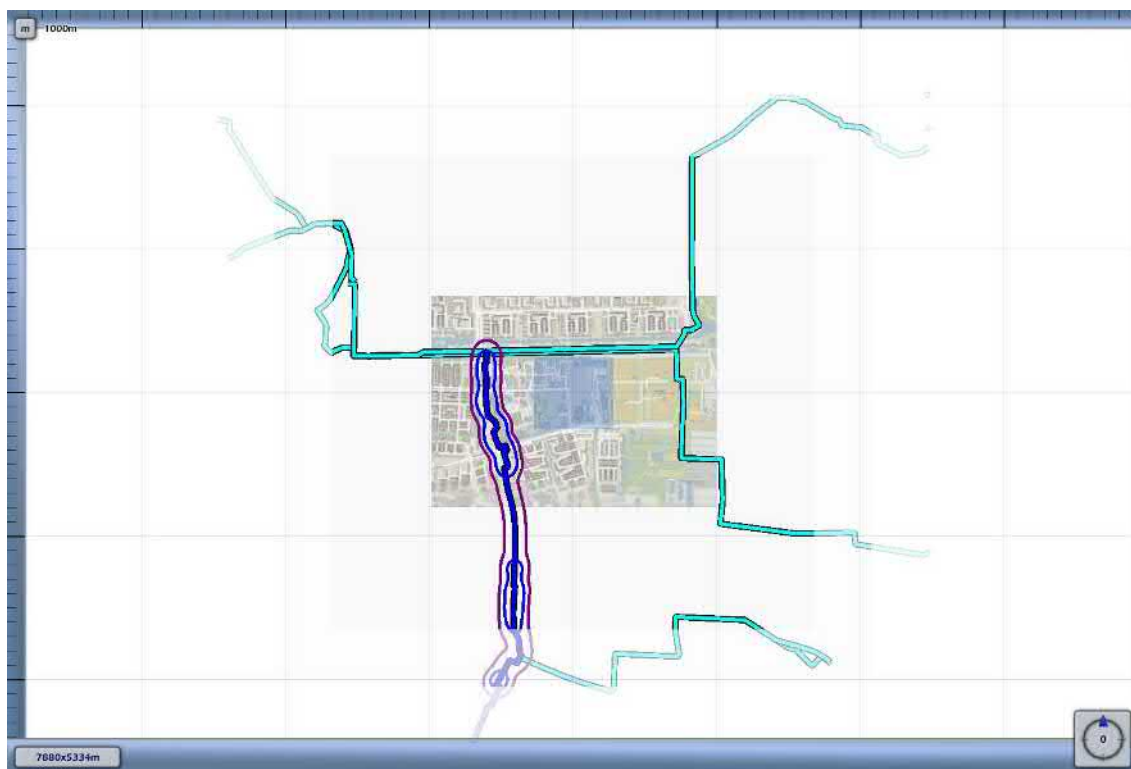
**3.6 Figuur 3.6 Plaatsgebonden risico voor 5855\_leiding-W-540-01-deel-1 van N.V. Nederlandse Gasunie**

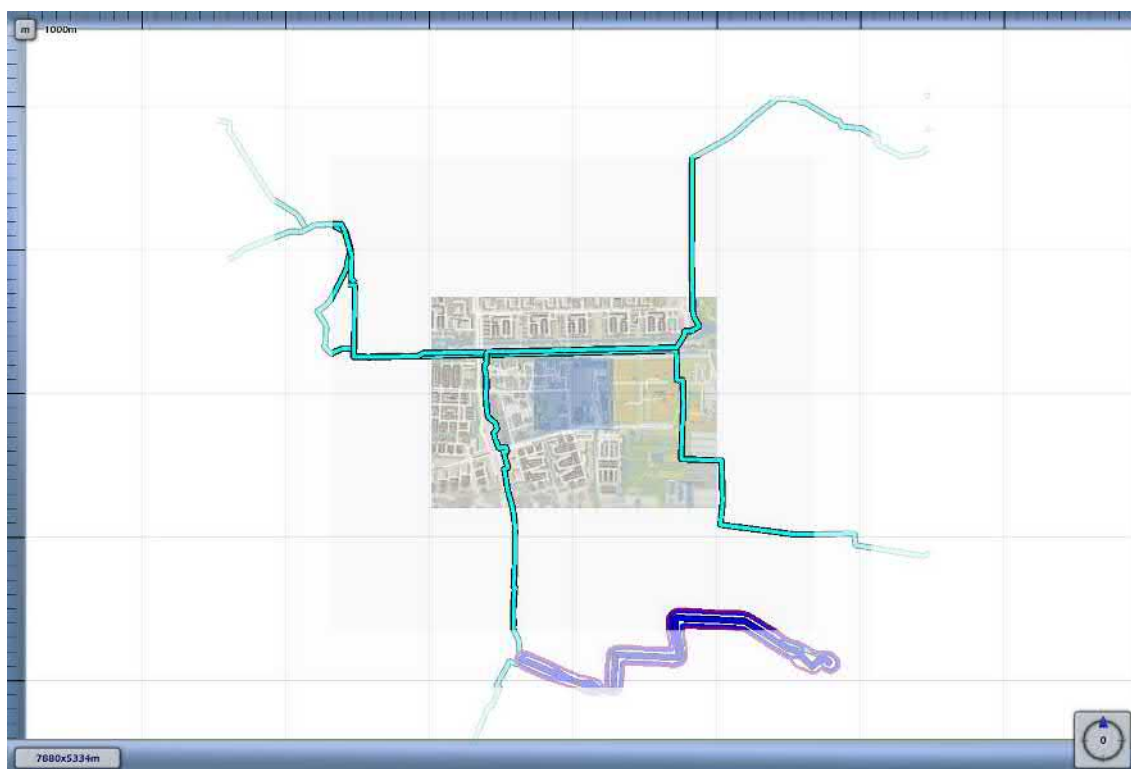
**3.7 Figuur 3.7 Plaatsgebonden risico voor 5855\_leiding-W-540-03-deel-1\_excl verl van N.V. Nederlandse Gasunie**

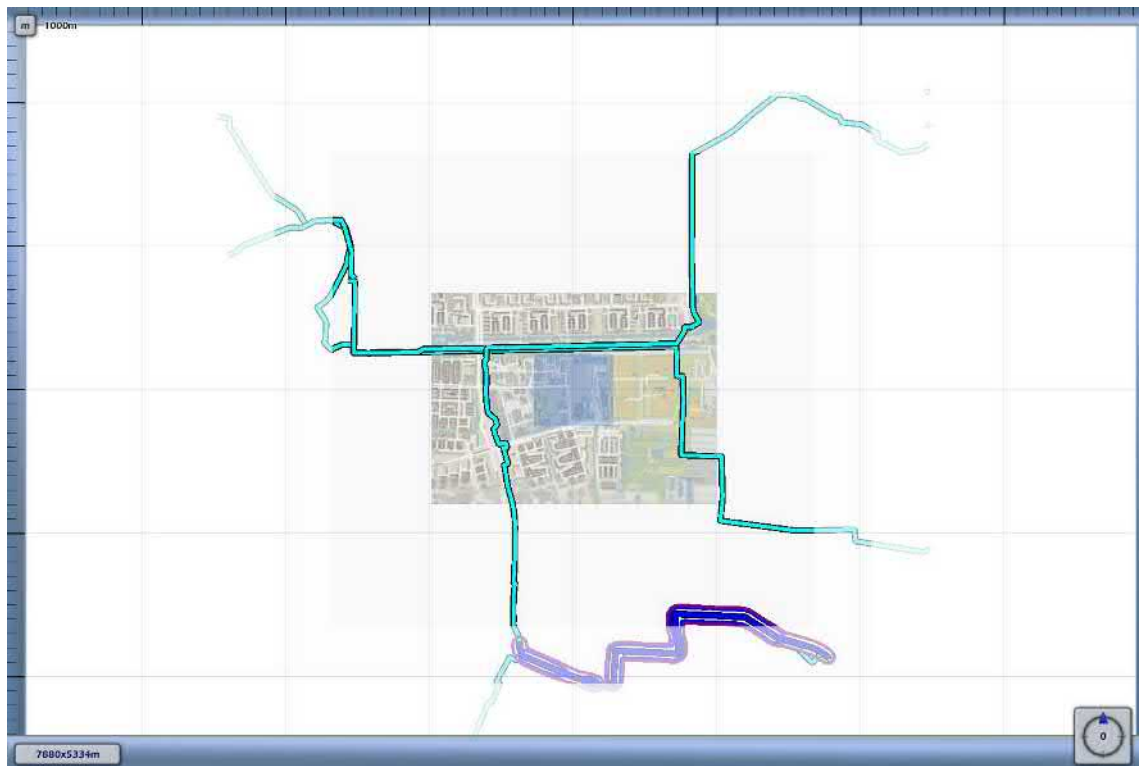
**3.8 Figuur 3.8 Plaatsgebonden risico voor 5864\_leiding-W-540-03-deel-1\_incl verl van N.V. Nederlandse Gasunie**

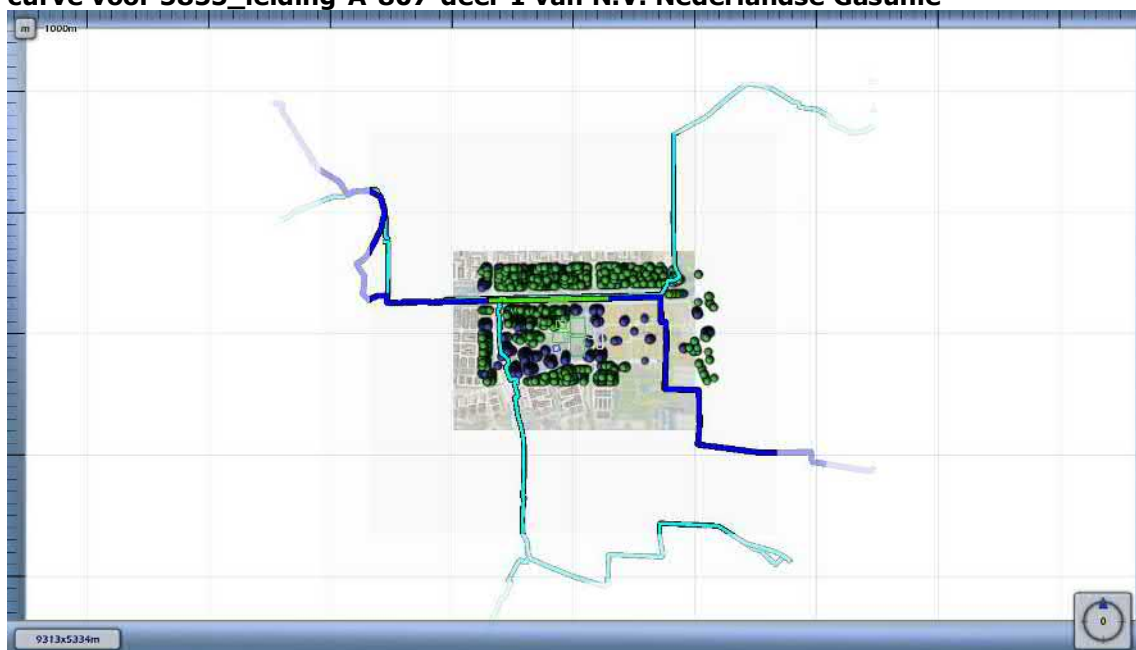
De maximale overschrijdingsfactor voor dit tracé is gelijk aan 0.304 en correspondeert met die kilometer leiding die gekarakteriseerd wordt door stationing 3350.00 en stationing 4350.00. Voor deze kilometer leiding is de FN-curve opgenomen in het volgende hoofdstuk. De betreffende kilometer leiding is gevisualiseerd in figuur 4.1

### Figuur 4.1 Kilometer leiding behorende bij de maximale overschrijding van de FN-curve voor 5855\_leiding-A-807-deel-1 van N.V. Nederlandse Gasunie

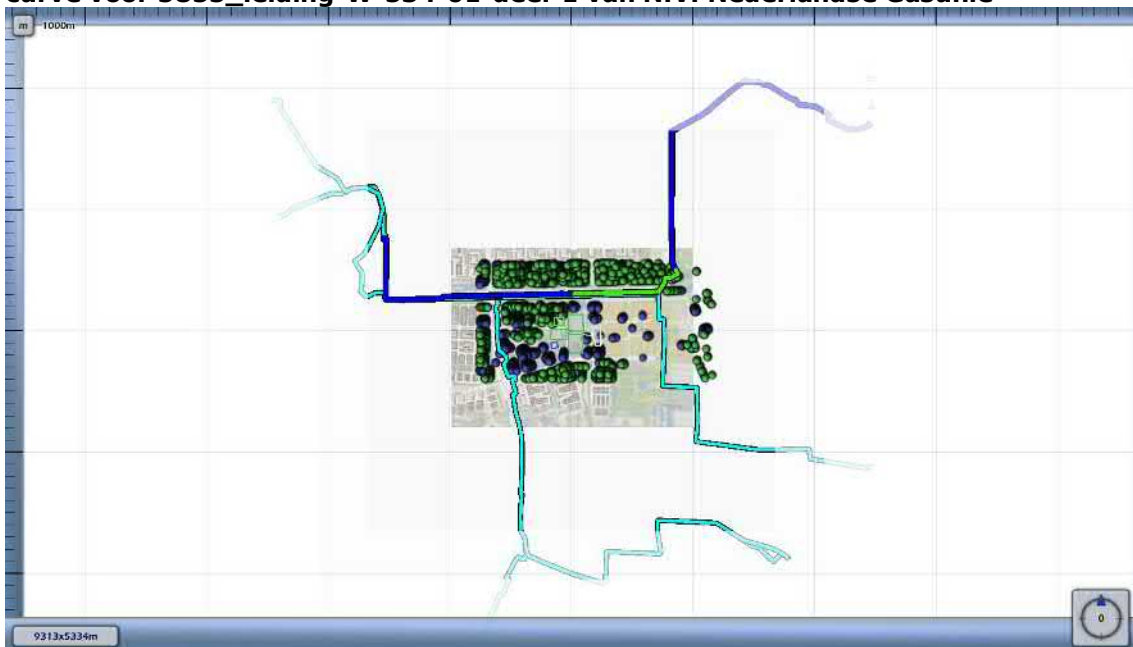
De maximale overschrijdingsfactor voor dit tracé is gelijk aan  $3.696E-004$  en correspondeert met die kilometer leiding die gekarakteriseerd wordt door stationing 22210.00 en stationing 23210.00. Voor deze kilometer leiding is de FN-curve opgenomen in het volgende hoofdstuk. De betreffende kilometer leiding is gevisualiseerd in figuur 4.2

**Figuur 4.2 Kilometer leiding behorende bij de maximale overschrijding van de FN-curve voor 5855\_leiding-W-534-01-deel-1 van N.V. Nederlandse Gasunie**
