# RAPPORT

## **M.e.r.-beoordeling Kronenburg- Uilenstede**

Aanmeldingsnotitie voor het bestemmingsplan

Klant: Gemeente Amstelveen

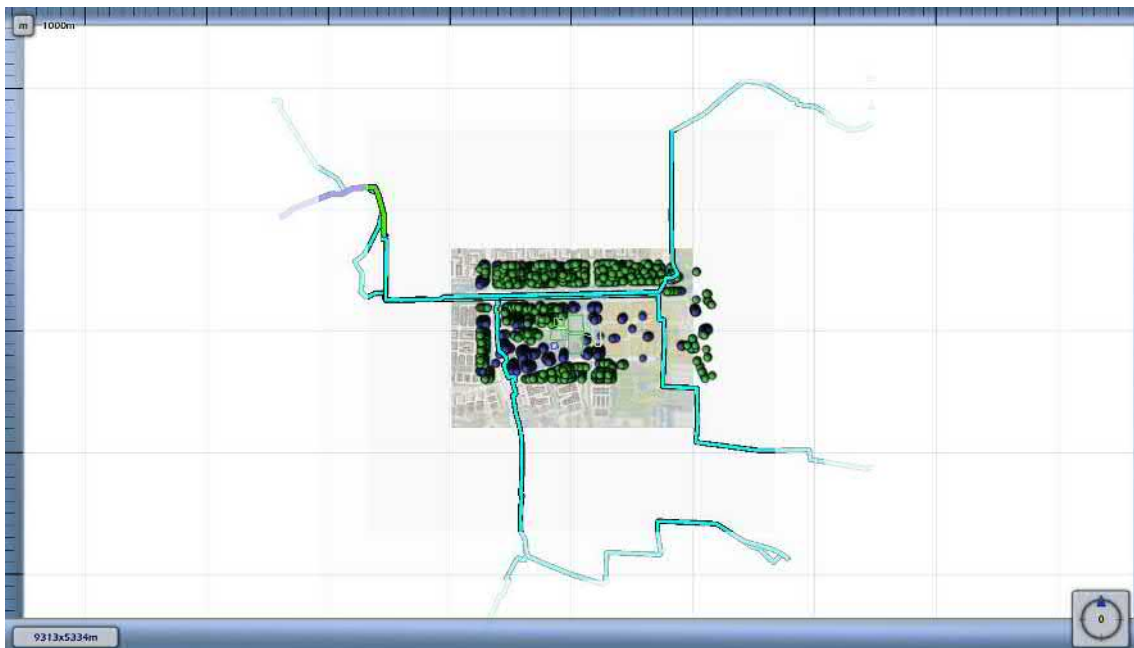
De maximale overschrijdingsfactor voor dit tracé is gelijk aan  $0.000E+000$  en correspondeert met die kilometer leiding die gekarakteriseerd wordt door stationing 780.00 en stationing 1280.00. Voor deze kilometer leiding is de FN-curve opgenomen in het volgende hoofdstuk. De betreffende kilometer leiding is gevisualiseerd in figuur 4.3

**Figuur 4.3 Kilometer leiding behorende bij de maximale overschrijding van de FN-curve voor 5855\_leiding-W-534-01-deel-2bis van N.V. Nederlandse Gasunie**

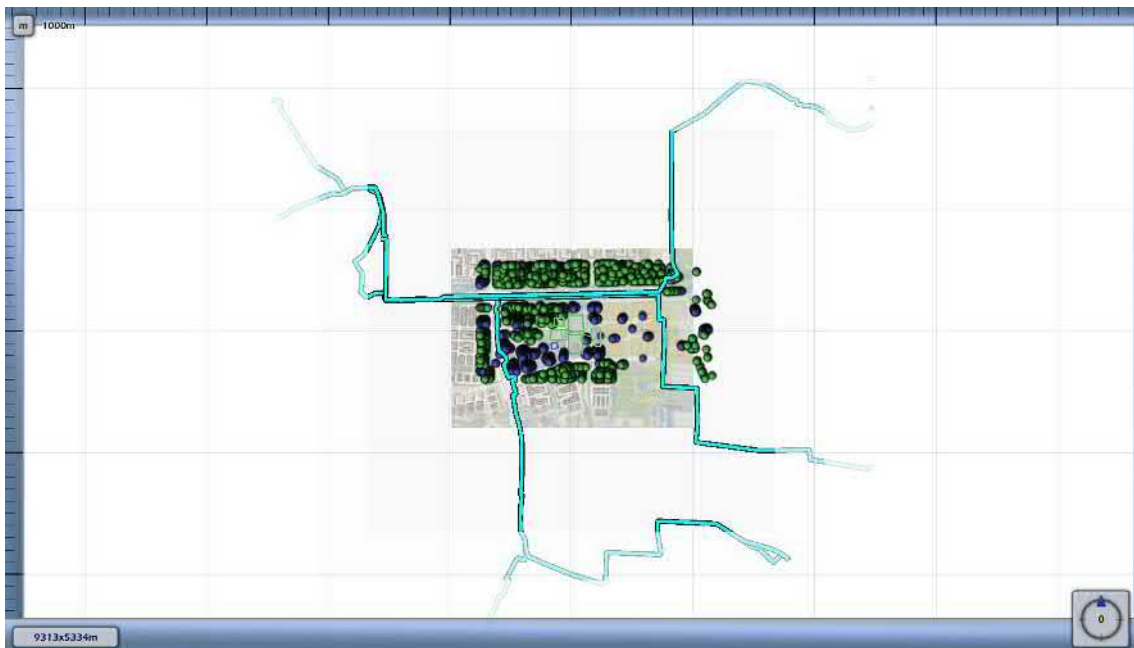
De maximale overschrijdingsfactor voor dit tracé is gelijk aan 0.000E+000 en correspondeert met die kilometer leiding die gekarakteriseerd wordt door stationing 0.00 en stationing 0.00. Voor deze kilometer leiding is de FN-curve opgenomen in het volgende hoofdstuk. De betreffende kilometer leiding is gevisualiseerd in figuur 4.4

**Figuur 4.4 Kilometer leiding behorende bij de maximale overschrijding van de FN-curve voor 5855\_leiding-W-534-01-deel-3 van N.V. Nederlandse Gasunie**

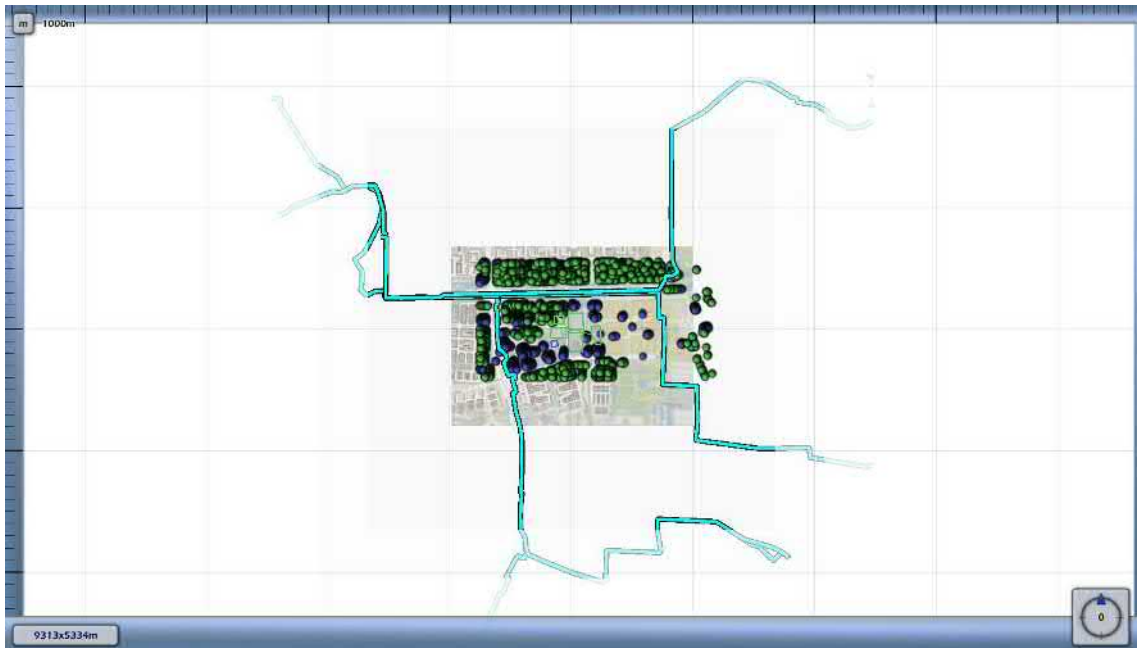
**Figuur 4.5 Kilometer leiding behorende bij de maximale overschrijding van de FN-curve voor 5855\_leiding-W-534-02-deel-1 van N.V. Nederlandse Gasunie**

De maximale overschrijdingsfactor voor dit tracé is gelijk aan 0.000E+000 en correspondeert met die kilometer leiding die gekarakteriseerd wordt door stationing 0.00 en stationing 0.00. Voor deze kilometer leiding is de FN-curve opgenomen in het volgende hoofdstuk. De betreffende kilometer leiding is gevisualiseerd in figuur 4.5

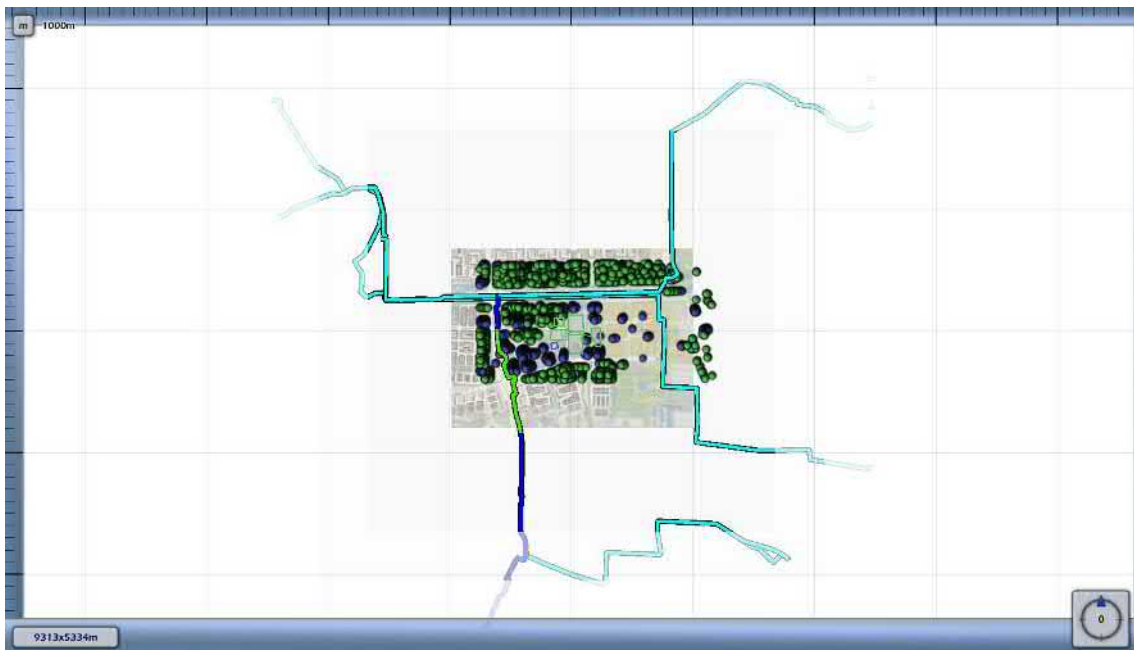
**Figuur 4.6 Kilometer leiding behorende bij de maximale overschrijding van de FN-curve voor 5855\_leiding-W-540-01-deel-1 van N.V. Nederlandse Gasunie**

De maximale overschrijdingsfactor voor dit tracé is gelijk aan 0.108 en correspondeert met die kilometer leiding die gekarakteriseerd wordt door stationing 1800.00 en stationing 2800.00. Voor deze kilometer leiding is de FN-curve opgenomen in het volgende hoofdstuk. De betreffende kilometer leiding is gevisualiseerd in figuur 4.6

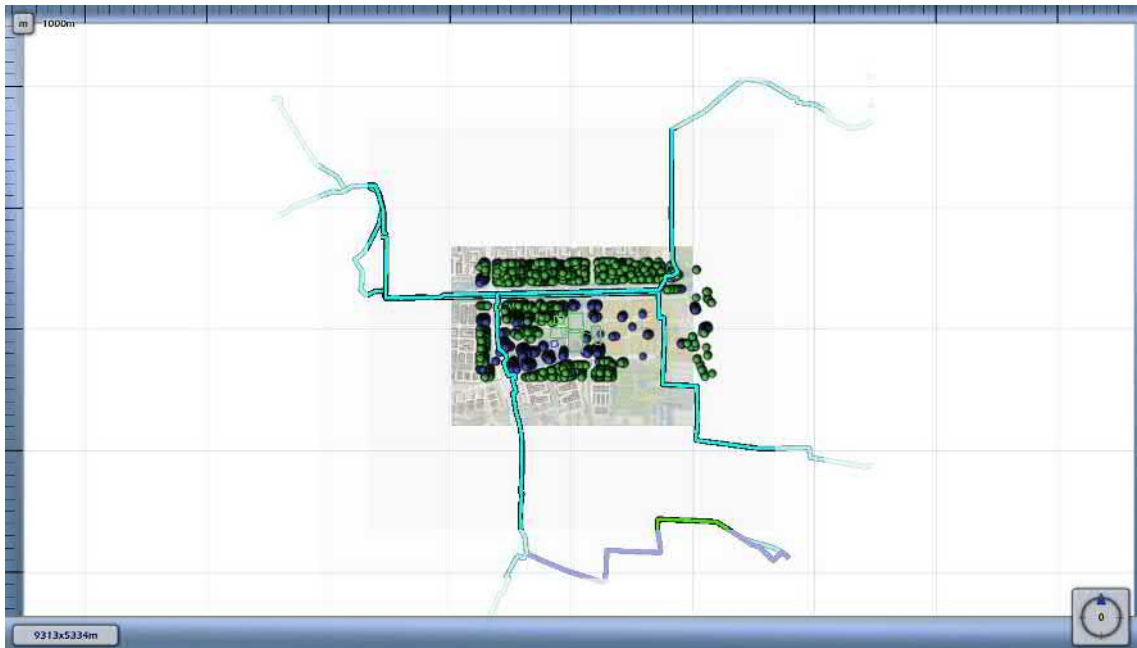
**Figuur 4.7 Kilometer leiding behorende bij de maximale overschrijding van de FN-curve voor 5855\_leiding-W-540-03-deel-1\_excl verl van N.V. Nederlandse Gasunie**

De maximale overschrijdingsfactor voor dit tracé is gelijk aan 0.000E+000 en correspondeert met die kilometer leiding die gekarakteriseerd wordt door stationing 1560.00 en stationing 2250.00. Voor deze kilometer leiding is de FN-curve opgenomen in het volgende hoofdstuk. De betreffende kilometer leiding is gevisualiseerd in figuur 4.7

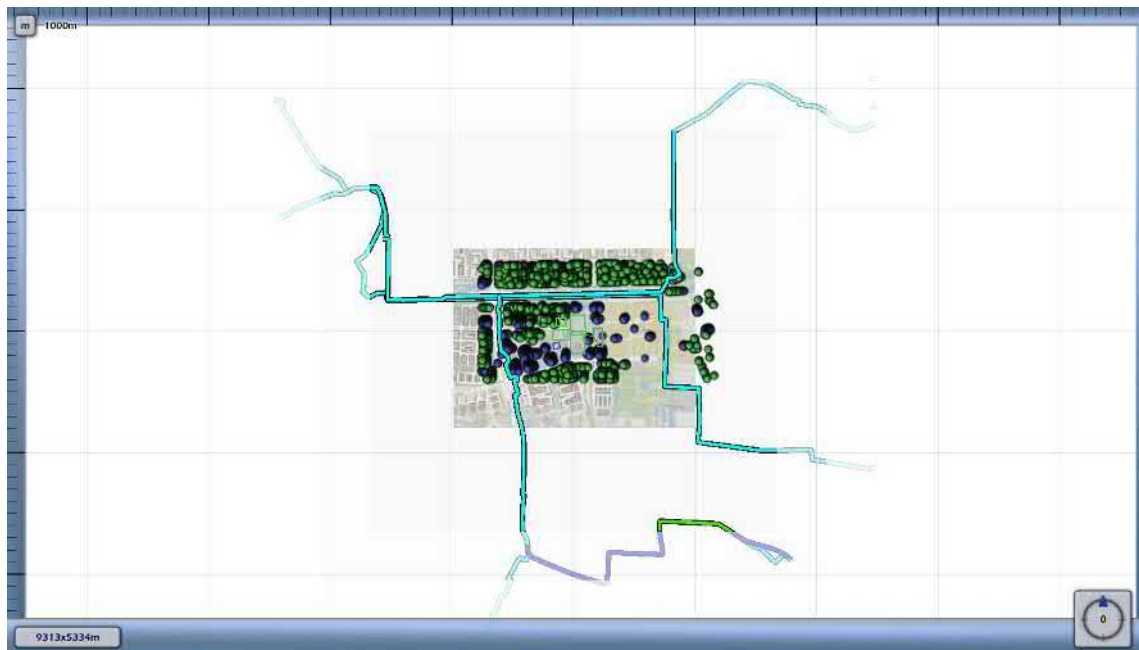
**Figuur 4.8 Kilometer leiding behorende bij de maximale overschrijding van de FN-curve voor 5864\_leiding-W-540-03-deel-1\_incl verl van N.V. Nederlandse Gasunie**

De maximale overschrijdingsfactor voor dit tracé is gelijk aan 0.000E+000 en correspondeert met die kilometer leiding die gekarakteriseerd wordt door stationing 1670.00 en stationing 2360.00. Voor deze kilometer leiding is de FN-curve opgenomen in het volgende hoofdstuk. De betreffende kilometer leiding is gevisualiseerd in figuur 4.8

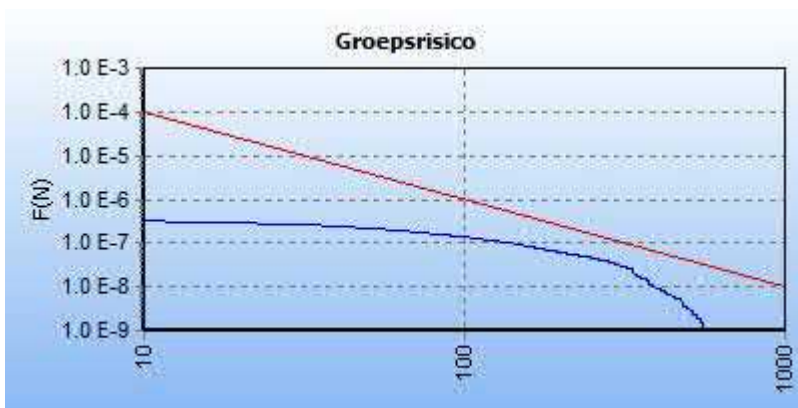
**5.1 Figuur 5.1 FN curve voor 5855\_leiding-A-807-deel-1 van N.V. Nederlandse Gasunie voor de kilometer tussen stationing 3350.00 en stationing 4350.00**

Voor elk van de eerder genoemde leidingen is het groepsrisico berekend. Een samenvatting van de resultaten hiervan is gegeven in het voorgaande hoofdstuk; in dit hoofdstuk wordt voor elk van de leidingen de daadwerkelijke FN-curve gegeven van de (in termen van groepsrisico) "slechtste" kilometer van het betreffende tracé.

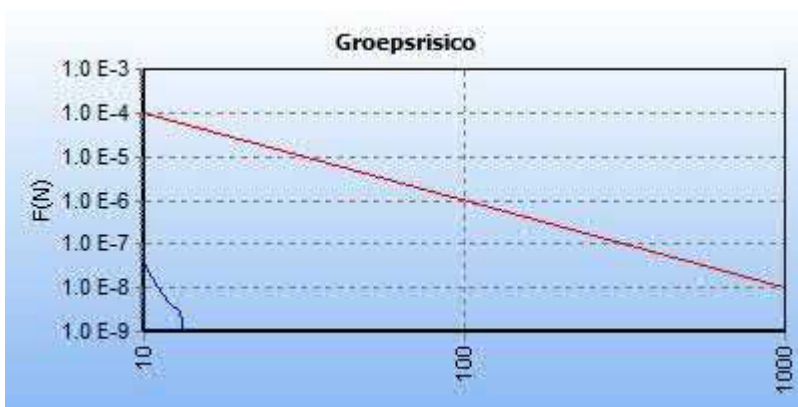
**5.2 Figuur 5.2 FN curve voor 5855\_leiding-W-534-01-deel-1 van N.V. Nederlandse Gasunie voor de kilometer tussen stationing 22210.00 en stationing 23210.00**

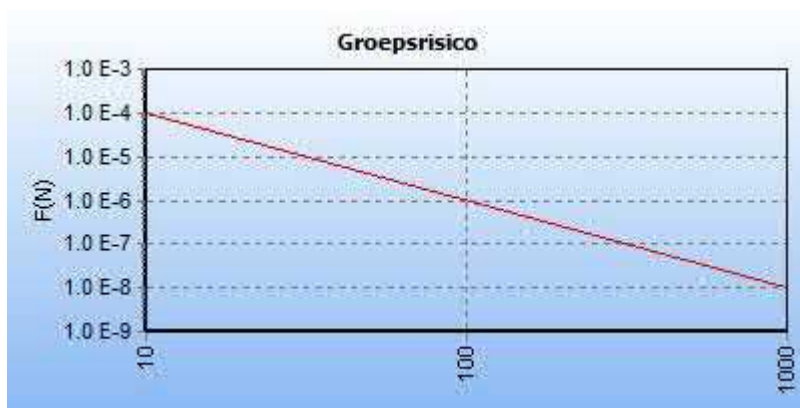
**5.3 Figuur 5.3 FN curve voor 5855\_leiding-W-534-01-deel-2bis van N.V. Nederlandse Gasunie voor de kilometer tussen stationing 780.00 en stationing 1280.00**

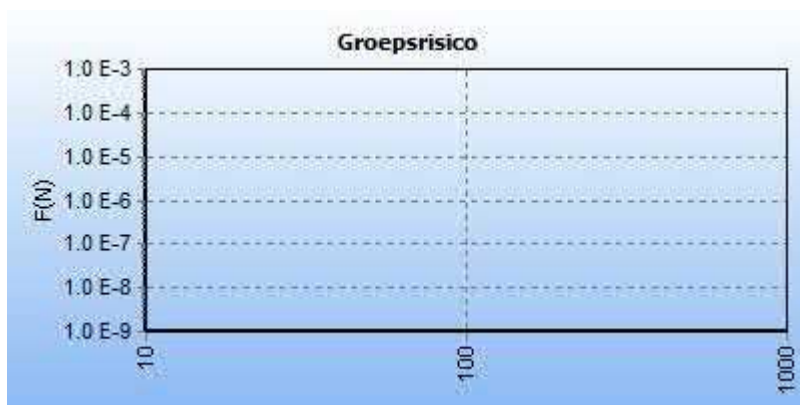
**5.4 Figuur 5.4 FN curve voor 5855\_leiding-W-534-01-deel-3 van N.V. Nederlandse Gasunie voor de kilometer tussen stationing 0.00 en stationing 0.00**

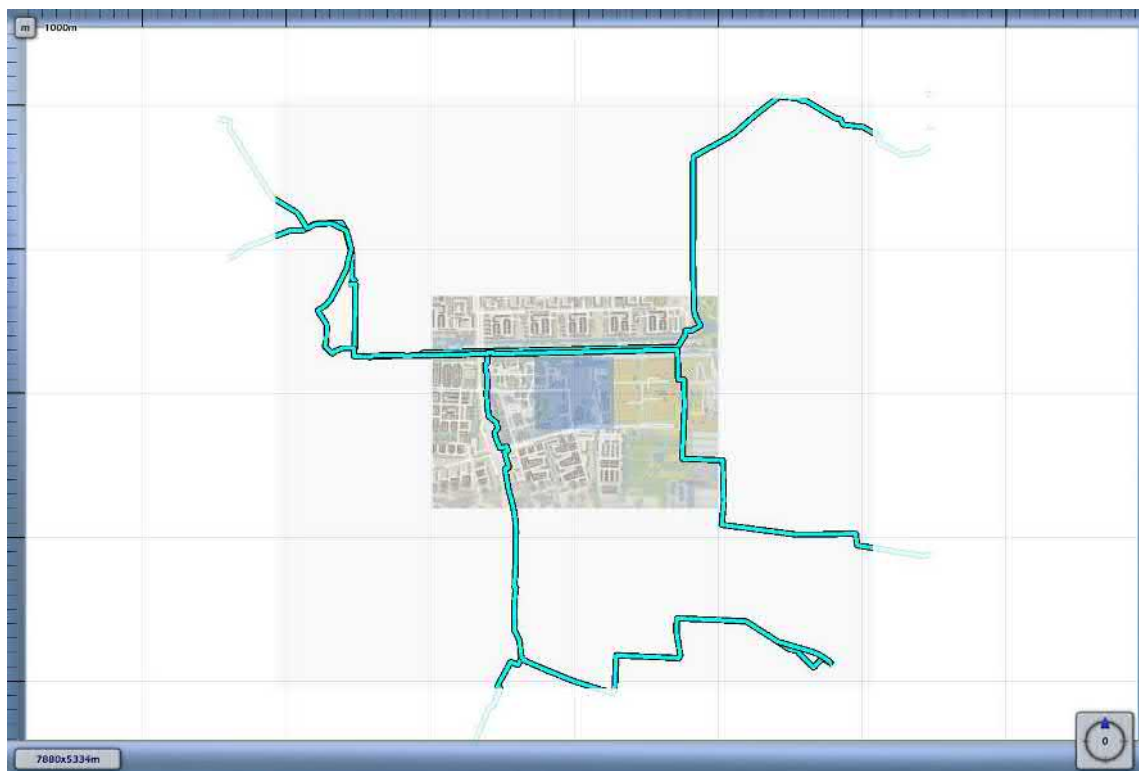
**Figuur 2.2 Buisleidingen aanwezig in de omgeving van het interessegebied**

De leidingen zijn gevisualiseerd in figuur 2.2.

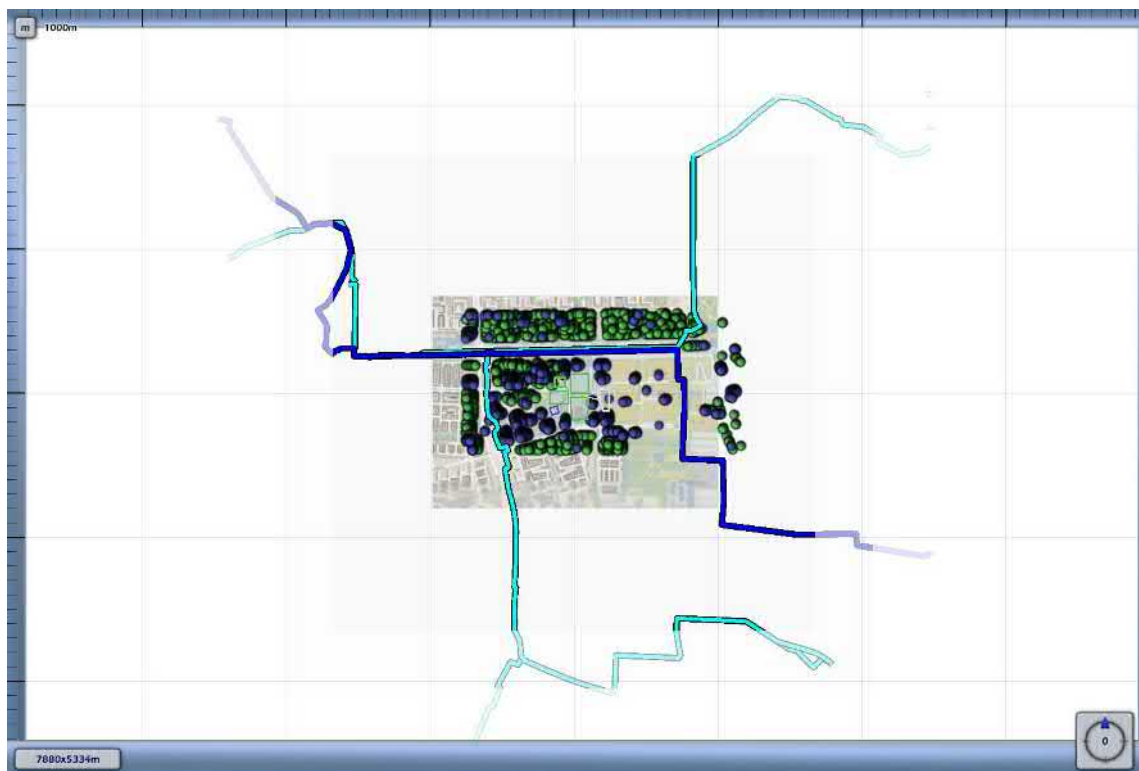
**Figuur 2.3 Bevolking meegenomen in de risicoberekeningen**

De ingevoerde populatie is weergegeven in figuur 2.3

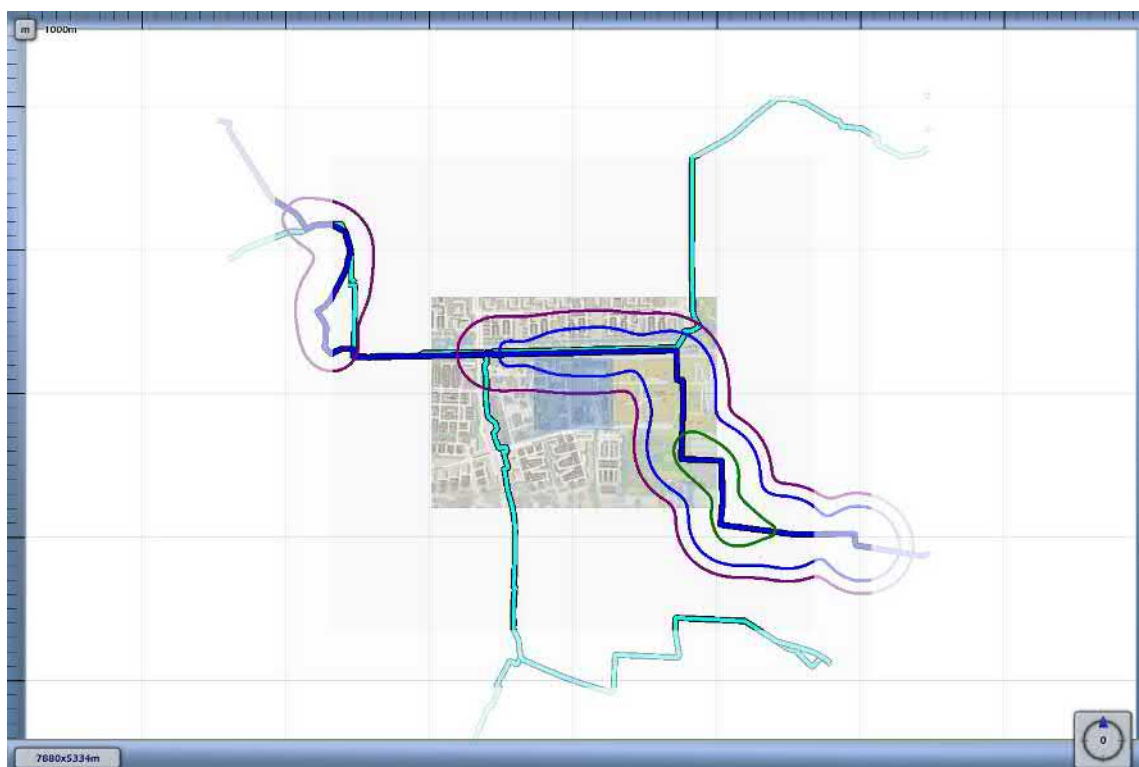
Voor de in voorgaande hoofdstuk genoemde leidingen is het plaatsgebonden risico bepaald. Voor elk van de leidingen wordt het plaatsgebonden risico weergegeven als iso-risicocontouren op een achtergrondkaart.

**3.1 Figuur 3.1 Plaatsgebonden risico voor 5855\_leiding-A-807-deel-1 van N.V. Nederlandse Gasunie**

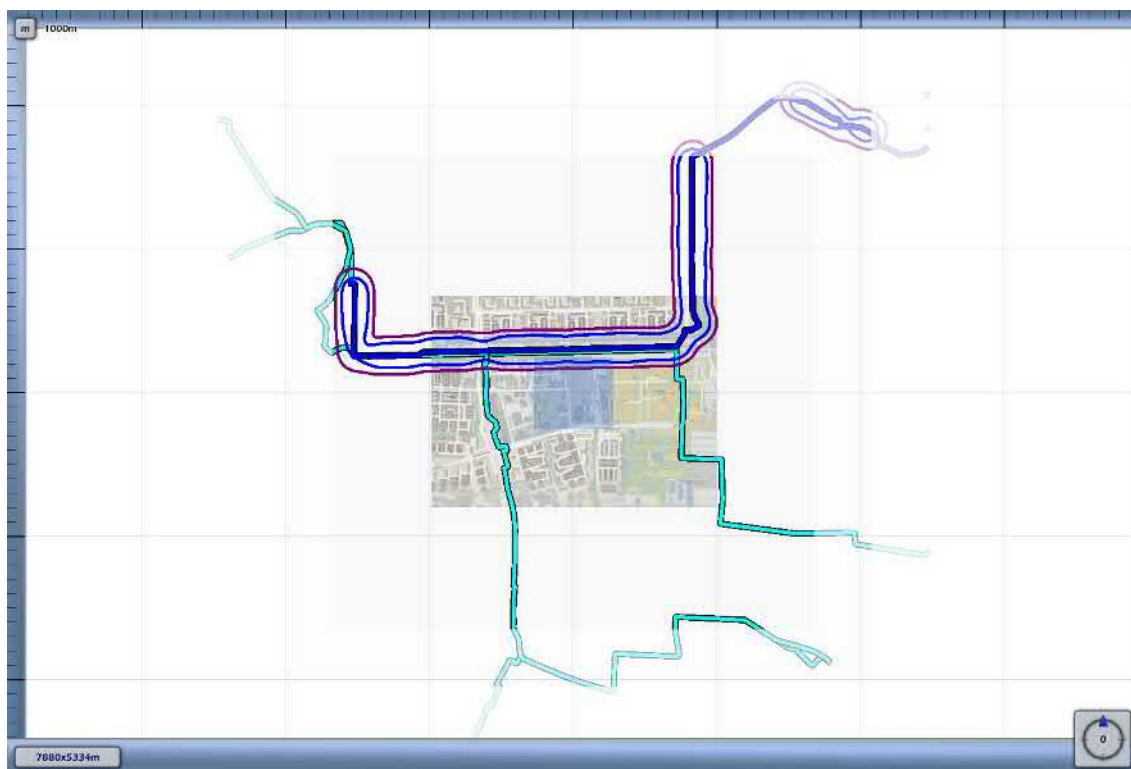
**3.2 Figuur 3.2 Plaatsgebonden risico voor 5855\_leiding-W-534-01-deel-1 van N.V. Nederlandse Gasunie**

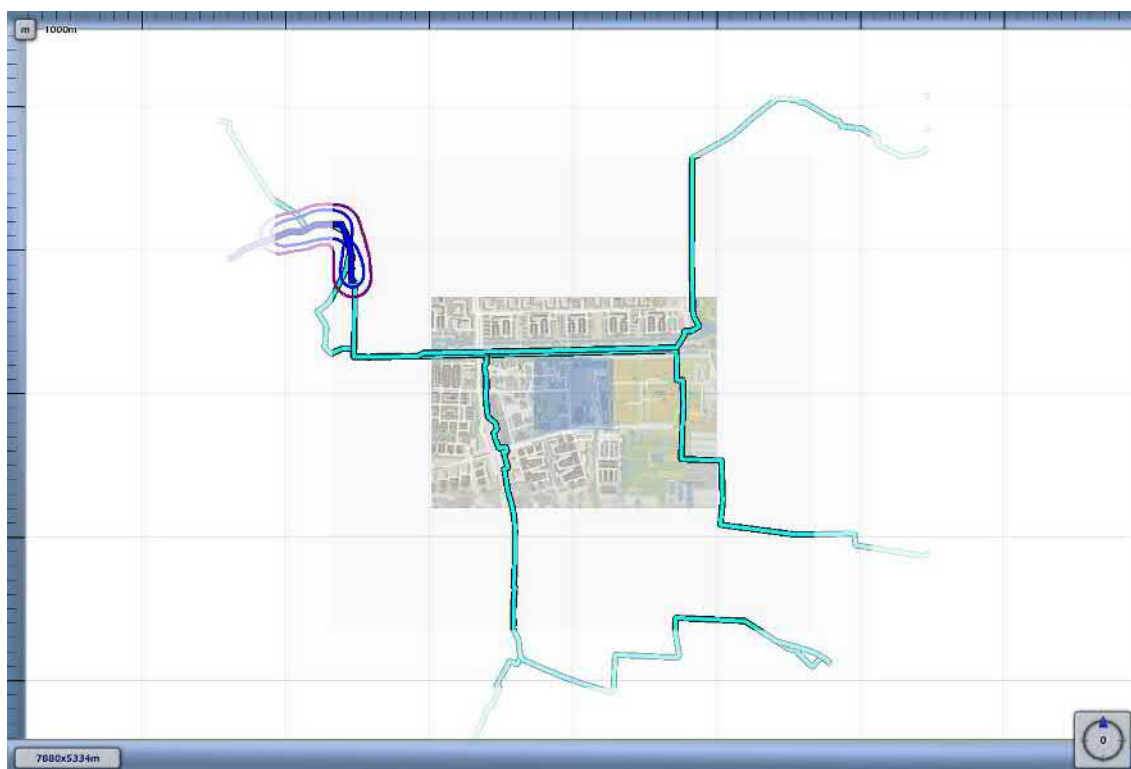
**3.3 Figuur 3.3 Plaatsgebonden risico voor 5855\_leiding-W-534-01-deel-2bis van N.V. Nederlandse Gasunie**

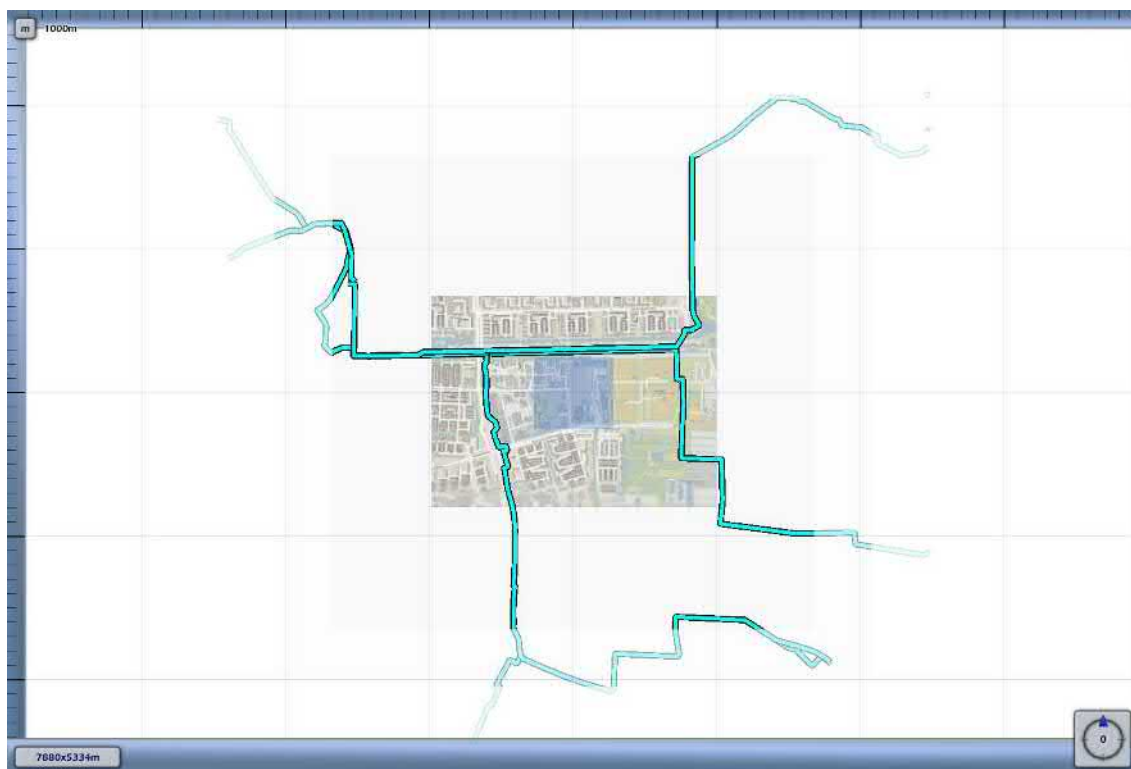
**3.4 Figuur 3.4 Plaatsgebonden risico voor 5855\_leiding-W-534-01-deel-3 van N.V. Nederlandse Gasunie**

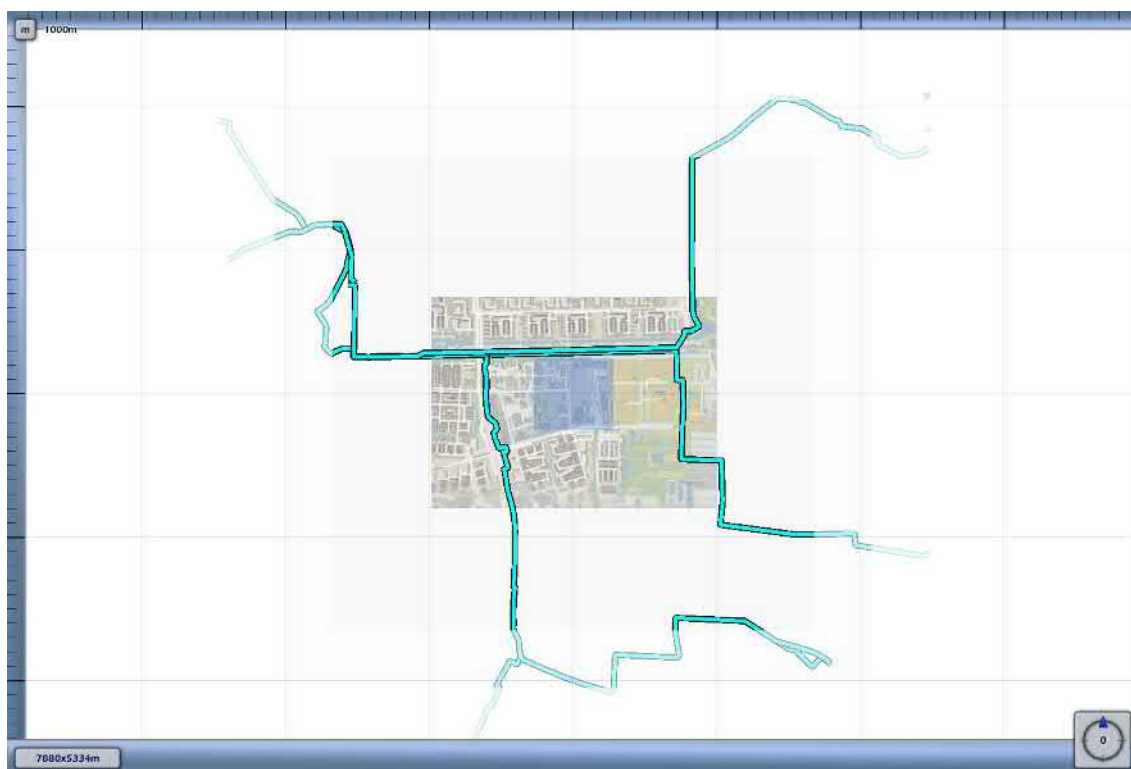
**3.5 Figuur 3.5 Plaatsgebonden risico voor 5855\_leiding-W-534-02-deel-1 van N.V. Nederlandse Gasunie**

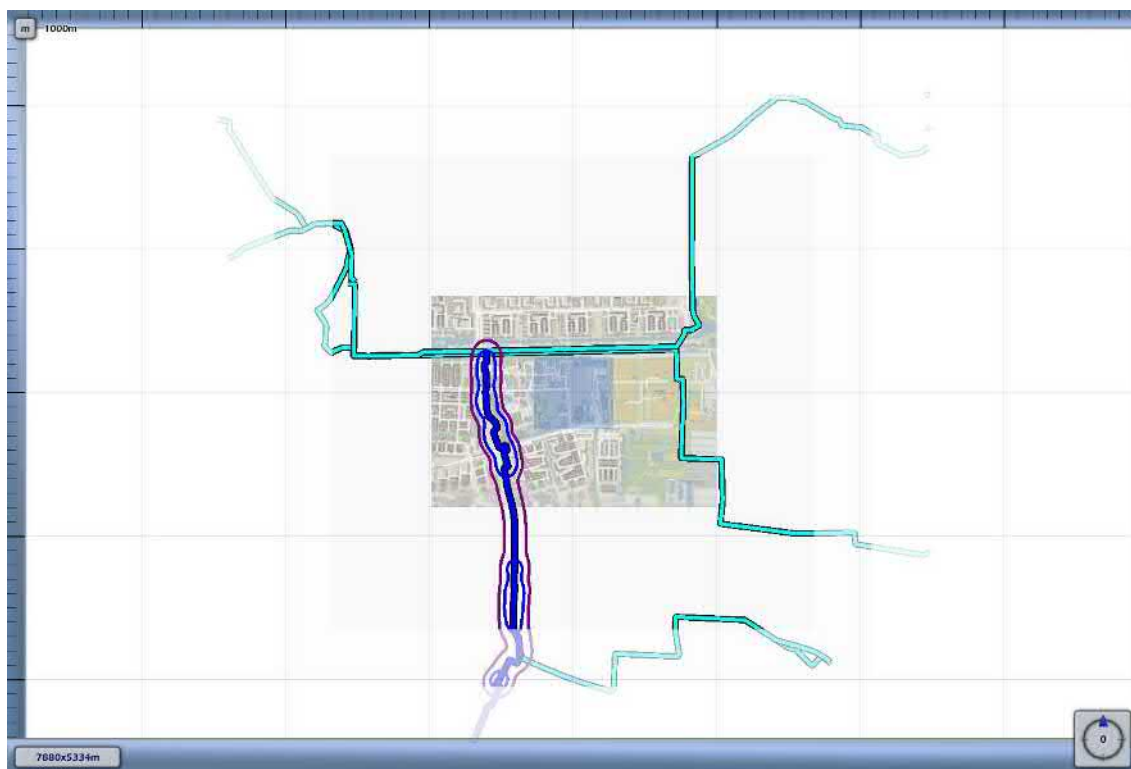
**3.6 Figuur 3.6 Plaatsgebonden risico voor 5855\_leiding-W-540-01-deel-1 van N.V. Nederlandse Gasunie**

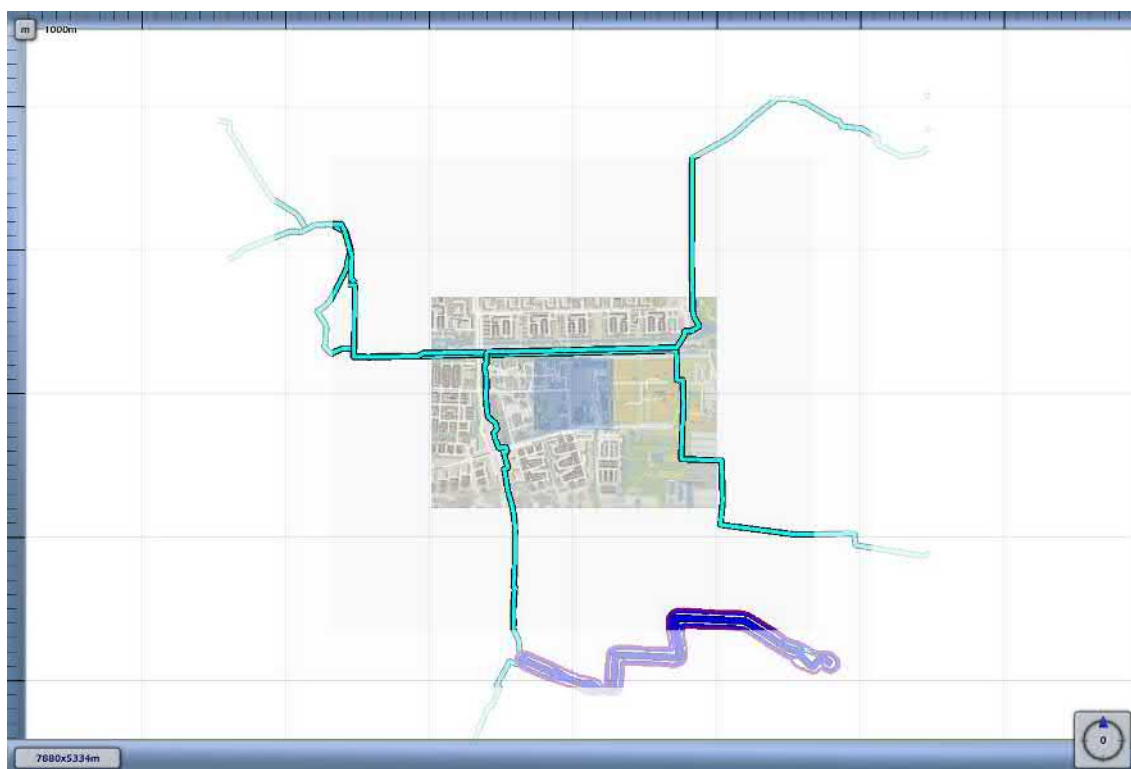
**3.7 Figuur 3.7 Plaatsgebonden risico voor 5855\_leiding-W-540-03-deel-1\_excl verl van N.V. Nederlandse Gasunie**

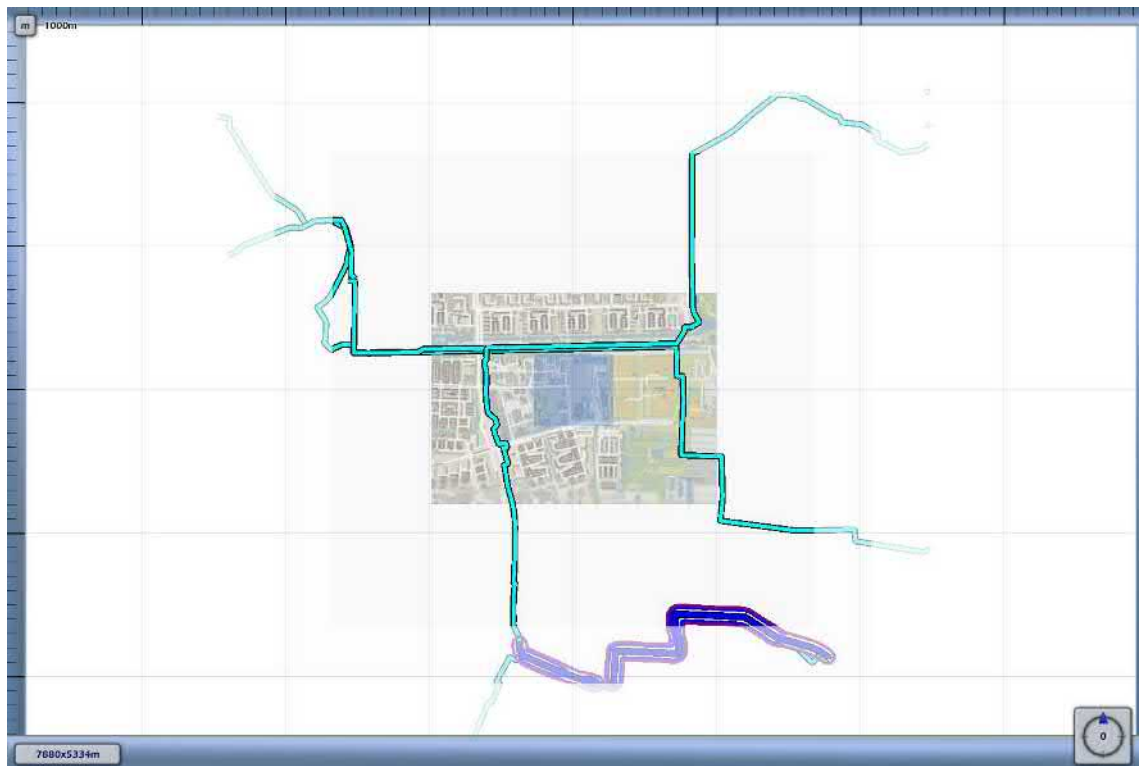
**3.8 Figuur 3.8 Plaatsgebonden risico voor 5864\_leiding-W-540-03-deel-1\_incl verl van N.V. Nederlandse Gasunie**

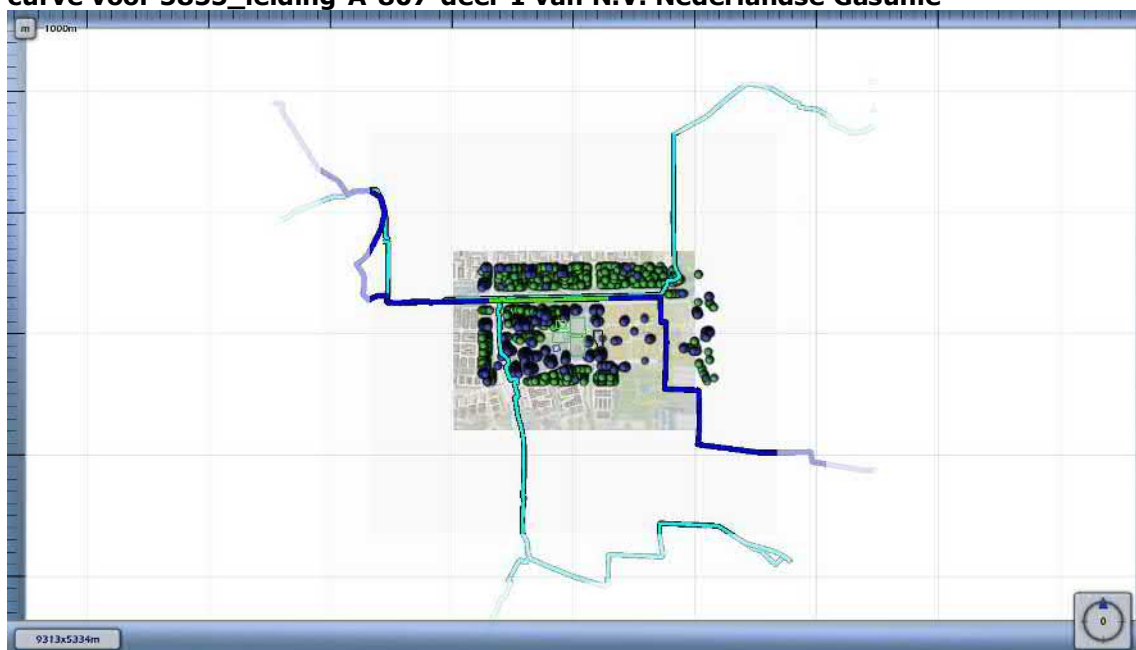
### Figuur 4.1 Kilometer leiding behorende bij de maximale overschrijding van de FN-curve voor 5855\_leiding-A-807-deel-1 van N.V. Nederlandse Gasunie

De maximale overschrijdingsfactor voor dit tracé is gelijk aan 0.304 en correspondeert met de kilometer leiding die gekarakteriseerd wordt door stationing 3350.00 en stationing 4350.00. Voor deze kilometer leiding is de FN-curve opgenomen in het volgende hoofdstuk. De betreffende kilometer leiding is gevisualiseerd in figuur 4.1

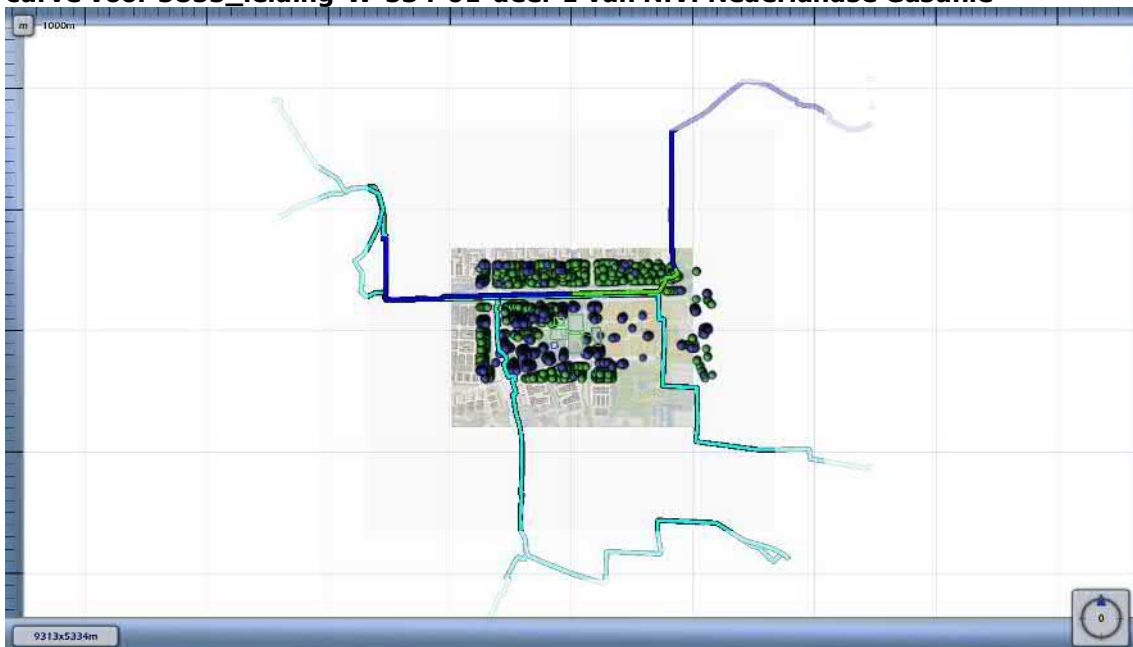
**Figuur 4.2 Kilometer leiding behorende bij de maximale overschrijding van de FN-curve voor 5855\_leiding-W-534-01-deel-1 van N.V. Nederlandse Gasunie**

De maximale overschrijdingsfactor voor dit tracé is gelijk aan  $3.696E-004$  en correspondeert met die kilometer leiding die gekarakteriseerd wordt door stationing 22210.00 en stationing 23210.00. Voor deze kilometer leiding is de FN-curve opgenomen in het volgende hoofdstuk. De betreffende kilometer leiding is gevisualiseerd in figuur 4.2

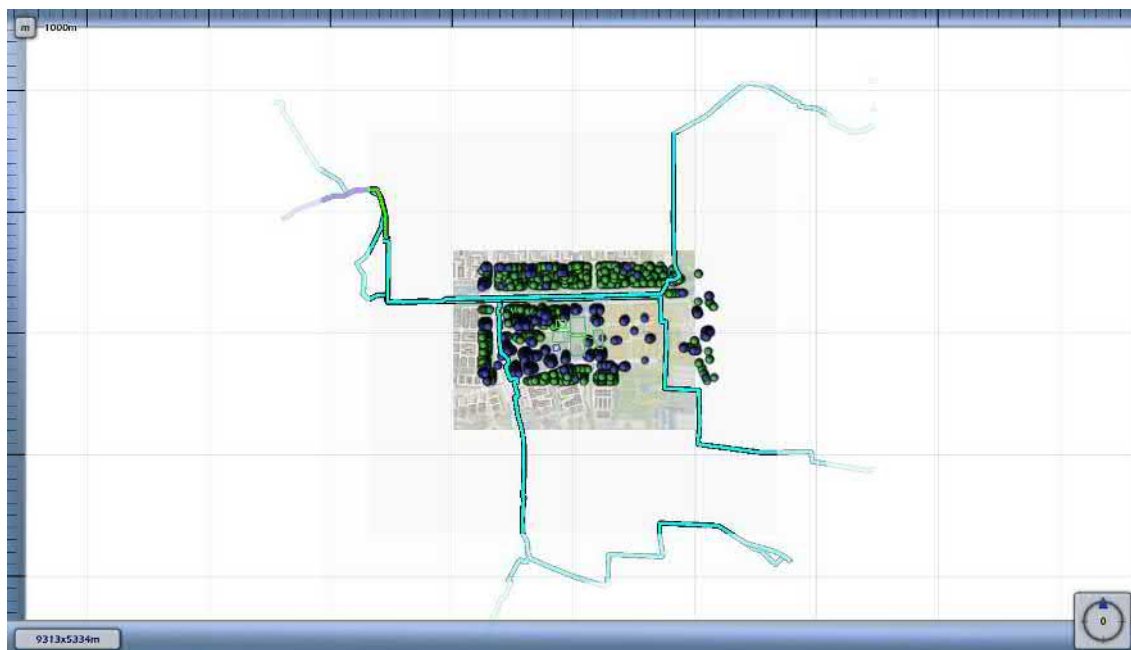
**Figuur 4.3 Kilometer leiding behorende bij de maximale overschrijding van de FN-curve voor 5855\_leiding-W-534-01-deel-2bis van N.V. Nederlandse Gasunie**

De maximale overschrijdingsfactor voor dit tracé is gelijk aan  $0.000E+000$  en correspondeert met die kilometer leiding die gekarakteriseerd wordt door stationing 780.00 en stationing 1280.00. Voor deze kilometer leiding is de FN-curve opgenomen in het volgende hoofdstuk. De betreffende kilometer leiding is gevisualiseerd in figuur 4.3

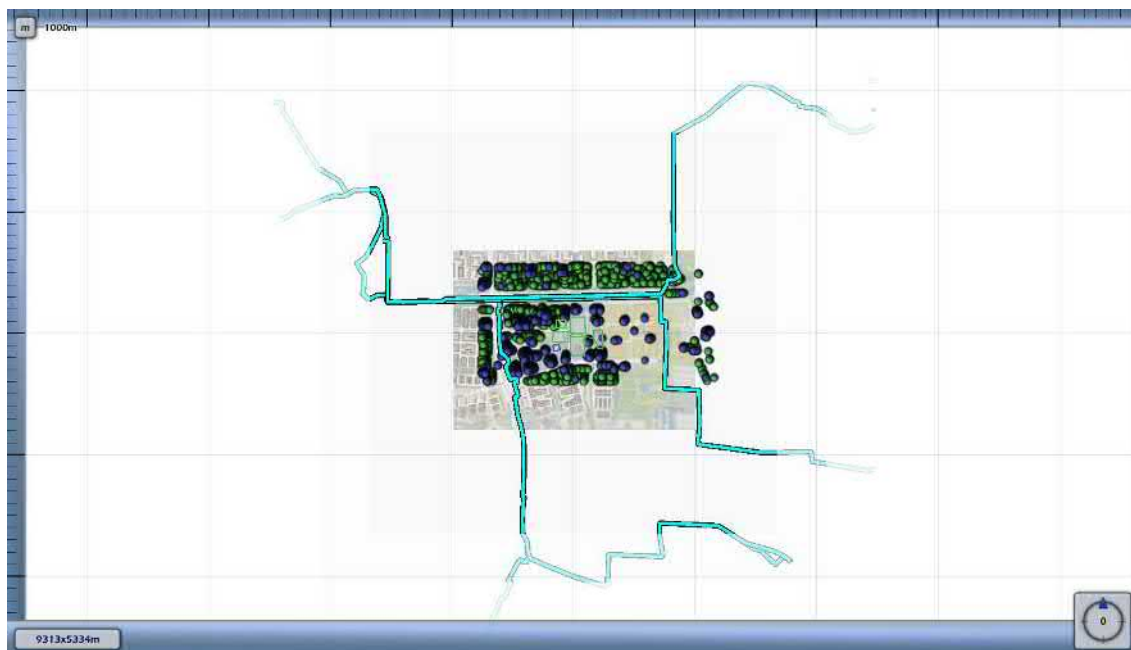
**Figuur 4.4 Kilometer leiding behorende bij de maximale overschrijding van de FN-curve voor 5855\_leiding-W-534-01-deel-3 van N.V. Nederlandse Gasunie**

De maximale overschrijdingsfactor voor dit tracé is gelijk aan 0.000E+000 en correspondeert met die kilometer leiding die gekarakteriseerd wordt door stationing 0.00 en stationing 0.00. Voor deze kilometer leiding is de FN-curve opgenomen in het volgende hoofdstuk. De betreffende kilometer leiding is gevisualiseerd in figuur 4.4

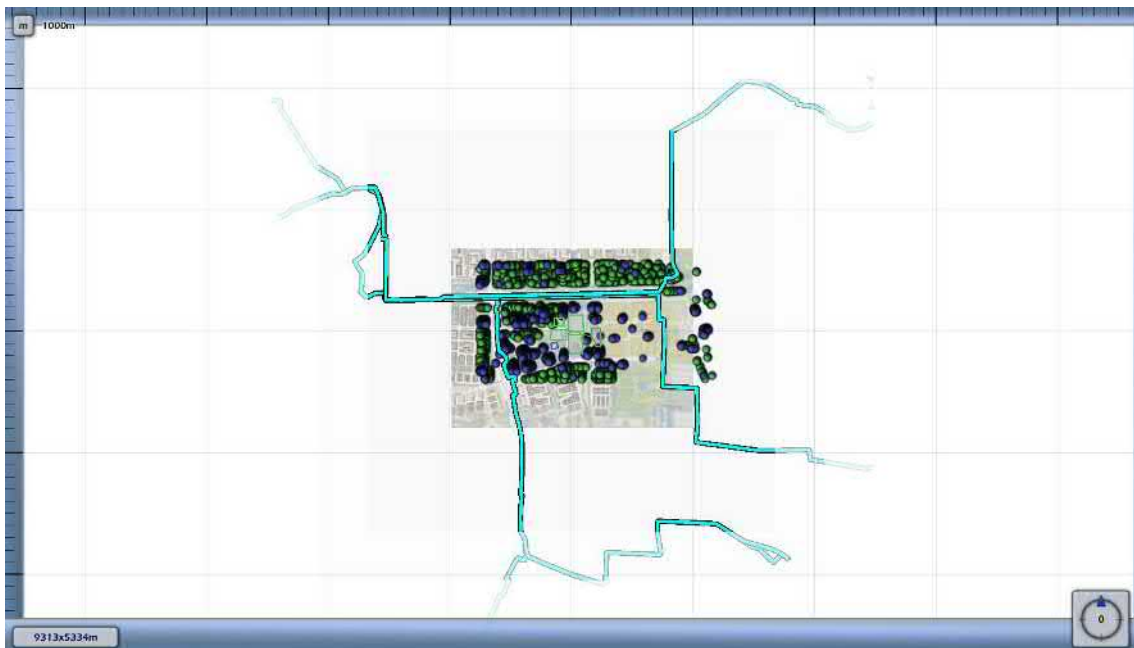
**Figuur 4.5 Kilometer leiding behorende bij de maximale overschrijding van de FN-curve voor 5855\_leiding-W-534-02-deel-1 van N.V. Nederlandse Gasunie**

De maximale overschrijdingsfactor voor dit tracé is gelijk aan 0.000E+000 en correspondeert met die kilometer leiding die gekarakteriseerd wordt door stationing 0.00 en stationing 0.00. Voor deze kilometer leiding is de FN-curve opgenomen in het volgende hoofdstuk. De betreffende kilometer leiding is gevisualiseerd in figuur 4.5

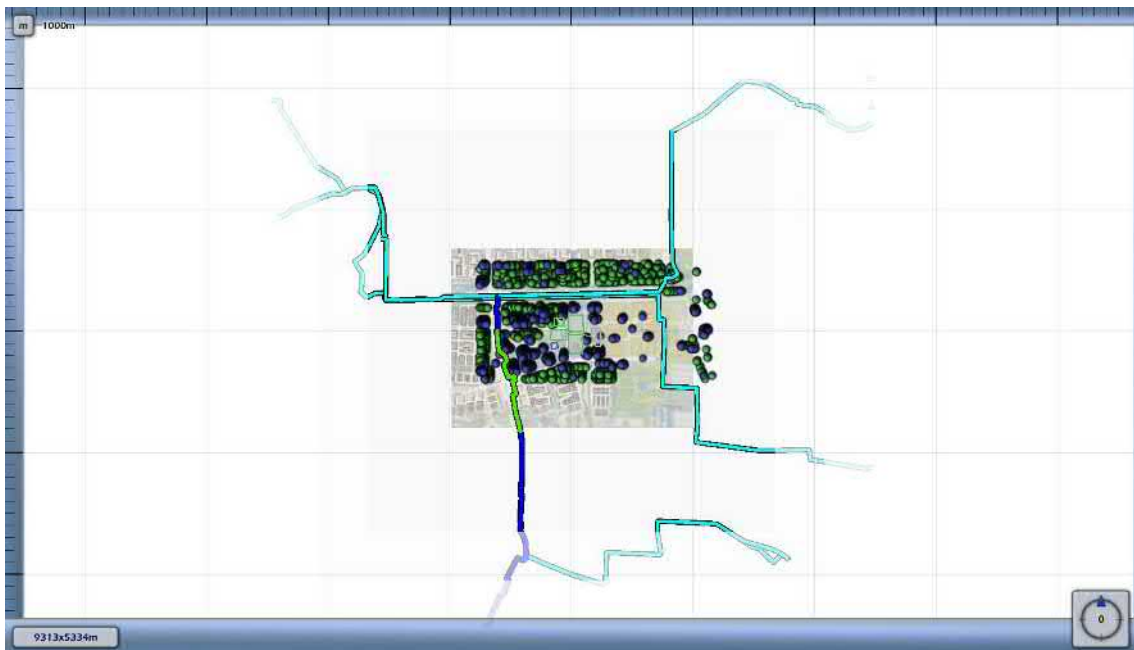
**Figuur 4.6 Kilometer leiding behorende bij de maximale overschrijding van de FN-curve voor 5855\_leiding-W-540-01-deel-1 van N.V. Nederlandse Gasunie**

De maximale overschrijdingsfactor voor dit tracé is gelijk aan 0.108 en correspondeert met die kilometer leiding die gekarakteriseerd wordt door stationing 1800.00 en stationing 2800.00. Voor deze kilometer leiding is de FN-curve opgenomen in het volgende hoofdstuk. De betreffende kilometer leiding is gevisualiseerd in figuur 4.6

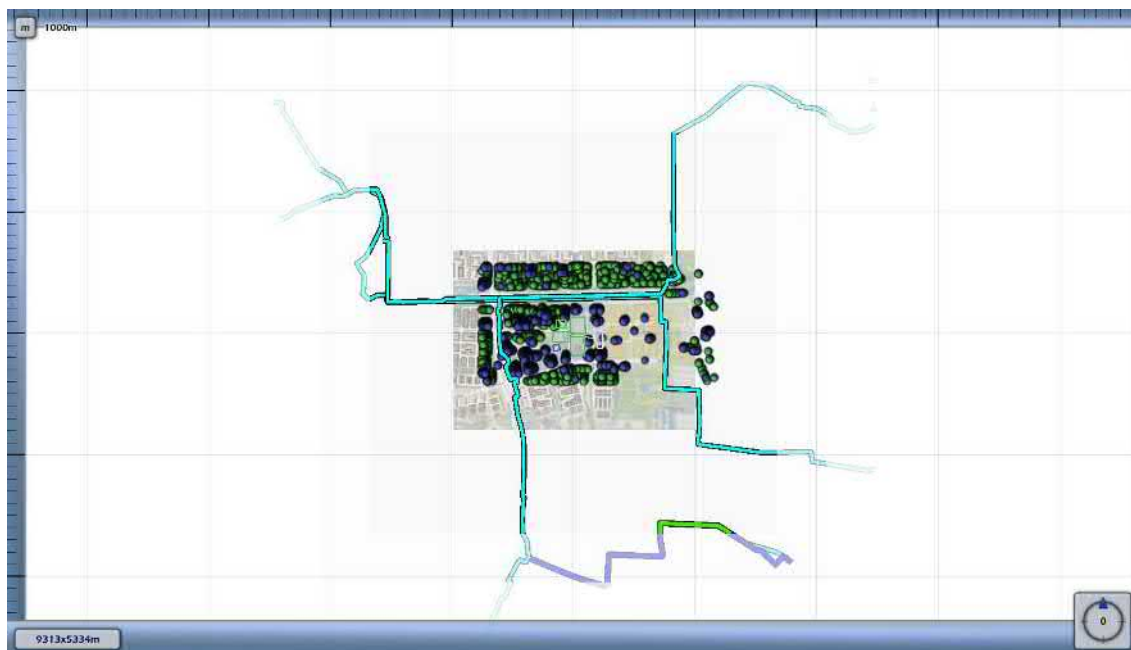
**Figuur 4.7 Kilometer leiding behorende bij de maximale overschrijding van de FN-curve voor 5855\_leiding-W-540-03-deel-1\_excl verl van N.V. Nederlandse Gasunie**

De maximale overschrijdingsfactor voor dit tracé is gelijk aan 0.000E+000 en correspondeert met die kilometer leiding die gekarakteriseerd wordt door stationing 1560.00 en stationing 2250.00. Voor deze kilometer leiding is de FN-curve opgenomen in het volgende hoofdstuk. De betreffende kilometer leiding is gevisualiseerd in figuur 4.7

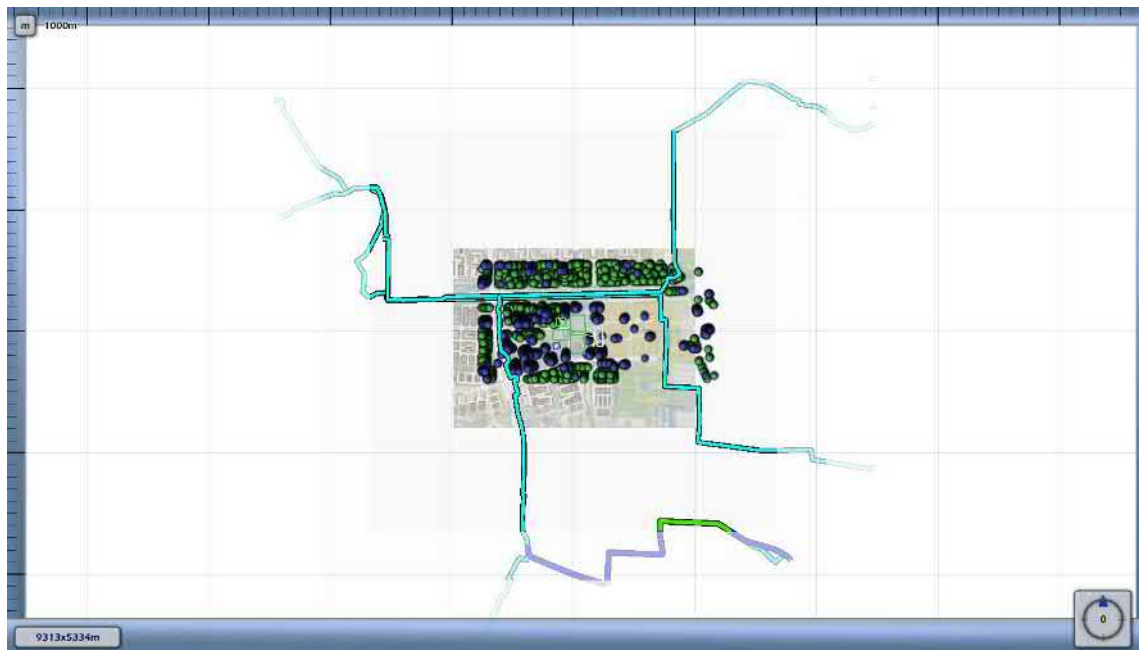
**Figuur 4.8 Kilometer leiding behorende bij de maximale overschrijding van de FN-curve voor 5864\_leiding-W-540-03-deel-1\_incl verl van N.V. Nederlandse Gasunie**

De maximale overschrijdingsfactor voor dit tracé is gelijk aan 0.000E+000 en correspondeert met die kilometer leiding die gekarakteriseerd wordt door stationing 1670.00 en stationing 2360.00. Voor deze kilometer leiding is de FN-curve opgenomen in het volgende hoofdstuk. De betreffende kilometer leiding is gevisualiseerd in figuur 4.8
