# RAPPORT

## **M.e.r.-beoordeling Kronenburg- Uilenstede**

Aanmeldingsnotitie voor het bestemmingsplan

Klant: Gemeente Amstelveen

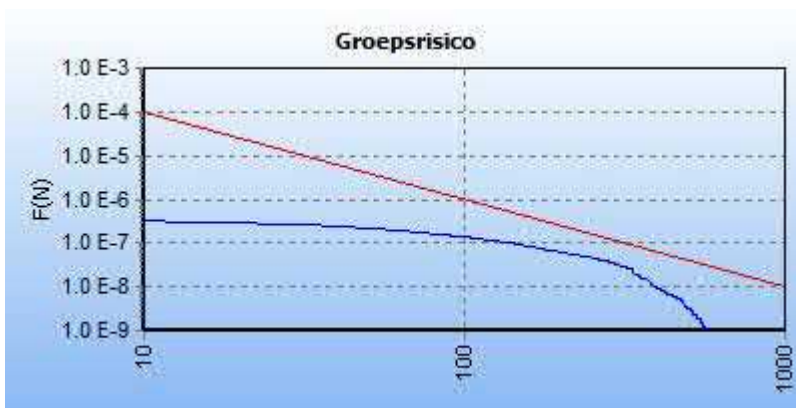
**5.1 Figuur 5.1 FN curve voor 5855\_leiding-A-807-deel-1 van N.V. Nederlandse Gasunie voor de kilometer tussen stationing 3350.00 en stationing 4350.00**

Voor elk van de eerder genoemde leidingen is het groepsrisico berekend. Een samenvatting van de resultaten hiervan is gegeven in het voorgaande hoofdstuk; in dit hoofdstuk wordt voor elk van de leidingen de daadwerkelijke FN-curve gegeven van de (in termen van groepsrisico) "slechtste" kilometer van het betreffende tracé.

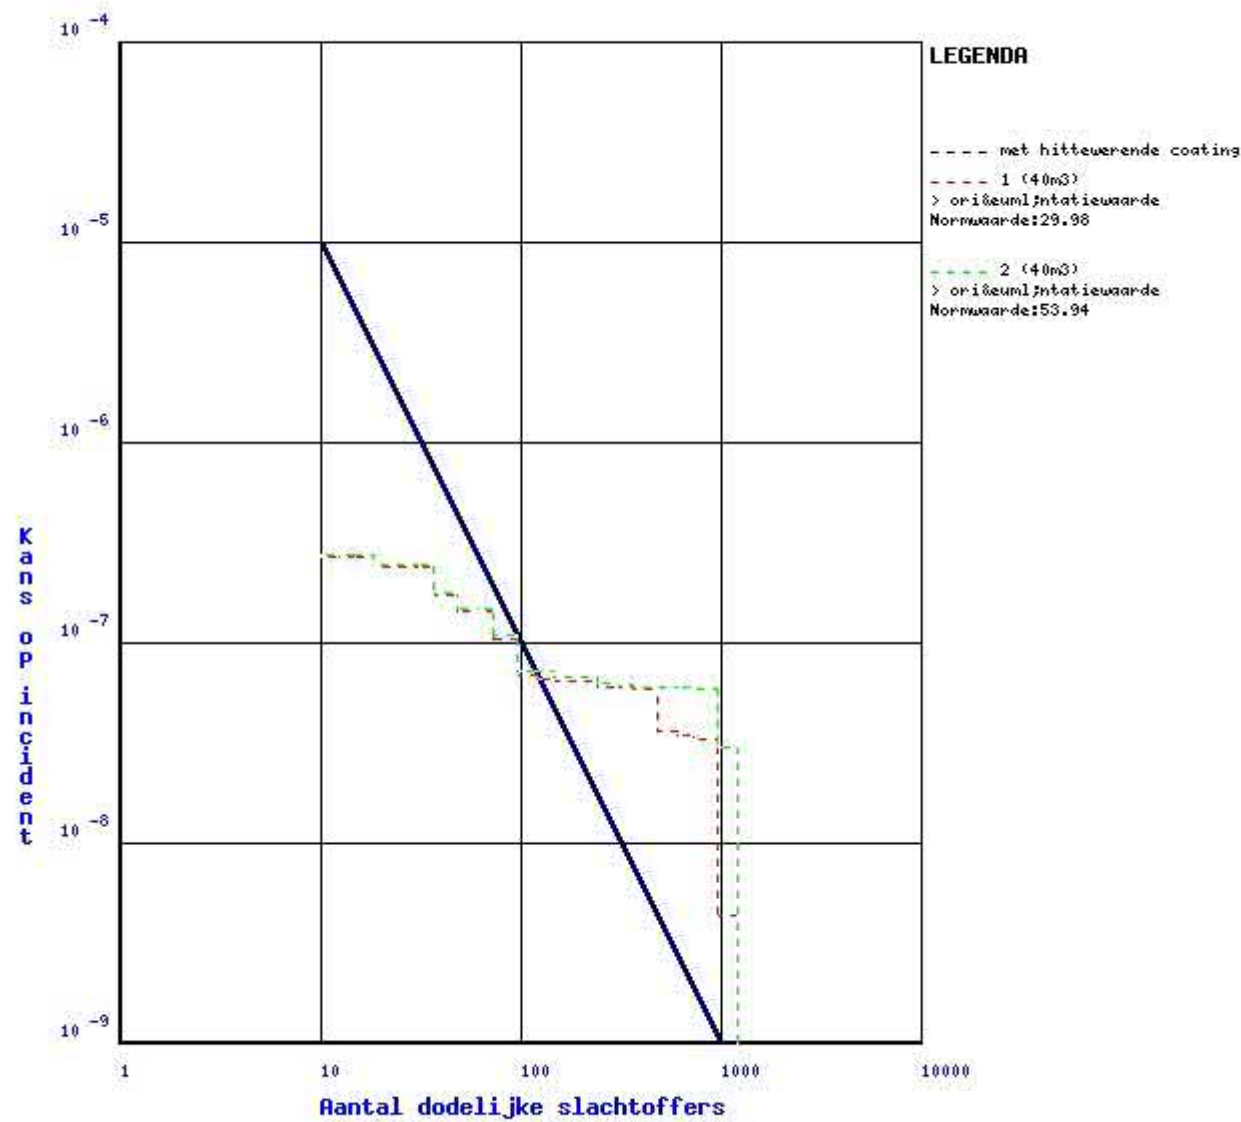
Aanbevolen wordt om een volwaardige QRA te doen met Safeti-NL

De grafiek geeft het groepsrisico aan voor de ingevoerde situatie. Het groepsrisico is berekend met de rekenmodule van [www.groepsrisico.nl](http://www.groepsrisico.nl). Deze module is uitsluitend geschikt voor standaardsituaties. De module geeft een indicatie van het groepsrisico. Voor een gedetailleerde berekening dient een risicoanalyse met SAFETI-NL te worden uitgevoerd. De rekenresultaten kunnen worden gebruikt bij het invullen van de verantwoordingsplicht zoals bedoeld in artikel 12 en 13 van het Besluit externe veiligheid inrichtingen. Een oordeel over de toelaatbaarheid van het berekende groepsrisico dient te geschieden op basis van alle elementen van de verantwoordingsplicht. Zie hiervoor de Handreiking verantwoordingsplicht groepsrisico. Deze rekenmodule is ontwikkeld door Antea Group (voorheen ingenieursbureau Oranjewoud), in samenwerking met het ministerie van I&M en de Vereniging Vloeibaar Gas.

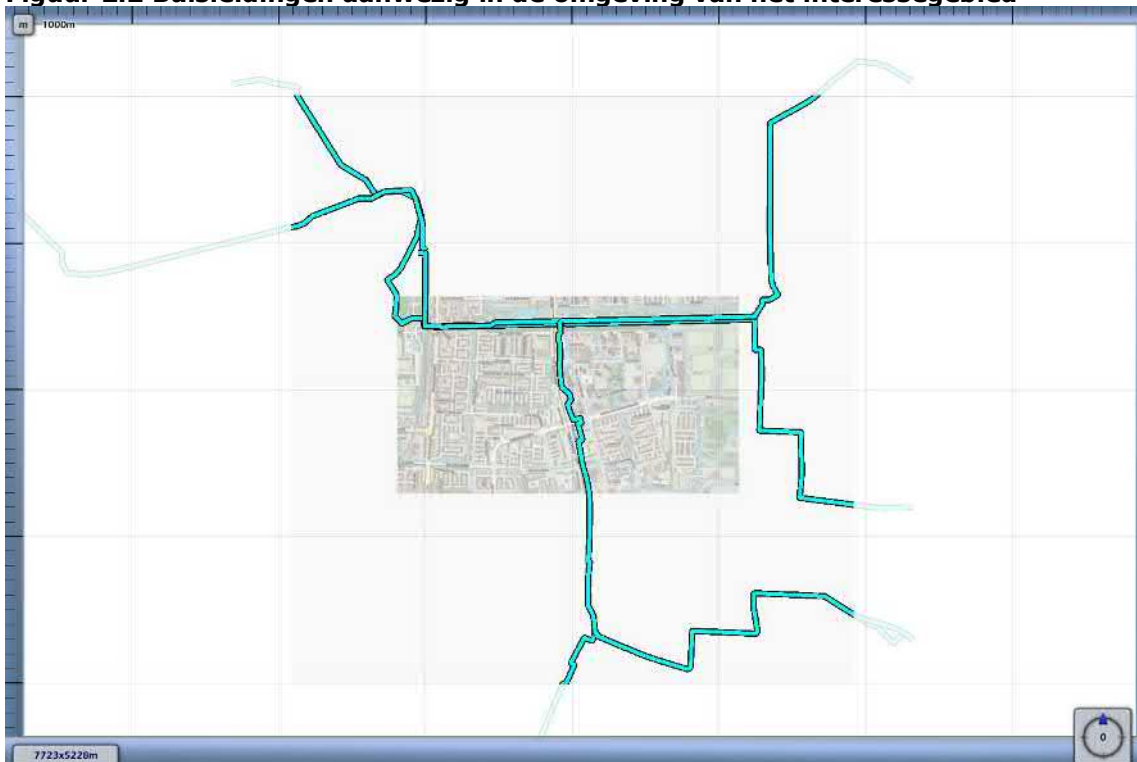
**Figuur 2.2 Buisleidingen aanwezig in de omgeving van het interessegebied**

De leidingen zijn gevisualiseerd in figuur 2.2.

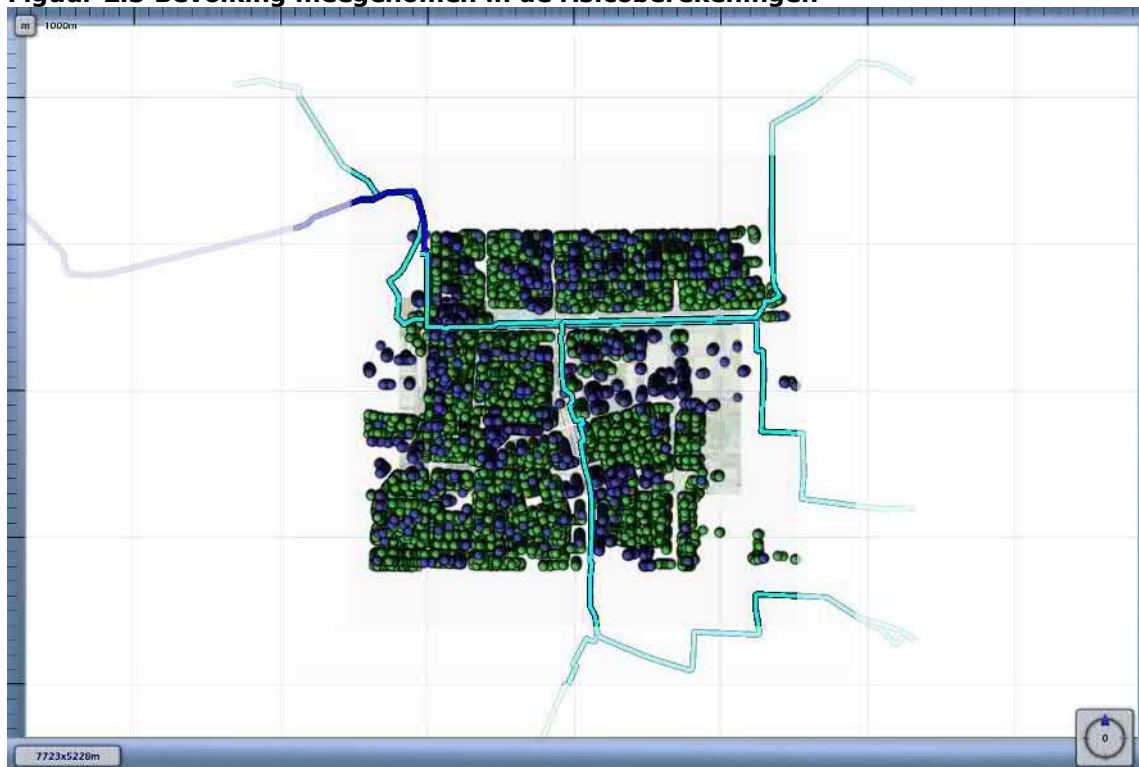
**Figuur 2.3 Bevolking meegenomen in de risicoberekeningen**

De ingevoerde populatie is weergegeven in figuur 2.3

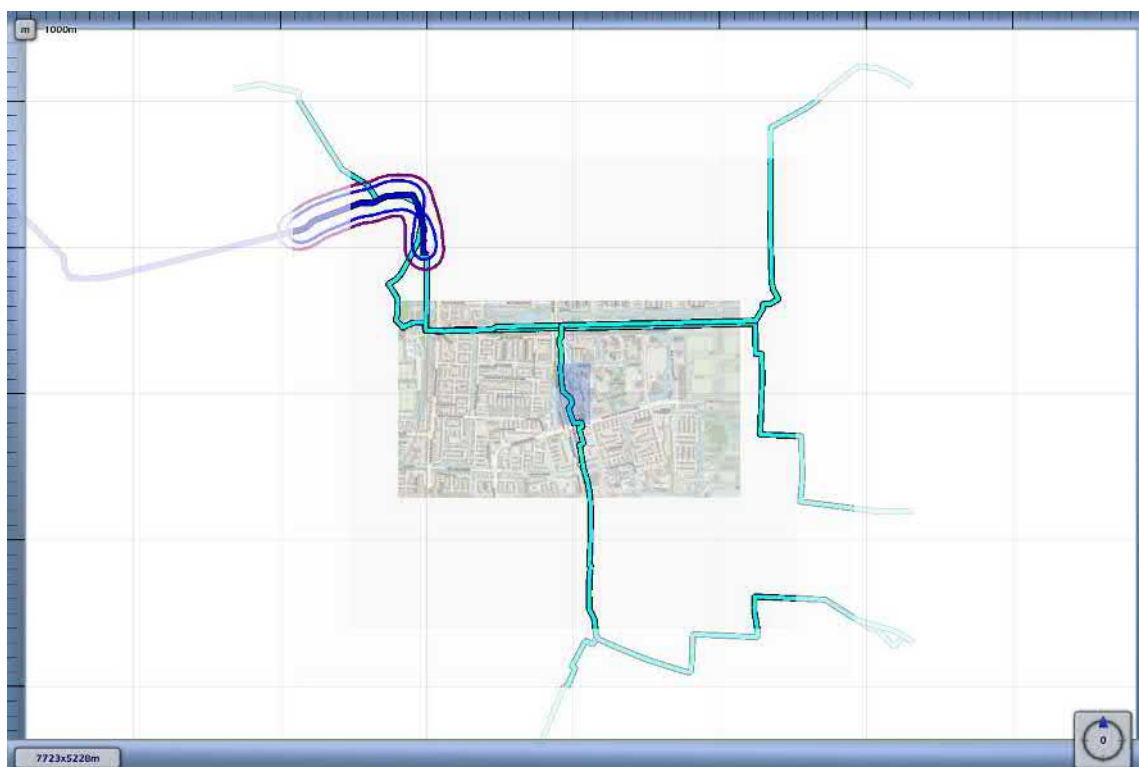
Voor de in voorgaande hoofdstuk genoemde leidingen is het plaatsgebonden risico bepaald. Voor elk van de leidingen wordt het plaatsgebonden risico weergegeven als iso-risicocontouren op een achtergrondkaart.

**3.1 Figuur 3.1 Plaatsgebonden risico voor 5918\_leiding-W-534-01-deel-3\_6\_2\_7bis van N.V. Nederlandse Gasunie**

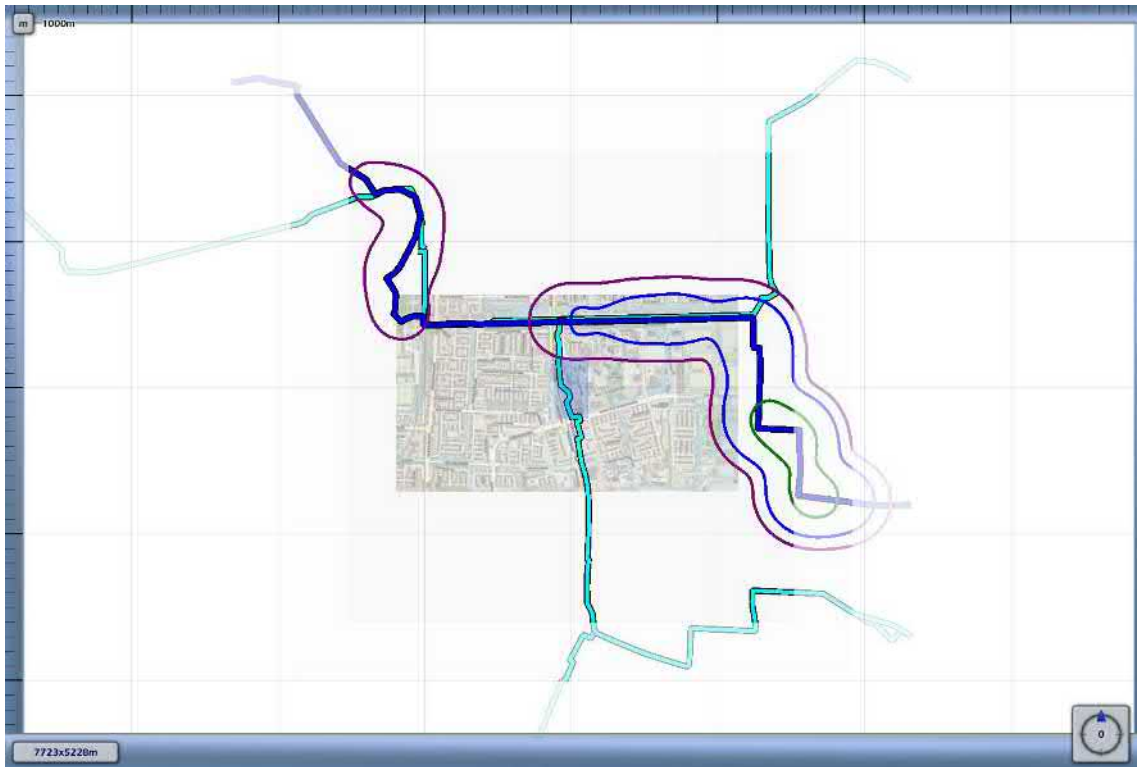
**3.2 Figuur 3.2 Plaatsgebonden risico voor 5937\_leiding-A-807-deel-1 van N.V. Nederlandse Gasunie**

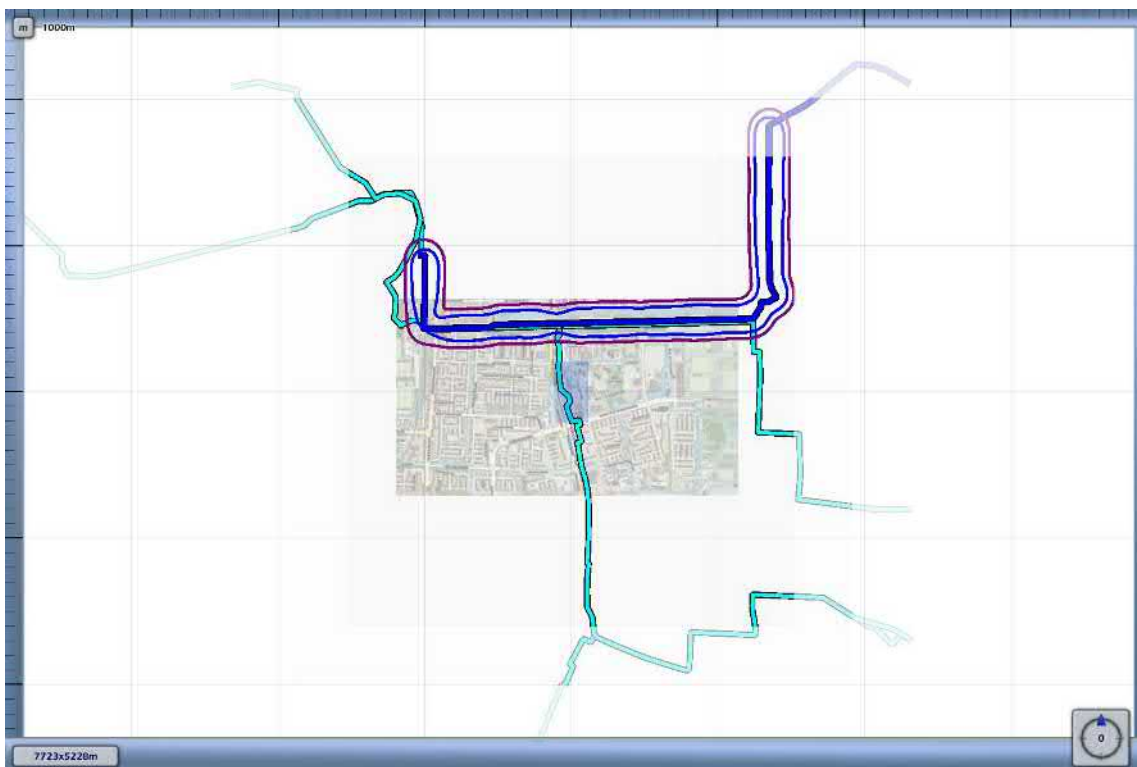
**3.3 Figuur 3.3 Plaatsgebonden risico voor 5937\_leiding-W-534-01-deel-1 van N.V. Nederlandse Gasunie**

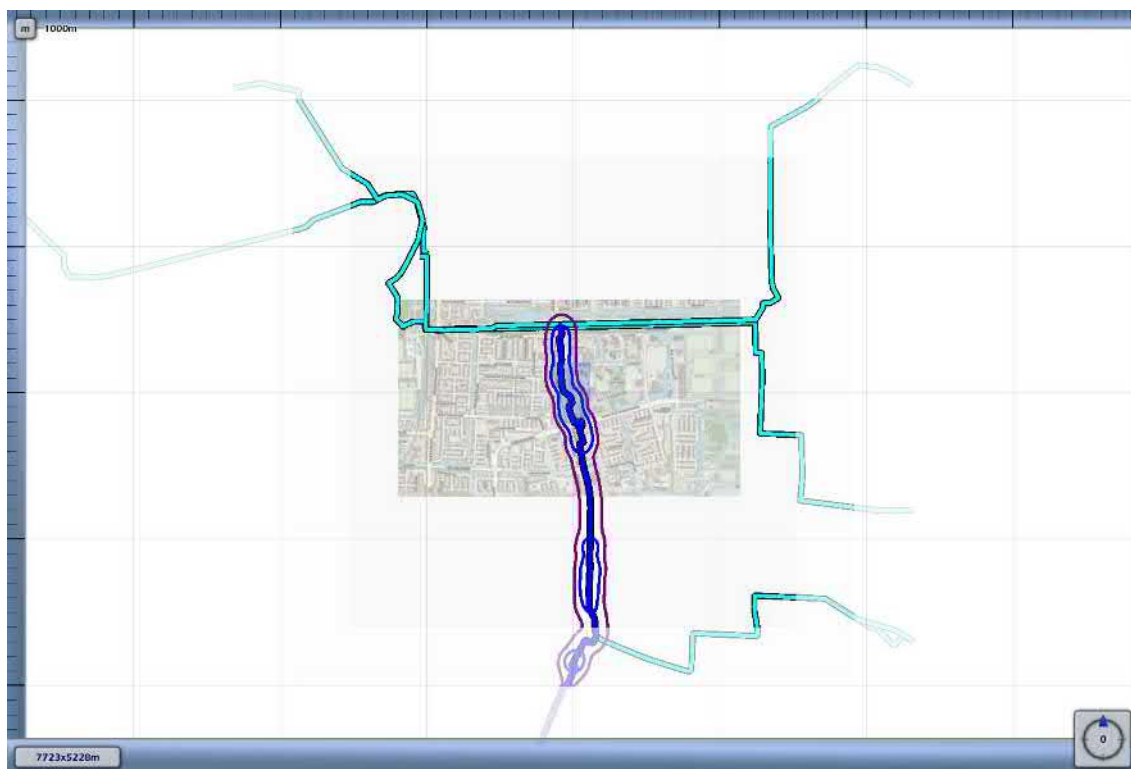
**3.4 Figuur 3.4 Plaatsgebonden risico voor 5937\_leiding-W-540-01-deel-1 van N.V. Nederlandse Gasunie**

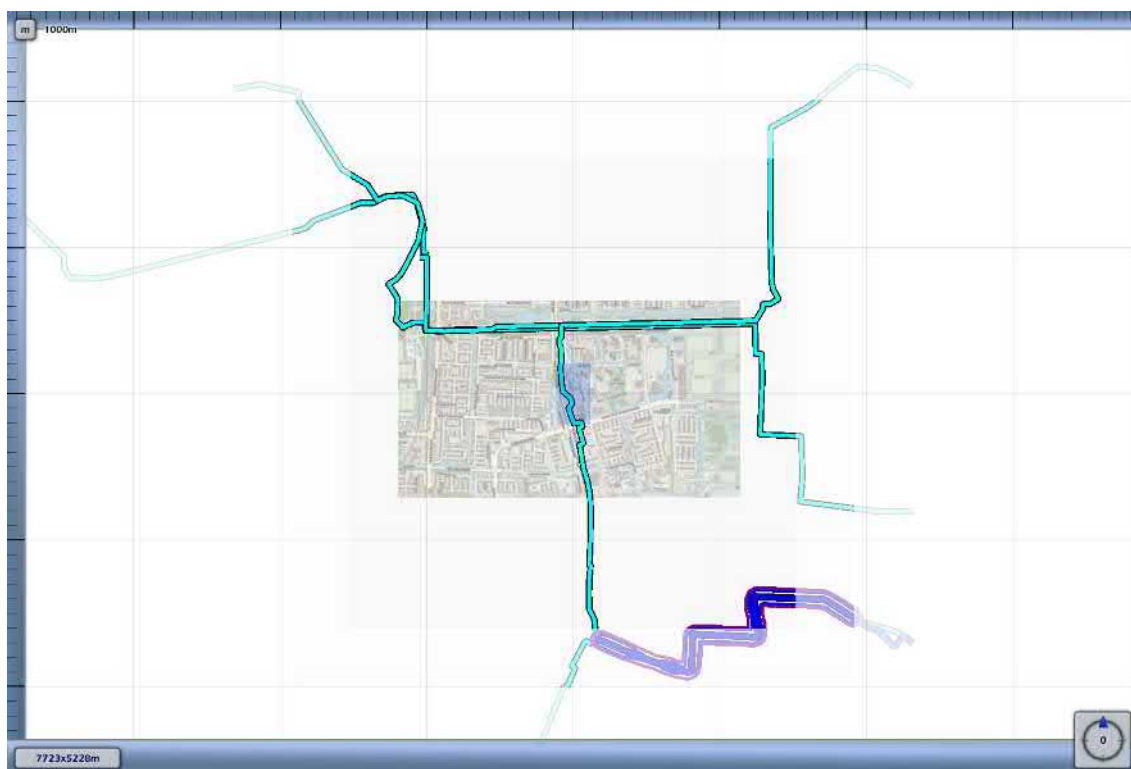
**3.5 Figuur 3.5 Plaatsgebonden risico voor 5937\_leiding-W-540-03-deel-1\_excl verl van N.V. Nederlandse Gasunie**

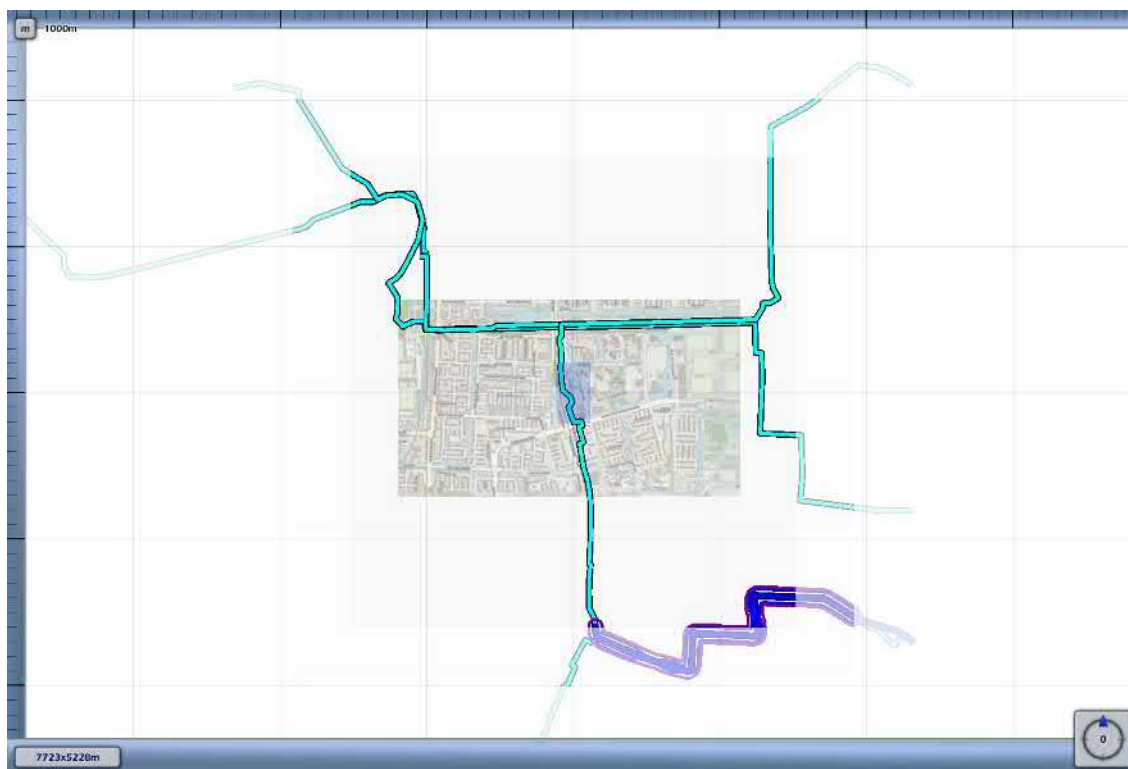
**3.6 Figuur 3.6 Plaatsgebonden risico voor 5944\_leiding-W-540-03-deel-1\_incl verl van N.V. Nederlandse Gasunie**

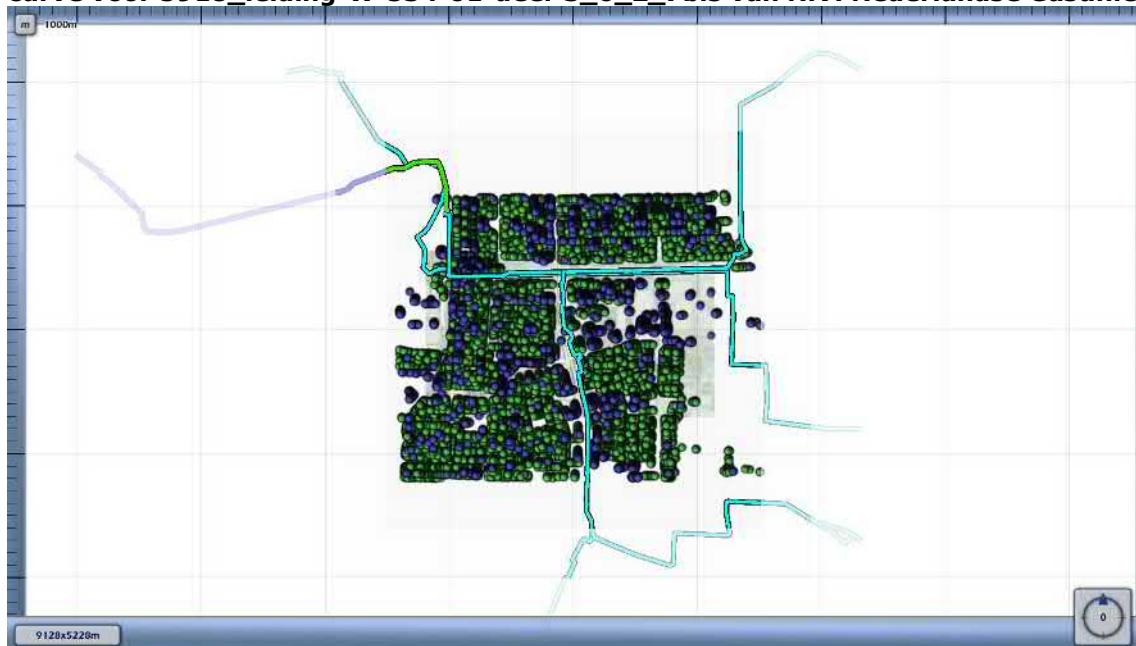
De maximale overschrijdingsfactor voor dit tracé is gelijk aan  $6.253E-004$  en correspondeert met die kilometer leiding die gekarakteriseerd wordt door stationing 2900.00 en stationing 3780.00. Voor deze kilometer leiding is de FN-curve opgenomen in het volgende hoofdstuk. De betreffende kilometer leiding is gevisualiseerd in figuur 4.1

### Figuur 4.1 Kilometer leiding behorende bij de maximale overschrijding van de FN-curve voor 5918\_leiding-W-534-01-deel-3\_6\_2\_7bis van N.V. Nederlandse Gasunie

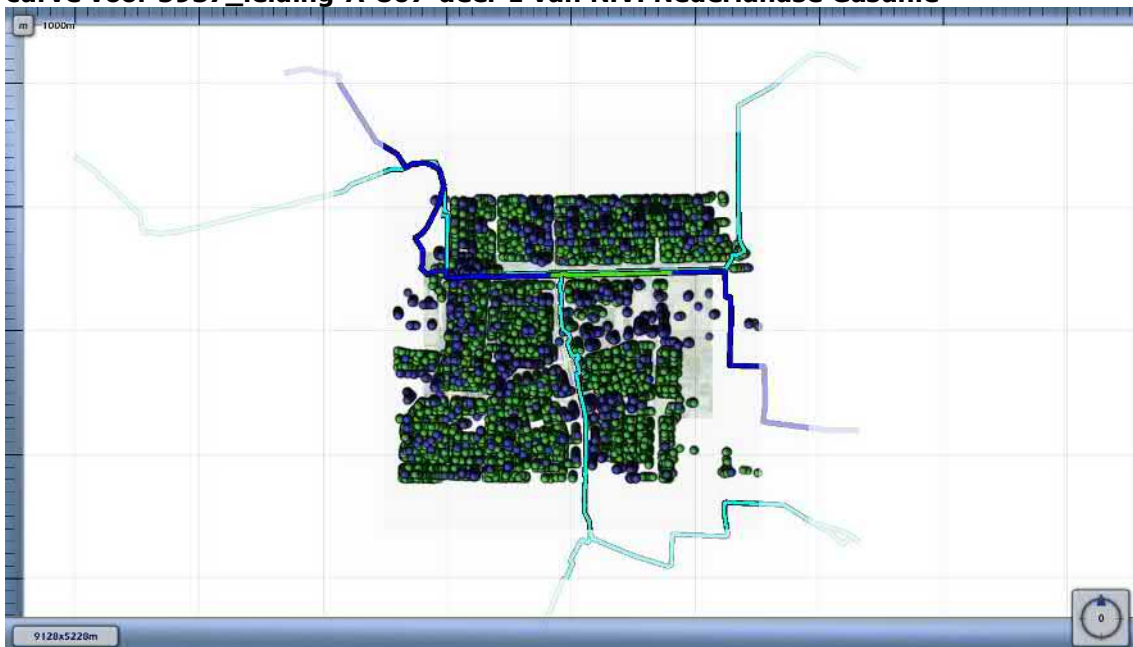
De maximale overschrijdingsfactor voor dit tracé is gelijk aan 0.311 en correspondeert met die kilometer leiding die gekarakteriseerd wordt door stationing 3720.00 en stationing 4720.00. Voor deze kilometer leiding is de FN-curve opgenomen in het volgende hoofdstuk. De betreffende kilometer leiding is gevisualiseerd in figuur 4.2

**Figuur 4.2 Kilometer leiding behorende bij de maximale overschrijding van de FN-curve voor 5937\_leiding-A-807-deel-1 van N.V. Nederlandse Gasunie**

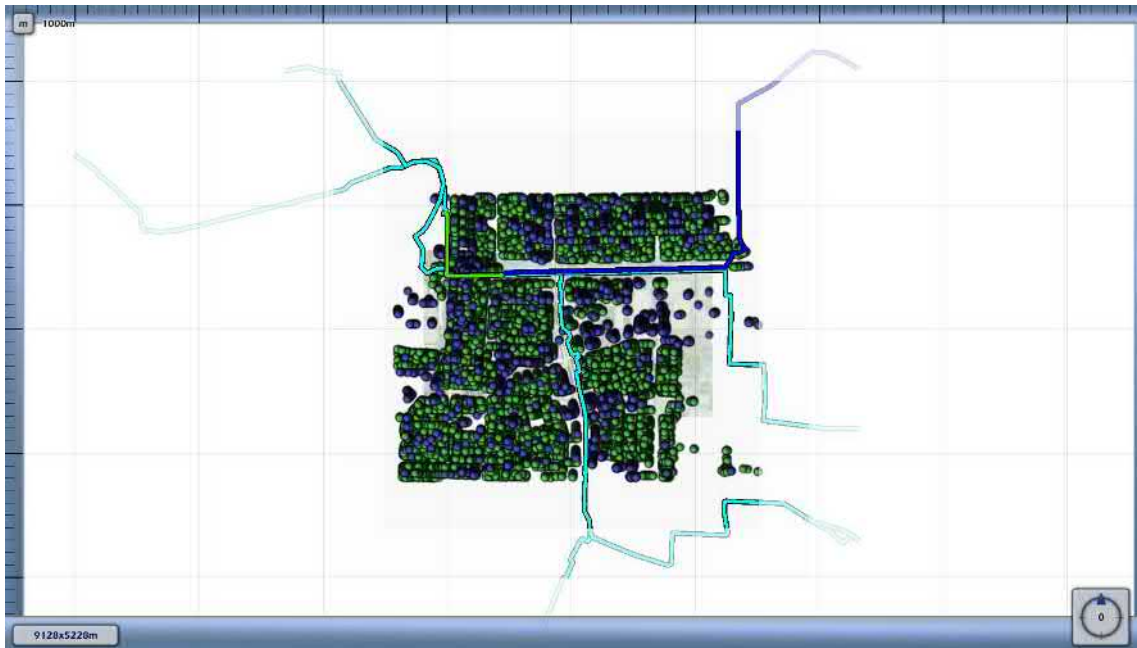
De maximale overschrijdingsfactor voor dit tracé is gelijk aan 0.148 en correspondeert met die kilometer leiding die gekarakteriseerd wordt door stationing 20120.00 en stationing 21120.00. Voor deze kilometer leiding is de FN-curve opgenomen in het volgende hoofdstuk. De betreffende kilometer leiding is gevisualiseerd in figuur 4.3

**Figuur 4.3 Kilometer leiding behorende bij de maximale overschrijding van de FN-curve voor 5937\_leiding-W-534-01-deel-1 van N.V. Nederlandse Gasunie**

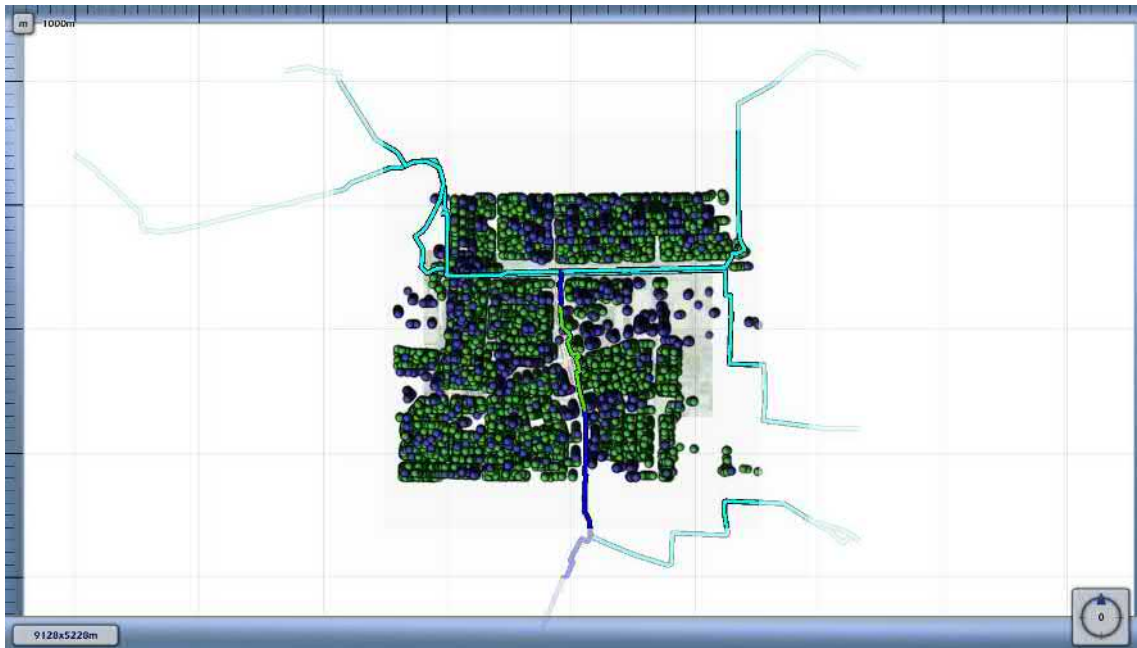
De maximale overschrijdingsfactor voor dit tracé is gelijk aan 0.141 en correspondeert met die kilometer leiding die gekarakteriseerd wordt door stationing 1940.00 en stationing 2940.00. Voor deze kilometer leiding is de FN-curve opgenomen in het volgende hoofdstuk. De betreffende kilometer leiding is gevisualiseerd in figuur 4.4

**Figuur 4.4 Kilometer leiding behorende bij de maximale overschrijding van de FN-curve voor 5937\_leiding-W-540-01-deel-1 van N.V. Nederlandse Gasunie**

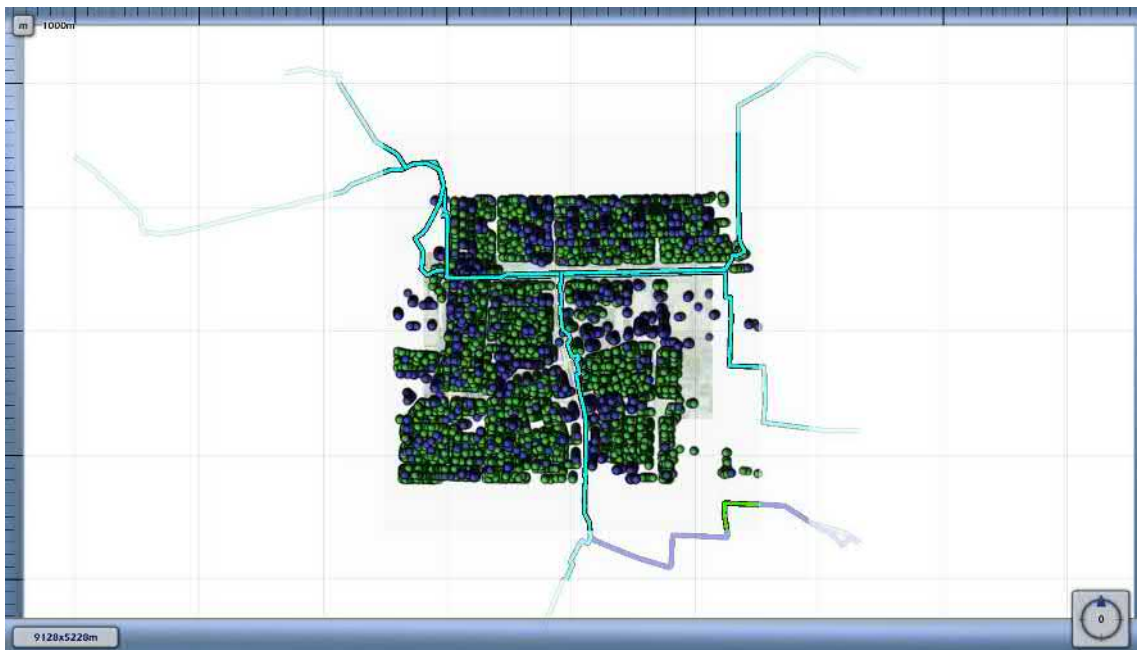
De maximale overschrijdingsfactor voor dit tracé is gelijk aan 0.000E+000 en correspondeert met die kilometer leiding die gekarakteriseerd wordt door stationing 1430.00 en stationing 1930.00. Voor deze kilometer leiding is de FN-curve opgenomen in het volgende hoofdstuk. De betreffende kilometer leiding is gevisualiseerd in figuur 4.5

**Figuur 4.5 Kilometer leiding behorende bij de maximale overschrijding van de FN-curve voor 5937\_leiding-W-540-03-deel-1\_excl verl van N.V. Nederlandse Gasunie**

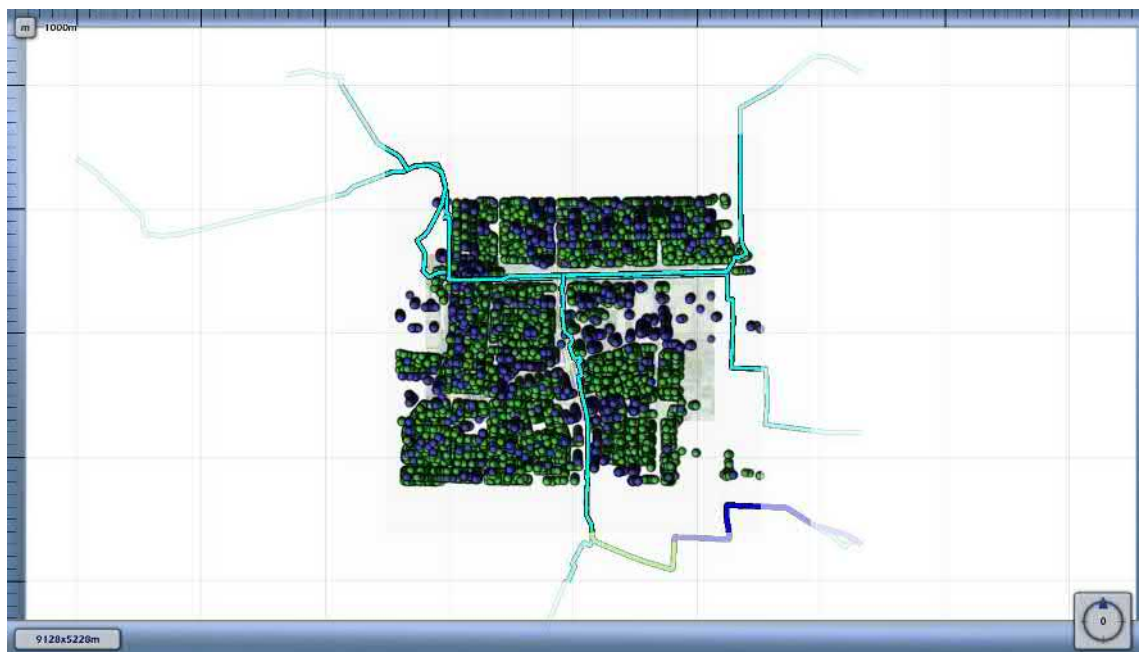
De maximale overschrijdingsfactor voor dit tracé is gelijk aan 0.000E+000 en correspondeert met die kilometer leiding die gekarakteriseerd wordt door stationing 0.00 en stationing 1000.00. Voor deze kilometer leiding is de FN-curve opgenomen in het volgende hoofdstuk. De betreffende kilometer leiding is gevisualiseerd in figuur 4.6

**Figuur 4.6 Kilometer leiding behorende bij de maximale overschrijding van de FN-curve voor 5944\_leiding-W-540-03-deel-1\_incl verl van N.V. Nederlandse Gasunie**

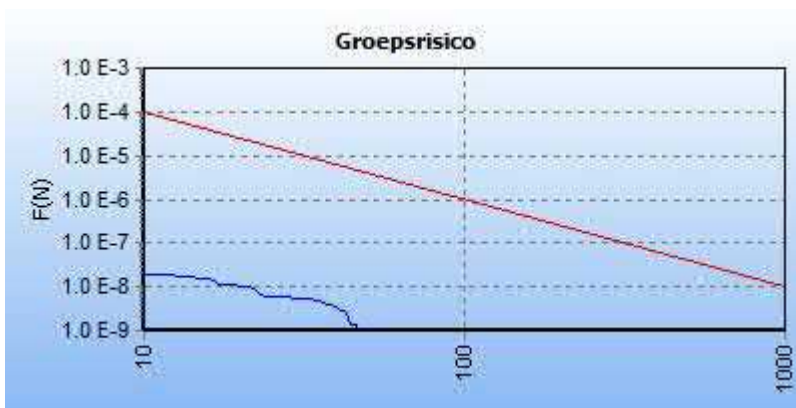
**5.1 Figuur 5.1 FN curve voor 5918\_leiding-W-534-01-deel-3\_6\_2\_7bis van N.V. Nederlandse Gasunie voor de kilometer tussen stationing 2900.00 en stationing 3780.00**

Voor elk van de eerder genoemde leidingen is het groepsrisico berekend. Een samenvatting van de resultaten hiervan is gegeven in het voorgaande hoofdstuk; in dit hoofdstuk wordt voor elk van de leidingen de daadwerkelijke FN-curve gegeven van de (in termen van groepsrisico) "slechtste" kilometer van het betreffende tracé.

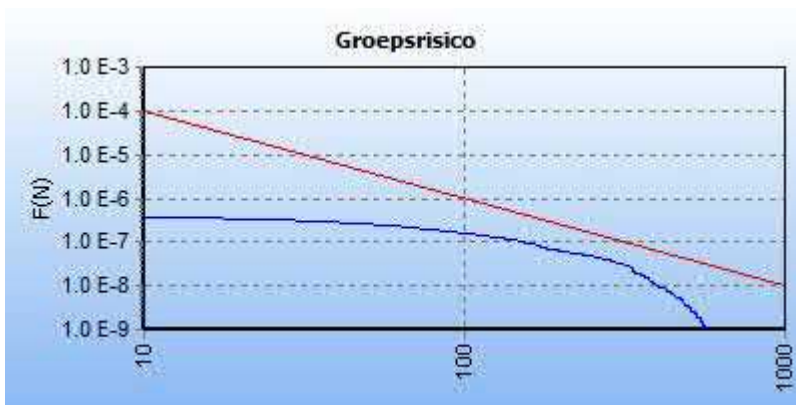
**5.2 Figuur 5.2 FN curve voor 5937\_leiding-A-807-deel-1 van N.V. Nederlandse Gasunie voor de kilometer tussen stationing 3720.00 en stationing 4720.00**

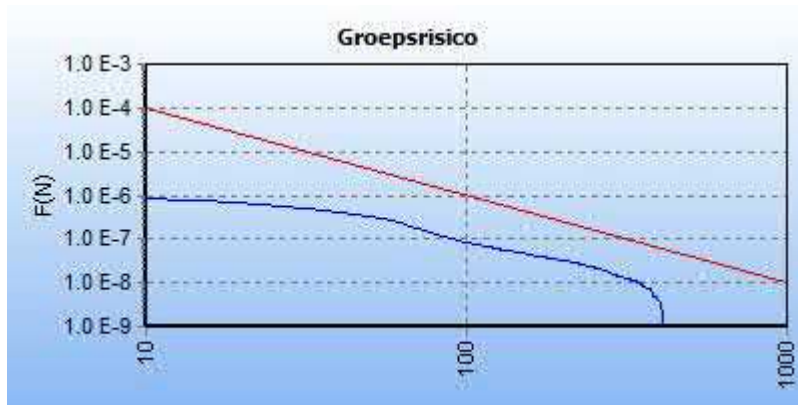
**5.3 Figuur 5.3 FN curve voor 5937\_leiding-W-534-01-deel-1 van N.V. Nederlandse Gasunie voor de kilometer tussen stationing 20120.00 en stationing 21120.00**

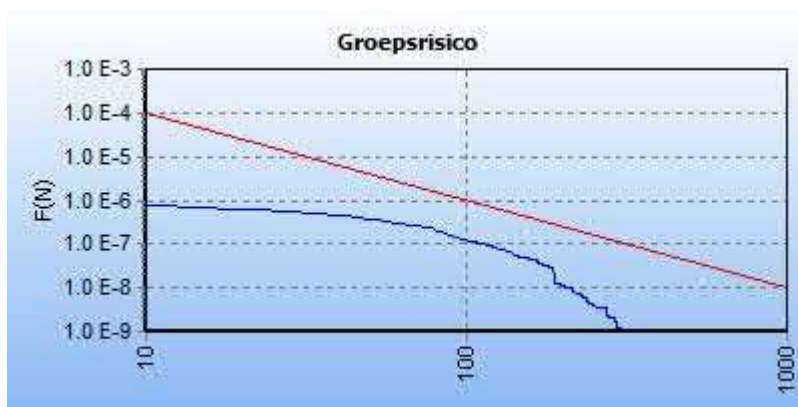
**5.4 Figuur 5.4 FN curve voor 5937\_leiding-W-540-01-deel-1 van N.V. Nederlandse Gasunie voor de kilometer tussen stationing 1940.00 en stationing 2940.00**

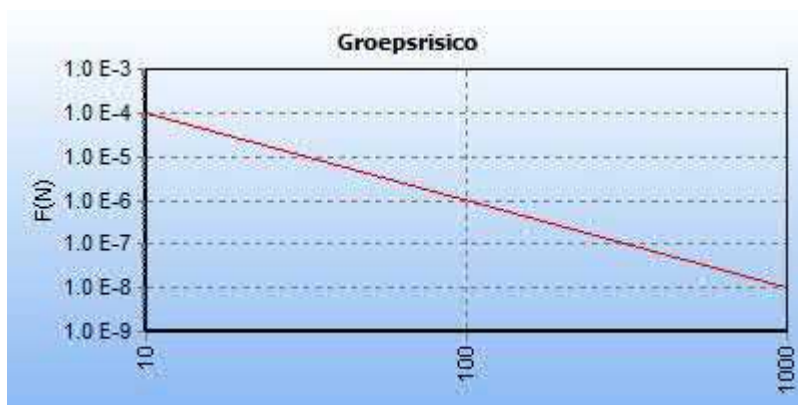
**5.5 Figuur 5.5 FN curve voor 5937\_leiding-W-540-03-deel-1\_excl verl van N.V. Nederlandse Gasunie voor de kilometer tussen stationing 1430.00 en stationing 1930.00**

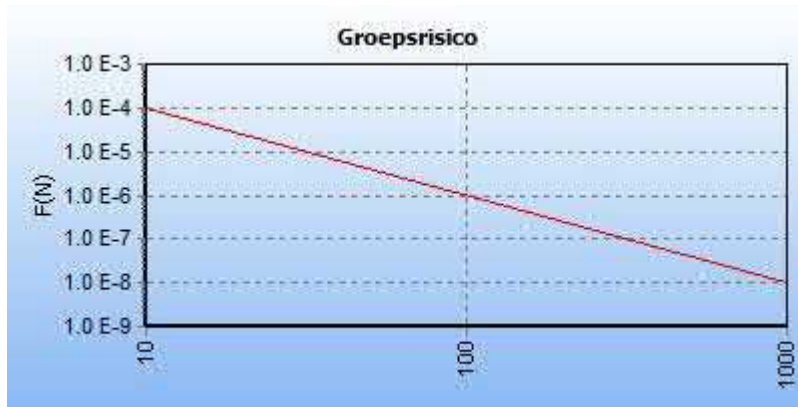
**5.6 Figuur 5.6 FN curve voor 5944\_leiding-W-540-03-deel-1\_incl verl van N.V. Nederlandse Gasunie voor de kilometer tussen stationing 0.00 en stationing 1000.00**

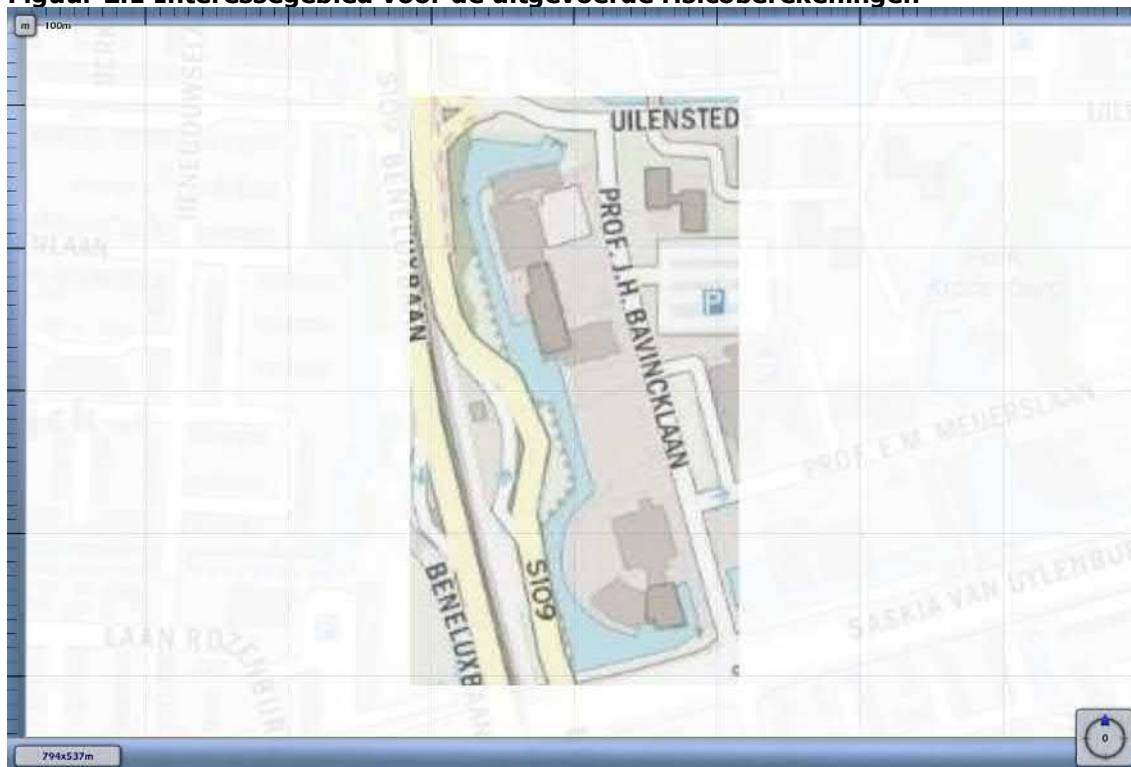
**Figuur 2.1 Interessegebied voor de uitgevoerde risicoberekeningen**

Het interessegebied is weergegeven in figuur 2.1

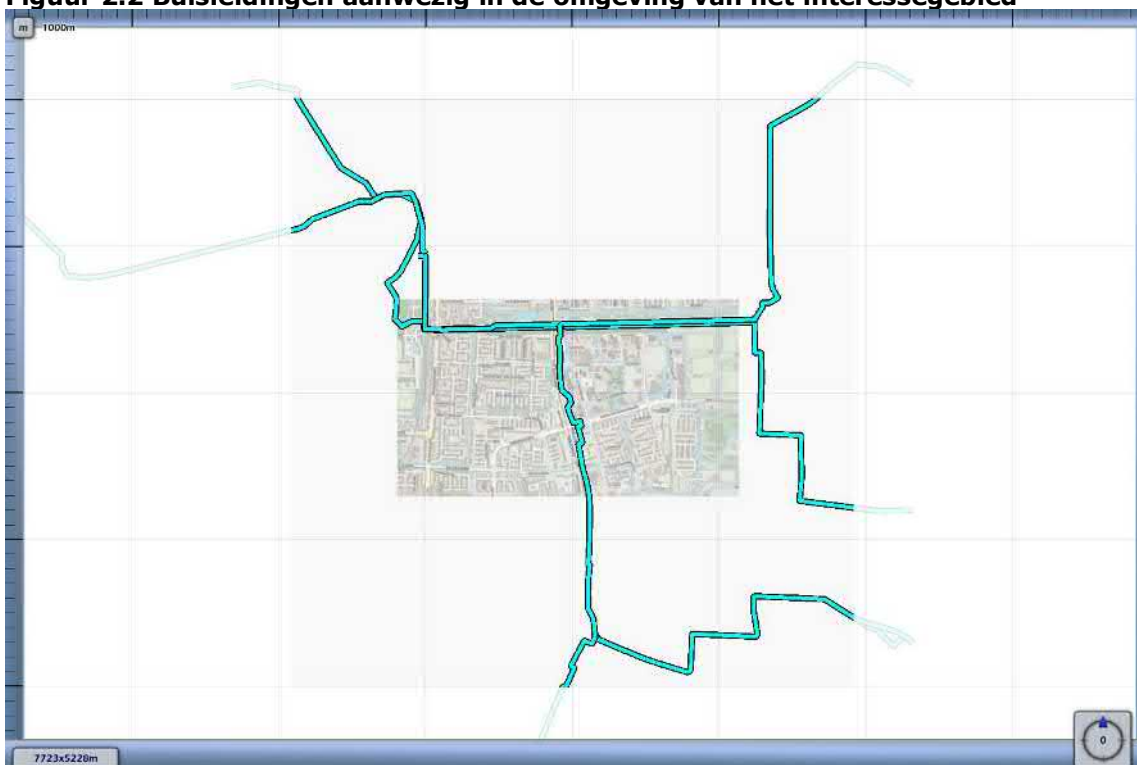
De leidingen zijn gevisualiseerd in figuur 2.2.

**Figuur 2.2 Buisleidingen aanwezig in de omgeving van het interessegebied**

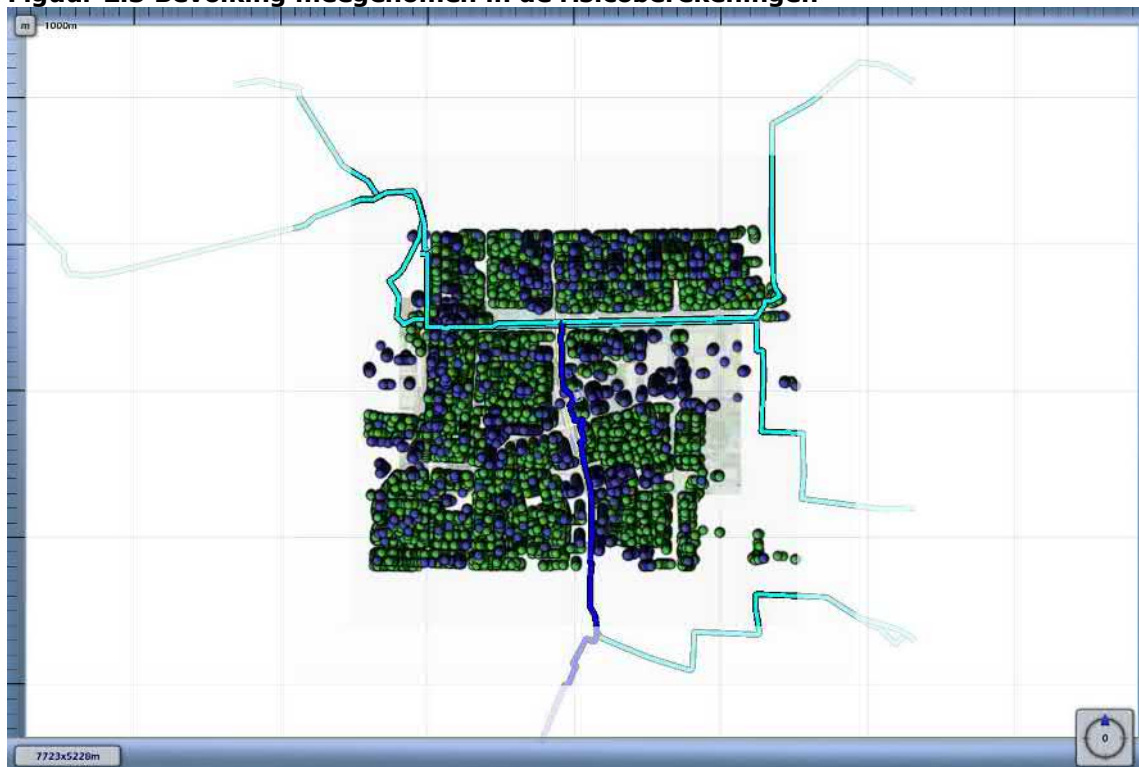
De ingevoerde populatie is weergegeven in figuur 2.3

**Figuur 2.3 Bevolking meegenomen in de risicoberekeningen**

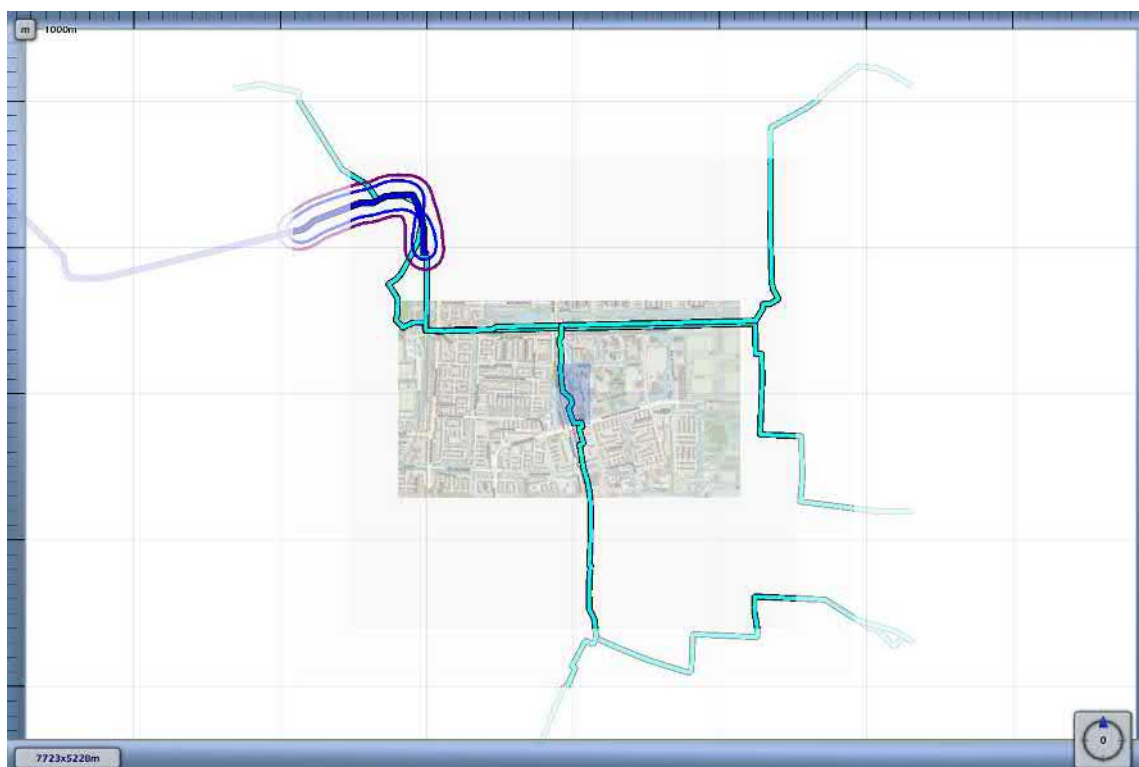
Voor de in voorgaande hoofdstuk genoemde leidingen is het plaatsgebonden risico bepaald. Voor elk van de leidingen wordt het plaatsgebonden risico weergegeven als iso-risicocontouren op een achtergrondkaart.

**3.1 Figuur 3.1 Plaatsgebonden risico voor 5918\_leiding-W-534-01-deel-3\_6\_2\_7bis van N.V. Nederlandse Gasunie**

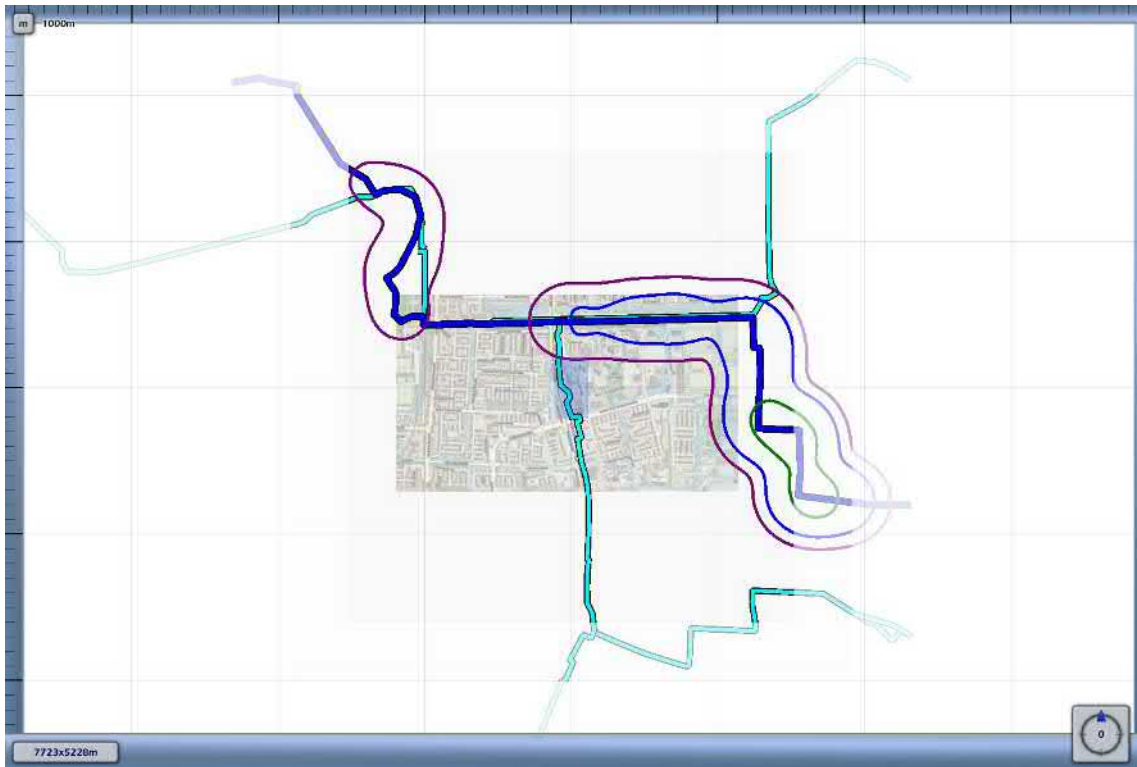
**3.2 Figuur 3.2 Plaatsgebonden risico voor 5937\_leiding-A-807-deel-1 van N.V. Nederlandse Gasunie**

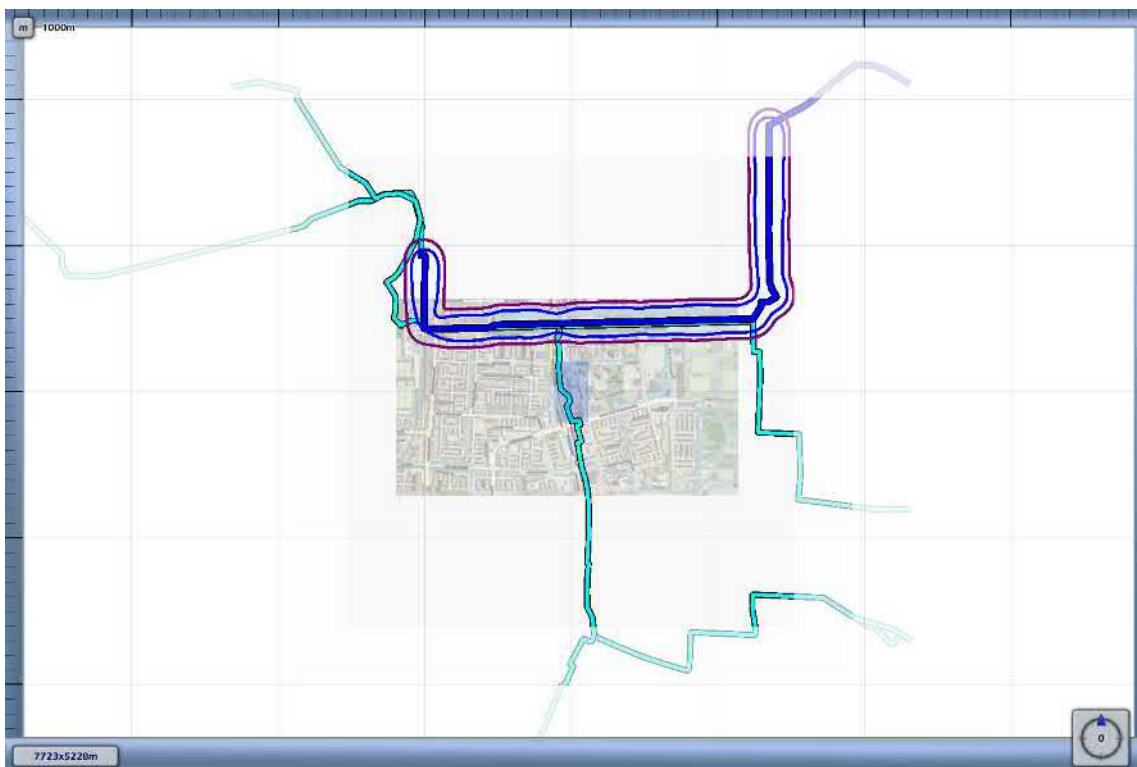
**3.3 Figuur 3.3 Plaatsgebonden risico voor 5937\_leiding-W-534-01-deel-1 van N.V. Nederlandse Gasunie**
