# RAPPORT

## **M.e.r.-beoordeling Kronenburg- Uilenstede**

Aanmeldingsnotitie voor het bestemmingsplan

Klant: Gemeente Amstelveen

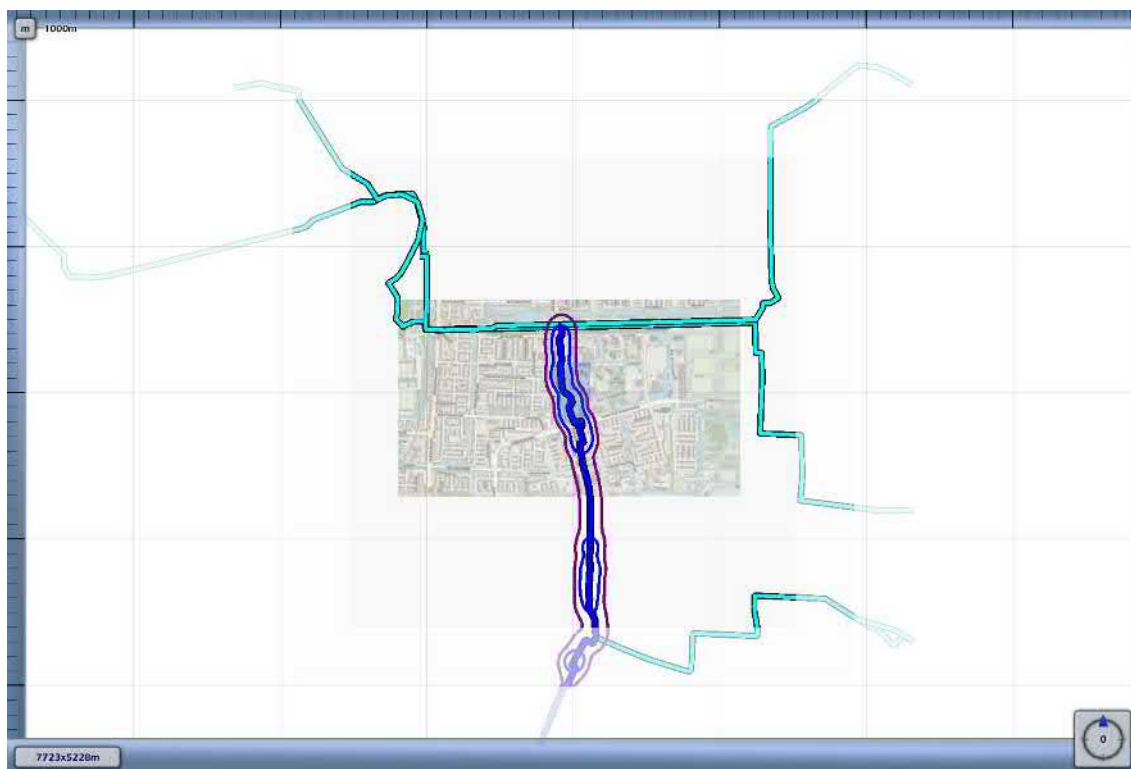
**3.4 Figuur 3.4 Plaatsgebonden risico voor 5937\_leiding-W-540-01-deel-1 van N.V. Nederlandse Gasunie**

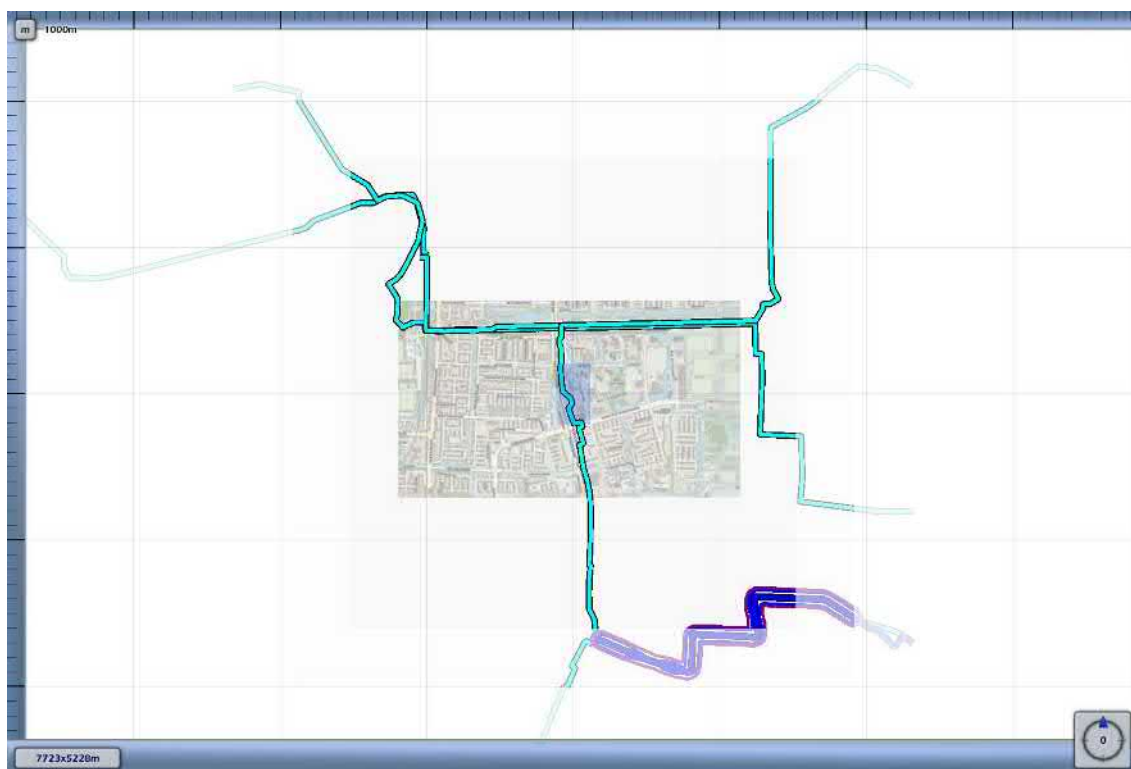
**3.5 Figuur 3.5 Plaatsgebonden risico voor 5937\_leiding-W-540-03-deel-1\_excl verl van N.V. Nederlandse Gasunie**

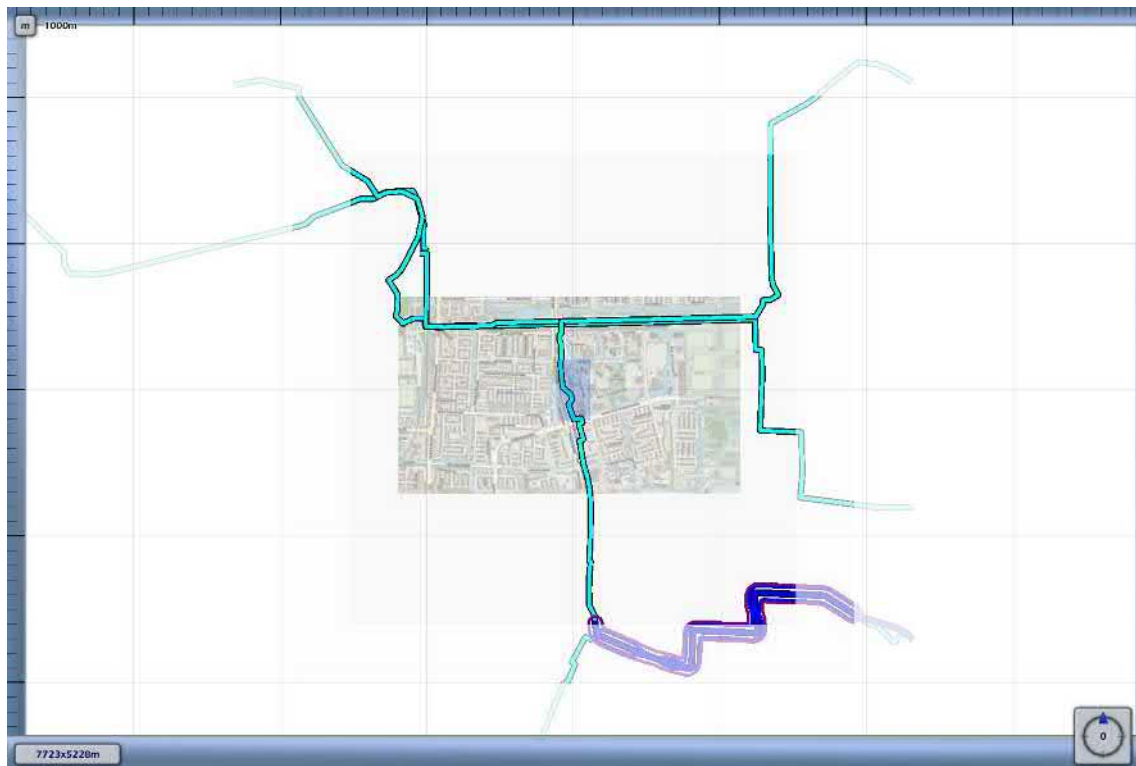
**3.6 Figuur 3.6 Plaatsgebonden risico voor 5944\_leiding-W-540-03-deel-1\_incl verl van N.V. Nederlandse Gasunie**

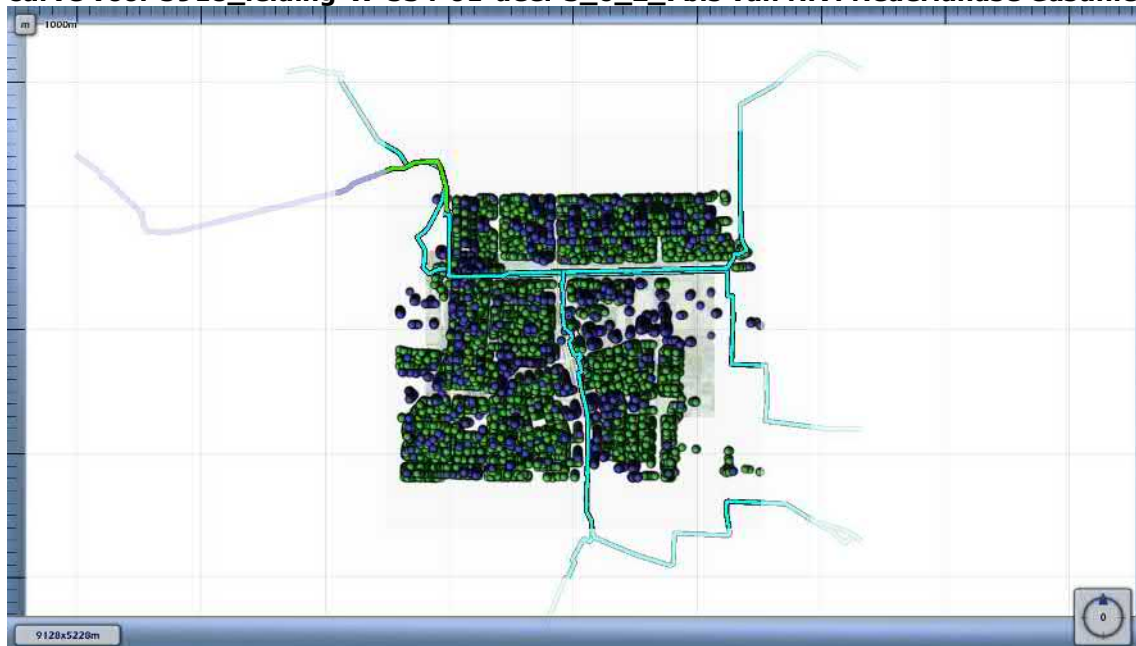
De maximale overschrijdingsfactor voor dit tracé is gelijk aan  $6.253E-004$  en correspondeert met die kilometer leiding die gekarakteriseerd wordt door stationing 2900.00 en stationing 3780.00. Voor deze kilometer leiding is de FN-curve opgenomen in het volgende hoofdstuk. De betreffende kilometer leiding is gevisualiseerd in figuur 4.1

### Figuur 4.1 Kilometer leiding behorende bij de maximale overschrijding van de FN-curve voor 5918\_leiding-W-534-01-deel-3\_6\_2\_7bis van N.V. Nederlandse Gasunie

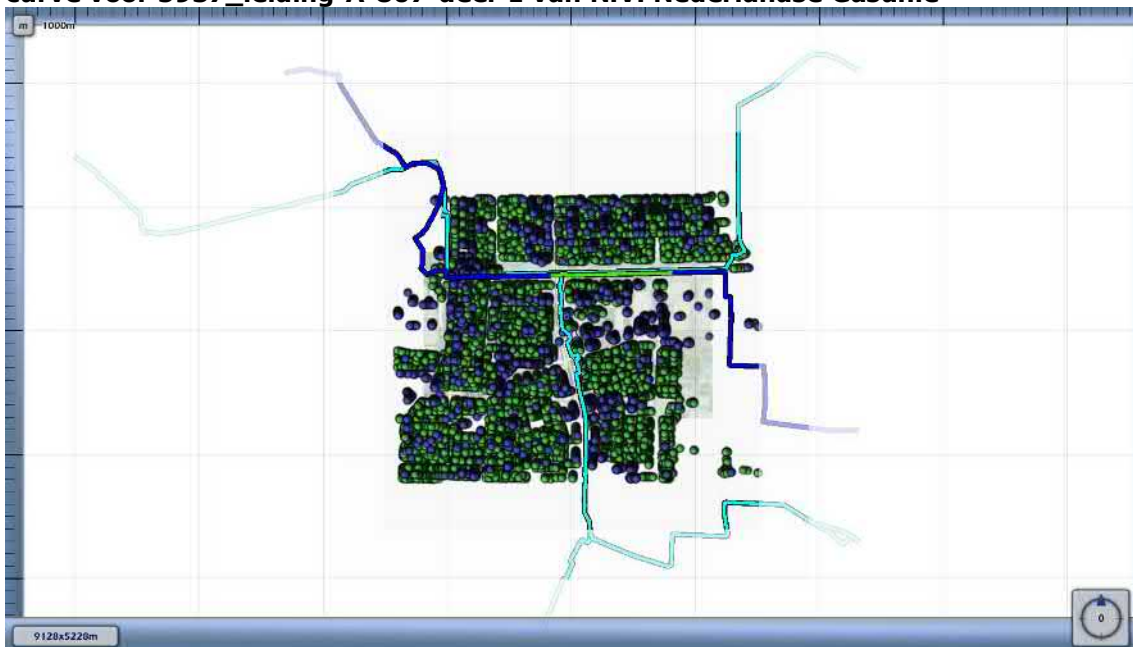
De maximale overschrijdingsfactor voor dit tracé is gelijk aan 0.311 en correspondeert met die kilometer leiding die gekarakteriseerd wordt door stationing 3720.00 en stationing 4720.00. Voor deze kilometer leiding is de FN-curve opgenomen in het volgende hoofdstuk. De betreffende kilometer leiding is gevisualiseerd in figuur 4.2

**Figuur 4.2 Kilometer leiding behorende bij de maximale overschrijding van de FN-curve voor 5937\_leiding-A-807-deel-1 van N.V. Nederlandse Gasunie**

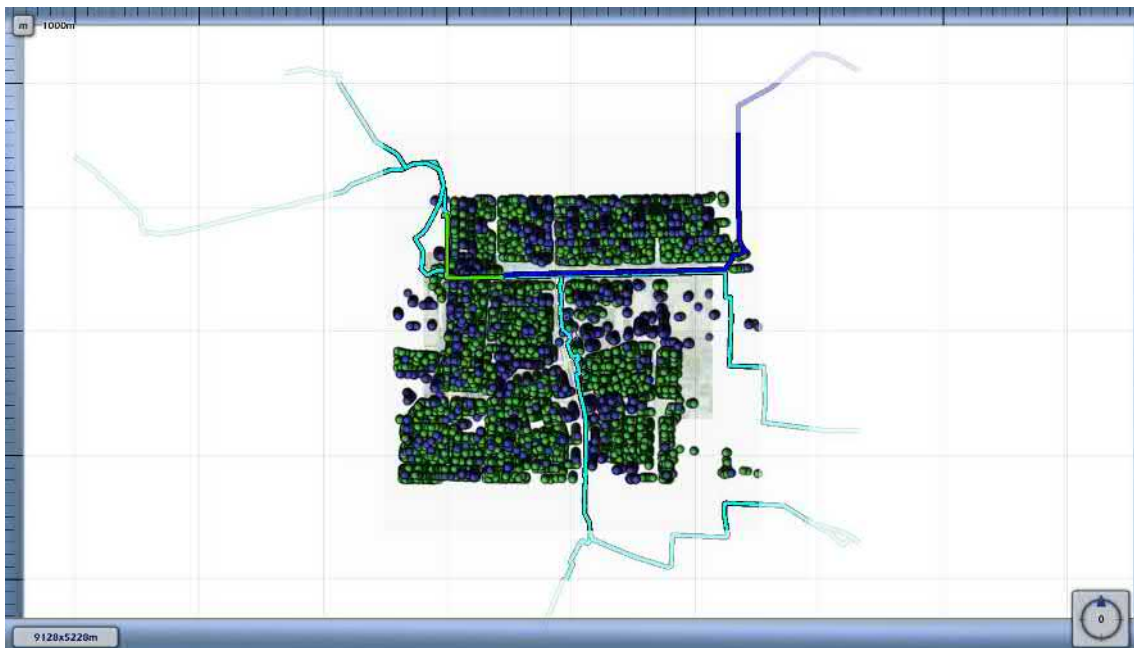
De maximale overschrijdingsfactor voor dit tracé is gelijk aan 0.148 en correspondeert met die kilometer leiding die gekarakteriseerd wordt door stationing 20120.00 en stationing 21120.00. Voor deze kilometer leiding is de FN-curve opgenomen in het volgende hoofdstuk. De betreffende kilometer leiding is gevisualiseerd in figuur 4.3

**Figuur 4.3 Kilometer leiding behorende bij de maximale overschrijding van de FN-curve voor 5937\_leiding-W-534-01-deel-1 van N.V. Nederlandse Gasunie**

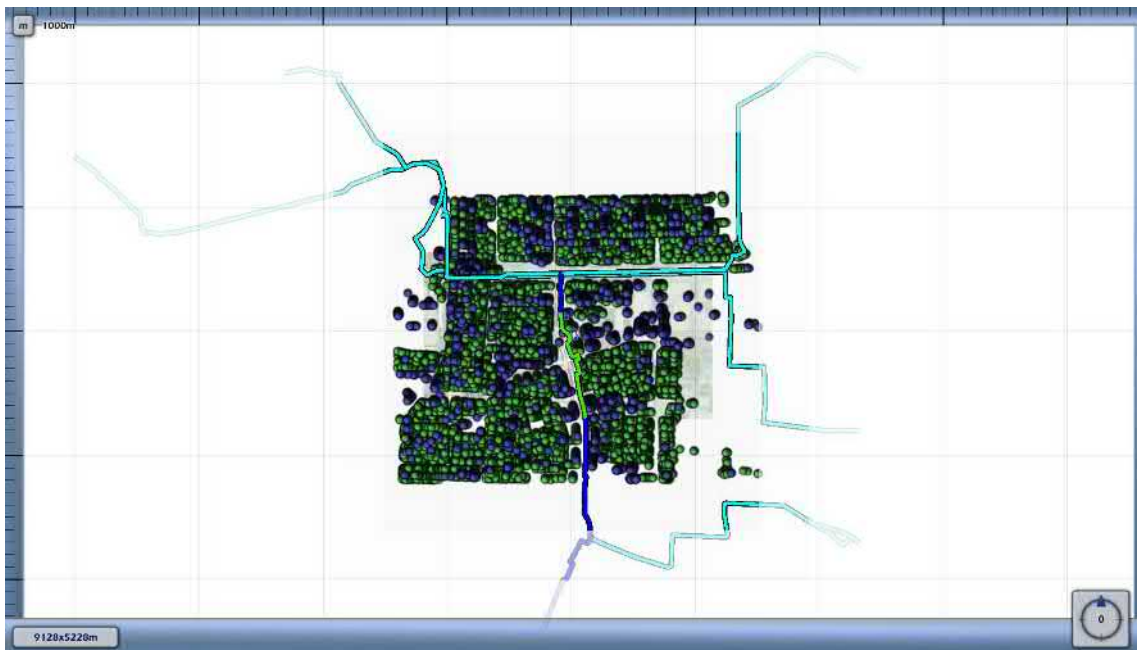
De maximale overschrijdingsfactor voor dit tracé is gelijk aan 0.508 en correspondeert met die kilometer leiding die gekarakteriseerd wordt door stationing 1900.00 en stationing 2900.00. Voor deze kilometer leiding is de FN-curve opgenomen in het volgende hoofdstuk. De betreffende kilometer leiding is gevisualiseerd in figuur 4.4

**Figuur 4.4 Kilometer leiding behorende bij de maximale overschrijding van de FN-curve voor 5937\_leiding-W-540-01-deel-1 van N.V. Nederlandse Gasunie**

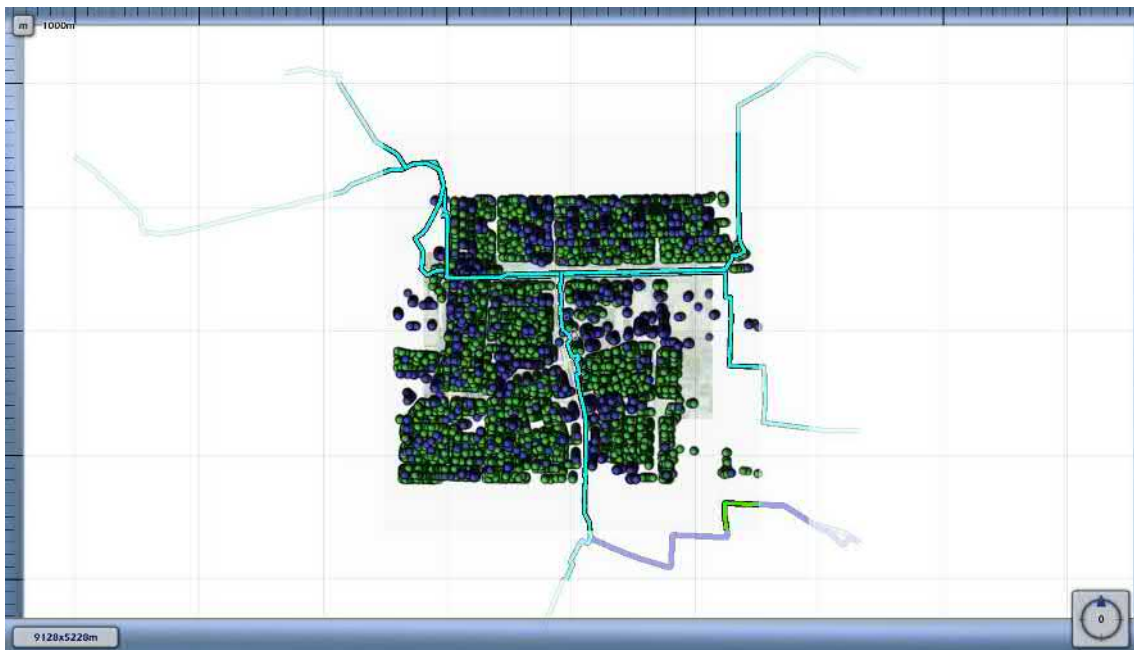
De maximale overschrijdingsfactor voor dit tracé is gelijk aan 0.000E+000 en correspondeert met die kilometer leiding die gekarakteriseerd wordt door stationing 1430.00 en stationing 1930.00. Voor deze kilometer leiding is de FN-curve opgenomen in het volgende hoofdstuk. De betreffende kilometer leiding is gevisualiseerd in figuur 4.5

**Figuur 4.5 Kilometer leiding behorende bij de maximale overschrijding van de FN-curve voor 5937\_leiding-W-540-03-deel-1\_excl verl van N.V. Nederlandse Gasunie**

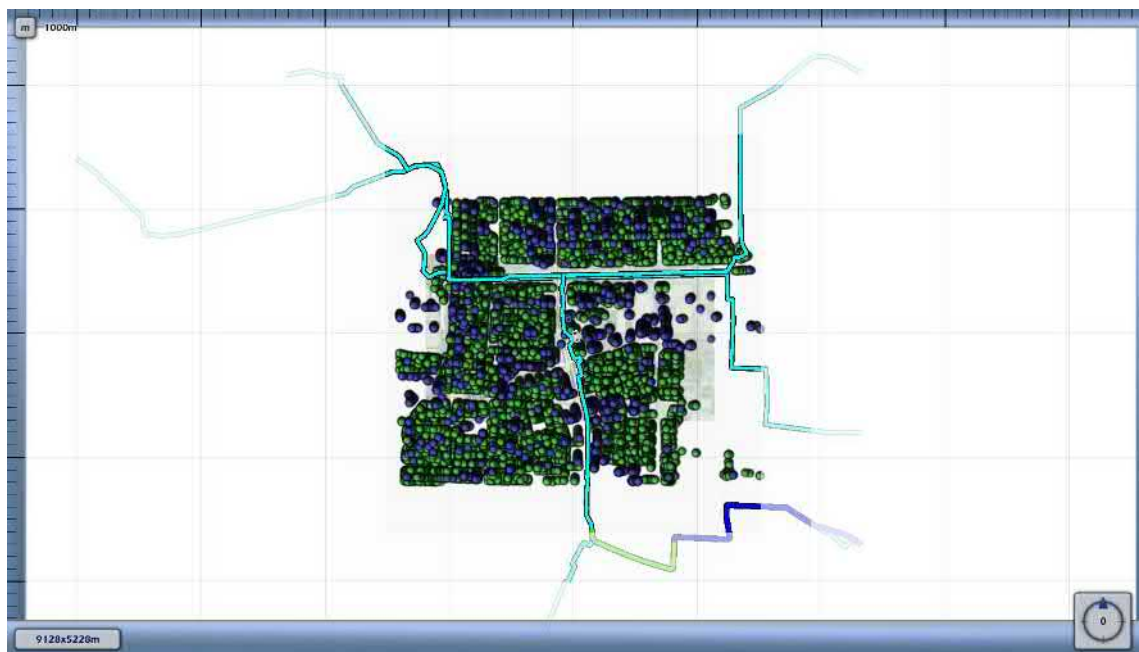
De maximale overschrijdingsfactor voor dit tracé is gelijk aan 0.000E+000 en correspondeert met die kilometer leiding die gekarakteriseerd wordt door stationing 0.00 en stationing 1000.00. Voor deze kilometer leiding is de FN-curve opgenomen in het volgende hoofdstuk. De betreffende kilometer leiding is gevisualiseerd in figuur 4.6

**Figuur 4.6 Kilometer leiding behorende bij de maximale overschrijding van de FN-curve voor 5944\_leiding-W-540-03-deel-1\_incl verl van N.V. Nederlandse Gasunie**

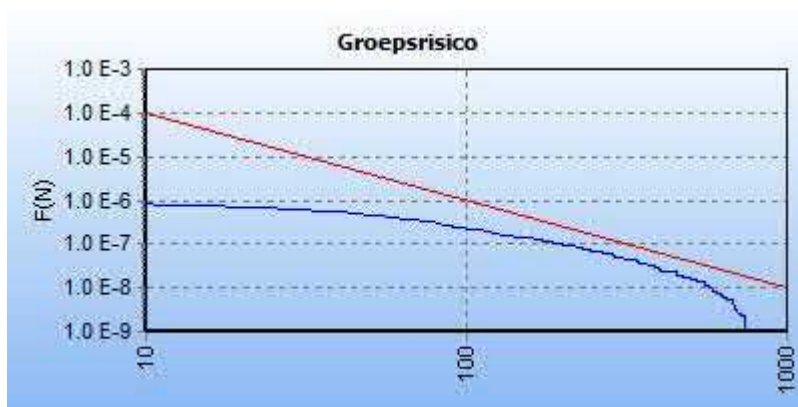
**5.4 Figuur 5.4 FN curve voor 5937\_leiding-W-540-01-deel-1 van N.V. Nederlandse Gasunie voor de kilometer tussen stationing 1900.00 en stationing 2900.00**

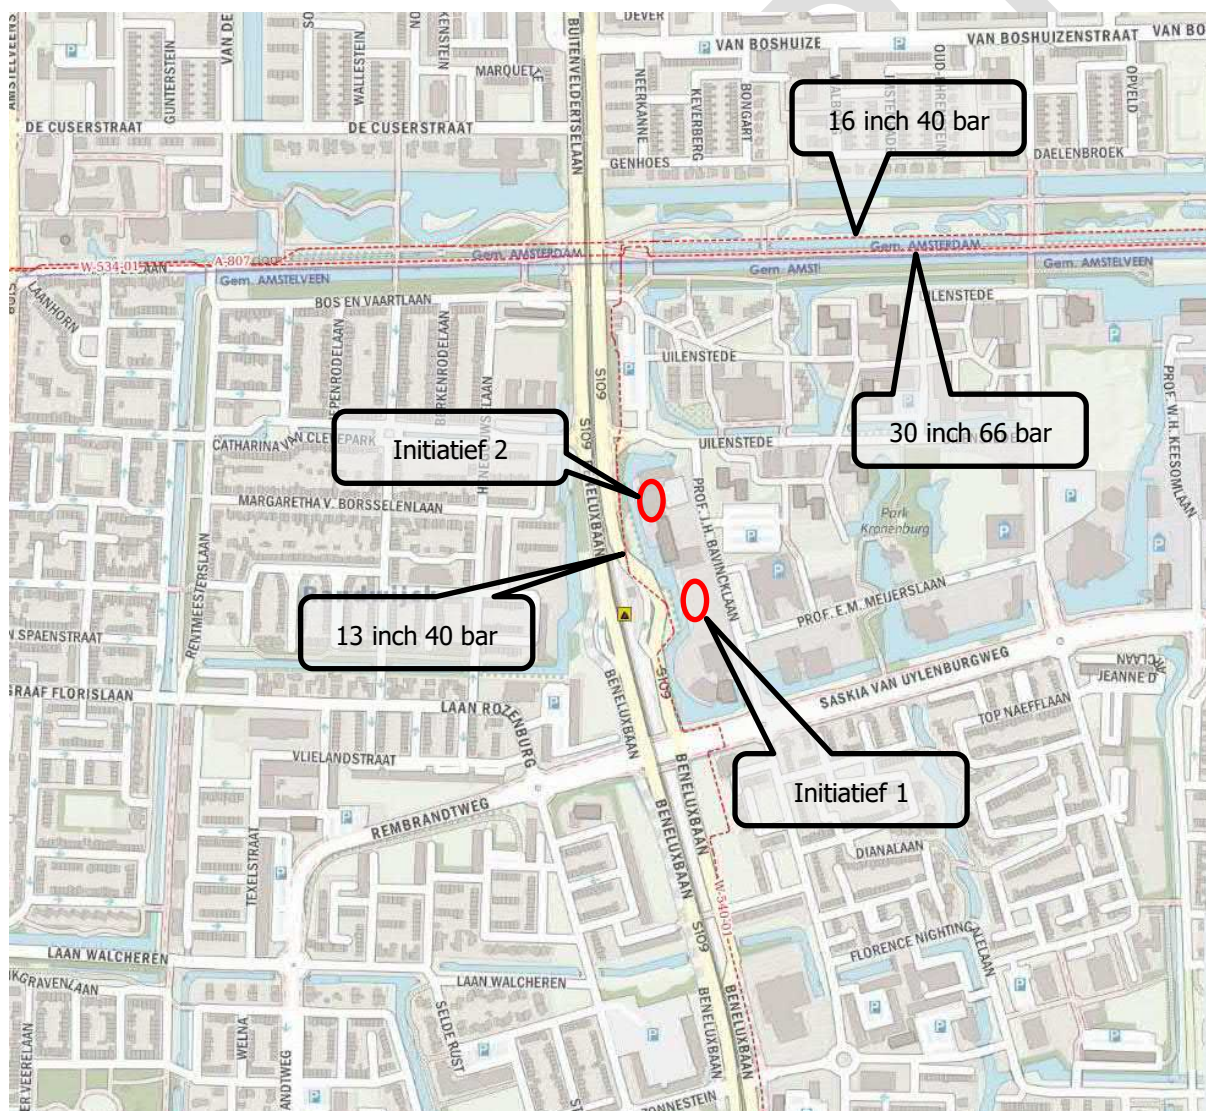
Ten westen, oosten en noorden van het plangebied lopen diverse hogedruk aardgastransportleidingen van de Gasunie. Dit betreft zowel regionale transportleidingen met een druk van 40 bar als een hoofdtransportleiding met een werkdruk van 66 bar.

Figuur 2 - Uitsnede EV-signaleringskaart ([www.ev-signaleringskaart.nl](http://www.ev-signaleringskaart.nl))

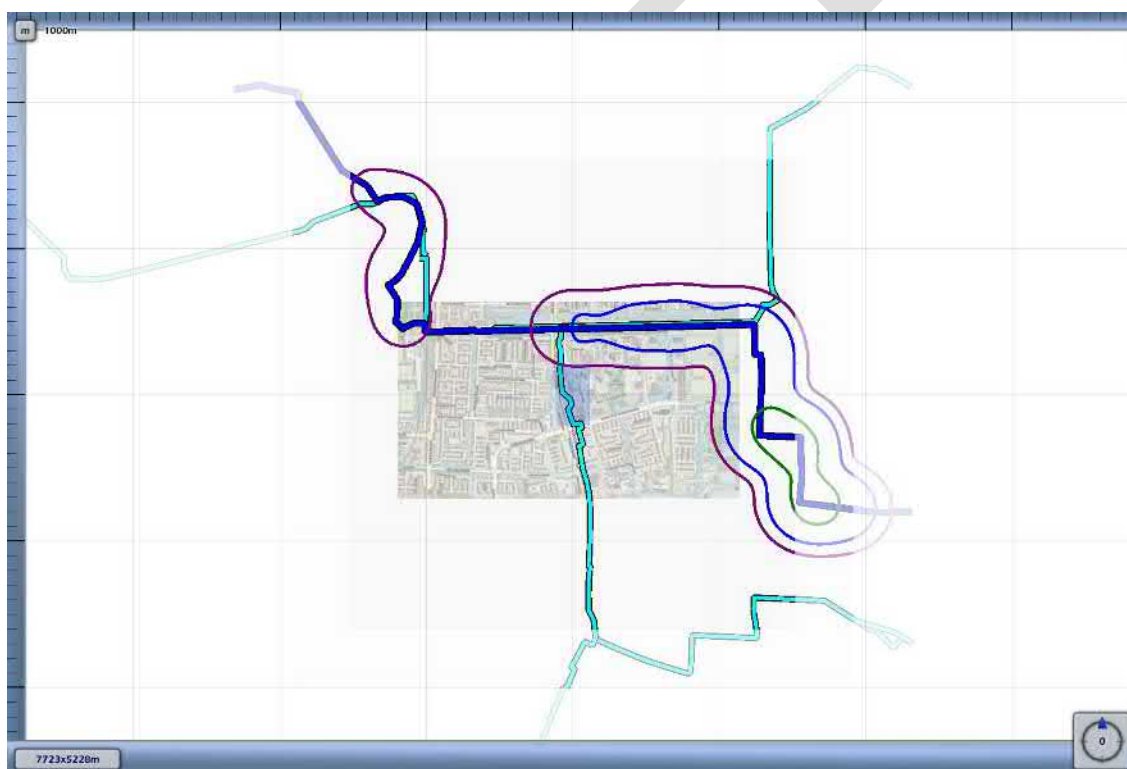
Figuur 3 - Plaatsgebonden risicocontouren leiding A-807

Geconcludeerd kan worden dat alleen leiding A-807 langs een beperkt deel van de leiding een contour voor het plaatsgebonden risico  $PR=10^{-6}$  heeft. Deze contour, die geldt als wettelijke grens- en richtwaarde, valt niet over het plangebied. Voor leiding A-807 zijn in het verleden risicomitigerende maatregelen getroffen. Dit betreft een strikte begeleiding van werkzaamheden op en bij de leiding door de Gasunie, om de kans op graafschade extra te reduceren. *Het vaststellen van het plan is niet in strijd met de grens- en richtwaarden voor het plaatsgebonden risico.*

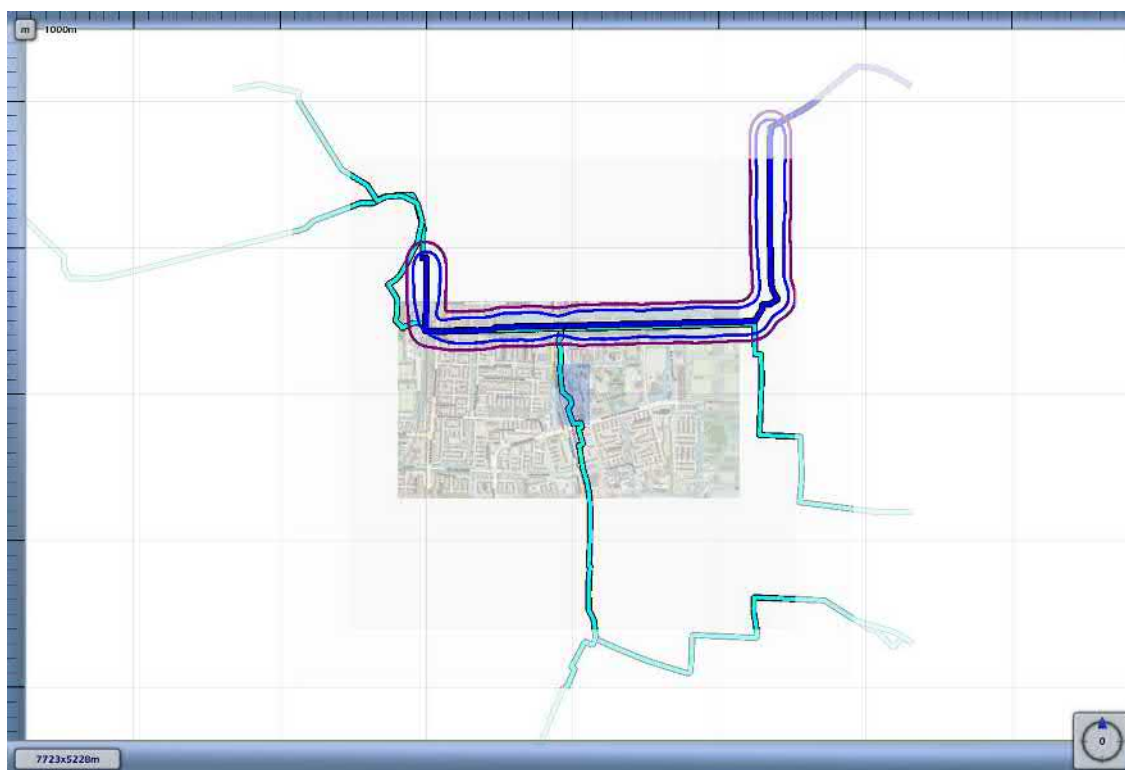
*Figuur 4 - Plaatsgebonden risicocontouren leiding W-534-01*

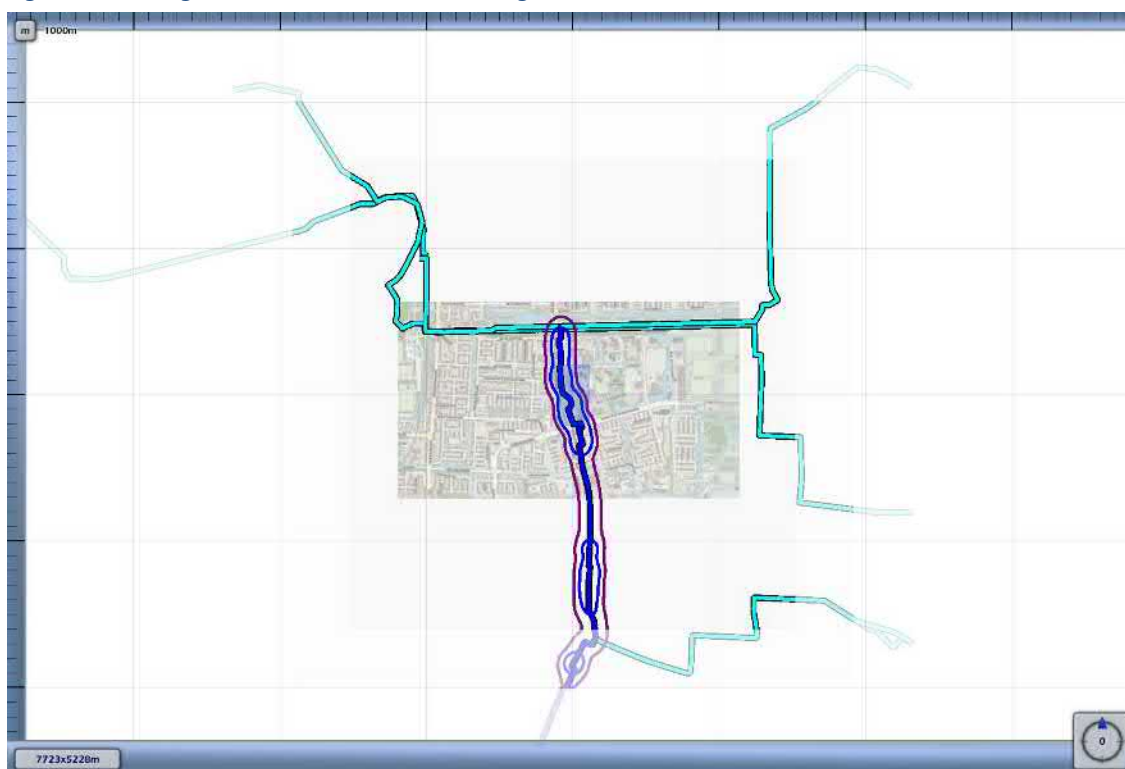
*Figuur 5 - Plaatsgebonden risicocontouren W-540-01*

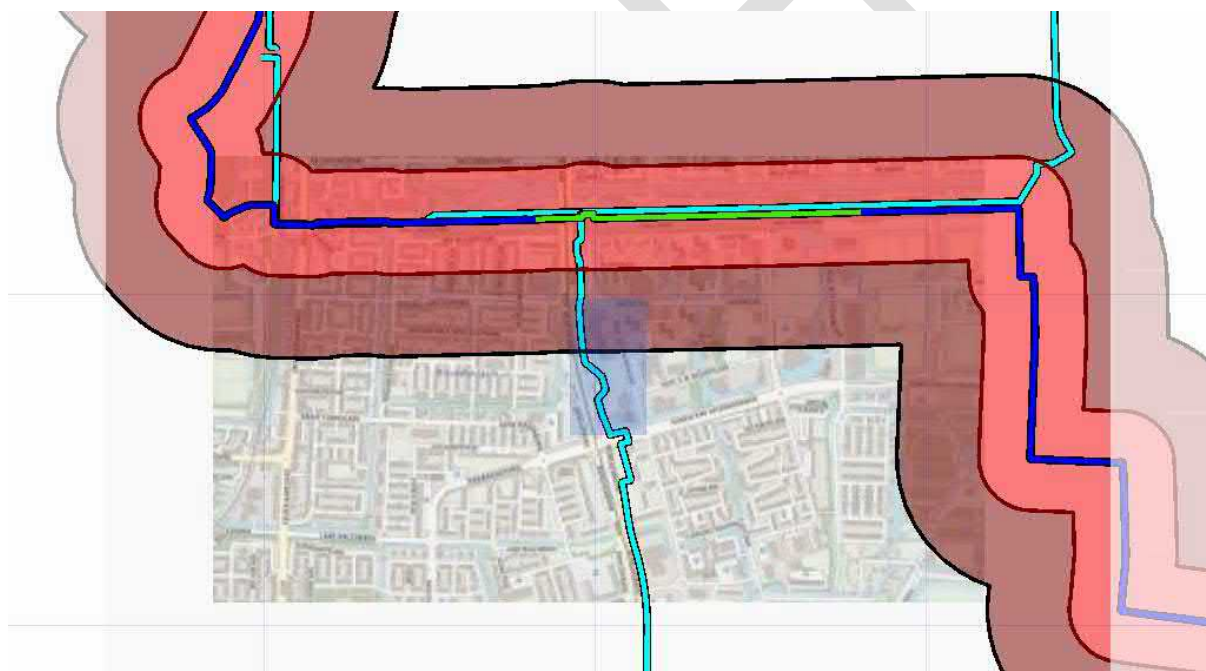
Figuur 4 - Invloedsgebied leiding A-807

Het groepsrisico wordt bepaald door de hoeveelheid personen binnen het invloedsgebied van de respectievelijke leidingen. Deze invloedsgebieden zijn opgedeeld twee zones, namelijk de 100%-letaliteitszone (donderrode, binnenste lijn) en de 1%-letaliteitszone (zwarte, buitenste lijn).

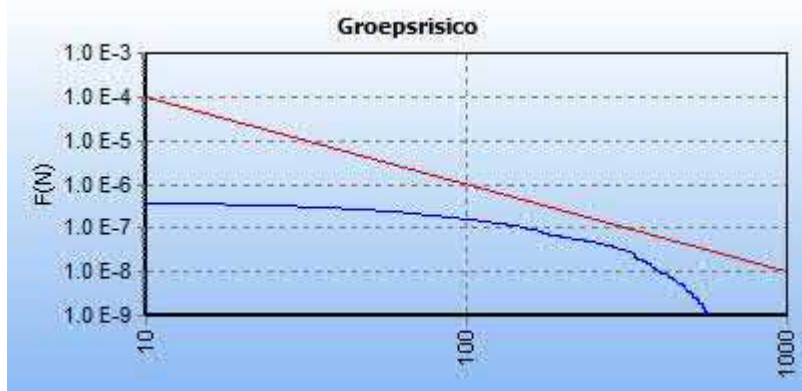
Voor leiding A-807 wordt een groepsrisico gevonden van 0,311 maal de oriënterende waarde voor het groepsrisico. De maximale overschrijdingsfactor van deze kilometer leiding wordt gevonden bij 282 slachtoffers en een frequentie van 0,0000000392.

Figuur 5 – FN curve leiding A-807

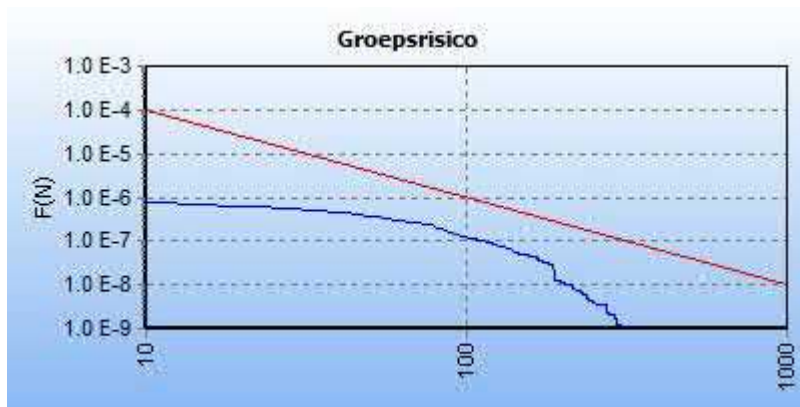
Figuur 6 - FN curve leiding W-540-01

Voor leiding W-540-01 wordt een groepsrisico gevonden van 0,141 maal de oriënterende waarde voor het groepsrisico. De maximale overschrijdingsfactor van deze kilometer leiding wordt gevonden bij 79 slachtoffers en een frequentie van 0,000000226.

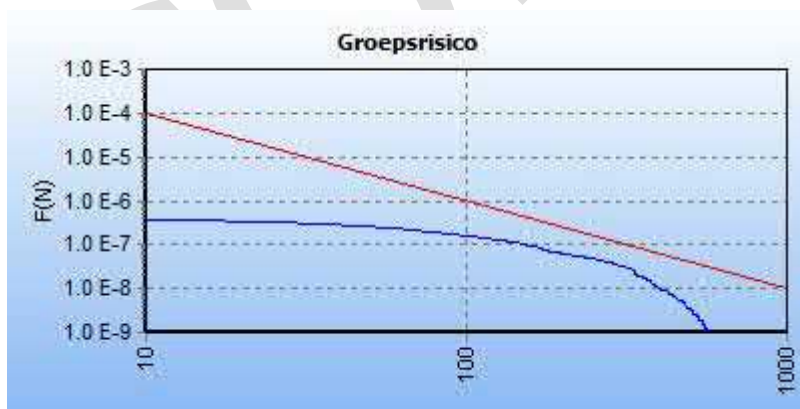
Figuur 7 - FN curve leiding A-807 toekomst

Voor leiding A-807 wordt een groepsrisico gevonden van 0,304 maal de oriënterende waarde voor het groepsrisico. De maximale overschrijdingsfactor van deze kilometer leiding wordt gevonden bij 282 slachtoffers en een frequentie van 0,0000000382.

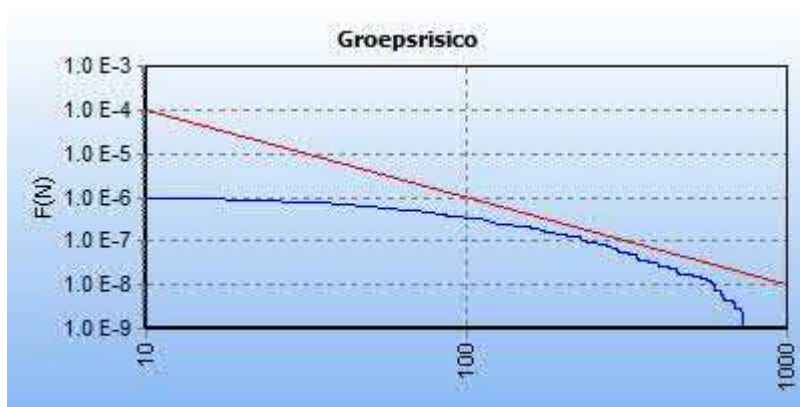
Figuur 8 - FN curve leiding W-540-01 toekomst

Voor leiding W-540-01 wordt een groepsrisico gevonden van 0,508 maal de oriënterende waarde voor het groepsrisico. De maximale overschrijdingsfactor van deze kilometer leiding wordt gevonden bij 341 slachtoffers en een frequentie van 0,000000437.

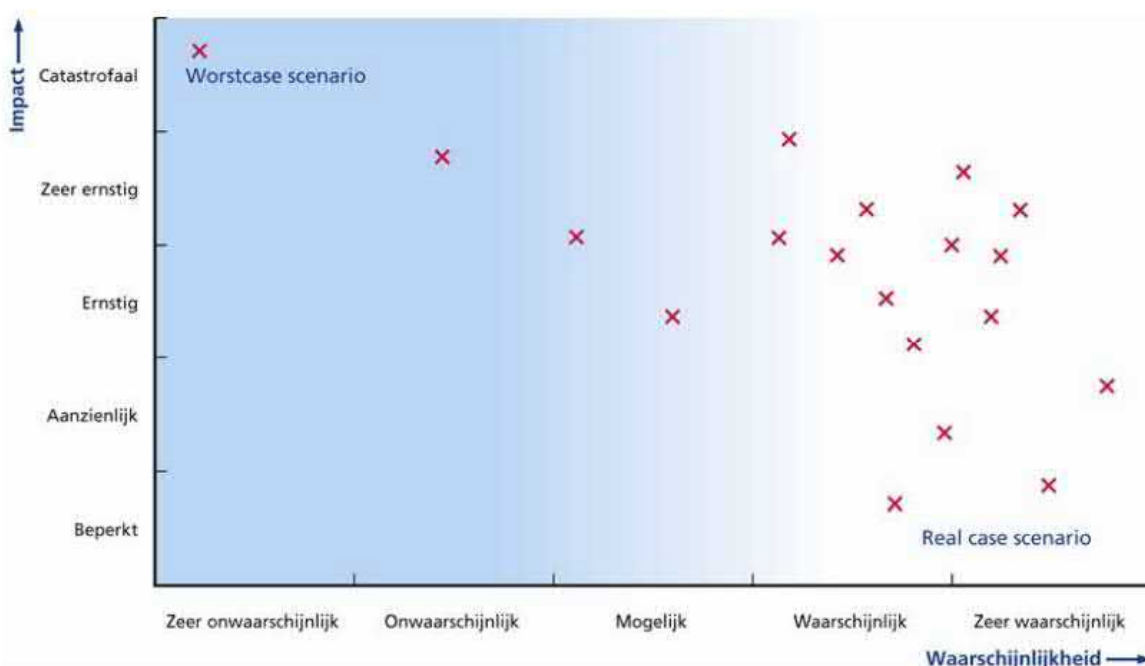
In een risicodiagram worden de ernst van een ongeval en de waarschijnlijkheid ervan in een grafiek gezet. Hierdoor wordt inzicht verkregen in het risico maar blijft in beeld wat de maatschappelijke impact van een scenario is en hoe groot de kans daarop is. De risico's van verschillende risicovolle situaties kunnen zo met elkaar worden vergeleken. De systematiek van het risicodiagram kan worden gebruikt als instrument voor het bepalen en waarborgen van de veiligheid bij het maken van afwegingen over de kwaliteit van de fysieke leefomgeving.

De opzet voor een risicodiagram uit het methodiekboek van de Handreiking Regionaal Risicoprofiel, november 2009.

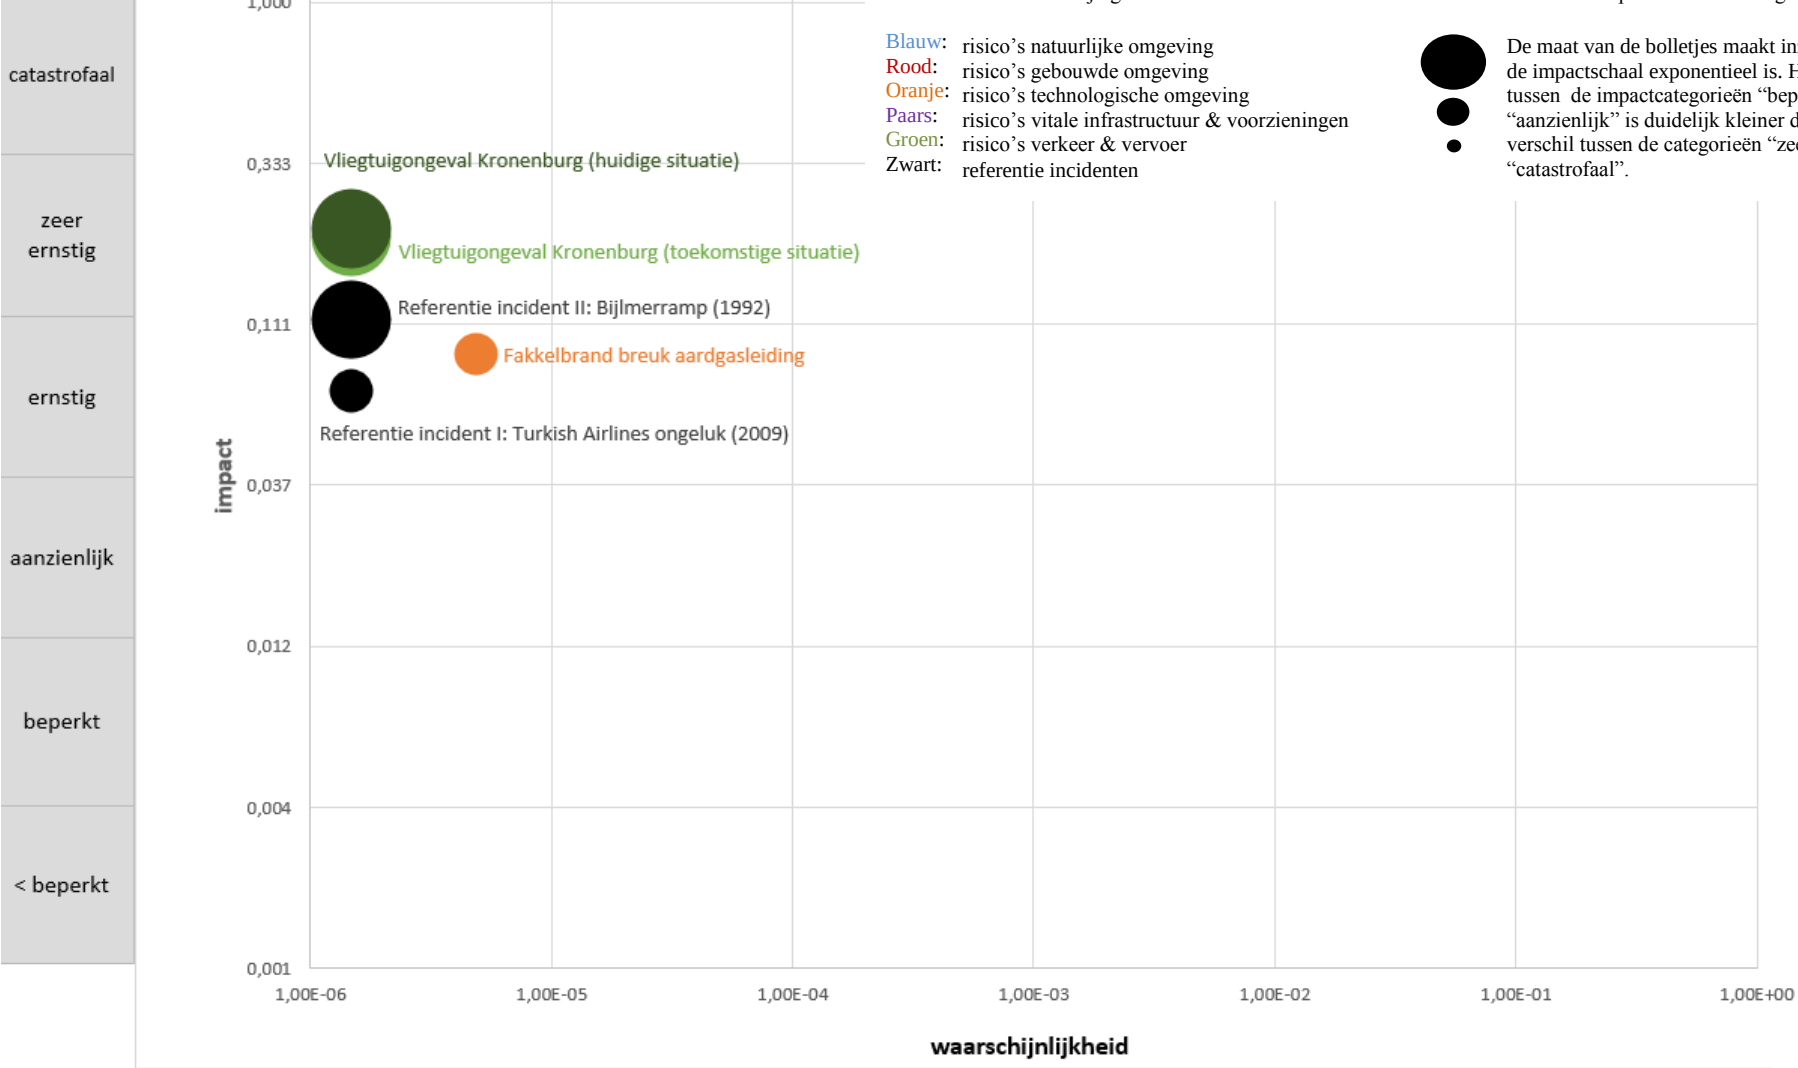
# Risicodiagram Kronenburg

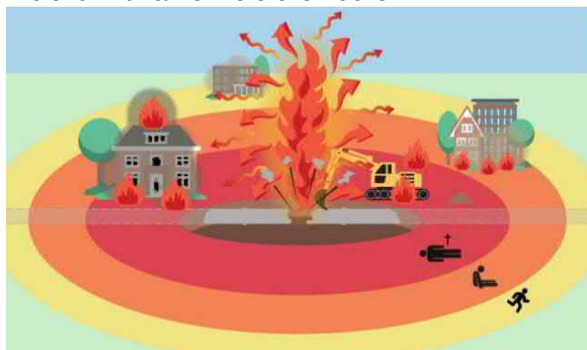
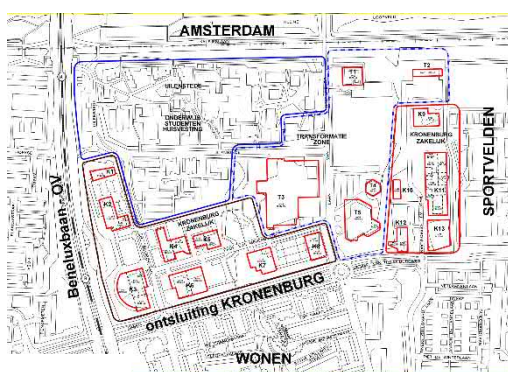
Op 22 mei 2025 om 15.00 uur vinden in de buurt van de Kalfjeslaan (graaf)werkzaamheden plaats in de directe omgeving van de ondergrondse hogedruk aardgasleiding A-807. Vanwege deze werkzaamheden ontstaat een breuk in de aardgasleiding. Het aardgas stroomt onder hoge druk uit. Het brandbare gas ontsteekt waardoor er een fakkelbrand optreedt. Direct na de breuk is de omvang van de fakkel het grootst. Het uitstroomdebiet loopt binnen enkele minuten na de breuk terug totdat een stabiel uitstroomdebiet wordt bereikt. De fakkel is dan kleiner van omvang. Dit stabiele uitstroomdebiet blijft aanwezig tot dat de leidingbeheerder het getroffen leidingdeel met afsluiters inblokt. Dit kan enkele uren duren.

**Figuur 7 – Bron: Scenarioboek Externe Veiligheid**  
(<https://www.scenarioboekev.nl/hoge-druk-aardgasleiding-fakkelbrand/>)

De hittestraling van de fakkelbrand veroorzaakt (dodelijke) slachtoffers, schade en brand tot op 380 meter van de ongevallocatie. Personen die niet beschermd zijn kunnen tot op ongeveer 400 meter van de aardgasleiding komen. Daarbinnen is de hittestraling te groot. De kalfjeslaan wordt afgesloten en er wordt opdracht gegeven het metroverkeer langs de Beneluxbaan te staken. Gebouwen binnen 380 meter van de fakkelbrand worden blootgesteld aan hittestraling en gaan branden. Het merendeel van de slachtoffers zijn personen die zich in de buitenruimte bevinden. Personen in gebouwen dicht bij de ongevallocatie raken (dodelijk)gewond. Het totaal aantal slachtoffers wordt geschat tussen de 40 en 400.

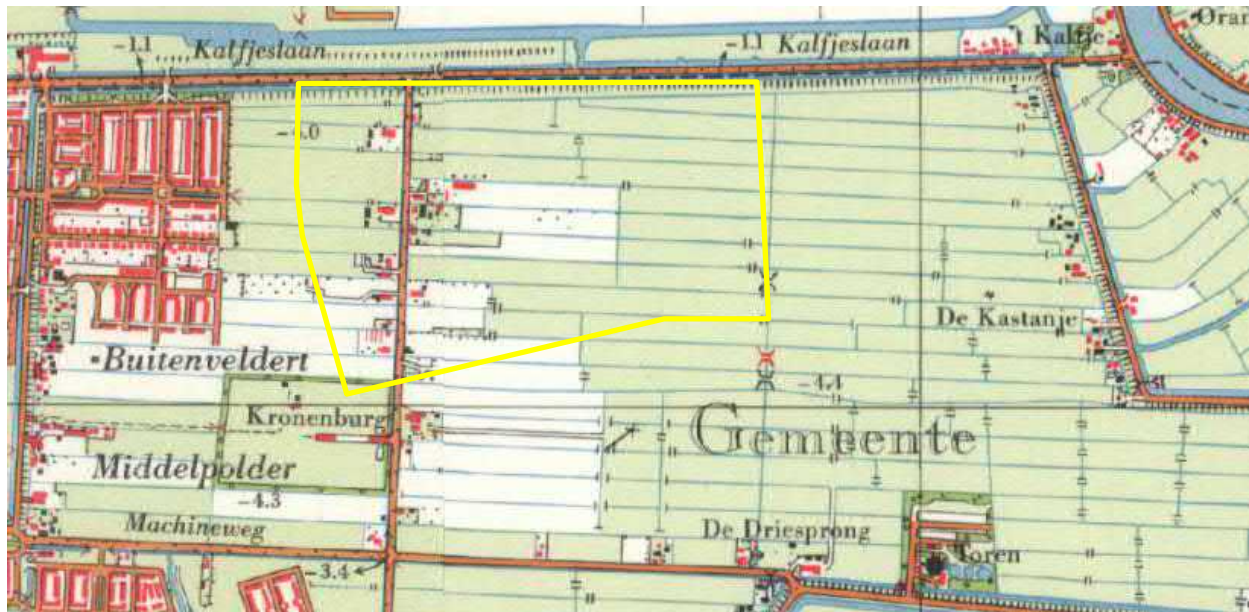
Tot begin jaren 50 van de vorige eeuw is het landschap ingericht als polder. De percelen waren in gebruik als akkerland of grasland en werden gescheiden door sloten. Aan de noordzijde van het gebied zoals weergegeven in figuur 2 is de Kalfjeslaan aanwezig en aan de zuidzijde de Machineweg. Beide wegen worden verbonden door de Middenweg waaraan enkele woningen/boerderijen zijn gelegen.

Figuur 2 Topografische kaart 1961 met plangebied (geel)

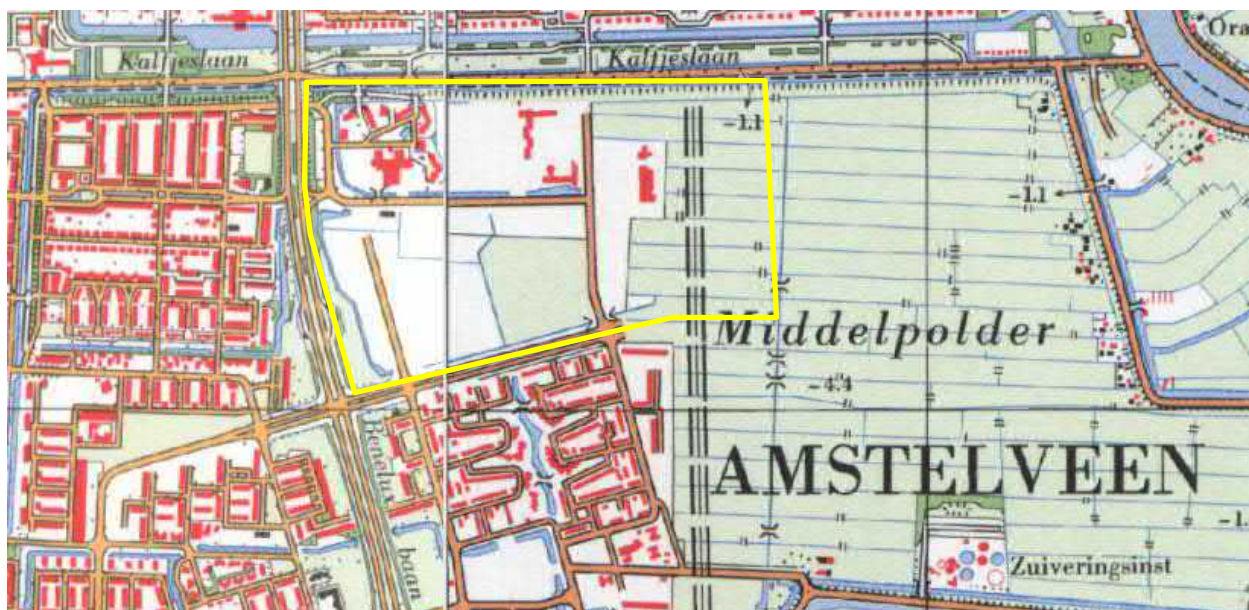
Vanaf de jaren 50 is aan de westzijde van het huidige plangebied begonnen met de ontwikkeling van de woonwijk Buitenveldert (zie figuur hierboven). Op de topografische kaart van 1969 (zie figuur 3) is de Middenweg verdwenen en zijn de huidige Beneluxbaan, Uilenstede, Saskia van Uylenburgweg en Laan van Kronenburg zichtbaar. Tevens is de projectie van de A3 weergegeven. In het noordelijk deel van het plangebied is tevens de eerste bebouwing zichtbaar. Het overige gebied wordt bouwrijp gemaakt.

Figuur 3 Topografische kaart 1969 met plangebied (geel)

Bij het bouwrijp maken van het gebied zijn aanwezige erfverhardingen van voormalige boerderijen aan de Middenweg niet (altijd) verwijderd. Aanwezige sloten zijn gedempt met gebiedseigen grond. Hierbij kan niet worden uitgesloten dat mogelijk ook slooppuin van de voormalige bebouwing is gebruikt.

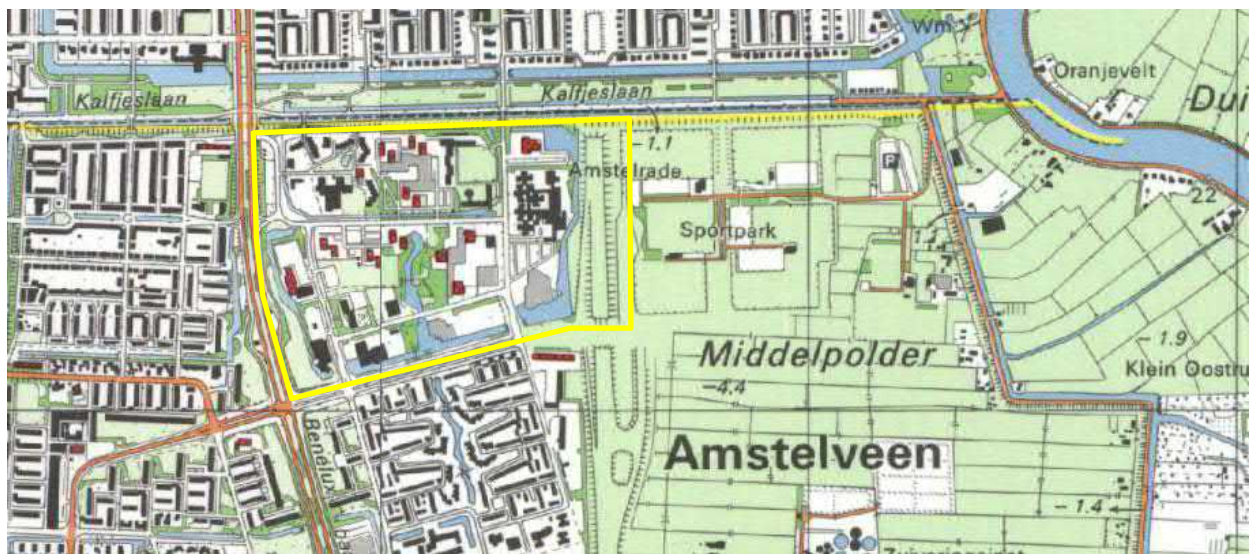
Op de topografische kaart van 1981 is het gehele plangebied bebouwd en ingericht. Aan de oostzijde zijn nu ook de sportvelden van Sportpark 't Loopveld aanwezig. Centraal op figuur 4 is het grondlichaam gelegen ten behoeve van de A3, welke uiteindelijk niet is gerealiseerd. Op de topografische kaart van 1993 wordt het gebied tussen de sportvelden en de huidige Professor W.H. Keesomlaan (voormalig grondlichaam A3) bouwrijp gemaakt. Hierbij is het grondlichaam van de A3 begin deze eeuw definitief verwijderd en is het gebied door de gemeente tijdelijk gebruikt voor de tussenopslag van grond.

Figuur 4 Topografische kaart 1981 met plangebied (geel)

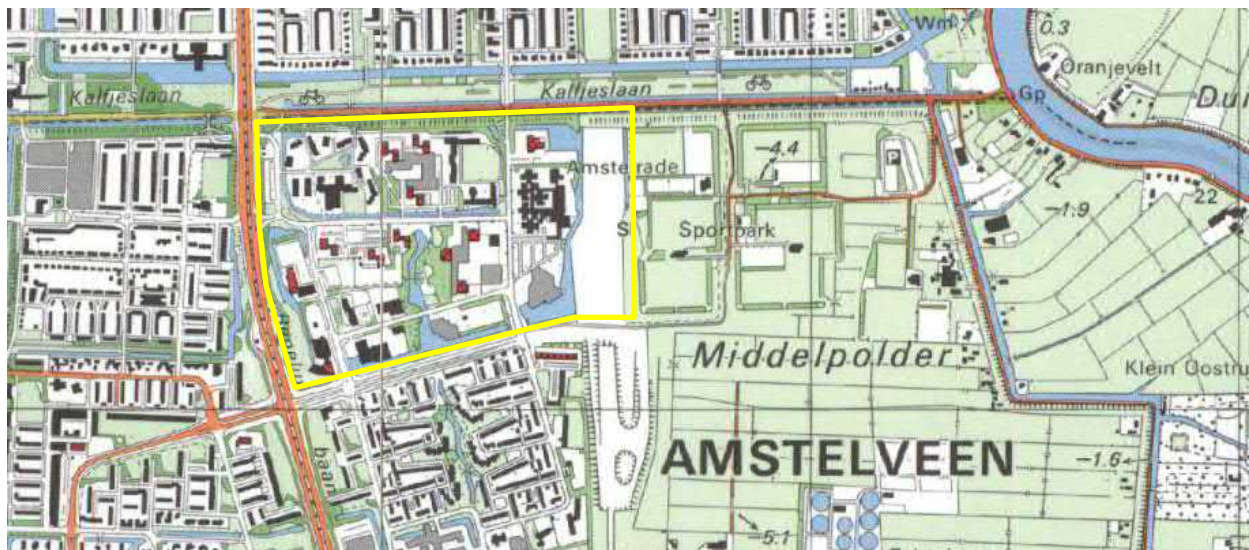
Figuur 5 Topografische kaart 1993 met plangebied (geel)

Tot 2018 vinden in het gebied verschillende wijzigingen plaats in de inrichting, met name rond de Laan van Kronenburg. De wijzigingen betreffen onder andere de sloop van (grote) gebouwen, het realiseren van nieuwbouw, graven van een vijver en recentelijk (begin jaren 2000) dempen van diezelfde vijver.

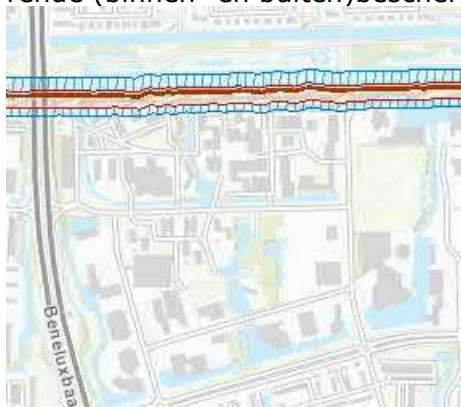
Aan de noordzijde van het plangebied ligt een waterkering (Kalfjeslaan) met daarbij horende (binnen- en buiten)beschermingszones.

Het gaat hier een secundaire waterkering. Voor deze waterkering is een dubbelbestemming 'Waterstaat - Waterkering' opgenomen. Binnen deze zone heeft het waterschap AGV beperkingen opgelegd. Het te transformeren gebied van Kronenburg ligt buiten de waterkering en zal hier dus geen invloed op hebben.
