# RAPPORT

## **M.e.r.-beoordeling Kronenburg- Uilenstede**

Aanmeldingsnotitie voor het bestemmingsplan

Klant: Gemeente Amstelveen

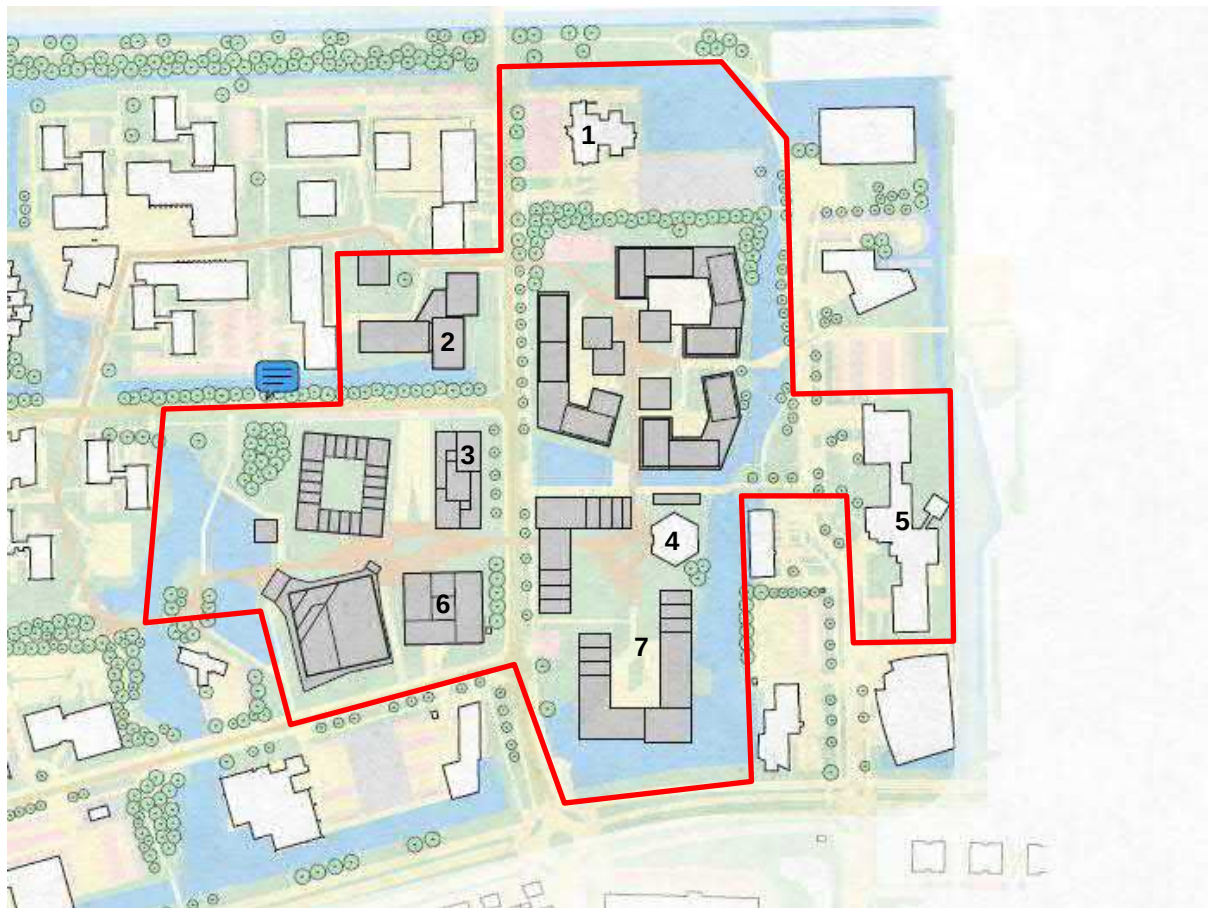
Op de projectlocatie worden de gebouwen 2, 3, 6 en 7 geamoveerd. Het totale terrein krijgt een nieuwe inrichting. De groenzone tussen gebouw 1 en 7 is momenteel onbebouwd, maar wordt in de toekomst ook bebouwd. Verder worden de huidige watergangen gedeeltelijk aangepast. Zie figuur 2-3 voor de nieuwe inrichting van het transformatiegebied (plangebied).

**Figuur 2-3. Inrichtingsplan voorgenoemde ontwikkeling. Het plangebied is rood omlijnd. De grijze gebouwen betreffen nieuwbouw. De huidige bebouwing zijn aangegeven met nummers overeenkomend met figuur 2-1.**

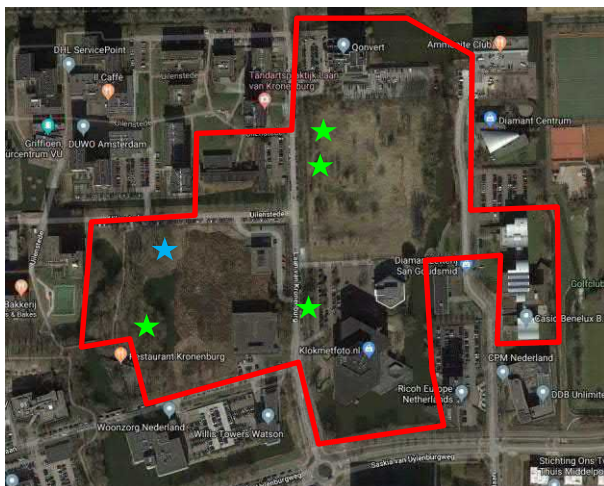
Tijdens het veldbezoek is een paartje buizerd aangetroffen in en bij het nest. Dit nest bevindt zich in de groenzone ten westen van het braakliggende perceel (zie figuur 4-1). Verder zijn ekster en kraaiennesten aangetroffen die ook in gebruik waren. De bebouwing binnen het plangebied bevat geen openingen of dakpannen en is ongeschikt voor gebouw bewonende soorten. Verder zijn er geen braakballen gevonden waarmee rustlocaties voor bijvoorbeeld ransuil zijn uitgesloten. Sperwers kunnen worden uitgesloten omdat mogelijk geschikte nesten voor deze soort bezet waren door eksters of zwarte kraai.

**Figuur 4-1. Nesten in plangebied. De nesten zijn aangegeven met sterren. Blauw betreft het buizerd-nest en groen zijn nesten bezet door eksters of kraaien.**

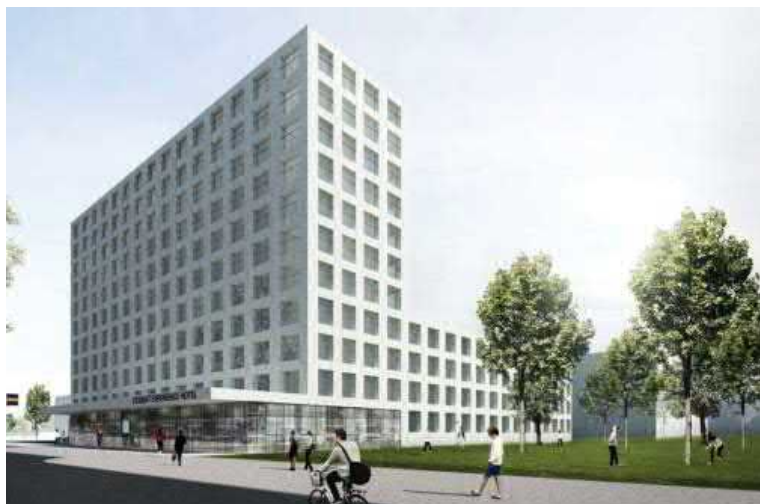
Figuur 2-3. Impressie nieuwbouw (screenshot uit bijlage 1).

In figuur 2-3 is een impressie van het ontwerp voor de nieuwbouw opgenomen.

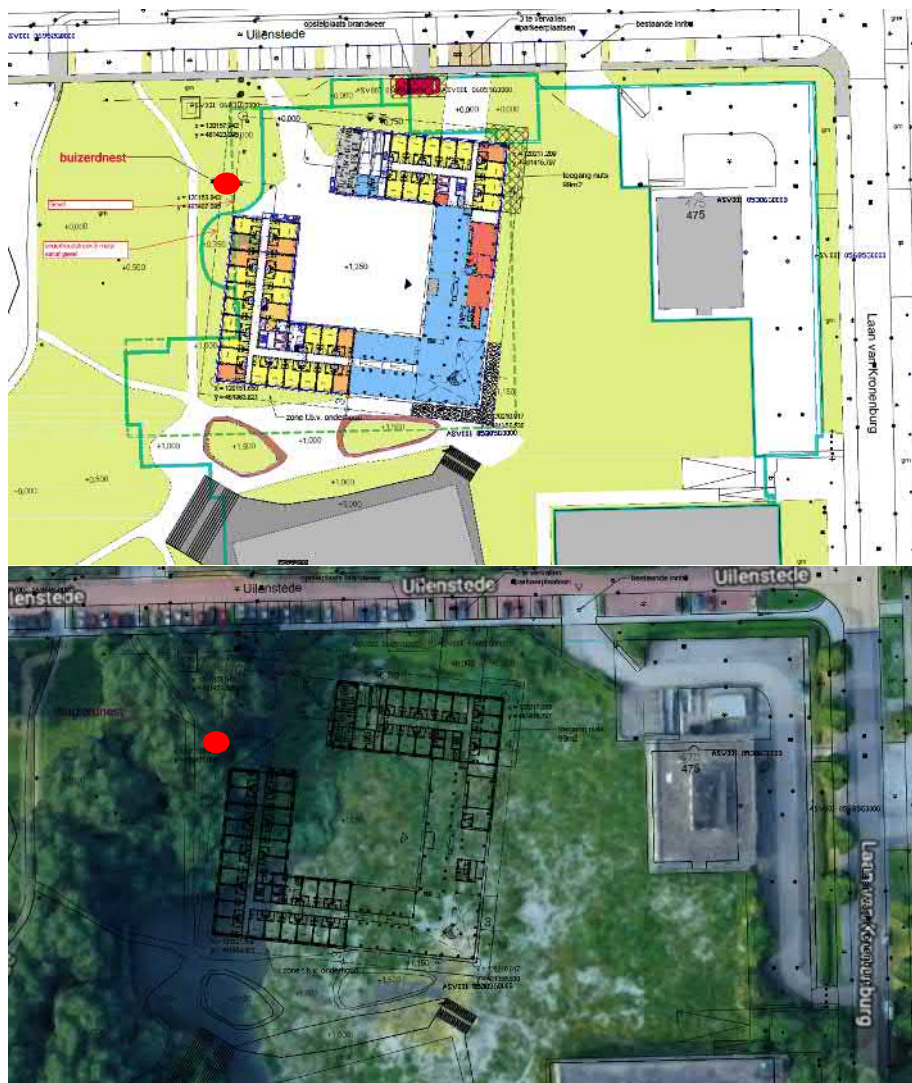
**Figuur 3-1. Locatie buizerd nest (rode stip) op een bouwtekening (boven) en een luchtfoto (onder). Gegevens afkomstig van opdrachtgever.**

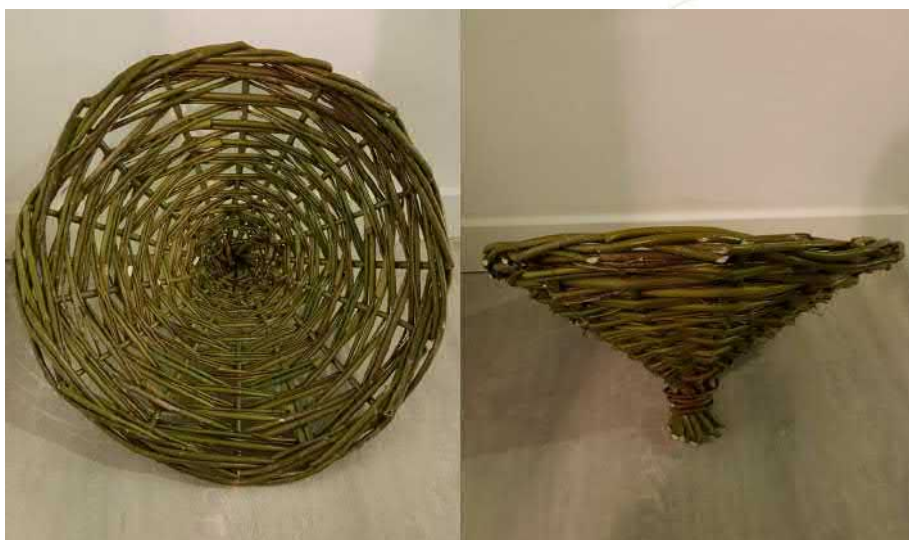
Figuur 3-2. Voorbeeld van een kunstmatige nestmand.

We stellen voor om 6 kunstnesten te plaatsen op verschillende locaties zodat er diverse keuze mogelijkheden zijn voor de buizerd. Een voorbeeld van een kunstnest (kleiner formaat voor boomvalk, maar ter illustratie) is weergegeven in figuur 3-2. In figuur 3-3 zijn voorlopige locaties opgenomen waar de kunstnesten geplaatst zouden kunnen worden. Deze locaties zijn nog niet afgestemd met de terreineigenaren of in het veld bekeken of ze ook daadwerkelijk geschikt zijn. Wel is het via Google Streetview bekeken op potentie.

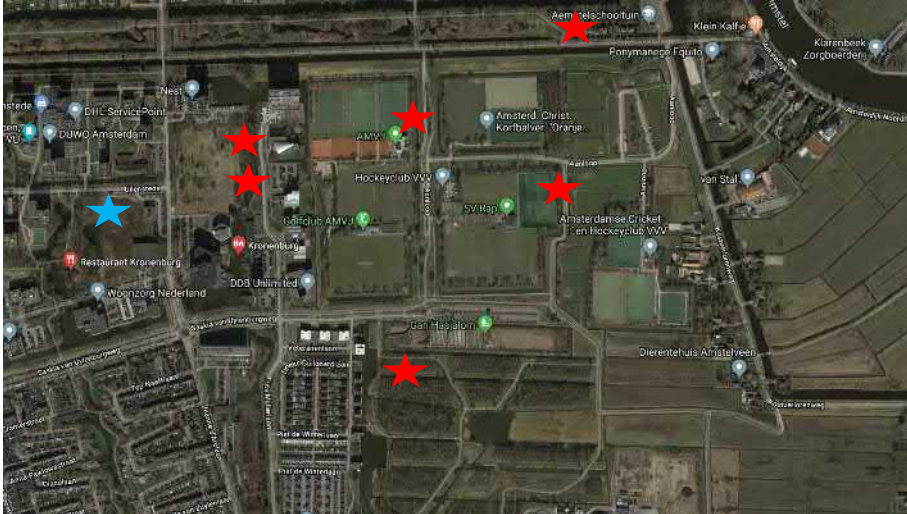
**Figuur 3-3. Voorbeeld geschikte locaties alternatieve buizerdnesten (bron ondergrond: Google Maps). Bestaande nest blauw, nieuwe locaties rood.**

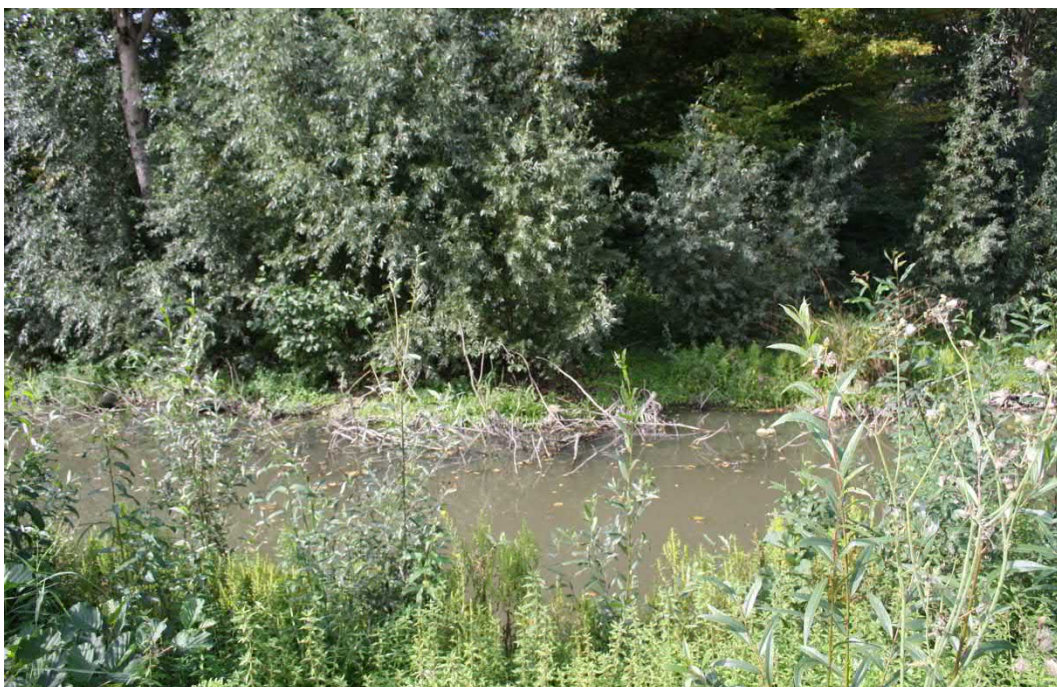
*De waterpartij, duidelijk is te zien dat het water enigszins bruin van kleur en vrij troebel is.*

De ruige begroeiing is wel aanwezig langs de oever van de waterpartij, maar het betreft stilstaand water en is relatief troebel waardoor de kwaliteit niet voldoende is voor deze kritische soort. Het is dan ook niet aannemelijk dat deze zwaar beschermde muizensoort geschikt leefgebied vindt in het plangebied.

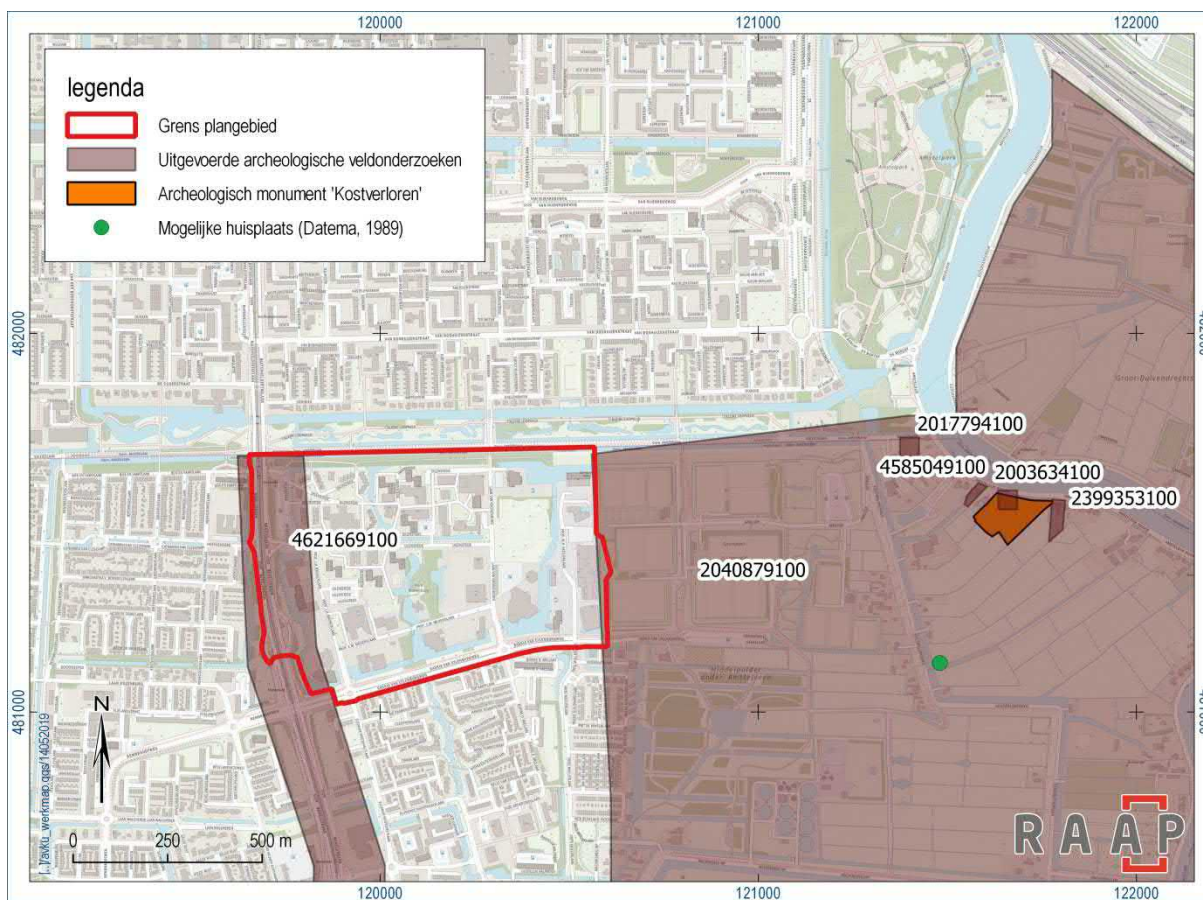
Figuur 3. Overzichtskaart van in de tekst genoemde archeologische onderzoeken in de directe omgeving van het plangebied.

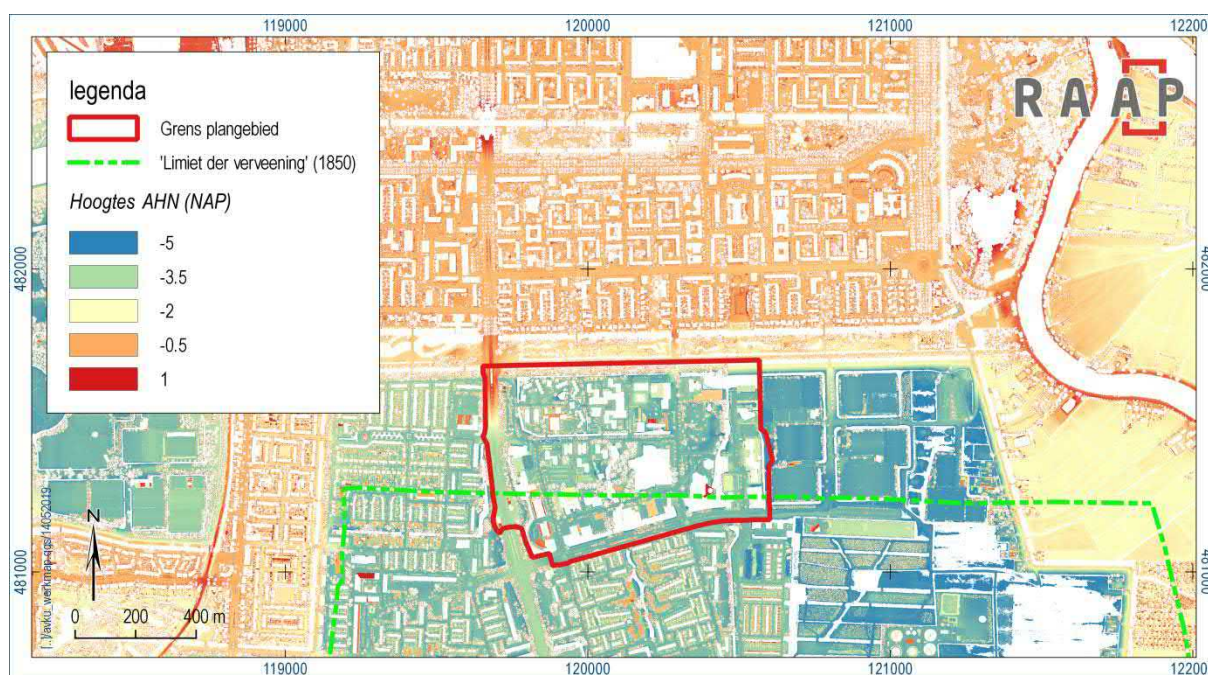
*Figuur 5. De grens van het plangebied en de 'limiet der verveening', die op de Topografische en Militaire Kaart van 1850 is aangegeven, geprojecteerd op het AHN.*

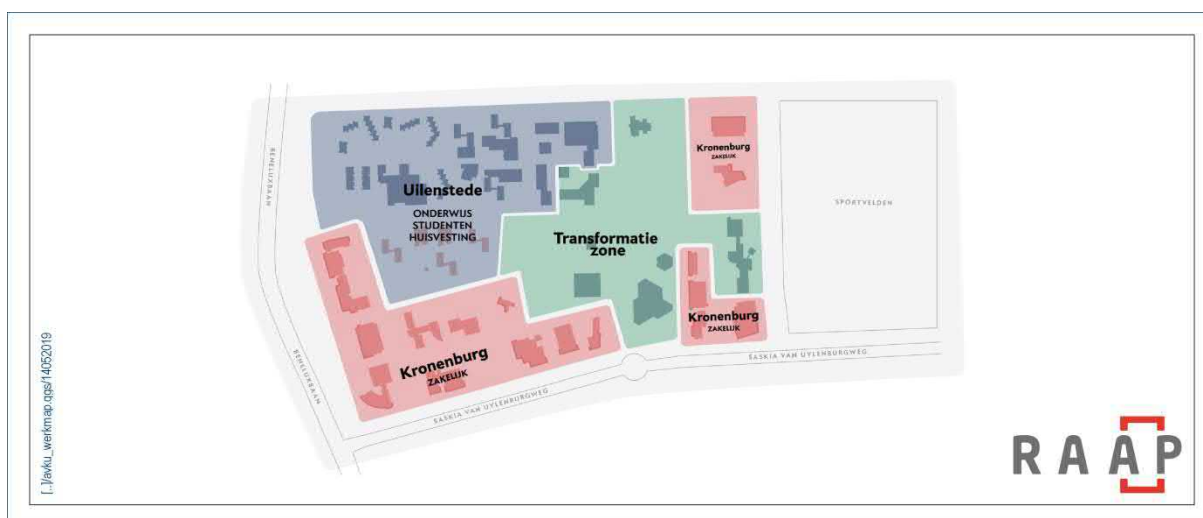
*Figuur 7. De verschillende zones en hun gebruik in het plangebied. De transformatiezone zal worden herontwikkeld.*

Uit navraag bij de opdrachtgever is het volgende gebleken over de toekomstige situatie. Kronenburg-Uilenstede wordt heringericht als woon-werkomgeving. In het middengebied (de transformatiezone; figuren 6 en 7) worden enkele reeds aanwezige gebouwen gesloopt en worden er nieuwe gebouwen opgetrokken. Deze zullen grotendeels bestaan uit bewoningscomplexen voor studentenhuisvesting, aanvullende verblijfs- en logiesvoorzieningen en horeca-, retail- en ontspanningsvoorzieningen. De diepte van de voorgenomen graafwerkzaamheden is onbekend. Vermoedelijk zullen er funderingspalen onder de gebouwen worden geheid.
