Quick scan ecologie Midden-Noord te Osdorp

Auteur P.J.H. van der Linden
Opdrachtgever Deelgemeente Osdorp
Projectnummer 09.088
Ingen november 2009
foto omslag een deel van het bestemmingsplan

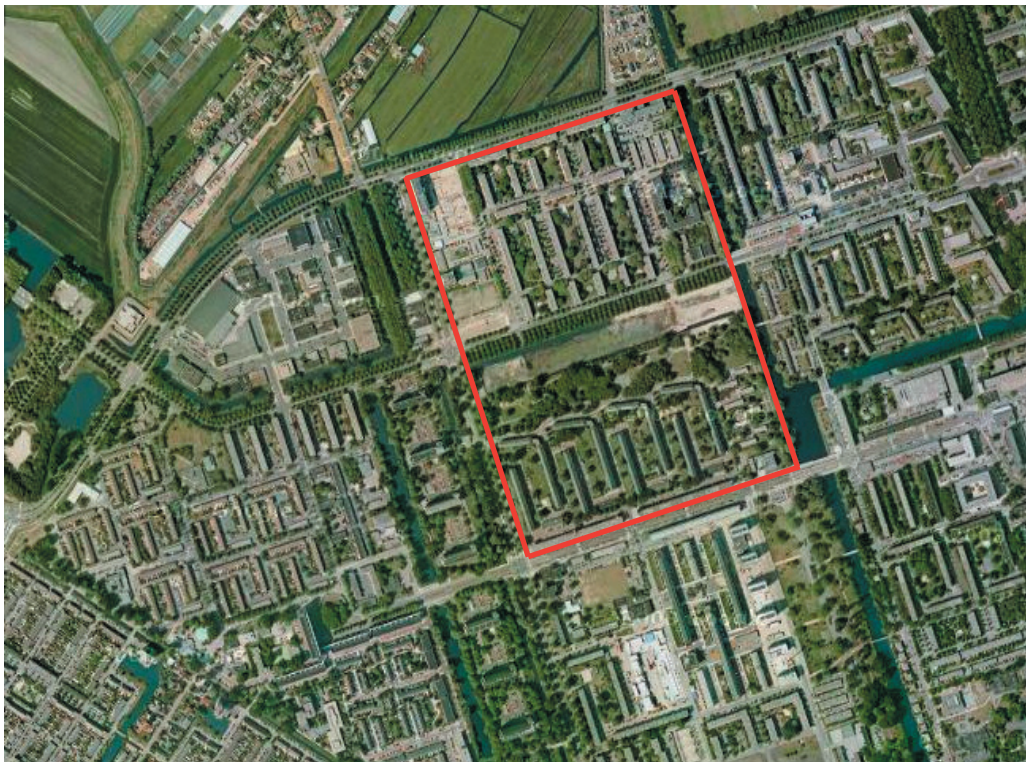
Globale begrenzing van het plangebied, in het noordelijk deel worden de flats vervangen.

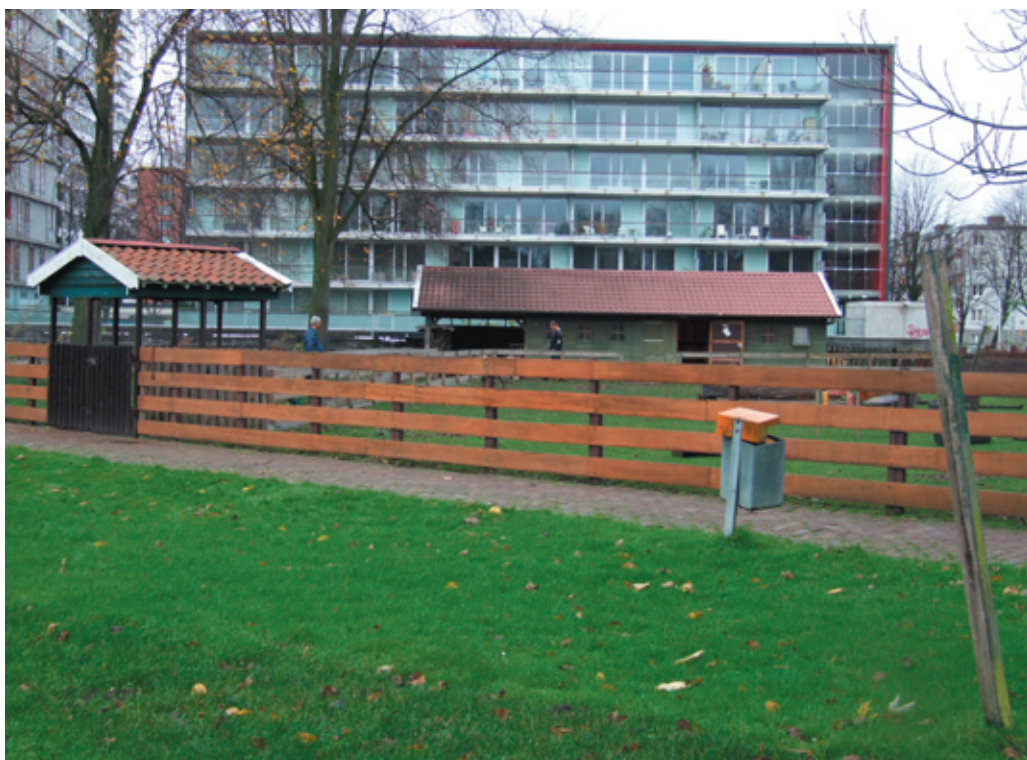
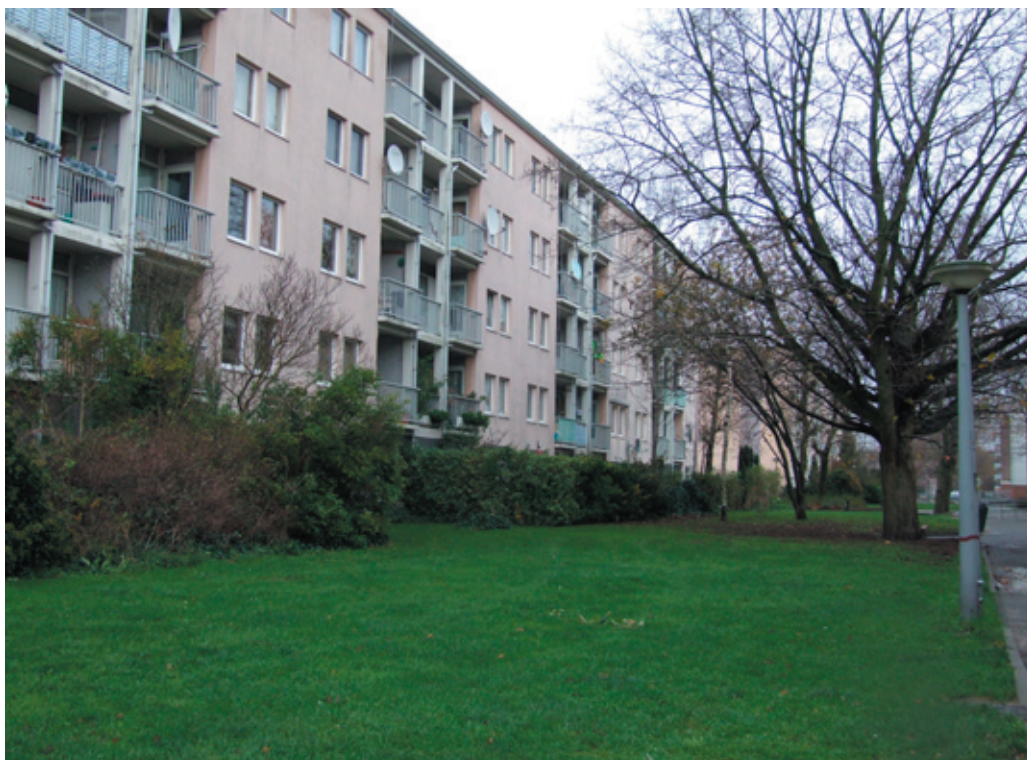
De flats zijn in een steekproef onderzocht op potentiële aanwezigheid van geschikte invliegopeningen voor vleermuizen. Daarnaast is de kinderboerderij en omgeving beoordeeld op potentiële aanwezigheid van vleermuizen. De flats binnen het plangebied hebben geen zichtbare geschikte invliegopeningen of achter de openingen is een geschikte verblijfplaats aanwezig. Er zijn geen holle bomen aangetroffen binnen het plangebied.

In combinatie met de afwezigheid van (duidelijke) waarnemingen en de weinig geschikte invliegopeningen is de kans op aanwezigheid van vleermuizen binnen het plangebied zeer klein.

In de gebouwen zijn zeer waarschijnlijk geen beschermde soorten (lees vleermuizen) aanwezig. Uit voorzorg wordt geadviseerd bij de sloop van de gebouwen rekening te houden met deze kleine kans en zo te slopen dat zo min mogelijk kans op schade aan vleermuizen ontstaat. De meest geschikte methode is te zorgen voor tocht in de gebouwen voorafgaand aan de sloop en niet tijdens de wintermaanden of de kraamperiode te slopen.
