Gemeente Amsterdam
Dienst Milieu en Bouwtoezicht

Onderwerp Archiefonderzoek locatie: Fred. Roeskestraat te Amsterdam

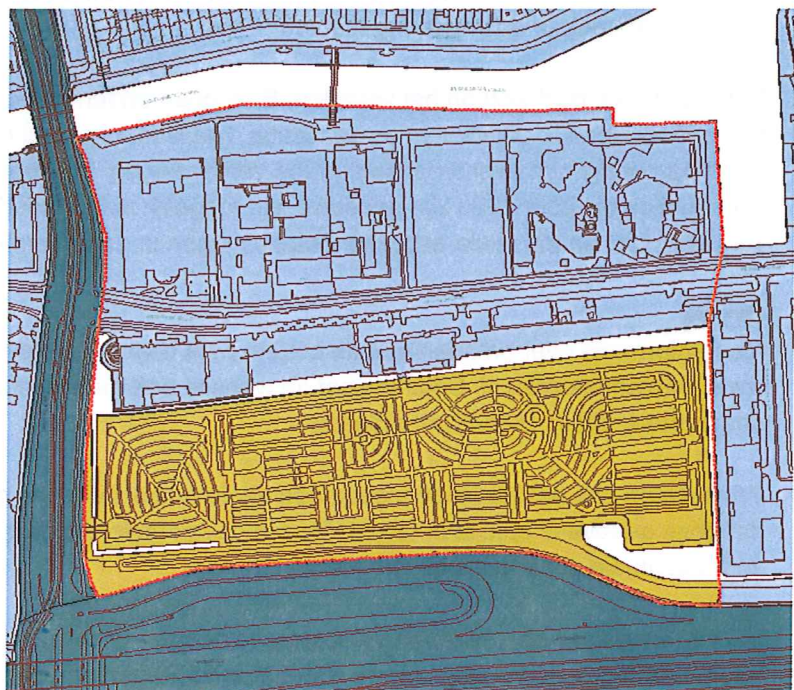
Overzichtstekening

De locatie ligt deels in zone za3 en deels in zone za2 van de bodemkwaliteitskaart van het stadsdeel Zuideramstel. De boven- en ondergrond vallen respectievelijk in klasse 3 (matig verontreinigd) en klasse 1A (achtergrondwaarde).

Bodemkwaliteitskaart Amsterdam
1: kwaliteit achtergrondwaarde
3: kwaliteit industrie
20: Infrastructuur
