VIJVERWEGKERK BLOEMENDAAL

ARCHITECTUUR- EN BOUWHISTORISCH ONDERZOEK
MET WAARDESTELLING
(QUICKSCAN)

BUREAU
VOOR
BOUWHISTORIE
EN
ARCHITECTUURGESCHIEDENIS
V.O.F

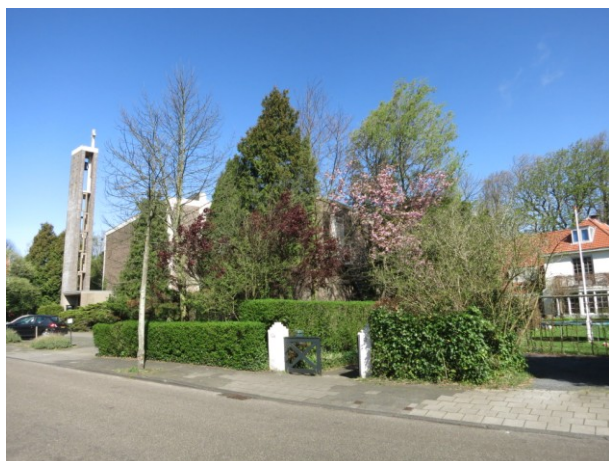
3. De kerk en omgeving vanuit het oosten.

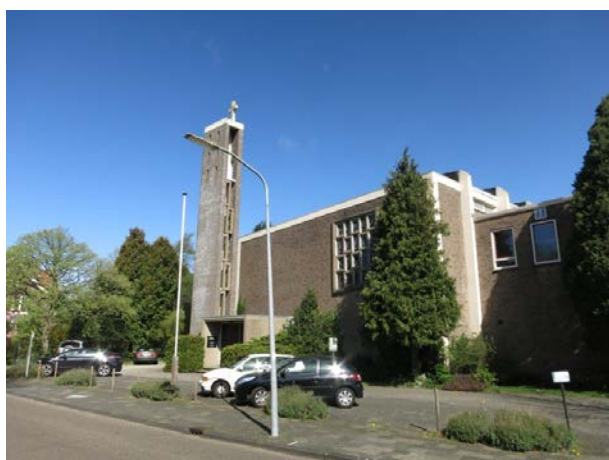
4. De zuidgevel met entree.

In de zuidgevel bevindt zich een groot rechthoekig venster met binnen een betonnen omraming een constructie van betonnen stijlen en schuine en verspringende regels. De ingang tot de kerkzaal in de zuidgevel is geaccentueerd met een betonnen portiek en gecombineerd met de toren. In het oostelijke teruggelegen deel bevindt zich een tweede teruggelegen ingang. De westmuur bestaat uit een zaagtandvormige muur, bestaande uit uitspringende haakse driehoeken, waarvan de zuidoostelijke is verglaasd en voorzien van een verticale reeks glas-in-loodramen in betonnen omraming. De gevels van het vroeg 20e-eeuwse bouwdeel zijn uitgevoerd in rode baksteen in halfsteensverband.

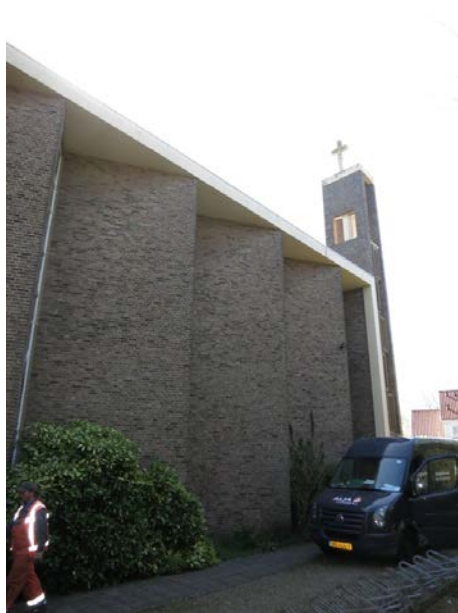
5. De westgevel.

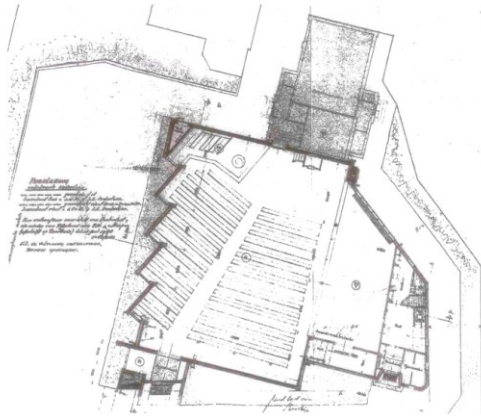
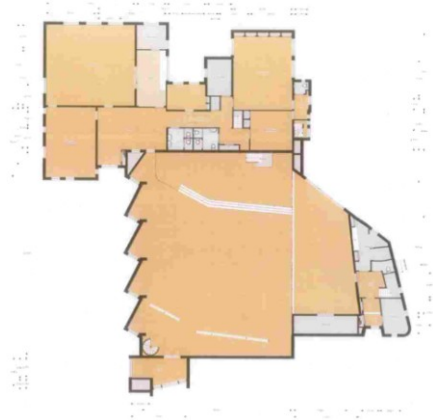
6a. Plattegrond, begane grond. Links het ontwerp van H.W. van Kempen uit 1958. Rechts huidige toestand met aanbouwen uit de jaren 70. (Herkomst: brochure *Kerk Vijverweg 14 te Bloemendaal*, Bosch&Duyn, makelaarskantoor)

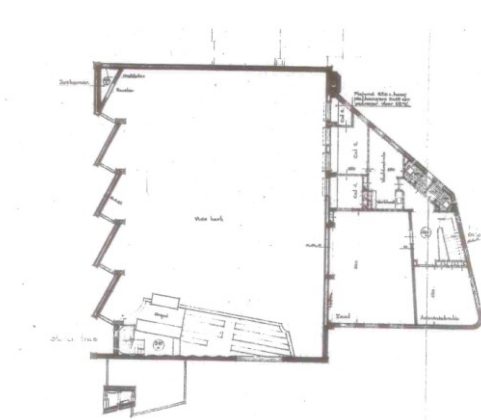
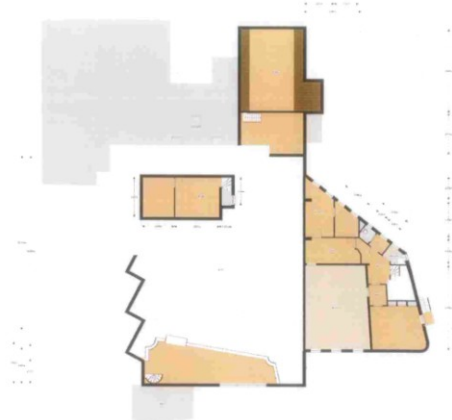
6b. Plattegrond, verdieping. Links het ontwerp van H.W. van Kempen uit 1958. Rechts huidige toestand. (Herkomst: brochure *Kerk Vijverweg 14 te Bloemendaal*, Bosch&Duyn, makelaarskantoor)

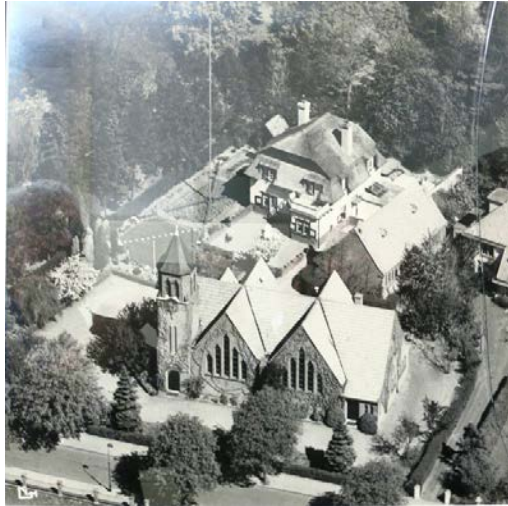
10. Luchtfoto vanuit het zuiden met de in 1916-1918 gebouwde kerk met op de voorgrond de Vijverweg en geheel links de oprijlaan naar Hartelust. Achter de kerk het vrijstaande eenlaags gebouw onder zadeldak. De ingang bevond zich in een uitgebouwd portaal onder zadeldak tegen de westgevel. Op de achtergrond de villa uit ca. 1915, die gesloopt is voor de uitbreiding van de kerk in de jaren 70 van de 20e eeuw. (Herkomst: Foto KLM)

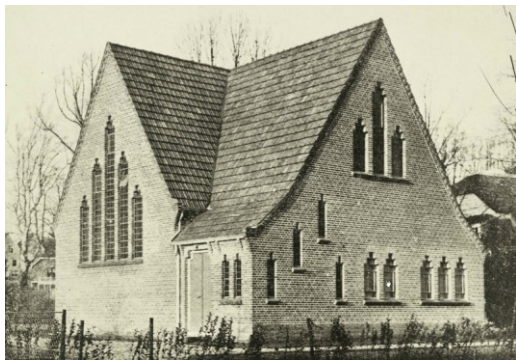
11. De in 1915 gebouwde Gereformeerde kerk in zijn oorspronkelijke vorm, waarbij alleen het oostelijke deel van de kerk was uitgevoerd. (Herkomst foto: beeldbank NHA)

Op de situering en vormgeving van de huidige Vijverwegkerk heeft de voorganger invloed gehad. Deze voorganger, de Gereformeerde kerk van Bloemendaal, werd zoals we zagen in 1915-1918 naar een ontwerp van Johannes Godfried Wolbers uit Den Haag gefaseerd gebouwd. Het gebouw lag vrij dicht aan de Vijverweg, gescheiden door een relatief smal voorterrein (plein). Het was een rechthoekige zaalkerk onder een fors zadeldak met de nok evenwijdig aan de weg. Het gebouw had twee transepten met zadeldaken tussen topgevels. Op de noordwesthoek was tussen hoofdbeuk en transept een toren met lantaarn met een ingesnoerde spits gesitueerd. In de toren was een toegang tot de kerk, terwijl een tweede toegang zich op de zuidoosthoek bevond. Aan de noordzijde bevond zich een smallere en lagere beuk. Aanvankelijk werd vanwege de beperkte financiële middelen in WO I slechts het oostelijke deel gebouwd. In 1918 volgde de bouw van het westelijke deel met de toren.

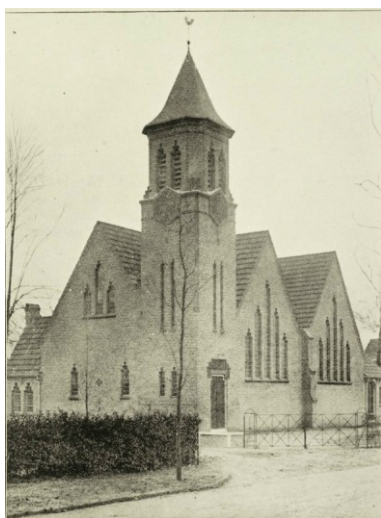
12. De Gereformeerde kerk na de uitbreiding in 1918 met het westelijke deel en de toren. (Herkomst foto: beeldbank NHA)

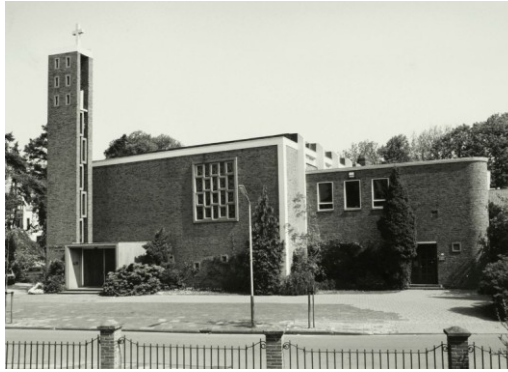
13. De zuidgevel van de Gereformeerde kerk uit 1958-1960. (Herkomst foto: beeldbank NHA)

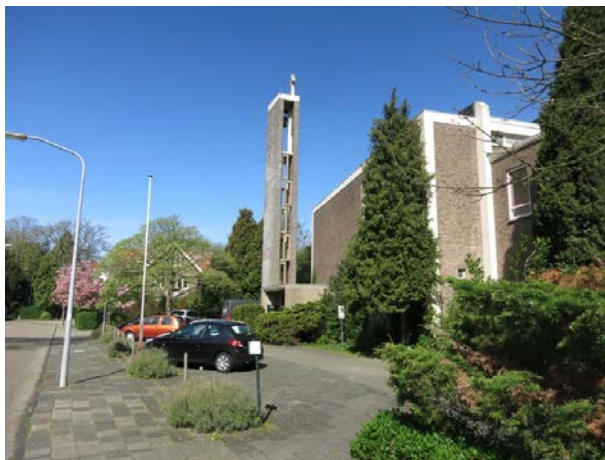
14. Gezicht op de zuidgevel van de kerk naar het westen, met de vrijstaande toren bestaande uit twee verbonden baksteenschillen.

schuine vlak van baksteen en het haakse vlak van glas is gemaakt. De halfopen toren op vierkant grondplan bestaat uit twee bakstenen schillen met daartussen een verbindingsconstructie, bestaande uit betonnen ‘raamwerken’.

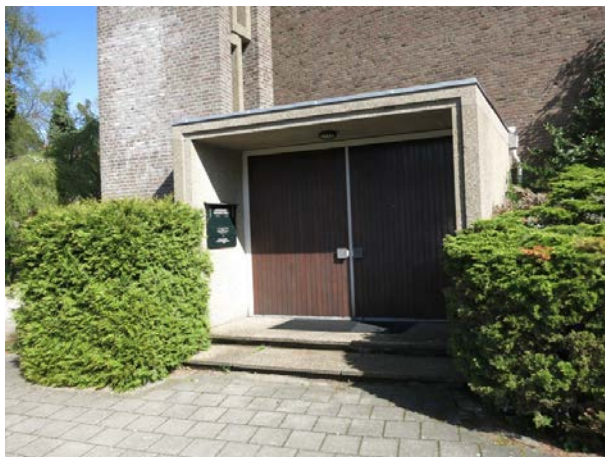
15. Ingang van de kerkzaal met links het onderste deel van de toren.

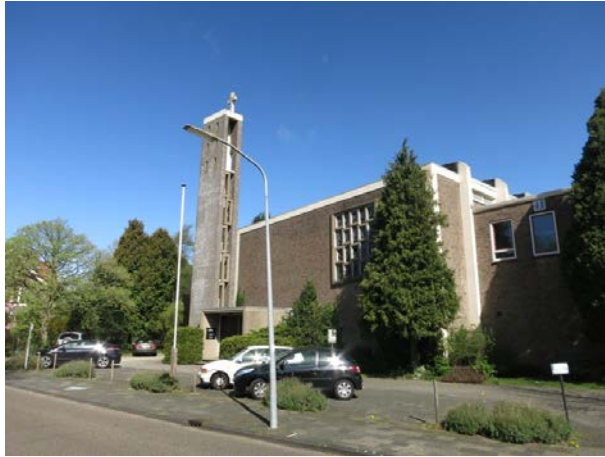
16. Overzicht van het rechterdeel van de zuidgevel van Vijverwegkerk vanuit het zuidoosten.

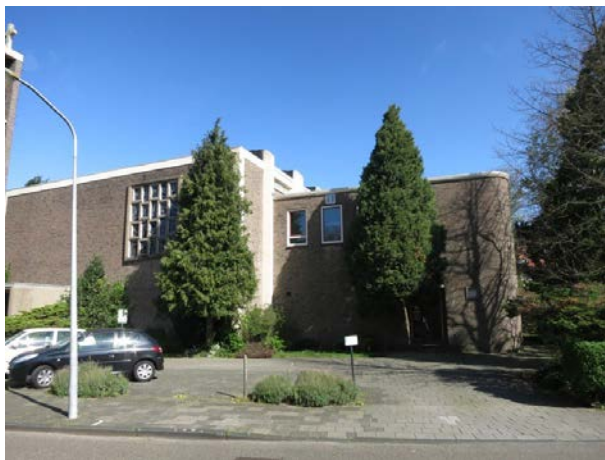
17. Overzicht van de zuidgevel met de teruggelegen en lagere zijvleugel met afgeronde hoek.

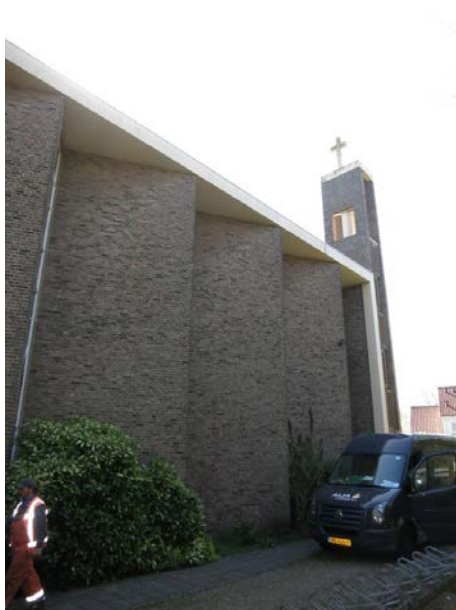
18. Gezicht op de westgevel vanuit het noordwesten.

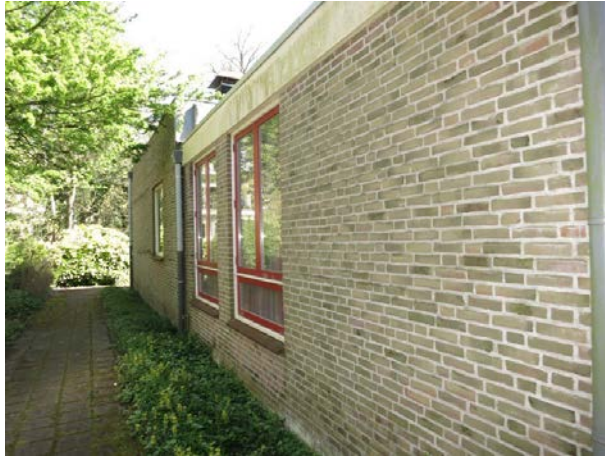
19. Gezicht op de noordgevel van het kerkgebouw. Dit deel is in de jaren 70 van de 20e eeuw toegevoegd.

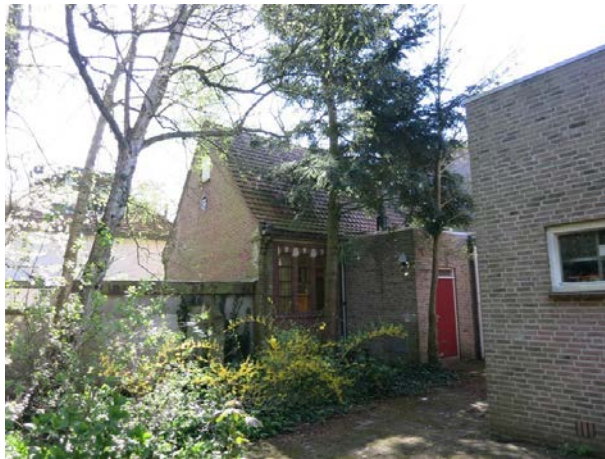
20. Gezicht op de noord- en westgevel van de consistorie-hobbyruimte (links). Opvallend zijn de rijk versierde geblokte bovendorpels van de gekoppelde Tudorvensters. Tegen de westgevel staat een aanbouw uit de jaren 70 van de 20e eeuw. Geheel rechts de nieuwbouw van de kerk uit de jaren 70 van de 20e eeuw.

Aan de noordoostzijde staat een rechthoekig gebouw met zadeldak, dat nu opgedeeld is in een consistoriekamer en een hobbyruimte. Onder het gebouw is de verwarmingskelder voor de kerk. Het gebouw bezit een vrijwel blinde gevel aan de noordzijde. Ook de inmiddels ingebouwde zuidzijde had een blinde gevel. Tegen het midden van de oostgevel bevindt zich een uitspringend ingangsportaal onder een steekkap met een deurkozijn in een Tudorboog. Tot aan de verbouwing in de jaren '70 van de 20e eeuw bevond zich een vergelijkbare ingangspartij aan de westzijde. In de west- en oostgevel bevinden zich drie gekoppelde Tudorvensters met geblokte bovendorpels in spaarvelden. Deze vensters hebben nog glas-in-lood vensters. De gevels zijn in rode baksteen in halfsteensverband gemetseld.

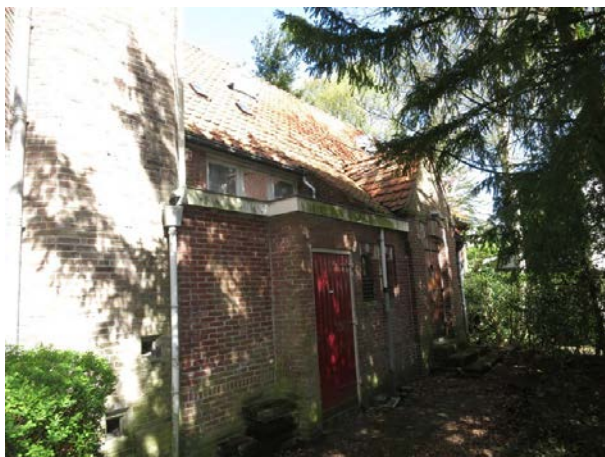
21. Zuidelijk deel van de oostgevel van de vroeg 20e-eeuwse hobbyruimte-consistorie met rechts ingangspartij met steekkap. De ingang zelf is met enkele treden toegankelijk, aangezien het gebouwtje al vanaf het begin onderkelderd was. Links de toegang tot deze kelder, die bij de bouw van de huidige kerk ook als verwarmingsruimte in gebruik bleef.

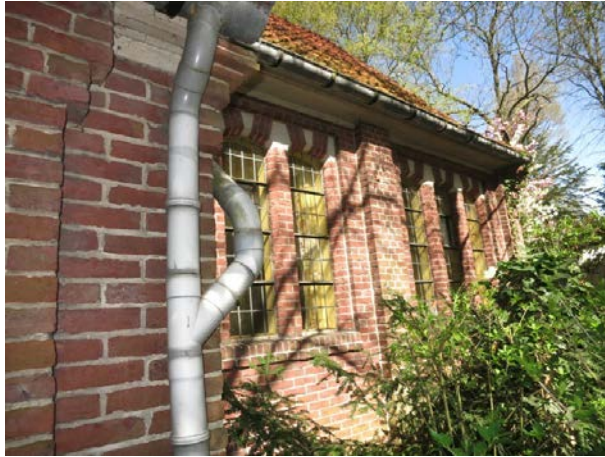
22. Noordelijk deel van de oostgevel van de vroeg 20e-eeuwse hobbyruimte-consistorie met in beide teruggelegen gevelvelden drie gekoppelde vensters met geblokte, gebogen bovendorpels en glas-in-lood.

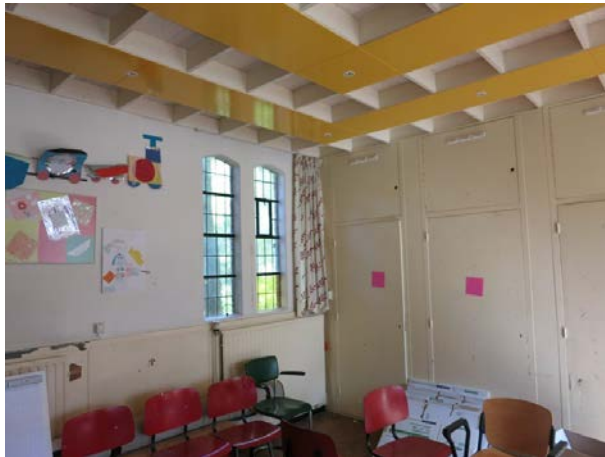
23. Interieur van de hobbyruimte in het noordelijke deel van de vroeg 20e-eeuwse 'consistorie-hobbyruimte'. De beide Tudorvensters met glas-in-lood en brugijzers behoren tot de oorspronkelijke detaillering. De rest van de ruimte is in het laatste kwart van de 20e eeuw ingrijpend veranderd.

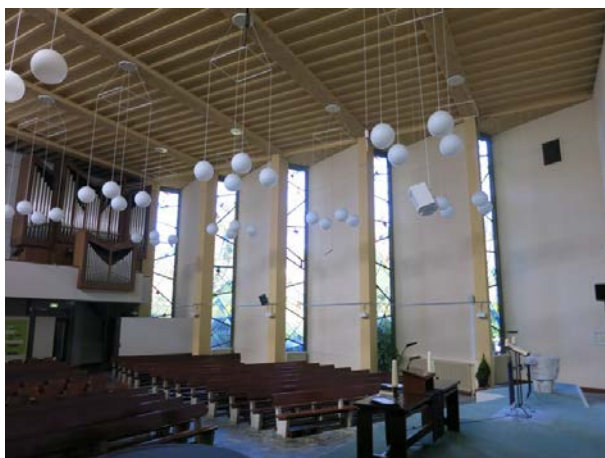
24. Gezicht in de kerkzaal naar het zuidwesten met links de tribune met het orgel van Flentrop. De westwand bestaat uit schuin geplaatste wandvlakken met haaks daarop de vensterstroken met gebrandschilderd panelen.

Het interieur van de kerkzaal is deels met grote zorgvuldigheid gedetailleerd, waarbij vooral de als zaagtand uitgevoerde westwand met gebrandschilderde glaspuien en het uit betonnen 'cellen' opgebouwde venster in de zuidgevel opvallen. Voor de noordwand met het podium, maar ook voor de wandopening in de oostwand geldt een indifferente monumentwaarde. Bijzonder zijn de sgraffito-panelen boven de vensters in de oostwand. Evenals de monumentale trap naar de verdieping hebben deze een positieve waarde. Voor de interieurafwerking van de overige ruimten geldt vanwege de verbouwing in de jaren 70 een indifferente monumentwaarde. Ook de ruimte-indeling heeft een indifferente monumentwaarde.

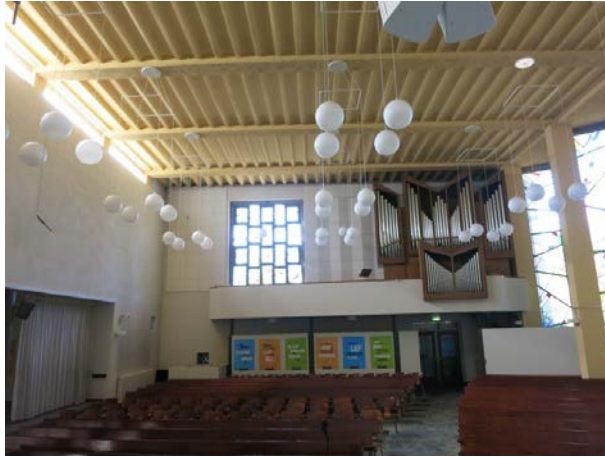
25. Gezicht in de kerkzaal naar het zuiden met tegen de zuidwand de tribune met het orgel. De zoldering bestaat uit een betonconstructie in de trant van moer- en kinderbinten. In de linker wand (oost) is de opening naar de ruimte voor de avondmaalsviering. Aan de bovenzijde van de oostmuur is onder de zoldering een reeks bovenlichten.

Het hoofdvolume van de kerk bestaat uit een betonnen draagconstructie met portalen, die door betonliggers zijn verbonden. De kerkzaal wordt overdekt door een samengestelde betonnen balklaag in de vorm van moer-en kinderbalken. De ruimte tussen de standers is opgevuld met baksteen. Bij de kerk is ook voor de andere constructie-onderdelen beton toegepast. De vroeg 20e-eeuwse vleugel met oorspronkelijk rode pannendak, heeft nog de oorspronkelijke kapconstructie van spanten met haanhout en koningsstijl.

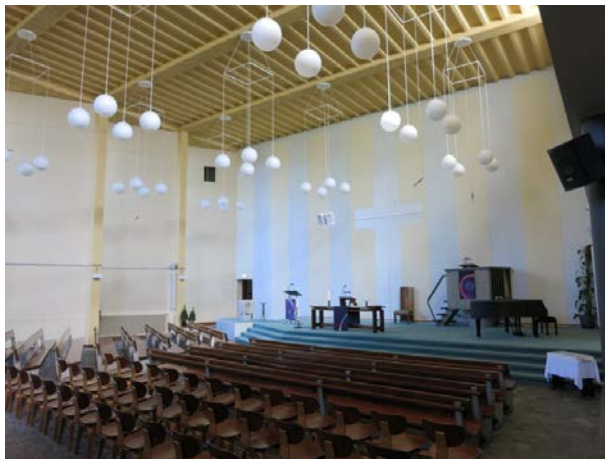
26. Gezicht in de kerkzaal naar het noordwesten met rechts tegen de noordwand het niet oorspronkelijke podium met de preekstoel. De zoldering bestaat uit een betonconstructie in trant van moer- en kinderbinten.

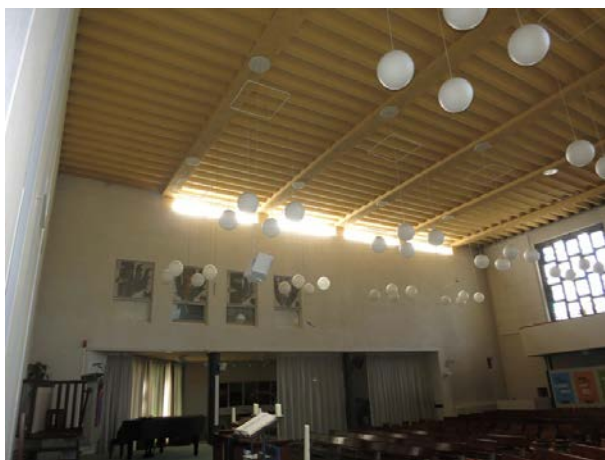
27. Gezicht in de kerkzaal naar het oosten. De zoldering bestaat uit een betonconstructie in trant van moer- en kinderbinten. In het midden van de oostwand is opening naar de zijruimte voor de avondmaalsviering. Op de verdieping vier binnenvensters, gecombineerd met een kunstwerk in sgraffito.

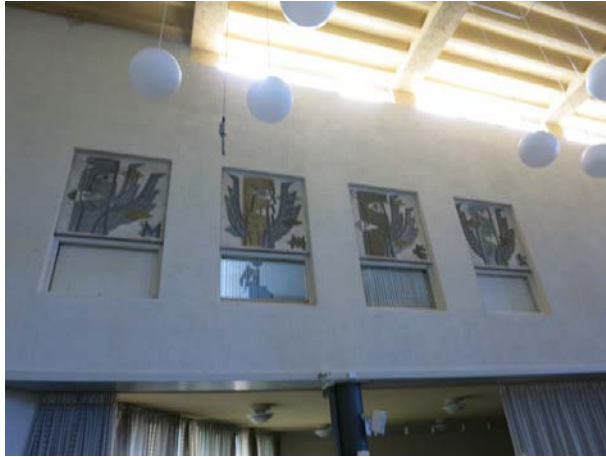
28. Gezicht op de oostmuur van de kerkzaal. Op de verdieping vier nissen met sgraffitto kunstwerken (de vier evangelisten) gecombineerd met vensters.

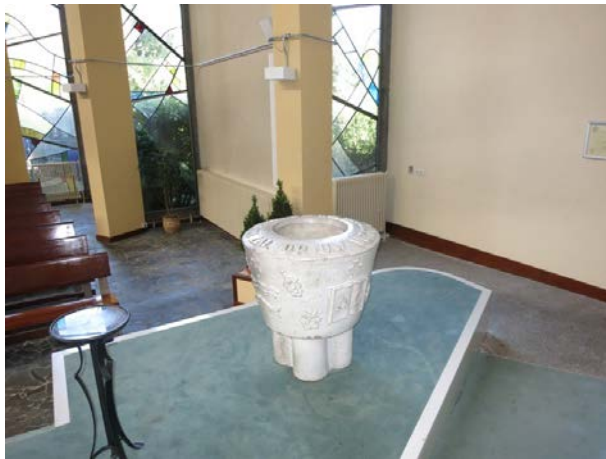
29. Gezicht op de noordwesthoek van de kerkzaal met het door de Firma Mobach uit Utrecht gemaakte doopvont.

Bij de bouw van de huidige Vijverwegkerk kreeg de firma D.A. Flentrop te Zaandam de opdracht voor de bouw van een tweeklaviers orgel. Het werd op 21 december 1960 in gebruik genomen. In 2001 is het door dezelfde firma gerestaureerd. Het orgel heeft inmiddels een bestemming elders gekregen en zal worden verwijderd. Tot de inventaris van de kerk behoort ook een in keramiek uitgevoerd doopvont. Deze is in 1960 vervaardigd door de familie Mobach in Utrecht.
