**Geluidonderzoek Zijlweg 212  
Haarlem**

**23 oktober 2015**

Kenmerk R001-1232709JEA-mwl-V02-NL

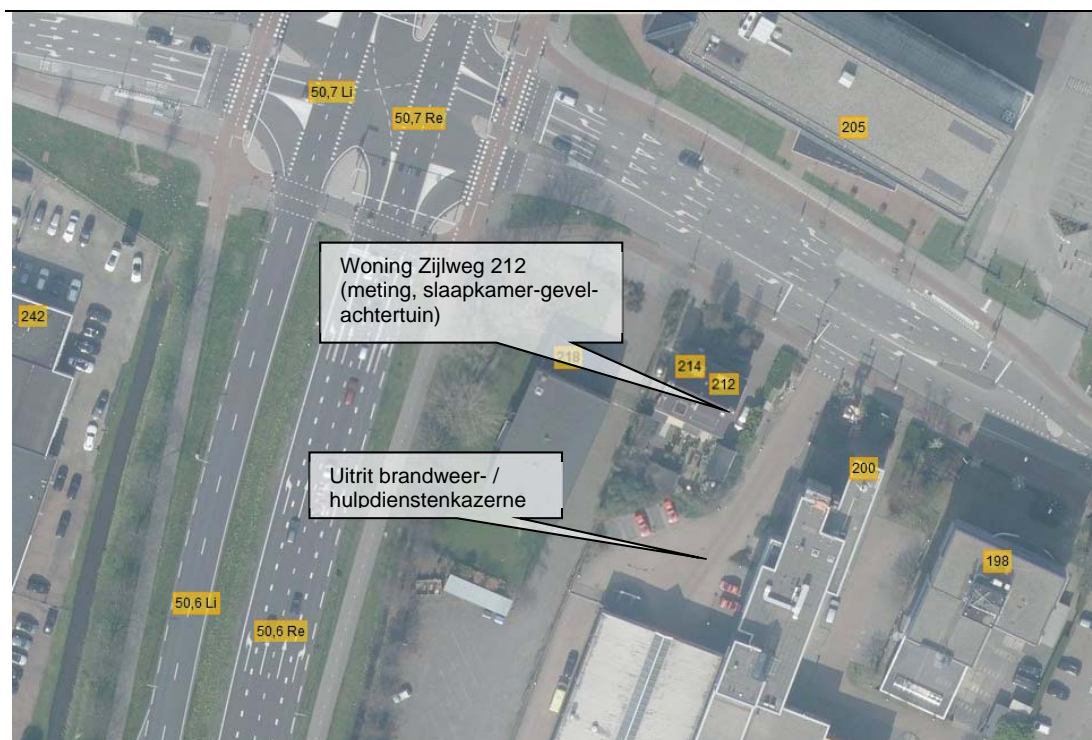
**Figuur 2.1** Situatieschets, Uitrit brandweer- / hulpdienstenkazerne, woning Zijlweg 212 en de Zijlweg. (noord gericht)

In figuur 2.1 is een situatieschets opgenomen. De uitrit van de brandweer- / hulpdienstenkazerne en de woning aan de Zijlweg zijn in deze figuur weergegeven. De hulpvoertuigen van de brandweer of andere hulpdiensten gaan via de uitrit naar de Zijlweg. De geluidmetingen zijn uitgevoerd in een slaapkamer, voor de zijgevel en in de achtertuin van de woning aan de Zijlweg 212. Vanwege de vrije werkruimte zijn de bronsterktemetingen aan de brandweerwagen op het achter terrein uitgevoerd.

De situatie betreft een bestaande situatie met dien verstande dat een aanwezige verkeersregelinstantie (VRI) op dit moment niet meer gebruikt wordt. Hierdoor dienen sirenes van hulpvoertuigen al ingeschakeld te worden terwijl het hulpvoertuig zich nog op de uitrit bevindt. Dit leidt tot hoge geluidsniveaus ten gevolge van het geluid van de sirenes op de gevels van de woning Zijlweg 212. Deze geluidsniveaus dienen gerekend te worden tot de directe hinder.

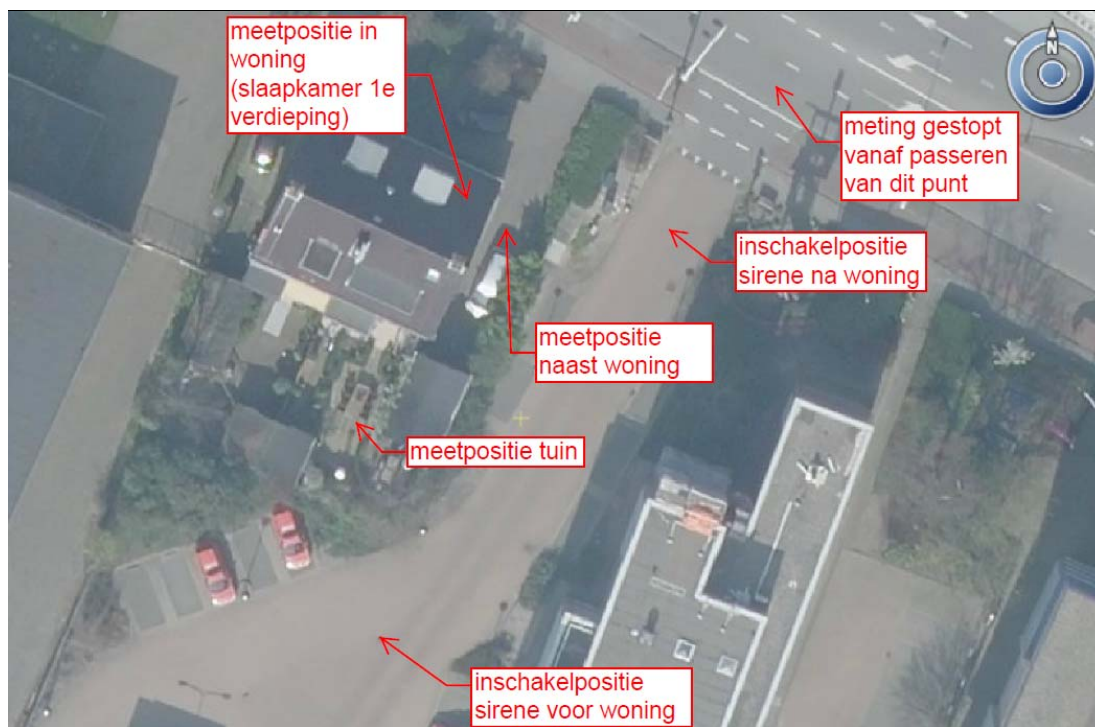
**Figuur 3.1** Overzicht meetpositities en inschakelpositities sirenes

1. Het inschakelen van de sirene vóór de woning en
2. Het inschakelen van de sirene ná de woning

- De meethoogte bedroeg 5 meter boven maaiveld bij de zijgevel van de woning en 1,5 meter boven maaiveld in de tuin en in de slaapkamer
- De metingen voor de zijgevel van de woning hebben plaatsgevonden op een afstand van 2 meter van de gevel. Om het invallende geluidniveau te berekenen wordt een correctie van 3 dB toegepast
- De metingen werden gestart op het moment dat de brandweerwagen of ambulance de sirene inschakelde
- De metingen werden gestopt op het moment dat de brandweerwagen of ambulance de openbare weg opdraait en de sirene uitschakelde
- De afstand van de bron tot de meetposities was in alle situaties minder dan 50 meter, waardoor de weersomstandigheden (meteoraam) geen relevante invloed op de geluidmetingen hebben gehad
- De sirene van de ambulance was elektrische aangedreven. De sirene van de brandweer betrof een luchtaangedreven Martin-Horn

In figuur 3.1 zijn de meetposities en de twee verschillende inschakelposities weergegeven.

<sup>3)</sup> Zie figuur 3.1
