Betreft: inventarisatie vleermuizen  
Locatie: Oude Torenlaan/Kerkbrink Hilversum  
Datum: 27 juni 2018  
Ecoloog: 06-27564247  
Steller: Peter van der Linden, ecooloog

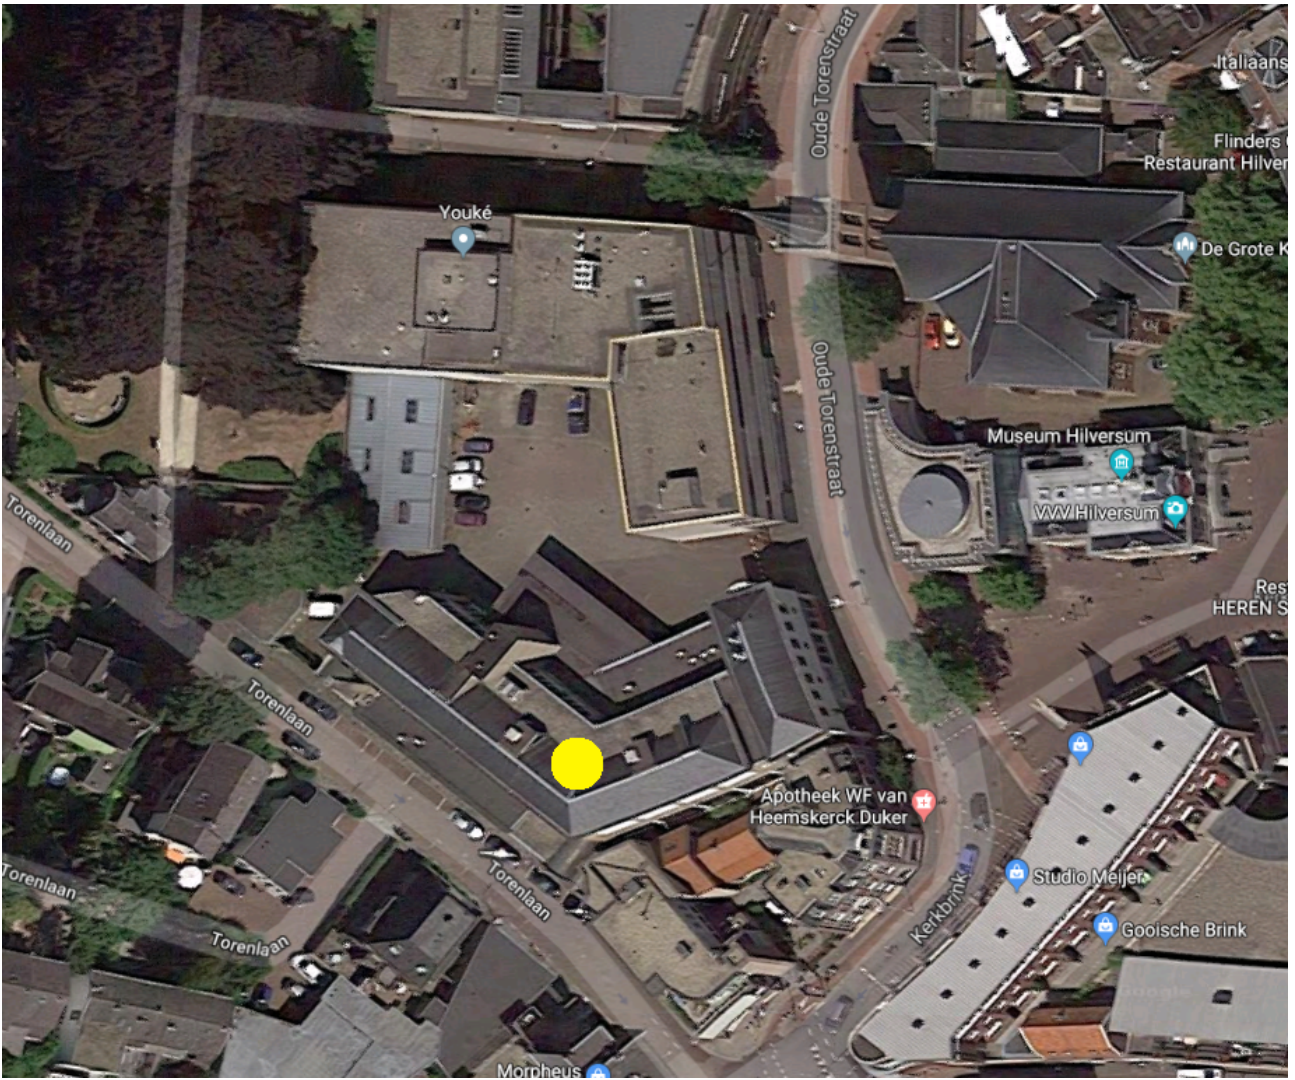
Tijdens beide inventarisaties zijn vanuit de hoek van het voormalige postkantoor (Kerkbrink 16) vleermuizen waargenomen. De vleermuizen kwamen uit de bovenste verdieping. Het waren telkens minder dan vijf gewone dwergvleermuizen. De conclusie is dat in het gebouw een kleine kolonie aanwezig is van vermoedelijk mannen.

*De locatie van de verblijfplaats van de gewone dwergvleermuis.*
