Rapportnummer : **WB.2015.0042**

Datum : **9 april 2015**

Waterbodemonderzoek
Iepenlaan 46
De Kwakel
Gemeente Uithoorn

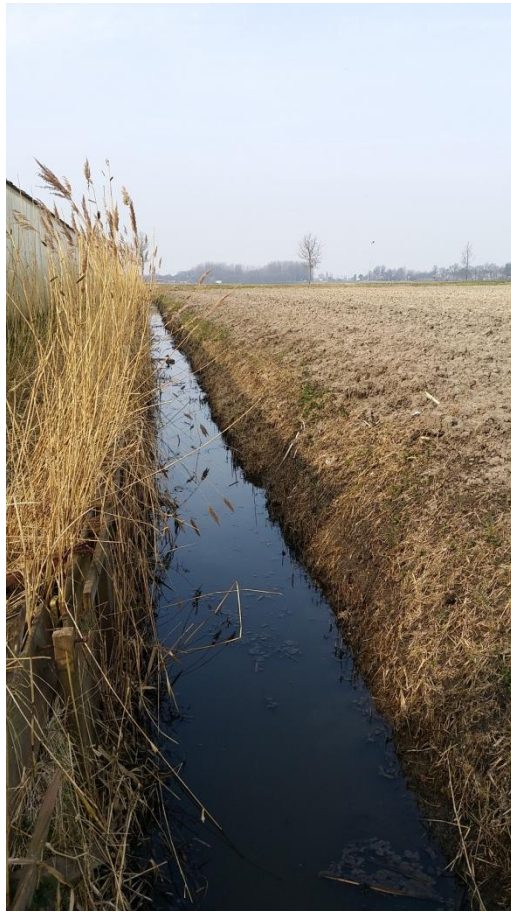
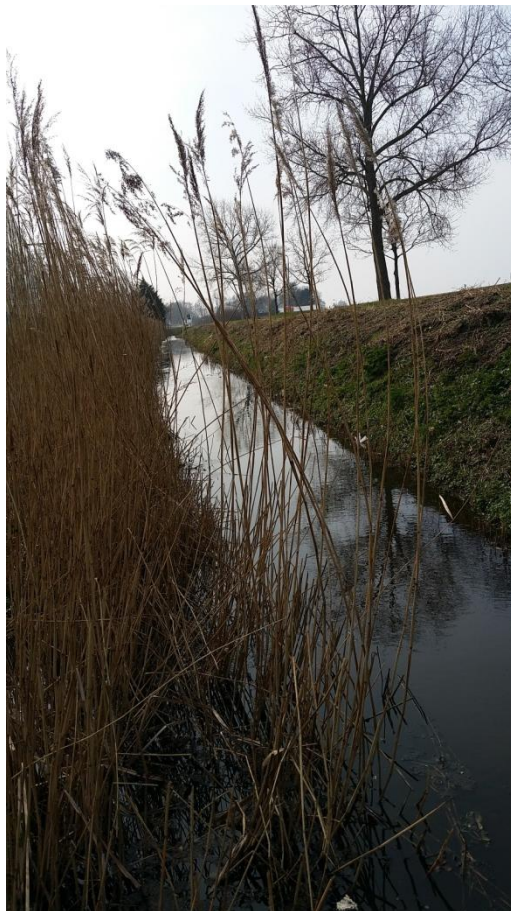
Fotoblad

De situering van de watergangen is weergegeven in bijlage 1 en 2. De watergangen liggen ter plaatse van de Iepenlaan 46 te De Kwakel in de gemeente Uithoorn. De watergangen zullen in de toekomst mogelijk worden gebaggerd en gedempt (ten behoeve van herontwikkeling). Enkele foto's van de locatie zijn opgenomen in bijlage 6.
