**RAPPORT
betreffende een
verkennend
bodemonderzoek
Oranjewijk
te Strijen**

Datum : 20 juli 2012
 Kenmerk : 1110D646/DBI/rap1
 Auteur : De heer D.D.C.A. Bijl

In opdracht van RBOI-Rotterdam bv is een verkennend milieukundig bodemonderzoek verricht op de projectlocatie Oranjewijk (Groene Kruisstraat 1) te Strijen.

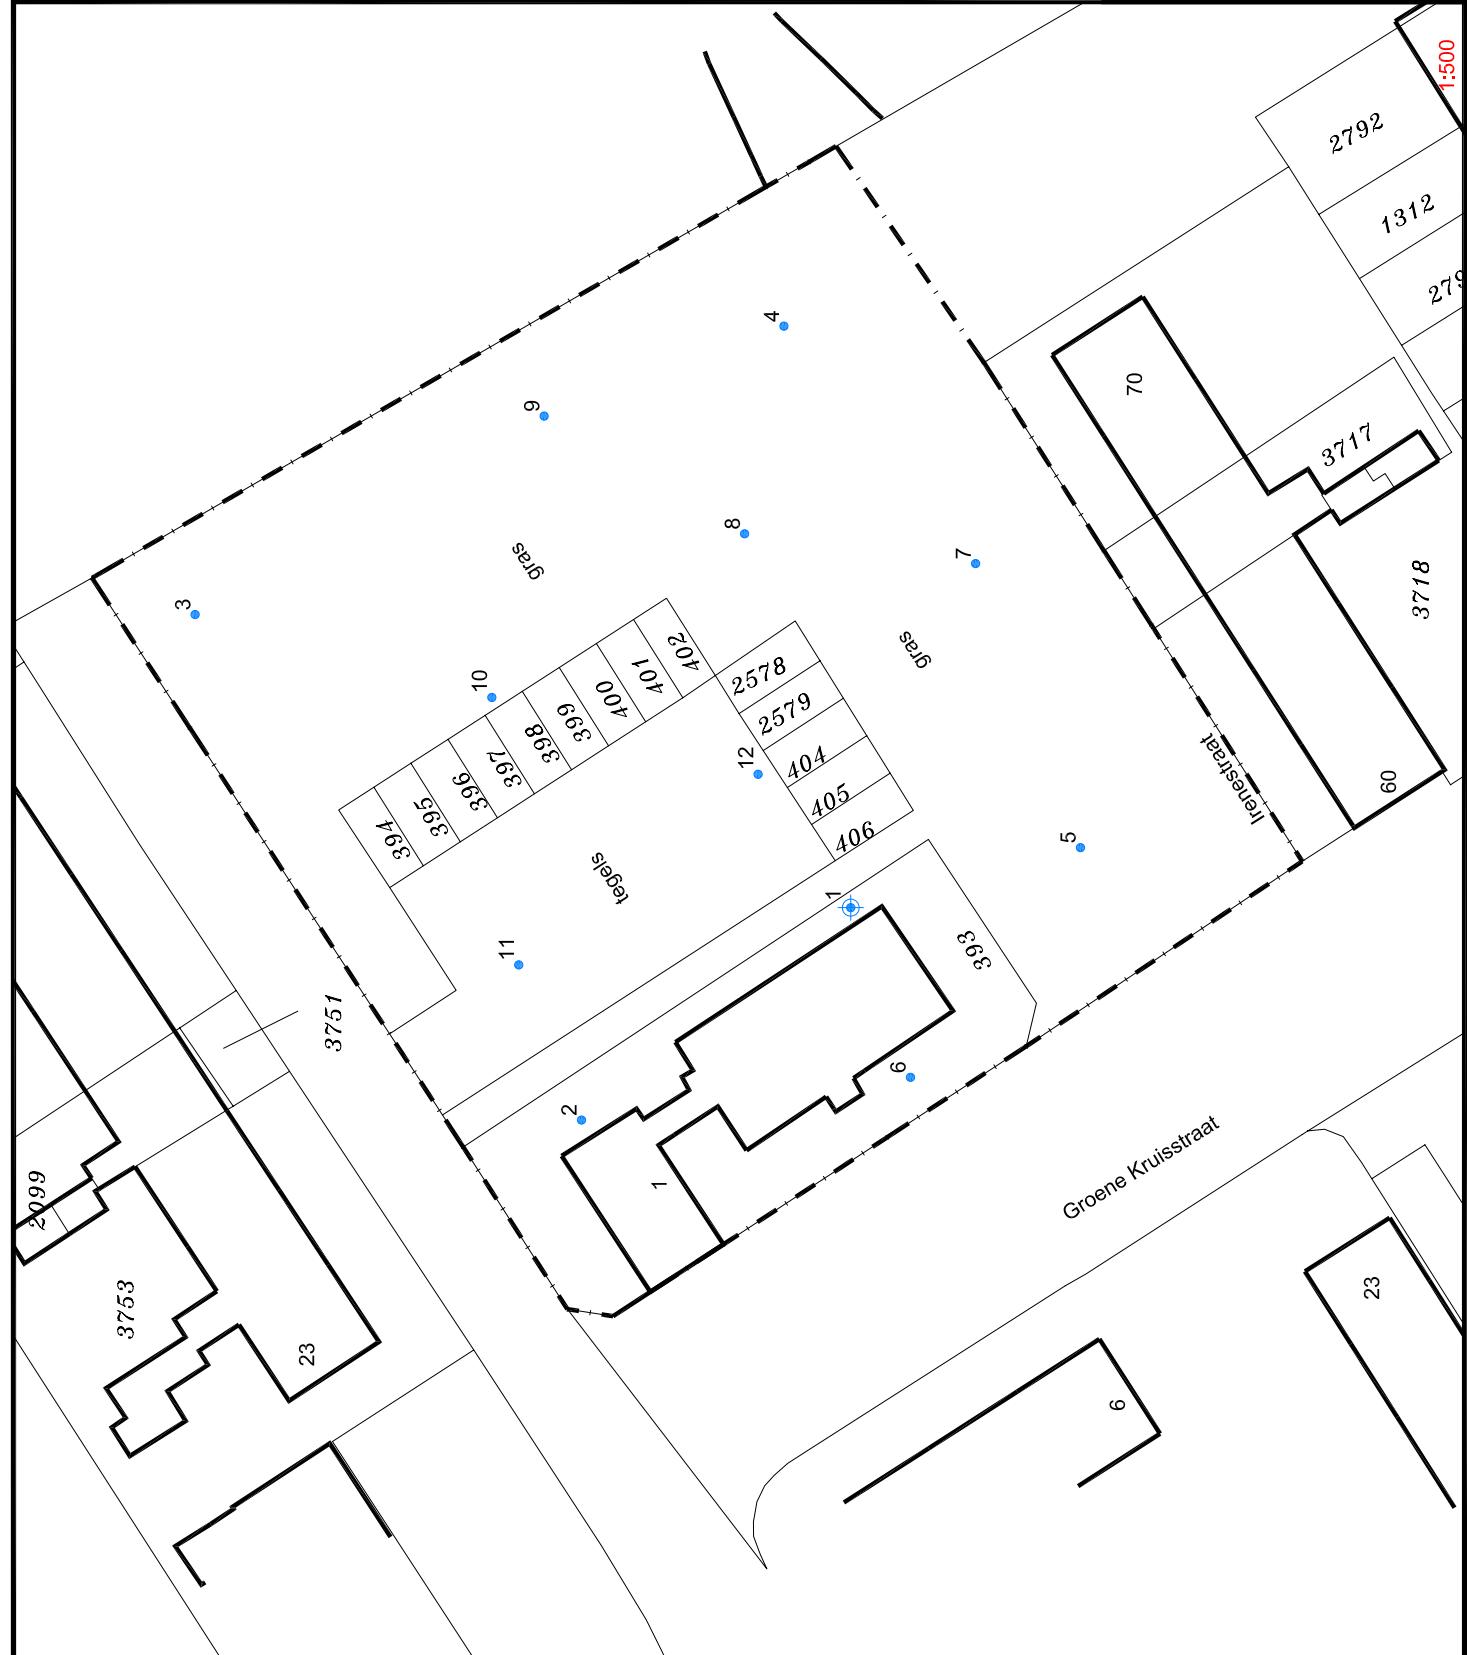
1:500

De veldwerkzaamheden zijn op 16 april 2012 uitgevoerd. Op 23 april 2012 heeft bemonstering van het grondwater plaatsgevonden. De uitgevoerde boringen zijn beschreven in tabel 3. De onderzoekslocatie en de posities van de meetpunten zijn weergegeven in de situatietekening van bijlage 1.2.

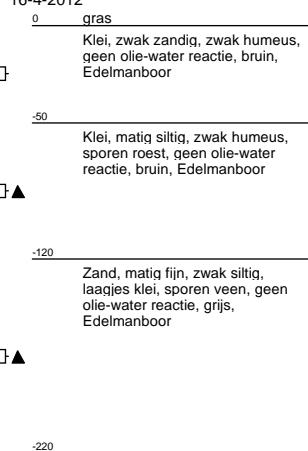
Boring:**01**

De bodem van het terrein bestaat globaal vanaf het maaiveld tot de geboorde diepte van 4,0 m-mv uit respectievelijk zand, klei en veen. Een gedetailleerde beschrijving van de ter plaatse van de onderzoekslocatie aangetroffen bodemopbouw (lithologie) is weergegeven in bijlage 2 (boorstaten).

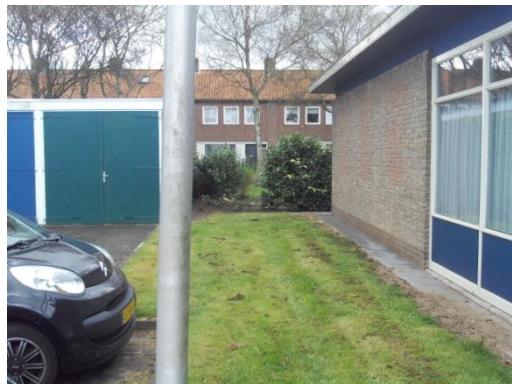
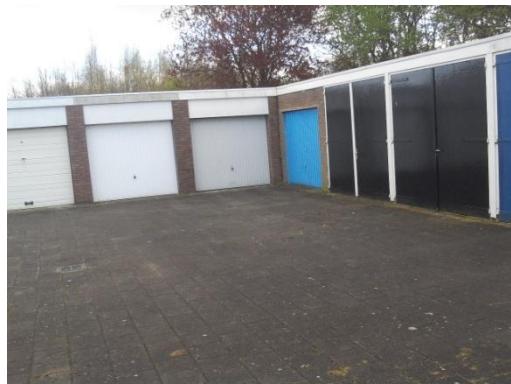
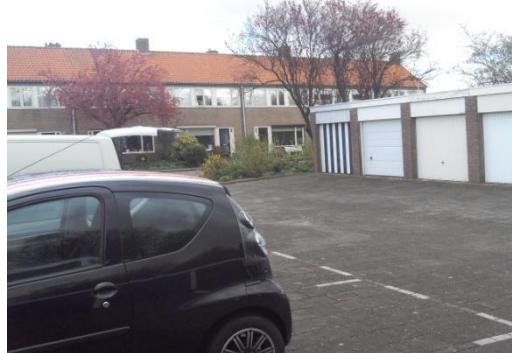
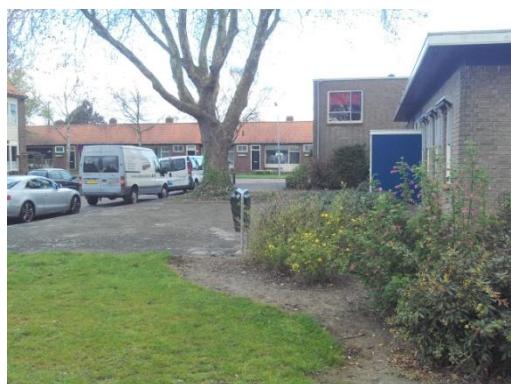
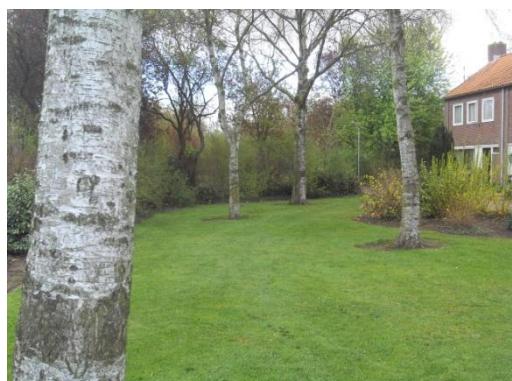
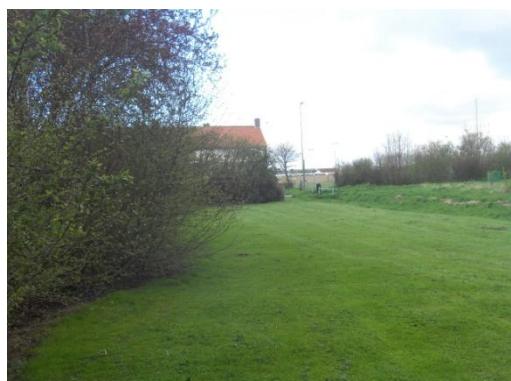
BIJLAGE 6
FOTOREPORTAGE

Op 16 april 2012 heeft een locatie-inspectie plaatsgevonden inzake het (huidige) gebruik. Op de locatie bevindt zich momenteel een kantoorpand (Groene Kruis), diverse garageboxen en openbaar groen. Men is voornemens de huidige bebouwing te slopen en nieuwbouw te realiseren. Het maaiveld is gedeeltelijk verhard met tegels en grotendeels onverhard. Overige aspecten ten aanzien van de onderzoekslocatie staan hieronder beknopt omschreven:

- tijdens de locatie-inspectie zijn op het maaiveld van de onderzoekslocatie geen asbestverdachte materialen waargenomen;
- op en in de nabijheid van de onderzoekslocatie zijn geen zakkingen, dan wel ophogingen in het maaiveld waargenomen welke kunnen duiden op de aanwezigheid van mogelijke (sloot)dempingen;
- ter plaatse van de onderzoekslocatie zijn geen (bodem)bedreigende activiteiten waargenomen die een mogelijke bodemverontreiniging (hebben) kunnen veroorzaken.
